REKOMENDASI SEGERA
**ANJLOKAN LOKOMOTIF CC 2039816 DI KM 17+300 PETAK JALAN ST.
MANGKANG – ST. KALIWUNGU, KENDAL, JAWA TENGAH,
DAOP IV SEMARANG
MINGGU, 28 APRIL 2013**

Nomor : KNKT/001/1/V/REK.KA/13

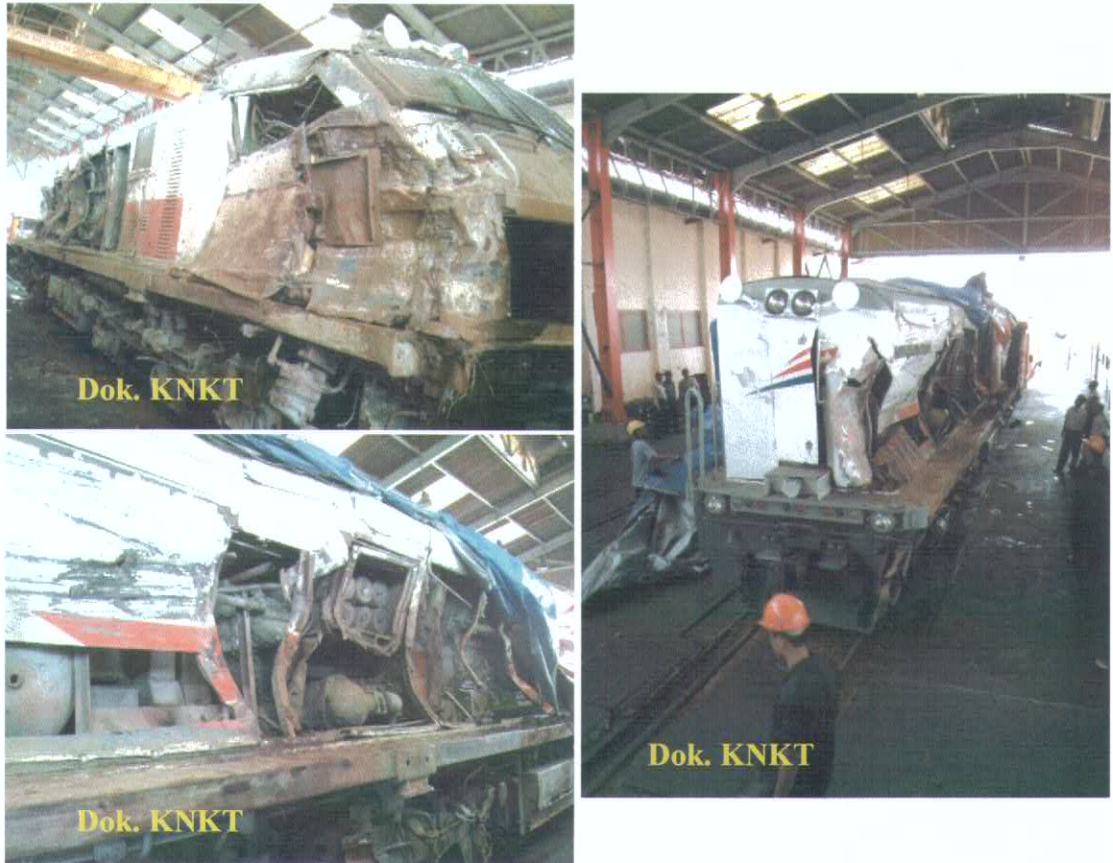
1. Lokomotif rusak berat pada sisi kanan ujung pendek.

Gambar 2. Lokomotif CC 2039816 rusak berat pada sisi kanan ujung pendek

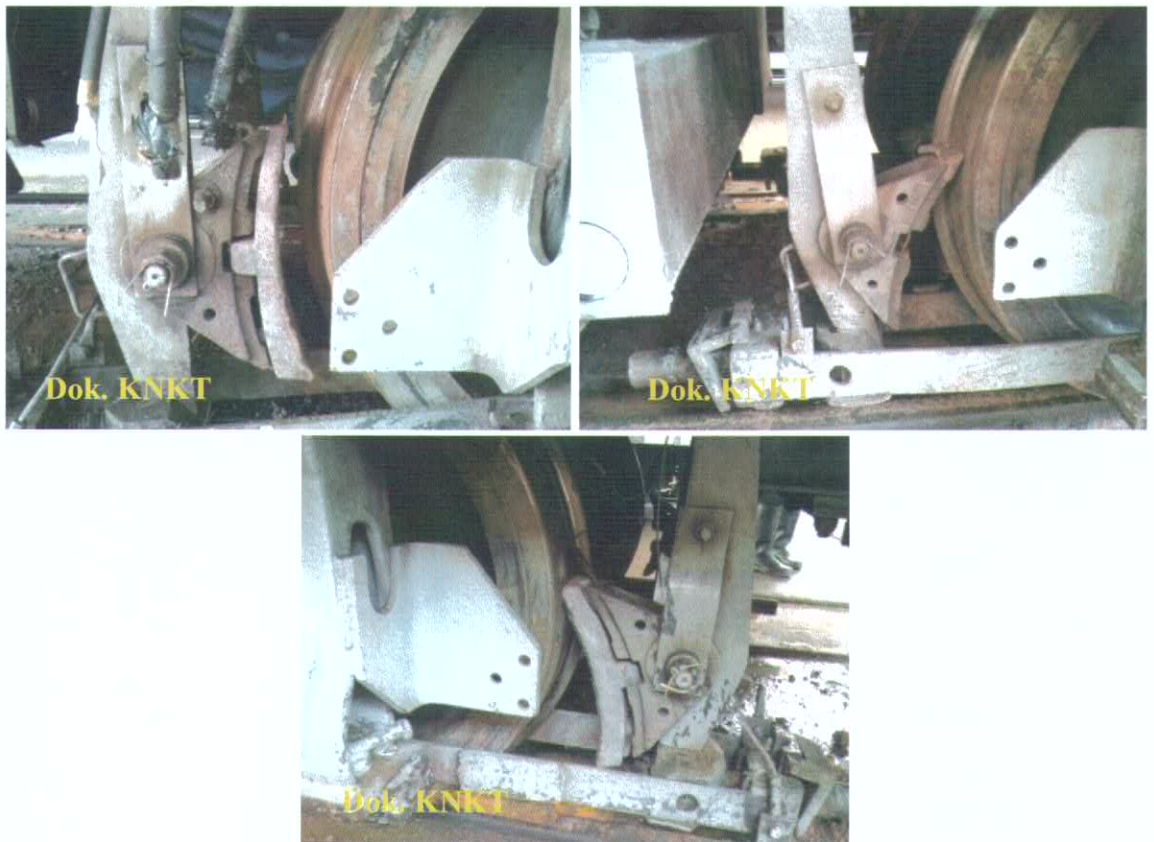
2. Blok rem hangus bekas terbakar dan rusak.

Gambar 3. Blok rem Lokomotif CC 2039816 hangus bekas terbakar dan rusak

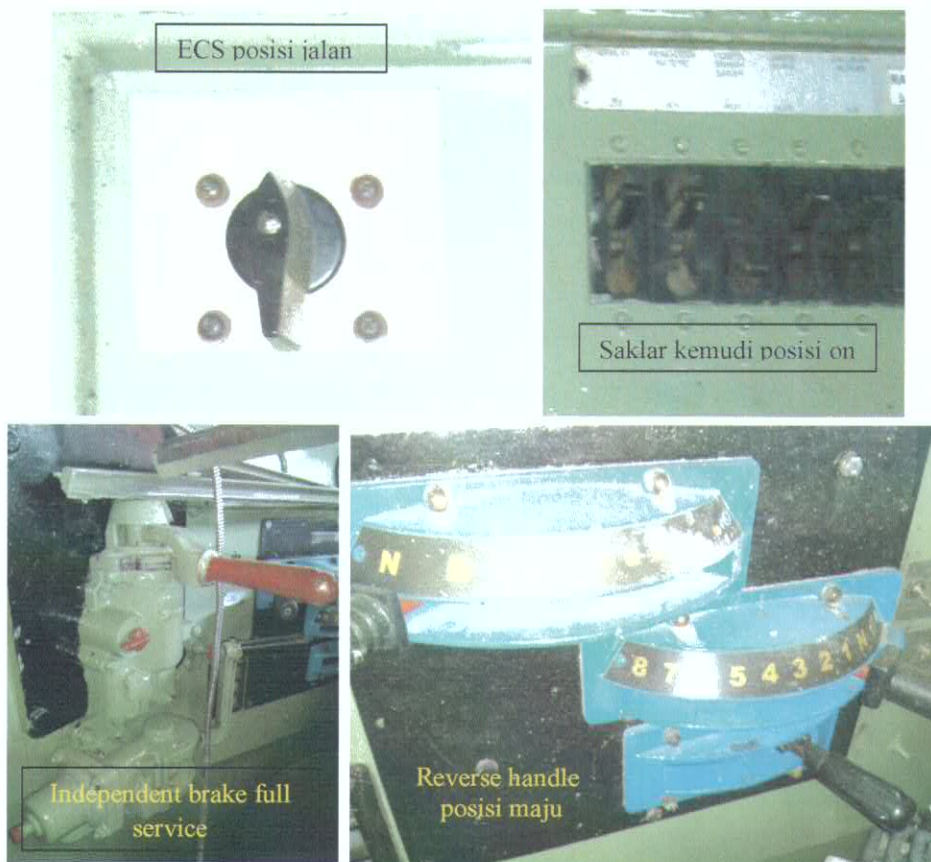
Peralatan pengaman yang berupa, *engine control switch* “ecs” posisi jalan, saklar kemudi “on”, posisi handel pengereman lokomotif “*independent brake*” *full service*, posisi pembalik arah “*reverse handle*” maju, berbahaya bila kabin lokomotif tidak dijaga, karena memungkinkan orang yang tidak berkompeten memudahkan menjalankan lokomotif atau karena kelalaian menyebabkan lokomotif berjalan sendiri bila “*throttle handle*” diposisikan 1 s.d 8. Peralatan deadman tidak berfungsi bila posisi *independent brake* posisi *full service* sehingga tidak bisa memberhentikan lokomotif dengan rem emergensi kerja secara otomatis dan engine lokomotif *idle*.

Gambar 4. Posisi peralatan di ruang kabin masinis

1. Mengeluarkan instruksi yang tegas atau menambahkan dalam peraturan dinas PD 16 A pasal 10, pada saat pemeriksaan lokomotif dalam keadaan mesin hidup tentang jaminan keselamatan terhadap kabin lokomotif yang tidak terjaga untuk mengamankan lokomotif berjalan sendiri atau dijalankan oleh orang yang tidak bertanggung jawab, dengan memposisikan alat pengamanan diantaranya, sebagai berikut :

- a. Memposisikan *engine control switch* (ecs) dengan posisi terpisah;
 - b. Memposisikan saklar kemudi posisi *off*;
 - c. Mencabut gagang pembalik arah;

- d. Mengganjal lokomotif dengan *stopblock*.
2. Standar Operasi Prosedur tentang serah terima lokomotif sesuai PD 16A, di Daop 4 Semarang tidak dilaksanakan, maka disarankan sebagai berikut :

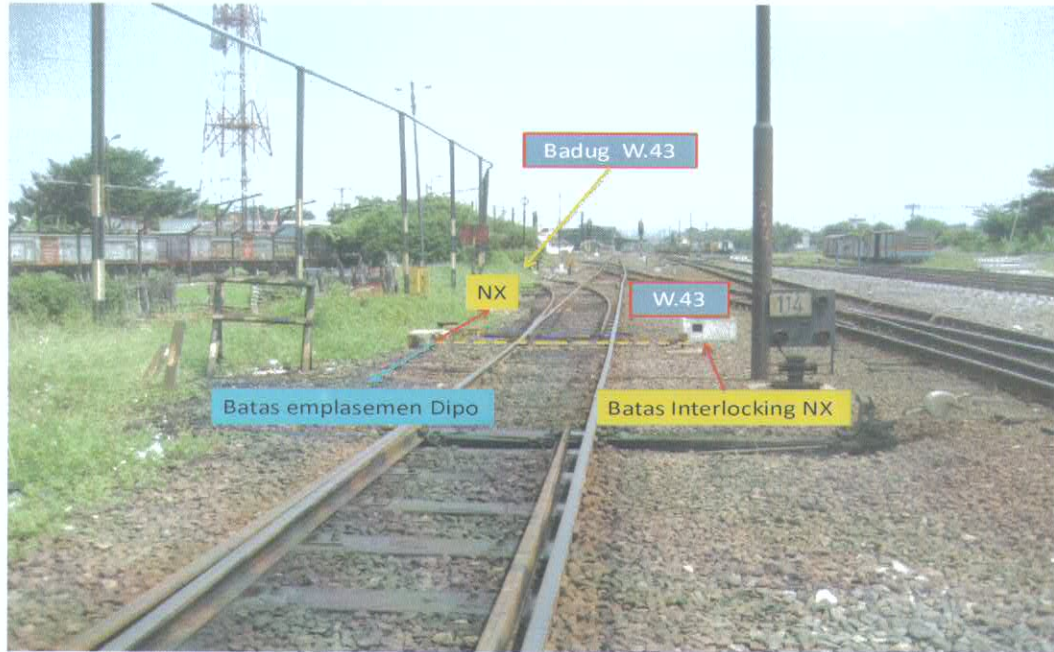
Sistem pengamanan emplasemen St. Semarang Tawang – St. Semarang Poncol pada saat ini adalah sistem persinyalan **Modullar Interlocking sistem 801 (MIS.801)** atau biasa disebut **Entrance Exit (NX)**. Pusat *Interlocking sistem* berada di St. Semarang Tawang yang mengendalikan peralatan persinyalan di St. Semarang Tawang dan St. Semarang Poncol. PPKA berada di St.Semarang Tawang dan melayani operasi KA di St.Semarang Tawang dan St.Semarang Poncol. Emplasemen St.Semarang Poncol dibagi menjadi 2 (dua) area yaitu emplasemen operasional yang dikontrol dari NX St. Semarang Tawang dan emplasemen dipo lokomotif diluar kendali NX St. Semarang Tawang (wesel-wesel dilayani manual/dilayani oleh petugas Dipo). Komunikasi permintaan langsir dari dan atau ke emplasemen St. Semarang Poncol kepada PPKA St. Semarang Tawang menggunakan *Talk back*.

Gambar 5. Batas pengendalian sistem persinyalan NX St. Semarang Tawang dengan emplasemen St. Semarang Poncol

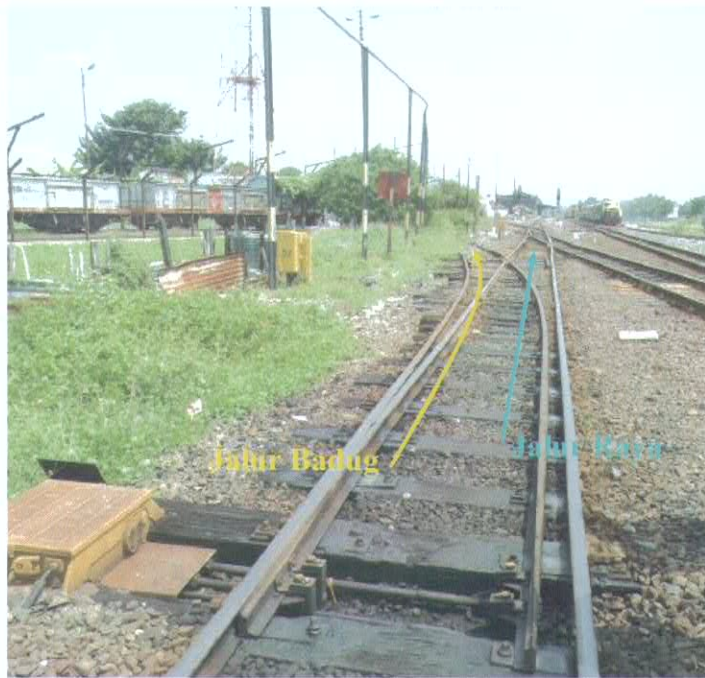
Arah kedudukan normal wesel 43 baik dalam program *Interlocking* maupun di Reglemen Pengamanan Setempat (RPS) tidak ditentukan/tidak disyaratkan, tetapi wesel 43 diprogram sebagai penjaga samping (Flank protection) pada saat pelayanan/pembentukan rute KA Masuk/Berangkat dari/ke jalur I/II St. Semarang Poncol, wesel 43 diprogram mengarah ke jalur badug. Ijin langsir dari dipo menuju emplasemen St. Semarang Poncol menggunakan sinyal langsir L.114.

Gambar 6. Wesel dalam kedudukan normal tidak mengarah ke jalur badug tetapi mengarah ke jalur raya

1. Dalam memodifikasi interlocking NX St. Semarang Tawang supaya memasukkan program interlocking bahwa wesel 43 sebagai wesel otomatis yang kedudukan normalnya mengarah ke jalur luncur di belakang wesel 43 dan terkancing.
2. Memperbaiki jalur badug di belakang Wesel 43, sehingga dapat berfungsi sebagai jalur tangkap apabila terjadi laratan lokomotif dari arah Dipo sesuai dengan prosedur pengamanan emplasemen yang berlaku.
3. Segera melakukan audit keselamatan di wilayah daerah operasi kereta api.

3. Menerbitkan Standar Operasi Prosedur (SOP) yang ditujukan kepada PPKA NX di St.Semarang Tawang, bahwa setiap selesai melayani langirsan dari dan atau menuju ke Dipo Lokomotif Semarang Poncol, Wesel 43 harus diarahkan ke jalur badug dan dikunci secara manual

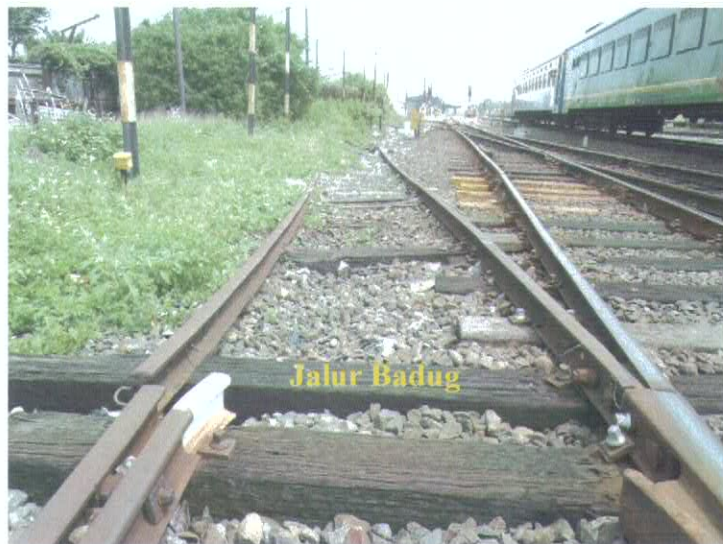
Gambar 7. Jalur badug yang sudah rusak dan tidak terawat

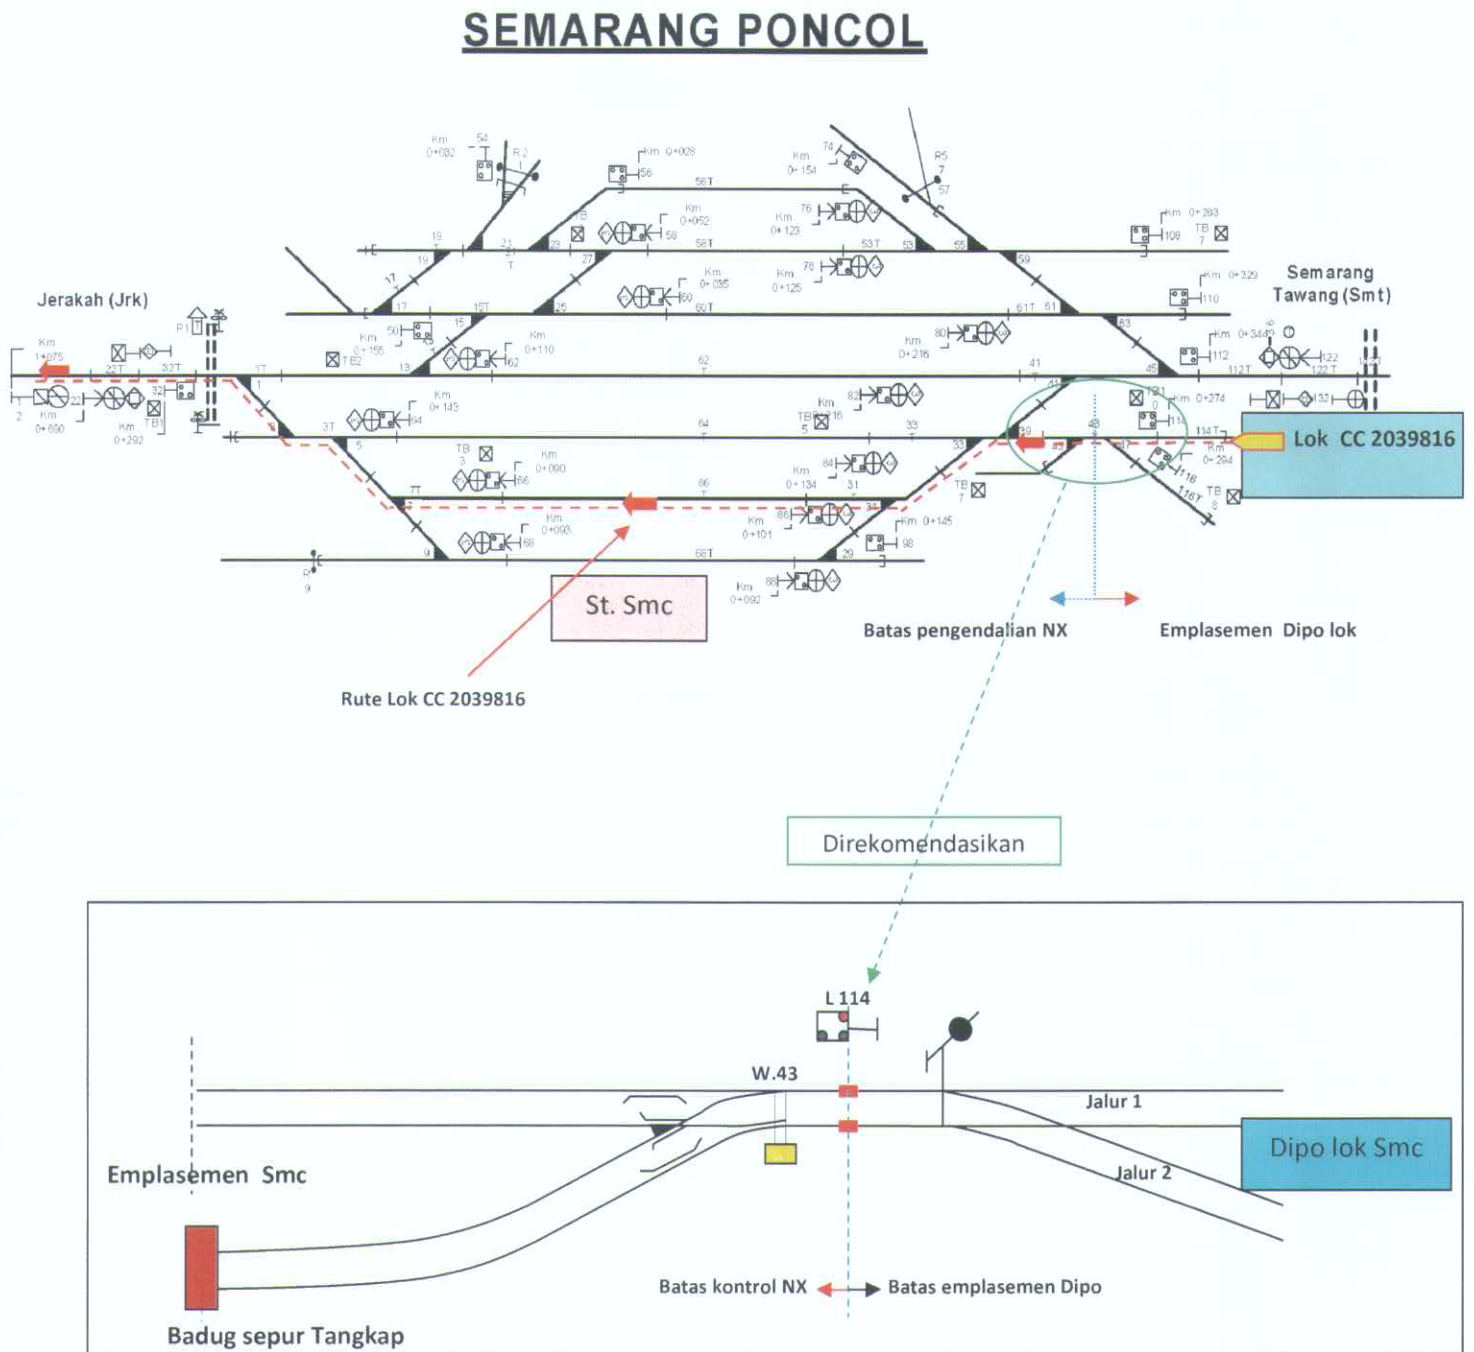
Gambar 8. Rute dan kedudukan wesel di emplasemen Dipo Lokomotif dan St. Semarang Poncol pada saat Lokomotif CC 2039816 berjalan

KA 92 masuk ke jalur II St. Semarang Poncol, kemudian Lokomotif eks KA 92 tersebut masuk Dipo. sehingga wesel-wesel di emplasemen St.Semarang Poncol masih mengarah ke Jalur II. Akibatnya pada saat Lokomotif CC 2039816 larat maka rute / jalur yang dilewati masih sesuai rute tersebut diatas.
