**REKOMENDASI SEGERA**  
**EMERGENCY EVACUATION AIRBUS A319 REGISTRASI 9V-SBH**  
**DI BANDAR UDARA ADI SOEMARMO SURAKARTA TANGGAL 6 MARET 2012**

Nomor : KNKT/001/2/III/REK.KU/12

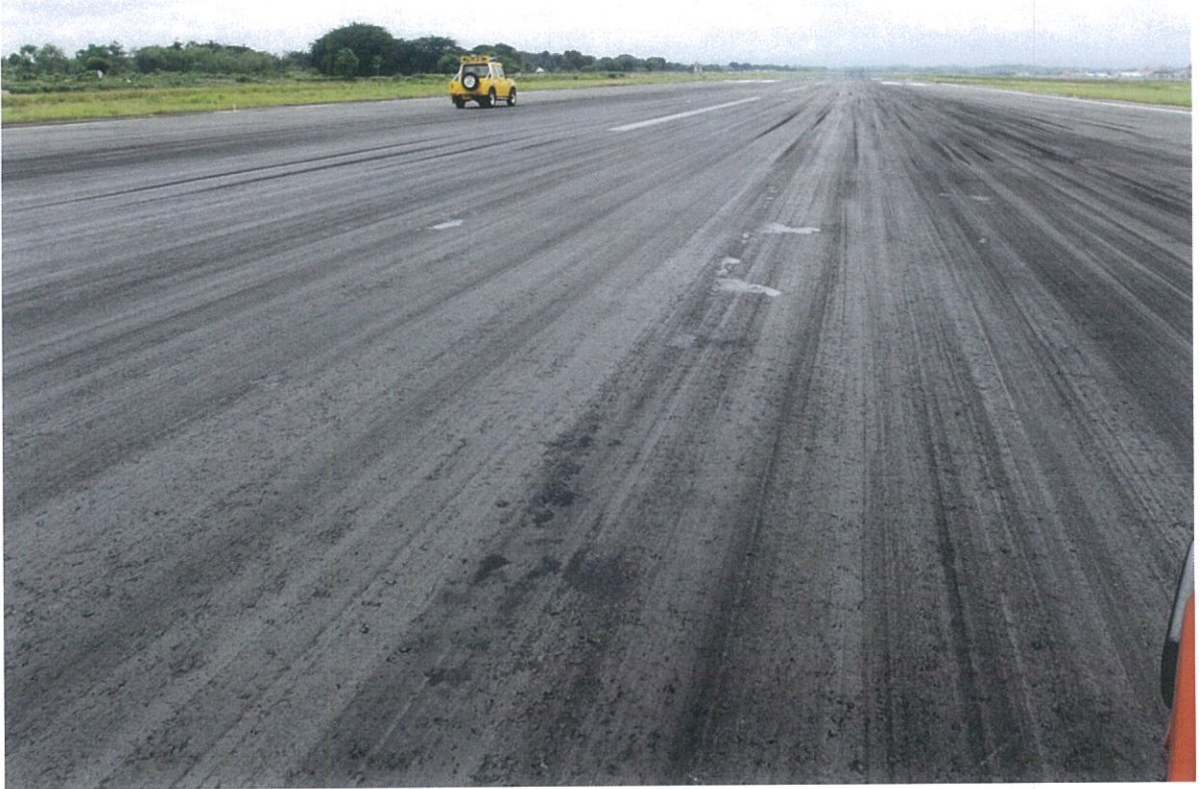
Terdapat *rubber deposit* yang signifikan dari *touchdown zone* pada runway 26 sepanjang kurang lebih 350 meter yang merupakan *hazard* bagi keselamatan penerbangan (lihat gambar pada lampiran).

**Gambar: Rubber deposit pada runway Bandar Udara Adi Soemarmo**

- Kualitas SDM personil ATC khususnya dalam hal berkomunikasi menggunakan bahasa inggris sesuai dengan persyaratan yang berlaku;
- Frekuensi pemeriksaan kekesatan dan pembersihan *rubber deposit* pada *runway* sesuai dengan standar keselamatan yang berlaku.
