## **REKOMENDASI SEGERA**

Nomor : KNKT/001/5/VII/REK.KJ/11

### **KECELAKAAN JALAN MOBIL BUS PT.ANTAR LINTAS SUMATERA BK 7088 DL JURUSAN MEDAN - BENGKULU MASUK KE DALAM TELAGA DI JALAN TARUTUNG – SIPIROK, DESA AEK LATONG, KECAMATAN SIPIROK, KABUPATEN TAPANULI SELATAN, SUMATERA UTARA MINGGU, 26 JUNI 2011**

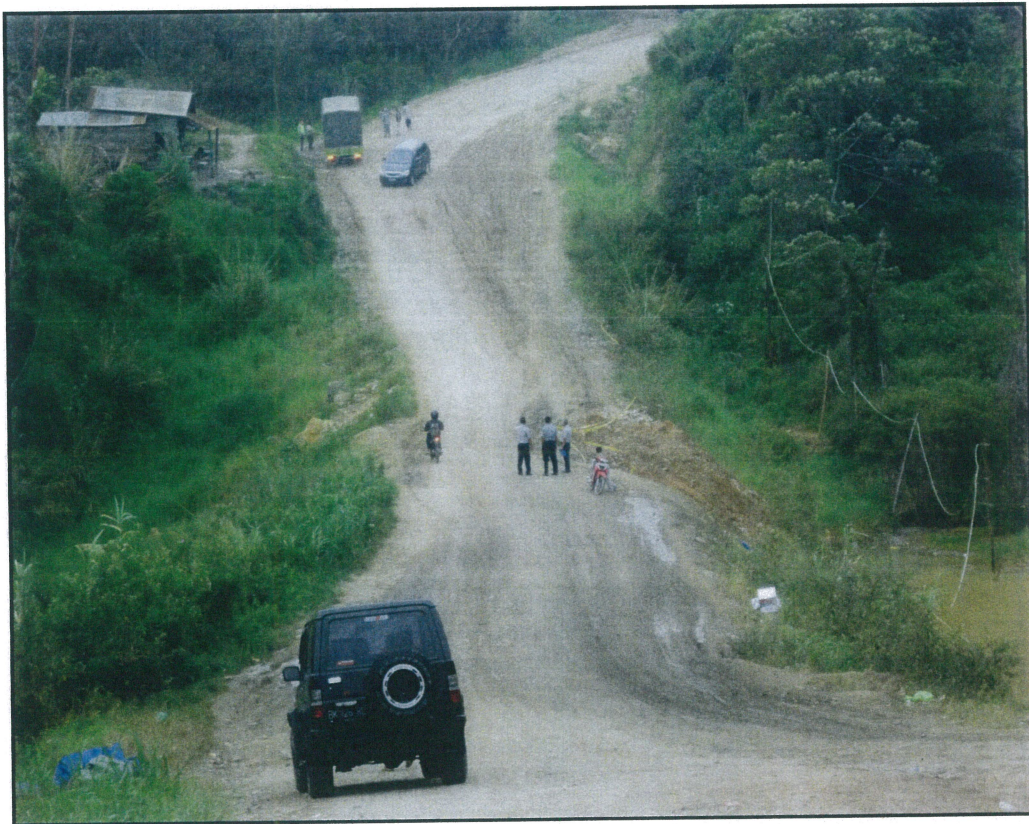
- a. 2 (dua) km dari arah menuju dan dari tempat kejadian kecelakaan tidak terdapat rambu – rambu;
- b. Tidak adanya penerangan jalan umum;
- c. Kondisi jalan rusak parah, aspal terkelupas habis, hanya batu berlapis tanah keras yang pada saat hujan membentuk lumpur atau bubur tanah;
- d. Pada saat turun embun, jalan licin karena batu – batu jalan yang basah;
- e. Kondisi kiri kanan jalan merupakan tebing dan semak belukar, jarak pandang bebas namun geometri jalan terjal / berbahaya.

Gambar 1. Kondisi ruas jalan Tarutung – Sipirok Km. 385 dengan kemiringan jalan antara 20° – 30°

Memperbaiki infrastruktur jalan tempat kejadian kecelakaan antara Tarutung-Sipirok, Desa Aek Latong sekitar Km. 385 dari arah Medan, pada kesempatan pertama.

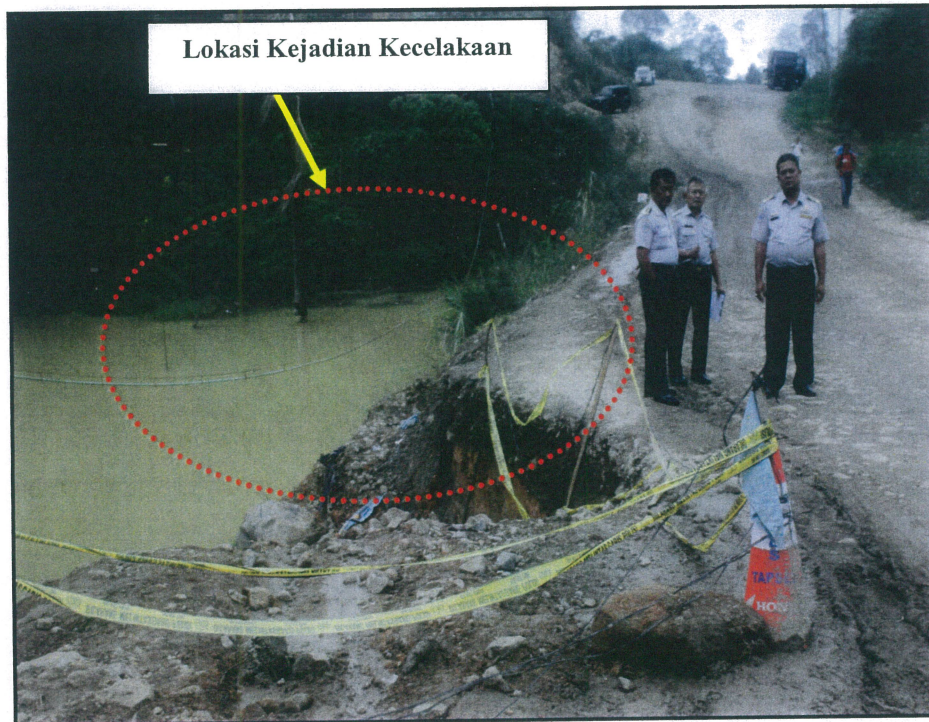
Gambar 2. Lokasi terjadinya kecelakaan

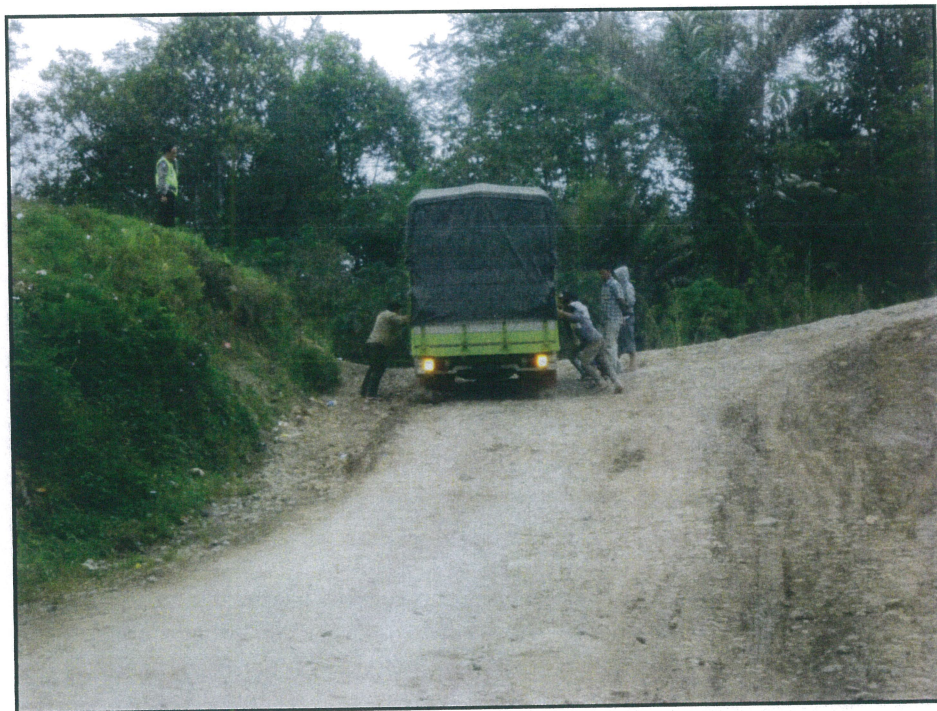
Gambar 3. Kendaraan angkutan barang yang tidak kuat menanjak

- 1) Selama perbaikan infrastruktur jalan dilaksanakan, mengalihkan sementara rute kendaraan bermotor mobil barang / truk dan kendaraan angkutan berat pada ruas Jalan Tarutung – Sipirok, Desa Aek Latong, Kecamatan Sipirok, Kabupaten Tapanuli Selatan dan hanya memperbolehkan kendaraan kecil atau kendaraan pribadi yang melintas.
