RINGKASAN
HASIL INVESTIGASI
KECELAKAAN
TRANSPORTASI LAUT
TAHUN 2007

**KOMITE NASIONAL
KESELAMATAN TRANSPORTASI (KNKT)**
DEPARTEMEN PERHUBUNGAN
NOPEMBER 2007

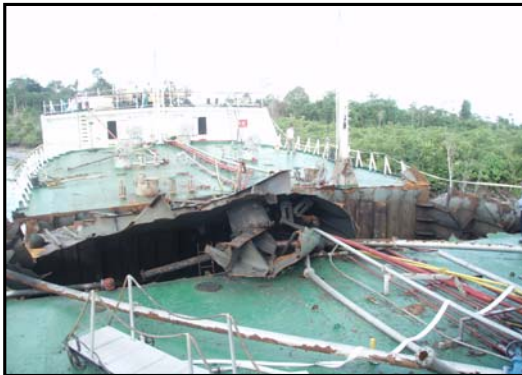
Pada pukul 10.58 WIB, salah seorang awak kapal (serang) melihat adanya asap keluar dari Terminal listrik yang berada di bawah manifold tengah, dan segera melaporkan

kepada nakhoda di anjungan, usaha pemadaman dilakukan dengan menggunakan pemadam jinjing dilakukan oleh Masinis II, Juru Minyak, Serang dan Kadet (Taruna Praktek). Ketika mendekati terminal listrik yang berasap, terjadi ledakan tangki muat 3 kiri dan kanan. Ledakan terjadi pada pukul 11.00 WIB. Lokasi Kecelakaan di daerah tukungan kiri Telepung ($00^{\circ} 44' 50''$ LU - $101^{\circ} 42' 25''$ BT). Setelah ledakan, Nakhoda segera mengambil tindakan untuk mengkandaskan kapal, dan memerintahkan

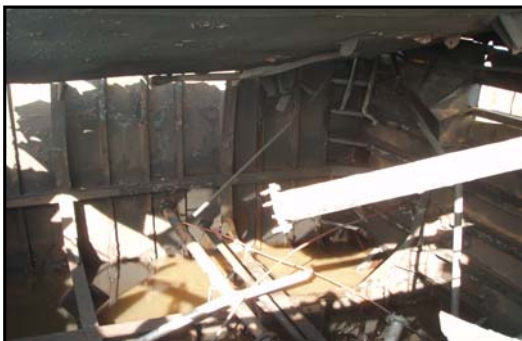
Akibat dari meledaknya MT. Maulana ini, 4 Awak kapal meninggal dunia dan kerusakan berat pada geladak tangki muat 3 kiri dan kanan, serta sistem perpipaan yang ada di atasnya.

Segara dilakukan investigasi oleh KNKT, yang ditemukan dari hasil analisis penyebab meledaknya MT. Maulana disebabkan oleh adanya kebocoran pipa hawa yang berdekatan dengan terminal listrik yang terbakarinya isolasi kabel dan atau material pembungkus kabel.

- i. Agar dilakukan pemutaran terhadap pipa yang terpasang di dek, pada saat kapal melaksanakan pengedokan untuk mengetahui bahwa pipa-pipa tersebut tidak keropos.
- ii. Bila waktu satu putaran operasi direncanakan ketat seyogyanya satu kapal jangan mengangkut grade muatan yang berbeda, dan apabila terpaksa mengangkut muatan dengan grade yang berbeda disiapkan waktu yang cukup untuk melakukan *gas freeing* dan *tank cleaning*.

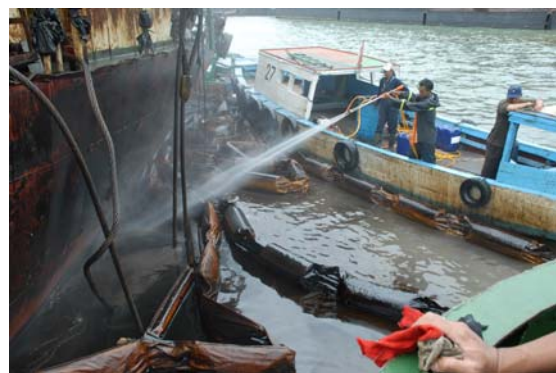
Upaya penarikan kapal ini berlangsung hingga 45 menit. Kemiringan kapal terus bertambah dan tenggelam secara

perlahan, dan pada pukul 02.45 WIB, kapal rebah hingga tampak bagian lunas. MT. Kharisma Selatan terbalik pada tanggal 18 Desember 2007, pukul 02.45 WIB di Dermaga
