**REKOMENDASI SEGERA**  
**Investigasi Kecelakaan Lalu Lintas Angkutan Jalan**

**Tabrakan Beruntun Antara Mobil Barang Truk Semi Trailer H-1636-BP dengan Mobil  
Barang Truk Kayu,H-1578-RG, Mobil Barang Isuzu Box,H-1847-HD, dan 7 Sepeda Motor  
Di Jalan Nasional Soekarno-Hatta KM.32, Kelurahan Harjosari, Kecamatan Bawen,  
Kabupaten Semarang, Provinsi Jawa Tengah  
Tanggal 29 Agustus 2017**

**Tabrakan Beruntun Mobil Truck Crane N-9065-UA Dengan 1 Unit Mobil Penumpang  
Pribadi, 1 Unit Mobil Penumpang Umum, Dan 10 Unit Sepeda Motor Di Jalan Raya  
Kertanagara Desa Giri Moyo, Kecamatan Karangploso, Kabupaten Malang, Provinsi Jawa  
Timur, Jumat, 26 Agustus 2017.**

**Nomor : KNKT/001//REK-KJ/2017**

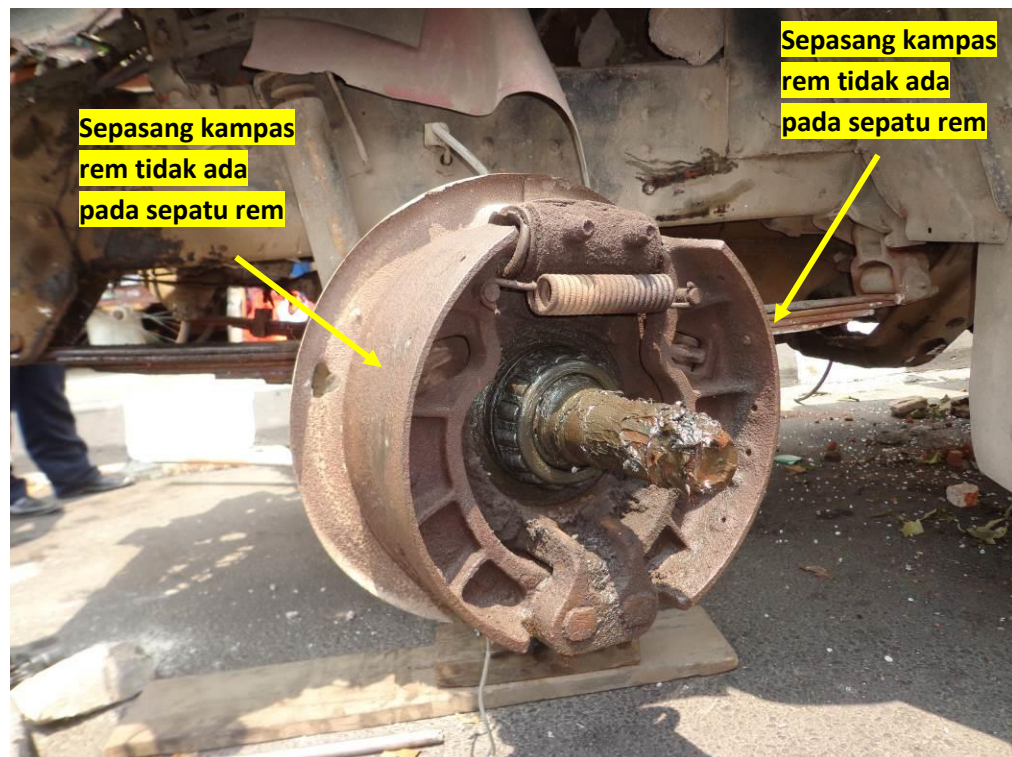
- ✓ Pada roda sumbu 1 ketika tromol dibuka terlihat bahwa katup master katup sobek serta tidak ada kampas rem pada kedua sepatu rem

Gambar 1. Komponen sistem pengereman roda kiri sumbu-1.

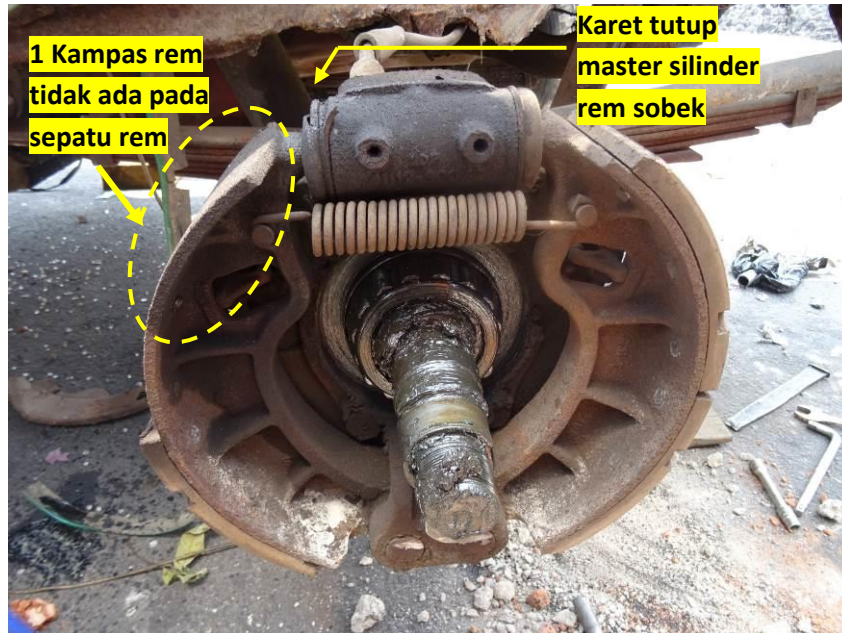
- ✓ Pada roda kanan sumbu 1 ketebalan tromol sudah tipis (5 mm), karet tutup master rem sobek serta satu diantara 4 kampas rem tidak terpasang

**Gambar 2. Komponen sistem pengereman roda kanan sumbu-1.**

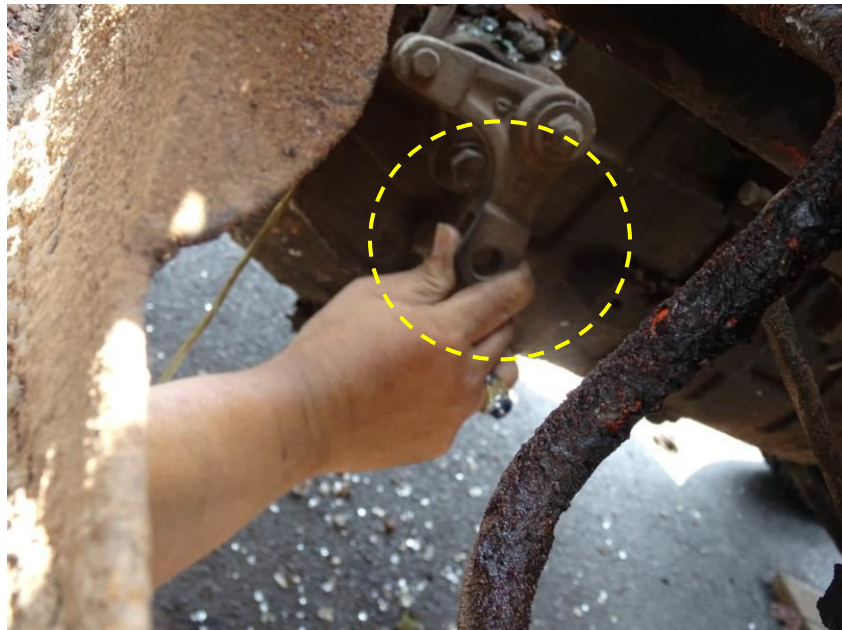
- ✓ Rem tangan *head tractor* tidak ada

**Gambar 3. Komponen sistem pengereman roda kanan sumbu-1.**

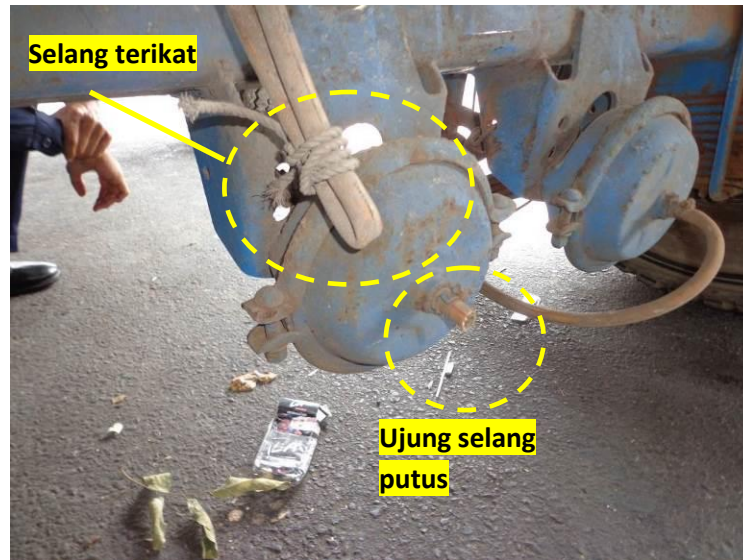
- ✓ Selang rem ke *brake chamber* tromol sumbu 3 kanan putus dan dalam keadaan terikat

Gambar 4. Komponen *brake chamber* sumbu 3 kereta tempelan.

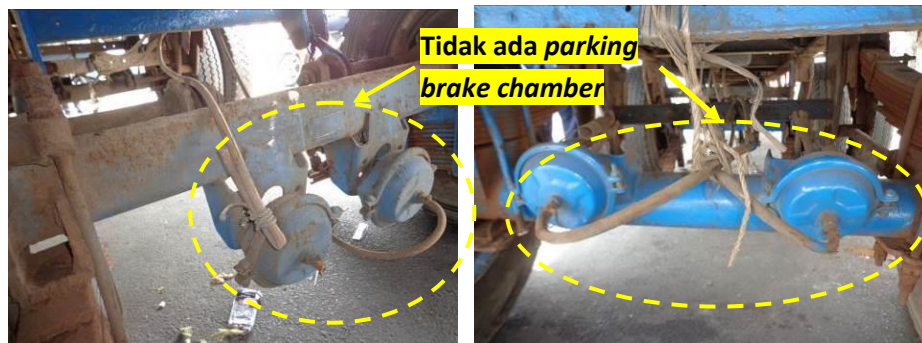
- ✓ Kereta tempelan tidak ada *parking brake chamber* (tidak dapat mengunci rem tempelan ketika tekanan angin kurang dari standar tertentu)

Gambar 5. Komponen *brake chamber* pada kereta tempelan. Gambar kiri *brake chamber* pada sumbu 3. Gambar kanan *brake chamber* pada sumbu 4.

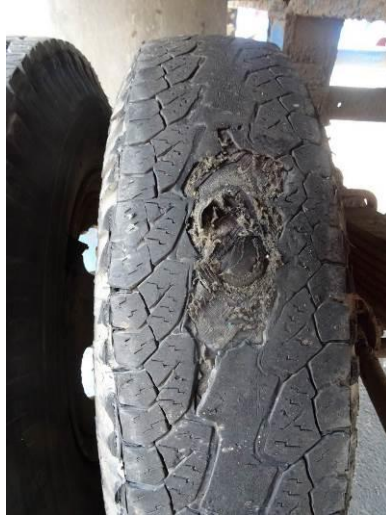
- ✓ Ban belakang kanan sumbu 4 sobek

**Gambar 6. Permukaan ban yang sobek**

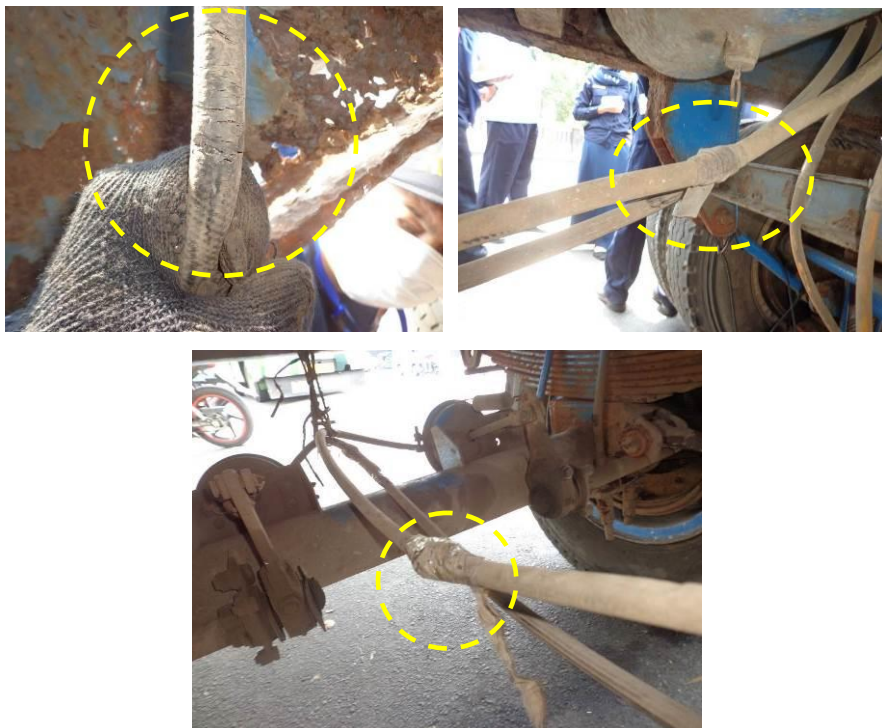
- ✓ Kondisi selang flexible banyak yang retak dan dibungkus (bocor-bocor)

**Gambar 7. Kondisi selang fleksibel rem kereta tempelan.**

- d. Membuat regulasi mengenai penetapan umur selang fleksibel rem kendaraan. Sesuai standar praktis, penggunaan selang fleksibel pada sistem rem tidak boleh melebihi 5 (lima) tahun atau jika didapati sudah retak/sobek (penuaan/aging) harus segera diganti. Dengan demikian, kegagalan fungsi rem akibat selang yang rusak dapat dicegah.

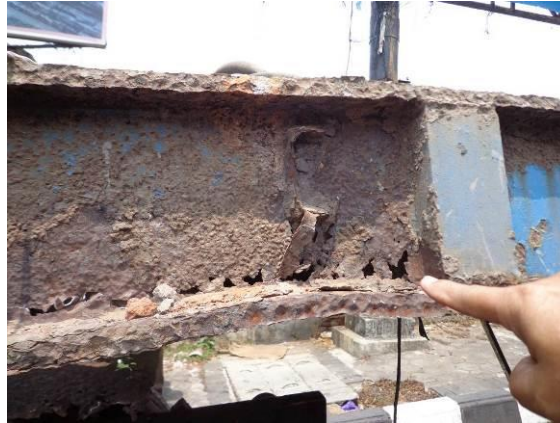
- ✓ Kondisi rangka landasan mengalami korosi sangat parah

**Gambar 8. Kondisi rangka landasan kereta tempelan.**

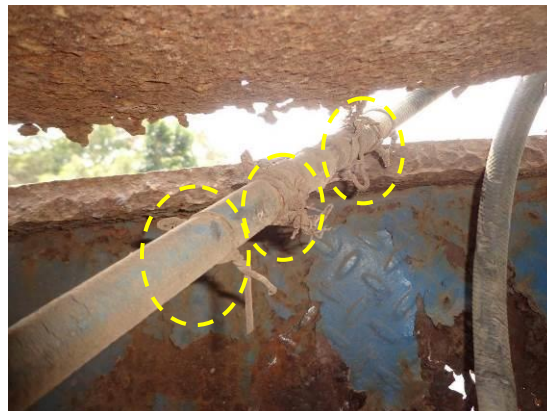
- ✓ Klem-klem pengikat selang flexible menggunakan kawat biasa

**Gambar 9. Pengikat pada selang fleksibel kereta tempelan.**

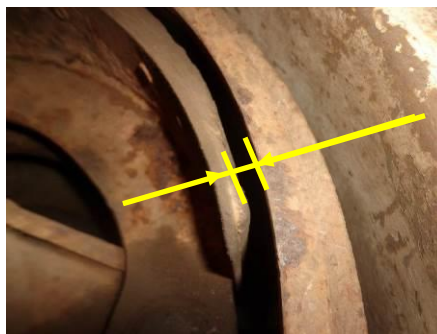
- ✓ Celah kanvas rem tromol roda kanan sumbu ke-4 lebih dari 10 mm

**Gambar 9. Celah kanvas rem dan tromol roda sumbu 4 kereta tempelan.**

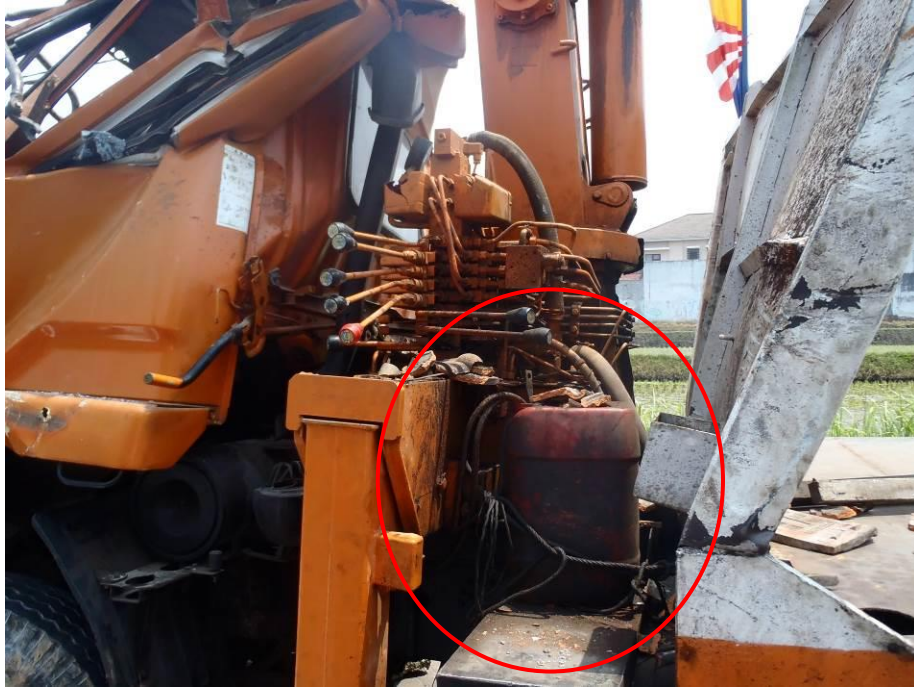
- a. Sistem bahan bakar ;  
Fungsi tangki bahan bakar diganti dengan memakai jerigen berisi solar yang disalurkan menggunakan slang plastik.

**Gambar 1. Jerigen pengganti tangki bahan bakar.**

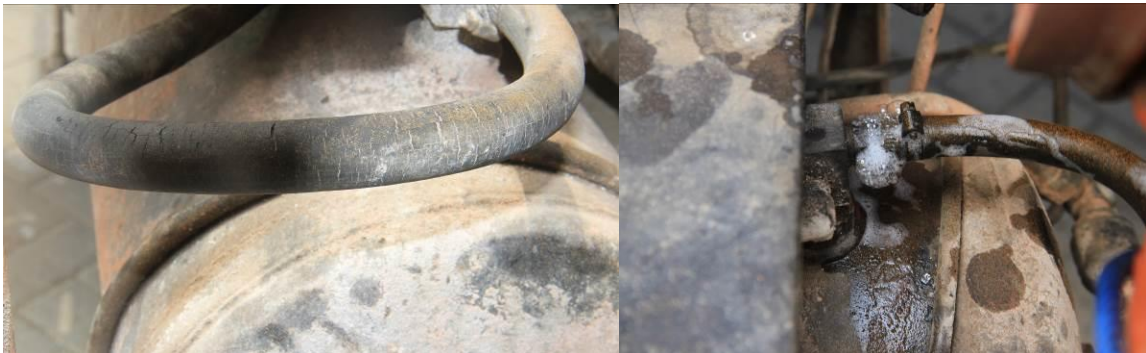
- b. Sistem Pengereman  
Mitsubishi FM517H tahun pembuatan 1990 memakai sistem rem *Air Over Hydraulic* (AOH).

**Gambar 2. Kondisi *rubber flexible hose valve* sudah menua dan mengalami kebocoran.**

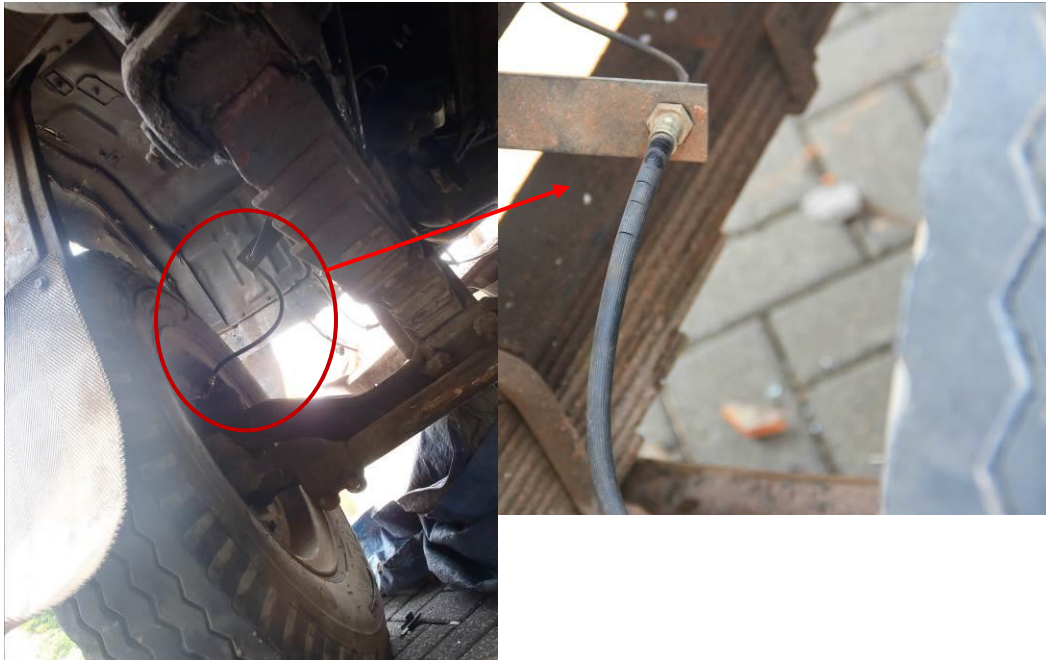
**Gambar 3. Kondisi *rubber flexible hose sylinder brake* di sumbu depan kiri sudah menua dan mengalami kebocoran.**

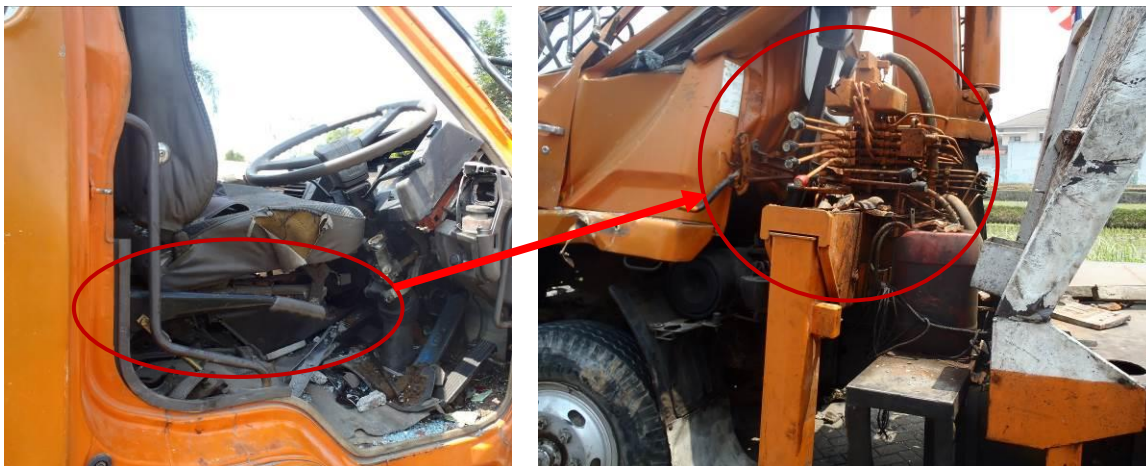
**Gambar 4. *Handbrake* berubah fungsi menjadi tuas gerak *hydraulic crane*.**

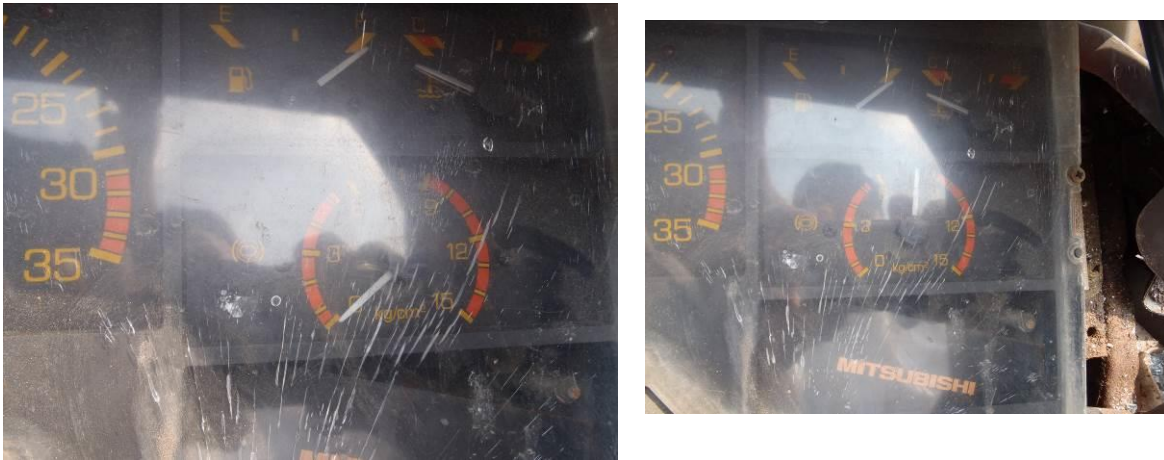
**Gambar 5. Percobaan pengisian angin bertekanan keadaan mesin *idle* dari 0 bar sampai dengan 8 bar memerlukan waktu 10 menit.**
