SKÝRSLA UM FLUGSLÝS

Skrásetningarmerki: TF-KAP
Tegund: Piper J3C-65 Piper Cub.
Á flugvælinum við Selfoss, Árborg, Árn.
16. júlí 2000.

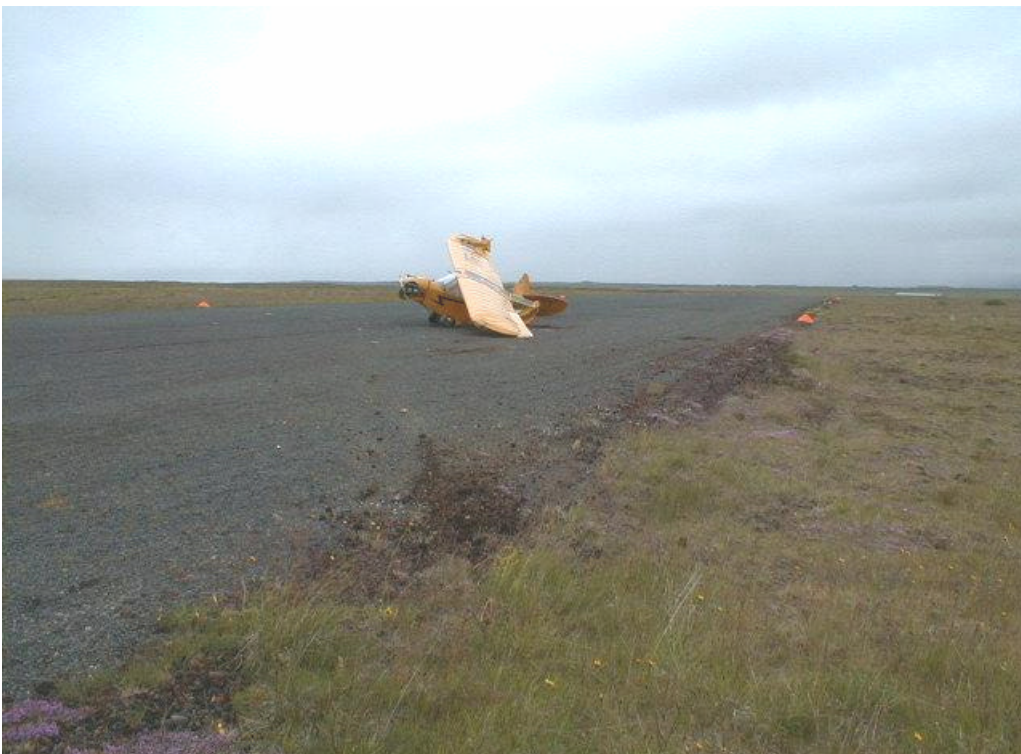
5.1 Uppdráttur af vettvangi.

1.12 Flakið - árekstur við jörð: Rannsókn á vettvangi leiddi í ljós för eftir hjól flugvélarinnar á braut 23, þar sem hægra hjól sleppti jörð rétt við síðasta brautarljós hægra megin á brautinni, rétt fyrir brautarmót. Vinstra hjól hafði þá sleppt jörð nokkrum metrum áður. Þá var djúpt far eftir hæðri væng í austur jaðri brautar 15/33. Flugvélin kollsteyptist, valt og snérist um leið til hæðri. För voru inni á brautinni þar sem loftskrúfan og hreyfillinn höfðu rekist í jörð og loks var far við austur jaðar flugbrautarinnar, þar sem vinstri hlið stélsins hafði komið niður.

Flugvélin nam staðar, standandi á réttum kili inni á brautinni, í stefnu u.þb. 190°. Hreyfillinn og stélið voru svo til brotin af skrokknum, ásamt vinstra aðalhjóli og hæðri vængendi var mjög brotinn.

A = Far eftir hæri vængenda

B = Far eftir nefið

C = Far eftir stélið
