# SKÝRSLA UM FLUGSLYS

**M-02306/AIG-12**

TF-ICI  
Cessna 152  
Reykjavíkurlflugvöllur  
28. apríl 2006

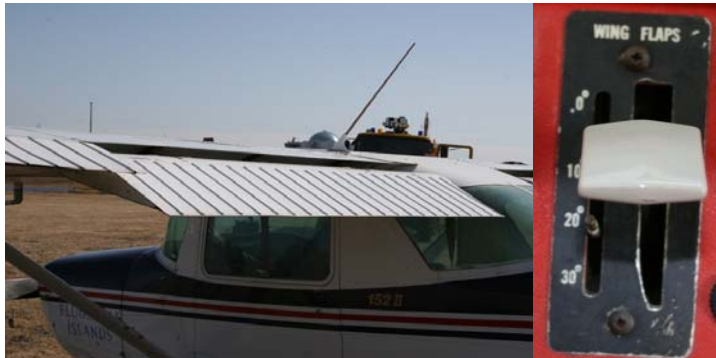
Við skoðun á loftfarinu mátti sjá að vængbörð voru í 20 gráðum eins og sjá má á myndunum hér að neðan og eldsneytisgjafi var að nærri fullu inni. Flugneminn minnst þess að hafa verið með hönd á aflgjafanum í landingunni. Flugneminn var með Flugmálahandbók Íslands (AIP) ásamt tösku og leiðarflugsbók í farpegasæti við hlið sér. Allir þessir hlutir köstuðust til í slysinu, lentu á mælaborðinu og enduðu við fætur hans.

Mynd 1: 20 gráðu vængbörð

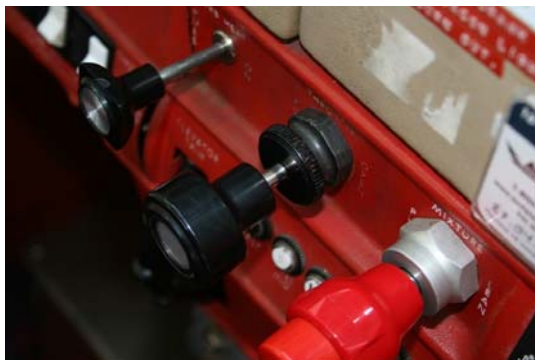
Mynd 2: Aflgjafi (svartur) nánast að fullu inni

Rannsóknarnefnd flugslysa telur rétt að taka fram að þó að eldsneytisgjafi hafi verið nánast að fullu inni er á slyssað var komið þá beri afturbognar loftskrúfur það með sér að það hafi verið að fullu dregið af flugvélinni er hún rak loftskrúfuna í jörðina. Líklegasta skýring þess að eldsneytisgjafi hafi verið inni er sú að flugneminn hafi ýtt gjafanum inn er vélin stakkst á framhlutann.

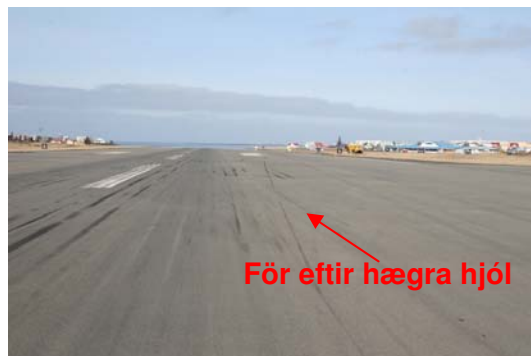
Við vettvangsrannsókn mátti lesa eftirfarandi úr förum flugvélarinnar á flugbrautinni. Fyrstu för mátti sjá við brautarmót 06-24. Eins og sjá má á myndinni hér til hliðar þá var aðeins hægra hjól í fullri hemlun.

Mynd 3: Fyrstu för eftir hægra hjól

Rannsóknarnefnd flugslysa telur að flugneminn hafi komið of hratt inn til landingar og einblínt um of á að fylgja eftir fyrirmælum flugumferðarstjóra um fulla stöðvun vestan við brautarmót 19 í stað þess að hefja fráhrarfsflug. Á förum eftir hjól flugvélarinnar mátti greina að flugvélin kom fyrst niður á hægra hjól og hemlaði um leið á því hjóli.

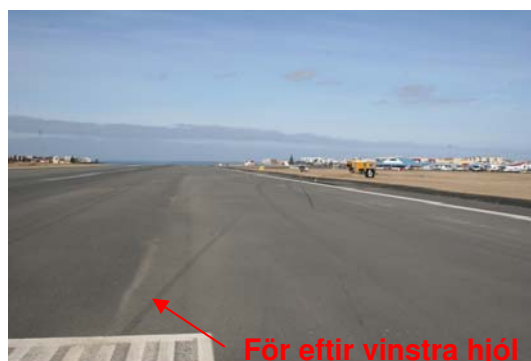
Um 47 metrum síðar mátti greina hemlunarför eftir vinstra aðal hjól og stefna flugvélarinnar var þá um 30 gráður frá miðlínu flugbrautar. Förin eftir flugvélinu fjarlægðust svo meir og meir miðlínu flugbrautar og stefna flugvélarinnar nálgast 45 gráður frá miðlínu.

Mynd 4: För eftir vinstra hjól

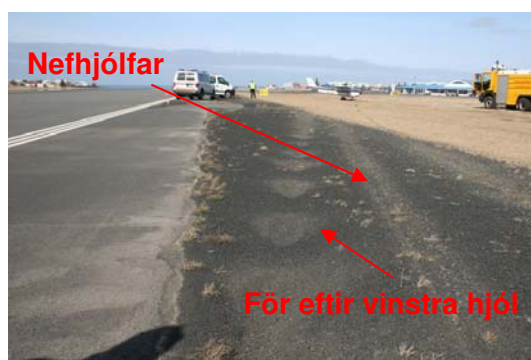
Um það bil 87 metrum frá því að fyrstu för mældust fór flugvélin útaf flugbrautinni og yfir í malarkant við hlið flugbrautar. Í malarkantinum lyftist vinstra aðal hjól ítrekað frá jörðu. Greinileg ummerki voru um hemlun eftir hægra aðal hjól. Einnig mátti greinilega sjá för eftir nef hjól flugvélarinnar.

Mynd 5: Hjölför við hlið flugbrautar

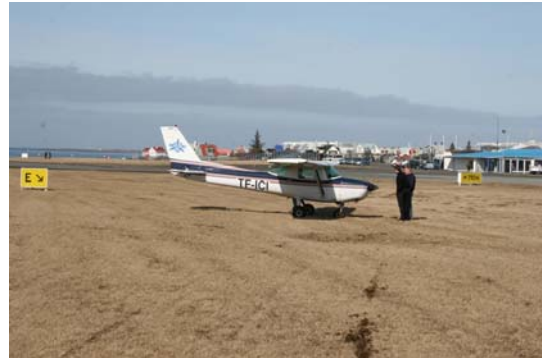
Greinileg hemlunarför mátti greina eftir flugvélinu á grasinu rétt austan við akbraut ECHO. Snertu þá öll hjól jörð og hemlum var beitt að fullu. Flugvélin fór að lokum yfir ræsi, stakkst á nefið, rak hægru vængenda í jörð og snérist um 90 gráður og rak einnig vinstri vængenda í jörð.

**Mynd 6: Lokastaða flugvélar**

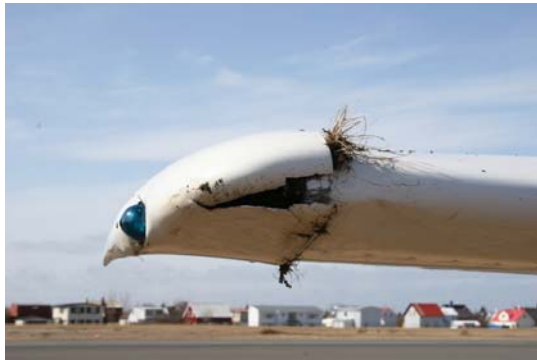
Flugvélin skemmdist töluvert á vængjum, nefhjóli og framenda eins og sjá má á myndum hér að neðan. Endar á loftskrúfu beygðust aftur.

**Mynd 7: Skemmdir á hægru vængenda**

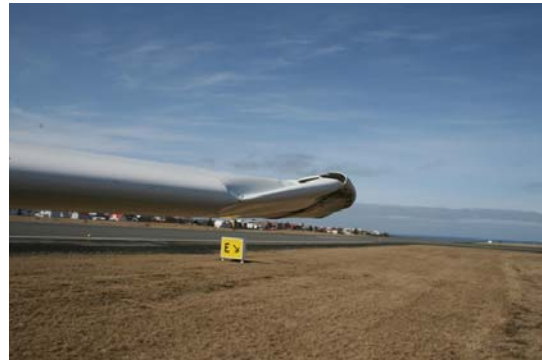
**Mynd 8: Skemmdir á vinstri vængenda**

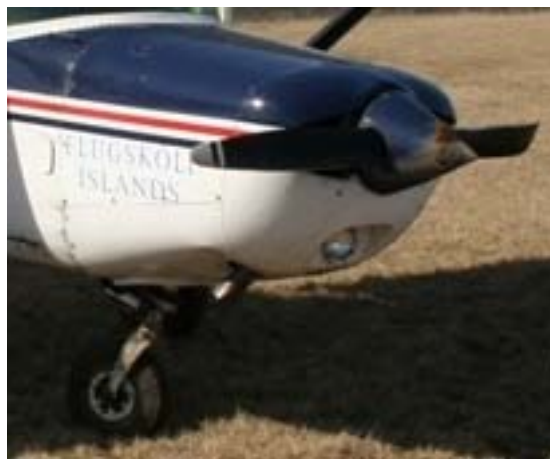
**Mynd 9: Skemmdir á framenda flugvélar**

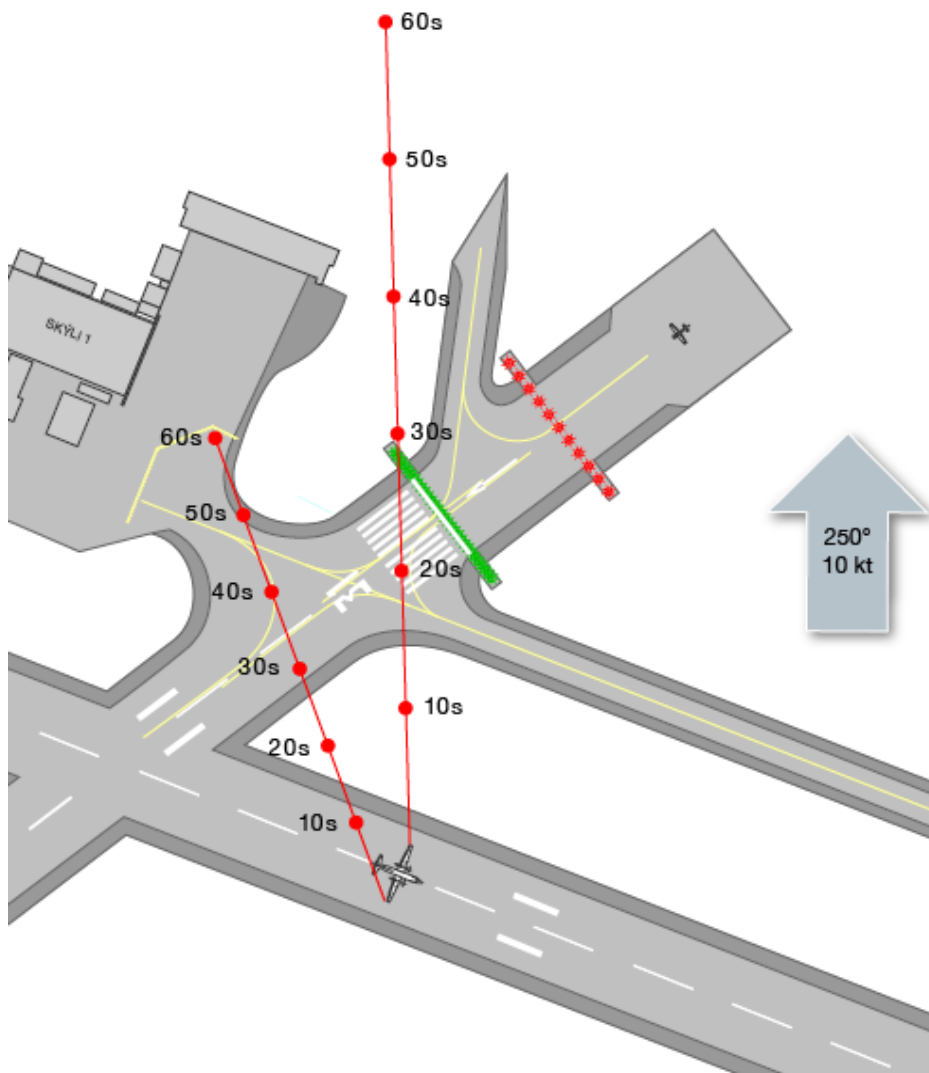
Miðað við upplýsingarnar hér að ofan má reikna út hugsanlega ferla vængendahvirfla frá Fokker 50 sem hóf flugtak af flugbraut 19. Miðað við þyngd Fokker 50 flugvélarinnar mátti áætla hvar flugtak hófst. Miðað við vind (250°/10 kt) og rek hvirfla upp á 3 hnúta má áætla ferill hvirflanna eins og sjá má á í töflu hér að neðan og á mynd 12.

Mynd 12: Fokker 50 í flugtaki á flugbraut 19. Áætlaðir ferlar vængendahvirfla með 10 sekúndna millibili.

Ferlar vængendahvirfla Fokker 50 flugvélarinnar fara miðað við þetta austan við flugbrautarmót 01-19 og 13-31 og yfir flugbrautarenda á flugbraut 31. Við flugbrautarenda 31 er líklegt að ókyrrð vegna vængendahvirfla væri orðin mjög kraftlítill og nálægt jörðu. Þar sem flugferill flugvélar flugnemans hefði verið nærri þvert á stefnu ókyrrðarinnar má gera ráð fyrir að framkölluð velta (induced roll) væri mjög lítil ef einhver.
