RELAZIONE D'INCHIESTA

**INCIDENTE OCCORSO ALL'AEROMOBILE
PA-28R-210T, marche I-KITT
Aeroporto Marina di Campo, Isola d'Elba
2 giugno 2002**

AGENZIA NAZIONALE
PER LA SICUREZZA DEL VOLO

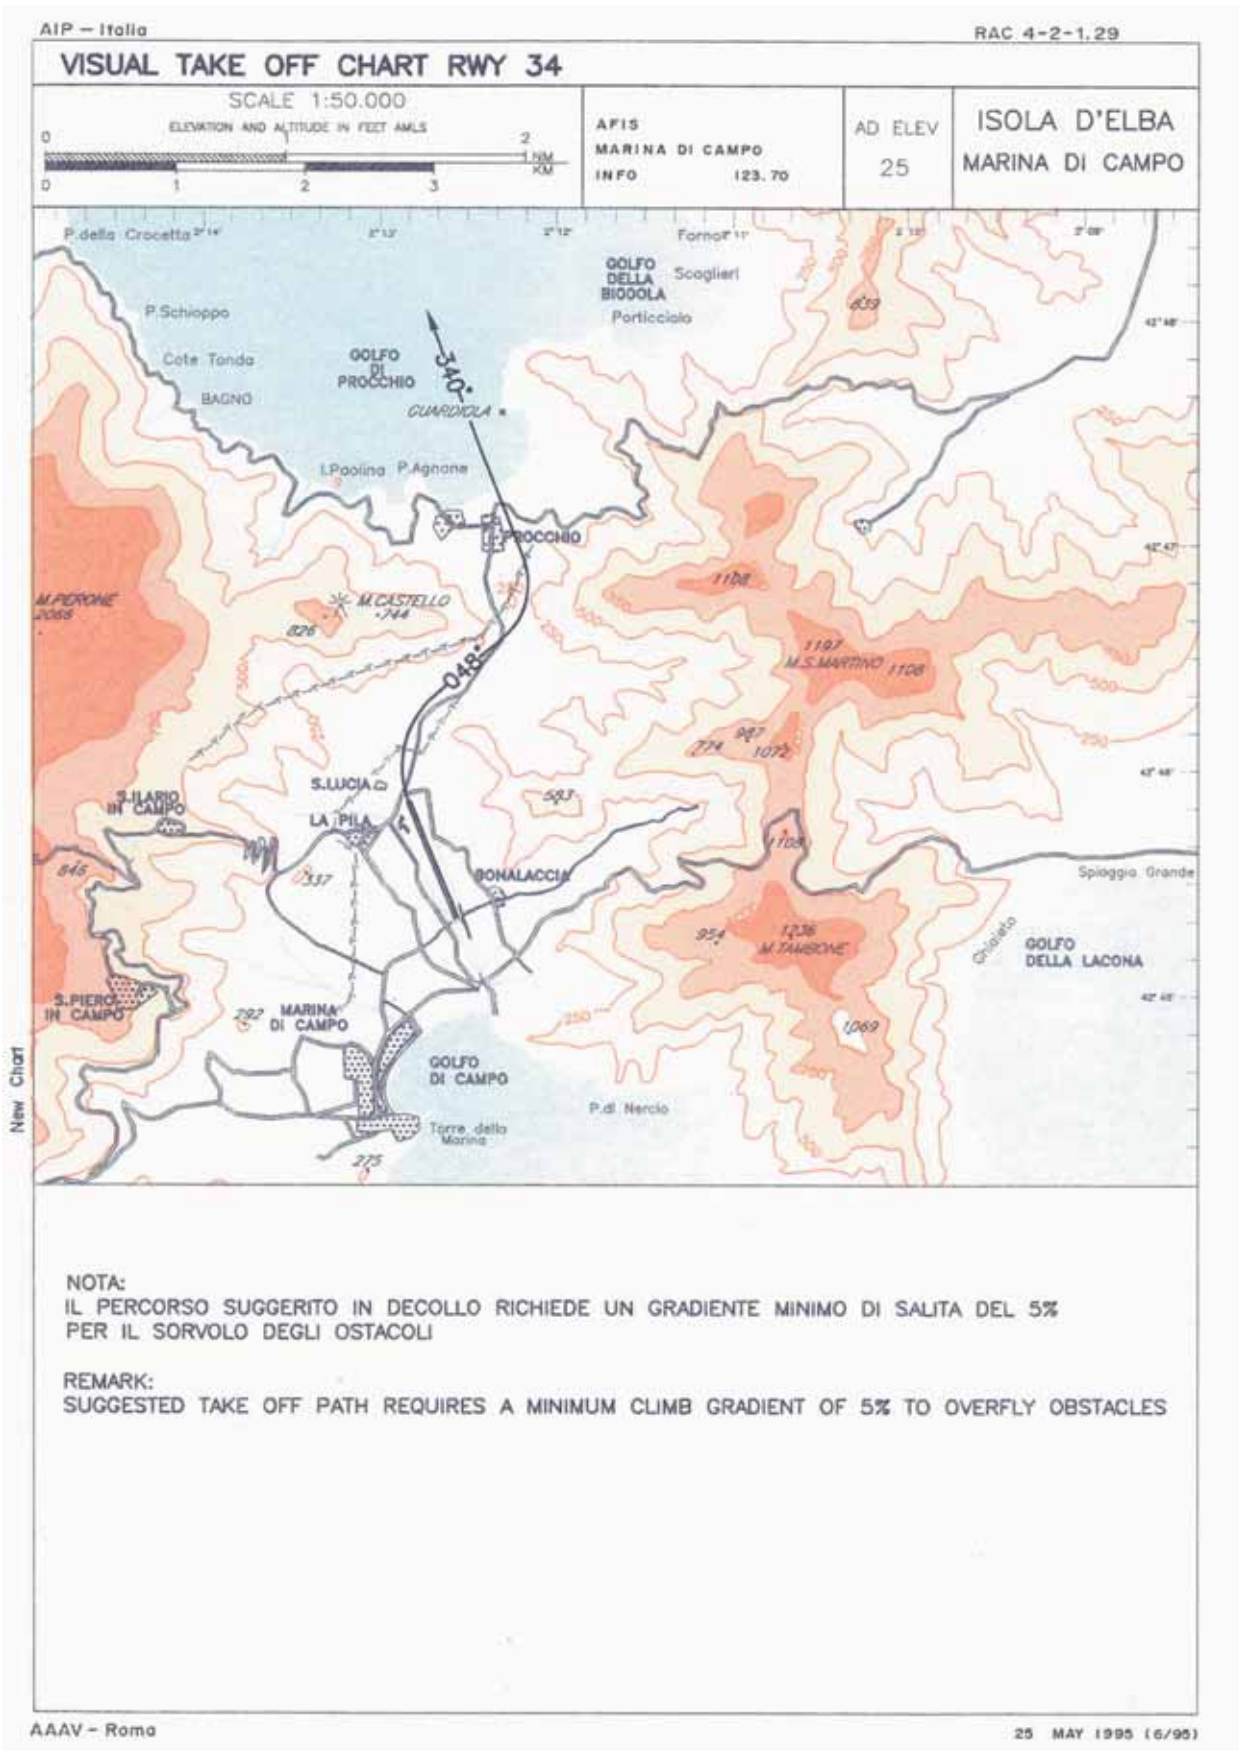
Procedura di decollo a vista, pista 34 di Marina di Campo.

La procedura di decollo a vista "suggerita" per pista 34 "Visual take off chart RWY 34" (AIP RAC 4-2-1.29) prevede una traiettoria di salita che si snoda prima con una virata a destra con prua 048° dopo il decollo, l'attraversamento di un canale, delimitato lateralmente dalle isopse di 250 piedi (76,2 metri) sul livello del mare, e la successiva virata a sinistra verso il Golfo di Procchio con prua 340°. Per consentire il sorvolo degli ostacoli presenti nella gola fra Monte

Castello e Monte S. Martino detta procedura richiede da parte del pilota del velivolo un gradiente minimo di salita del 5% (si veda la cartina riportata nell'Allegato B).

Al punto a), il pilota, nel descrivere il percorso che intendeva seguire dopo il decollo, non fa alcuna menzione alla virata a destra con prua 048°, come suggerito dalla procedura “Visual take off chart RWY 34”, ed alla virata a sinistra con prua 340°, in prossimità di Procchio, verso Guardiola. Il punto denominato Guardiola si trova infatti nel Golfo di Procchio, a Nord degli ostacoli significativi (vedasi Allegato B).

- La "Visual take off chart RWY 34" pubblicata nell'AIP Italia rappresentava la procedura praticabile per consentire al velivolo I-KITT il decollo dalla pista 34 ed il sorvolo degli ostacoli significativi posti a Nord dell'aeroporto.

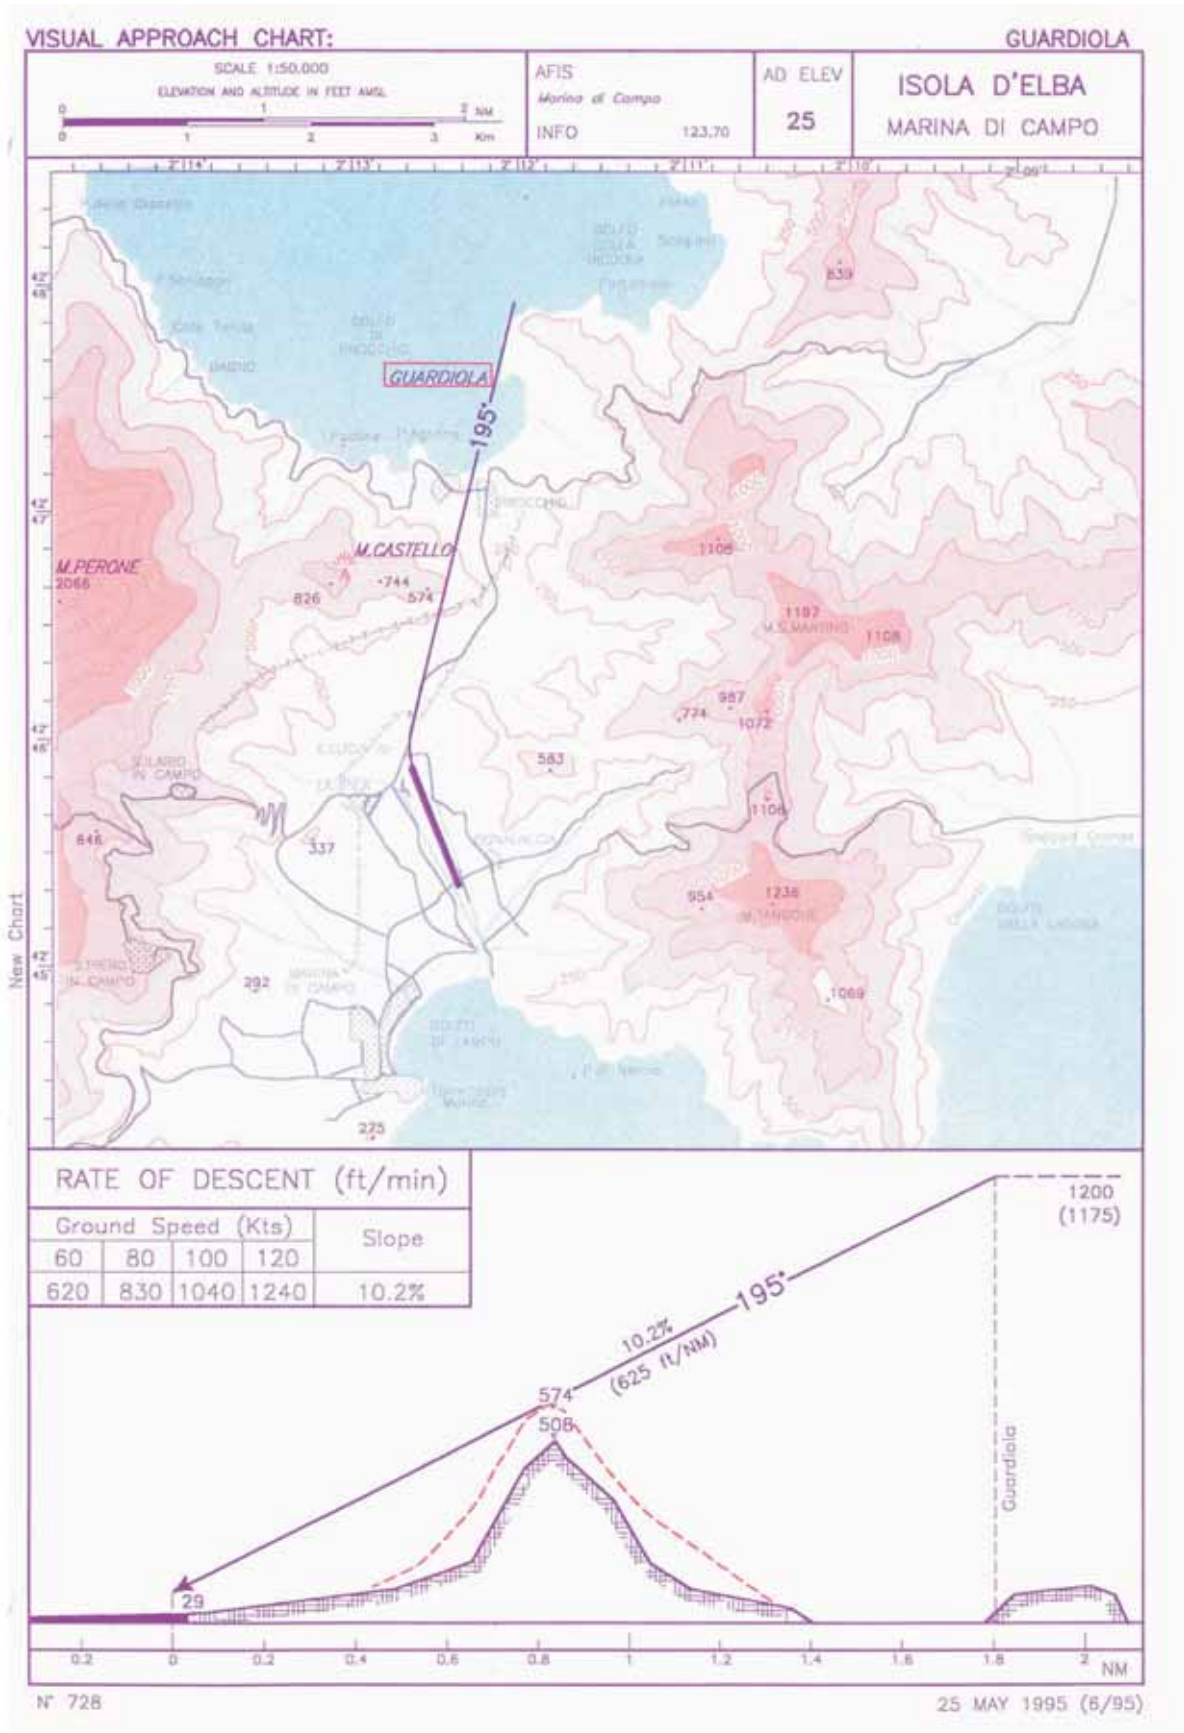
Carta di avvicinamento a vista da “Guardiola”.

La procedura di avvicinamento a vista per la pista 16 "Visual approach chart" (AIP parte MAP 2), inizia dal punto denominato "Guardiola"; con prua 195° ed una pendenza in discesa del 10,2% sorvola i rilievi a Est di Monte Castello e termina sulla testata della pista 34 (si veda l'Allegato C).

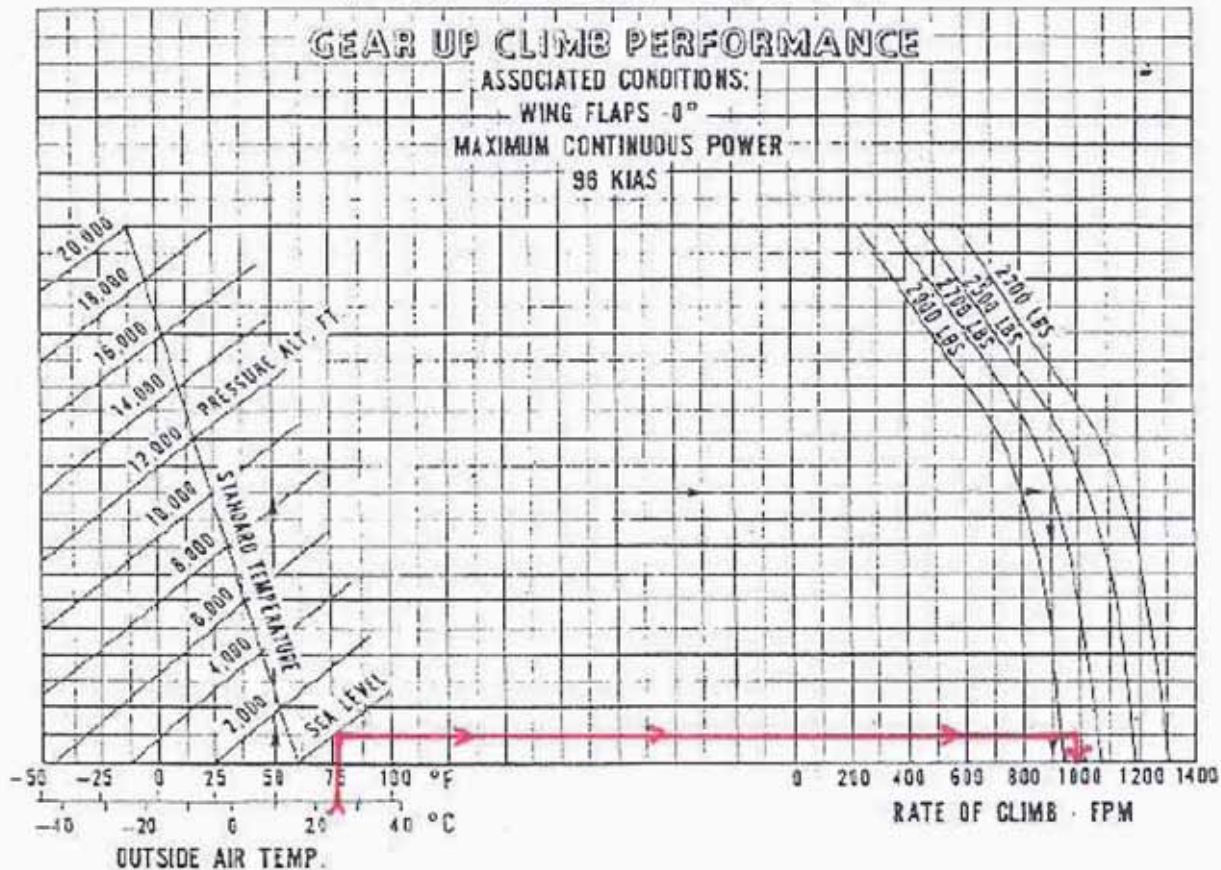
GEAR UP CLIMB PERFORMANCE

Utilizzando il grafico "Gear up climb performance" del costruttore, pubblicato nel MANUALE OPERATIVO DEL VELIVOLO, si ricavano le prestazioni di salita finalizzate alle condizioni del momento (si veda l'Allegato F). Alla temperatura registrata il giorno dell'evento di 25° C, al peso stimato di I-KITT di 1264 kg (2808 libbre), alla velocità di 96 KIAS (177,6 km/ora), risulta una velocità verticale di circa 990 piedi/minuto (300,96 metri/minuto), corrispondente ad un gradiente di salita del 9,78%.

Il velivolo I-KITT, nella fase che precedeva l'impatto, verosimilmente stava procedendo ad una velocità inferiore, prossima alla velocità di massimo gradiente (78 KIAS); si ha quindi motivo di ritenere che le prestazioni del velivolo Piper Cherokee Turbo Arrow III I-KITT, al momento dell'incidente, fossero coerenti con i dati dichiarati dal costruttore.
