RELAZIONE D'INCHIESTA

**INCIDENTE OCCORSO ALL'AEROMOBILE
Midget Mustang M-1, marche I-ILDA
Località Musin, Comune di Quittengo (BI)
21 luglio 2002**

AGENZIA NAZIONALE
PER LA SICUREZZA DEL VOLO

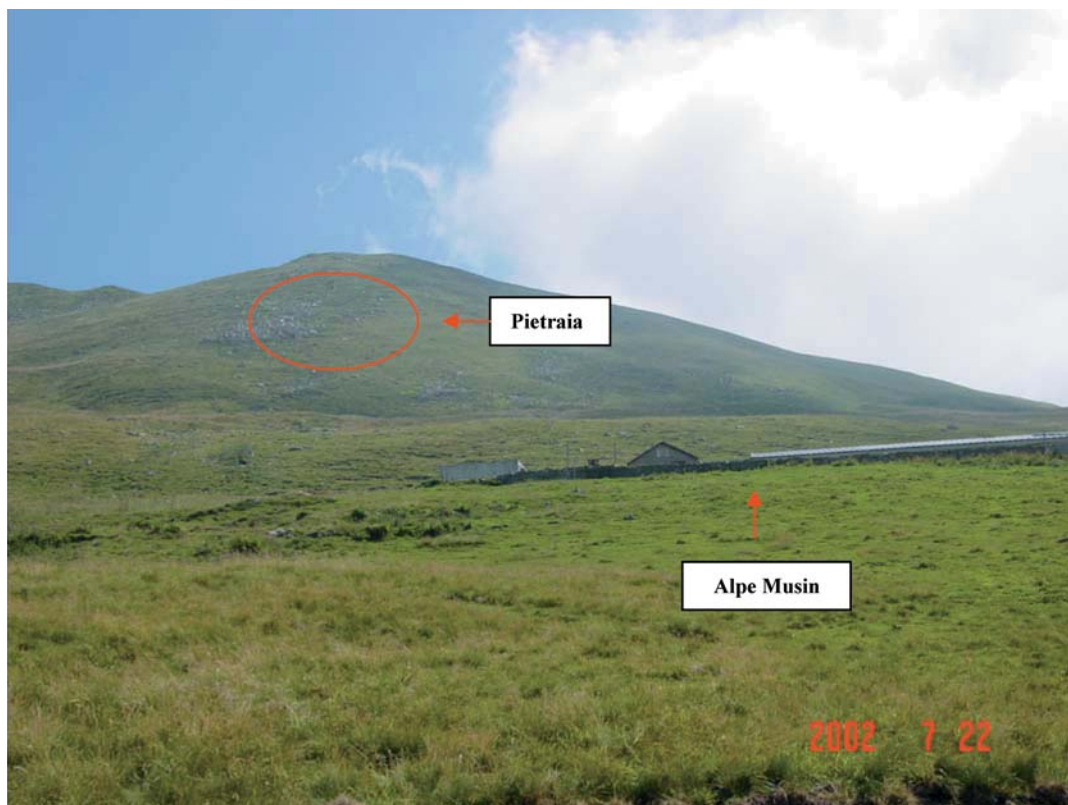
Foto n. 1

L'incidente è avvenuto su una pietraia a circa 300 metri dall'alpeggio denominato "Alpe Musin", ad una altitudine di circa 1600 metri. Le coordinate geografiche del luogo dell'incidente sono le seguenti: latitudine 45° 39' 72" N, longitudine 08° 02' 73" E (si veda la foto n. 1).

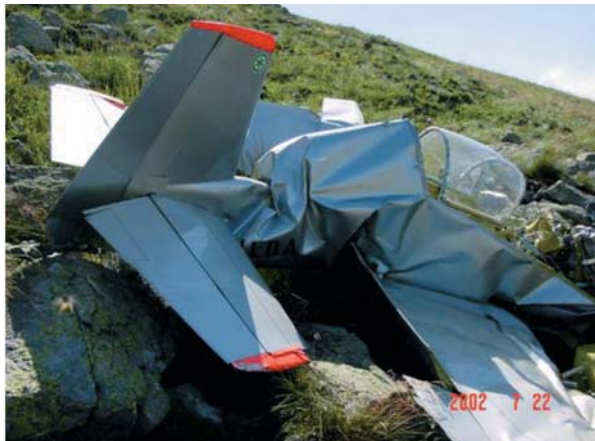
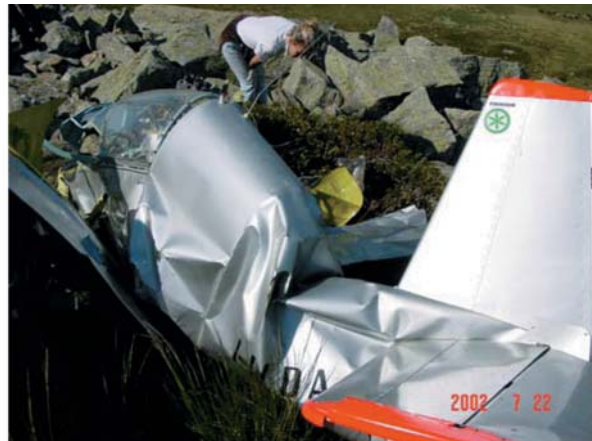
L'abitacolo risultava distrutto, le due ali ed il troncone di coda si presentavano accartocciati (si vedano le foto n. 2 e n. 3). Varie parti del velivolo si trovavano sparse nel raggio di circa 10 metri dal presunto punto di impatto.

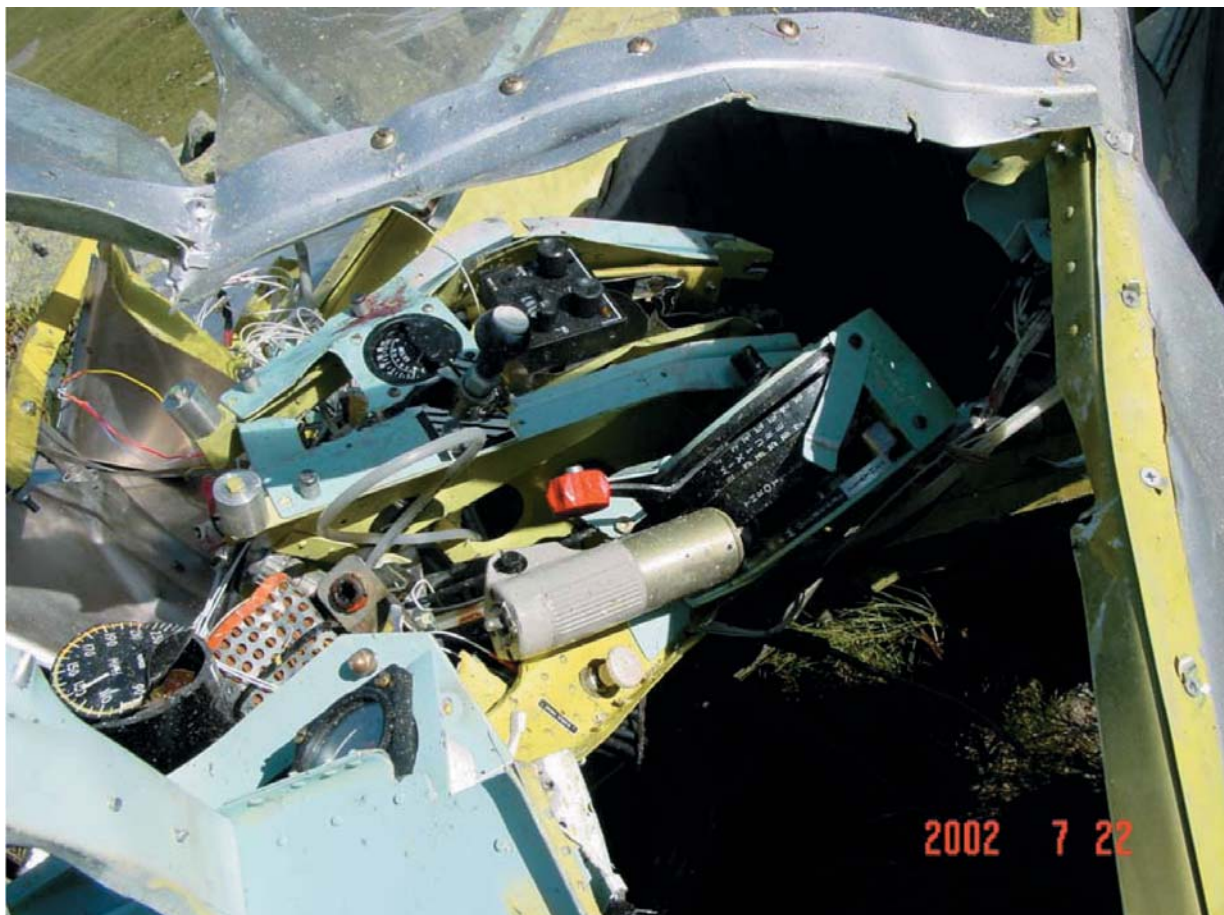
Foto n. 4

La posizione della manetta di regolazione della potenza risultava tutta avanti e cioè a pieno regime del motore (si veda la foto n. 4).

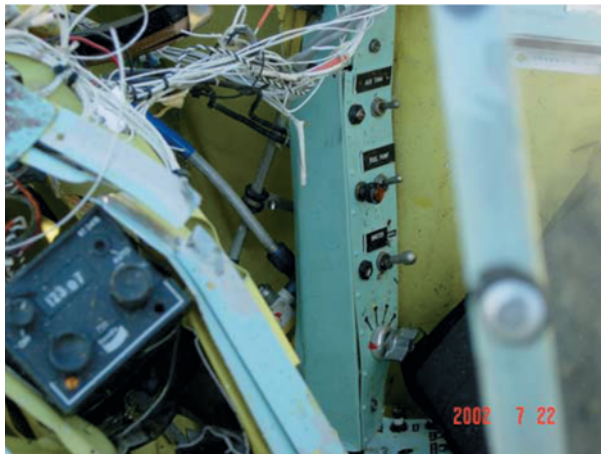
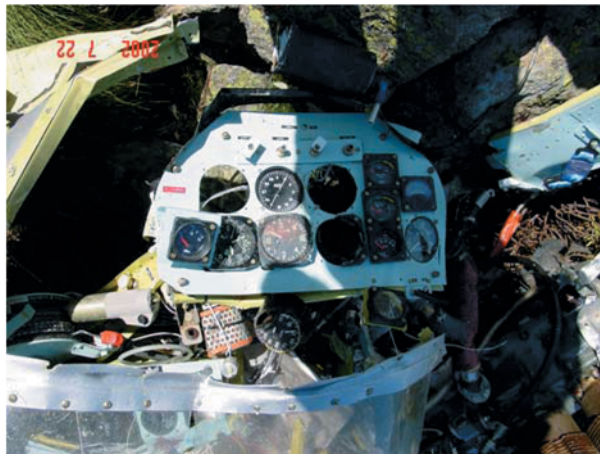
Gli interruttori elettrici erano regolarmente in posizione “ON”, i magneti in posizione “BOTH”, l’anemometro segnava 126 Mph (202 km/h), mentre l’altimetro era bloccato su 5.200 piedi (1.580 metri) (si vedano le foto n. 5 e n. 6).

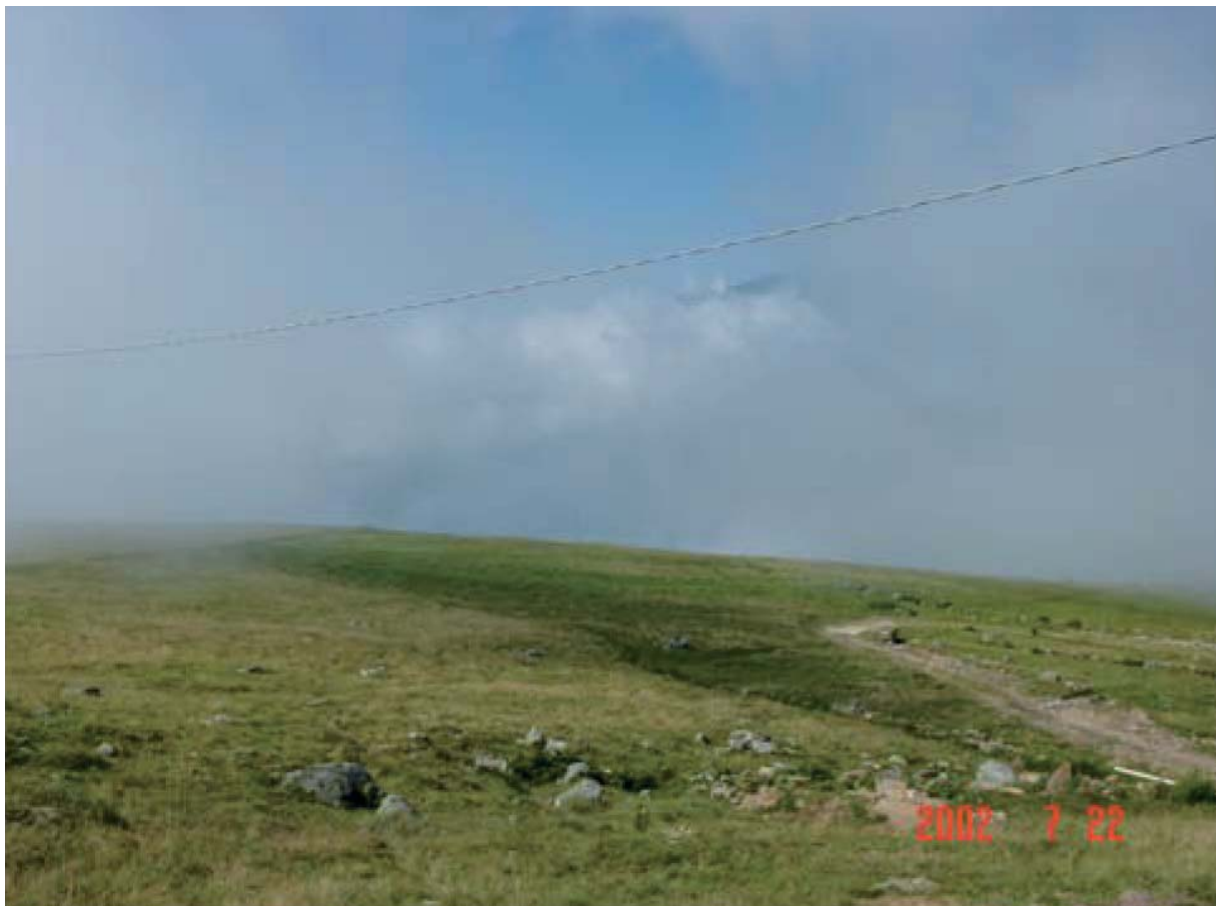
Foto n. 7

Alla luce di quanto sopra e tenuto conto che il pilota non ha segnalato via radio alcuna anomalia durante il volo, si può pertanto ragionevolmente ritenere che in fase di rientro all'aeroporto il pilota, contravvenendo alle regole del volo a vista (VFR), sia entrato in una formazione nuvolosa presente sui rilievi montuosi senza tenere adeguatamente conto dell'andamento orografico dell'area sorvolata. La perdita di visibilità derivante dall'ingresso in nube avrebbe conseguentemente impedito al pilota di scorgere per tempo l'ostacolo presente lungo la propria rotta, tenuto anche conto dell'elevata velocità alla quale l'aeromobile stava volando.

In questa immagine, scattata il giorno successivo a quello dell'incidente, si possono notare alcune formazioni nuvolose che avvolgono l'area prossima a quella dove è avvenuto l'evento.
