## **RELAZIONE D'INCHIESTA**

**INCIDENTE OCCORSO ALL'ALIANTE  
ASW 15B, marche D-0906  
Località CASOLA di TERENCEO (PR)  
21 giugno 2008**

AGENZIA NAZIONALE  
PER LA SICUREZZA DEL VOLO

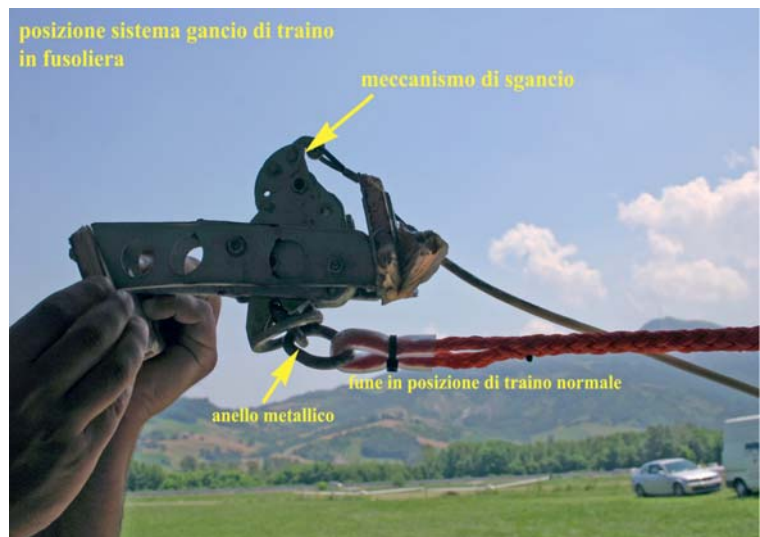
Il punto di rottura del cavo presentava i trefoli sfilacciati, con strizione della sezione circolare di ogni trefolo. Tale particolarità è caratteristica di una rottura avvenuta per sollecitazione a trazione superiore al carico di rottura.

Lo spezzone mancante con relativi occhielli metallici non è stato rinvenuto. E' molto probabile che esso si sia sganciato automaticamente

Foto. n. 3: gancio di traino.

dall'aliante, per effetto del colpo di frusta conseguente alla rottura, ricadendo al suolo in mezzo alla boscaglia impedendone conseguentemente il recupero.

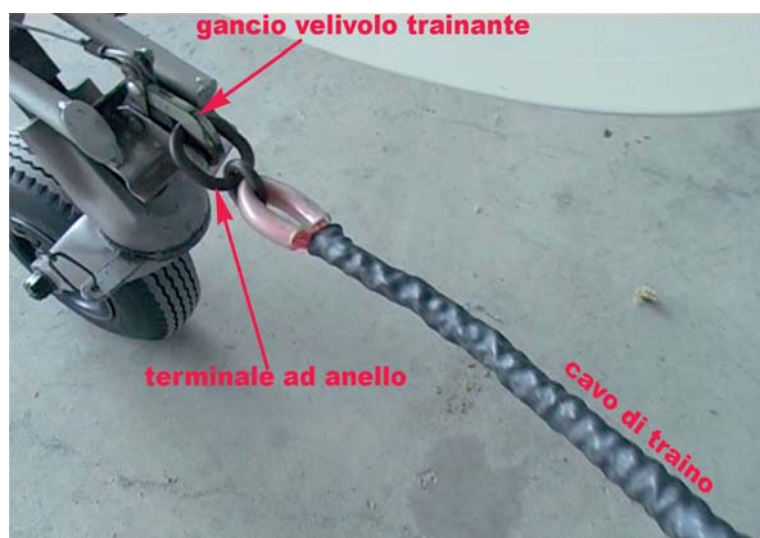
Foto. n. 4: gancio aeromobile trainatore.

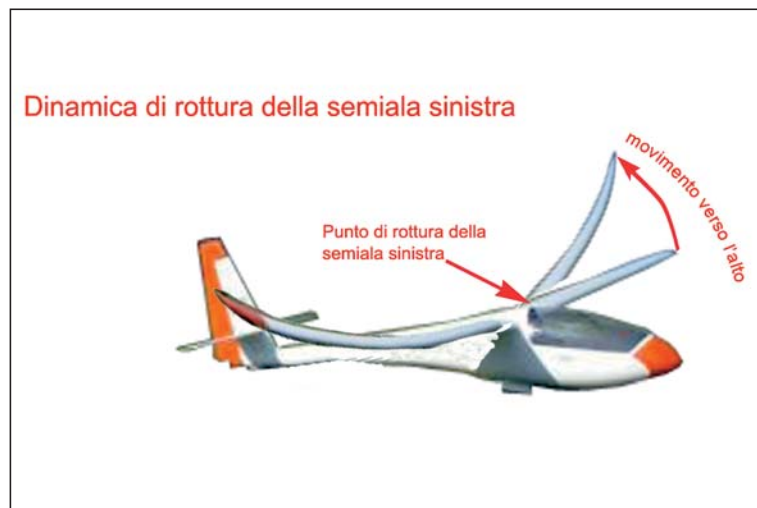
Dalla analisi delle rotture e delle deformazioni riscontrate sulle aste di comando alettone sinistro e diruttore sinistro si evince che esse sono state strappate dai propri ancoraggi a seguito di una forte sollecitazione a trazione conseguente al distacco della semiala dalla fusoliera. Durante la separazione della semiala, le aste sono state tirate verso l'esterno, per cui l'asta di comando alettone sinistro si è subito distaccata dal cinematismo interno dell'ala, mentre l'asta di comando dei diruttori ha subito la rottura della sua sezione resistente, solo dopo un ulteriore movimento verso l'esterno, che ha comportato la fuoriuscita dei diruttori su entrambe le semiali.

Entrambe le aste, oltre alle suddette rotture, presentano anche una deformazione ad arco "verso l'alto". Tale deformazione è indice di una separazione della semiala dalla fusoliera, avvenuta con un ampio movimento verso l'alto così come illustrato in fig. n. 3.

Fig. n. 3: movimento di distacco della semiala sinistra.

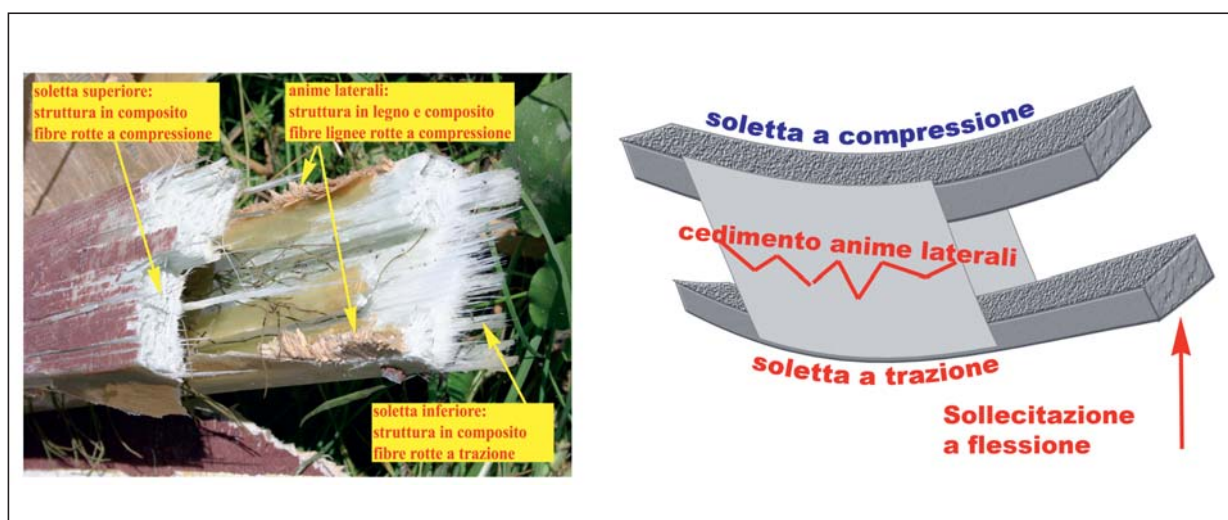
Il longherone principale della semiala sinistra presentava la rottura delle solette e lo sfaldamento delle anime in prossimità della radice. Più in particolare, le due solette risultavano tranciate in prossimità della sezione di incastro con la fusoliera e scollate dal rivestimento alare e dalle centine per un tratto di circa un metro verso l'estremità alare (si vedano foto in Allegato “A”).

La tipologia e le caratteristiche delle rotture riscontrate sul longherone della semiala sinistra attestano che esse sono state prodotte da una anomala flessione "verso l'alto" di tutta la semiala sinistra. La flessione ha dapprima comportato il cedimento delle due "anime" laterali del longherone così come illustrato nella fig. n. 6 e, successivamente, essendo venuto meno il giusto "momento di inerzia" della sezione resistente, la "soletta" inferiore si è spezzata a trazione mentre quella superiore ha ceduto per compressione in corrispondenza della sezione di incastro della parte terminale del longherone con la fusoliera.

Fig. n. 6: sezioni di rottura delle "solette" e dinamica di cedimento delle "anime".

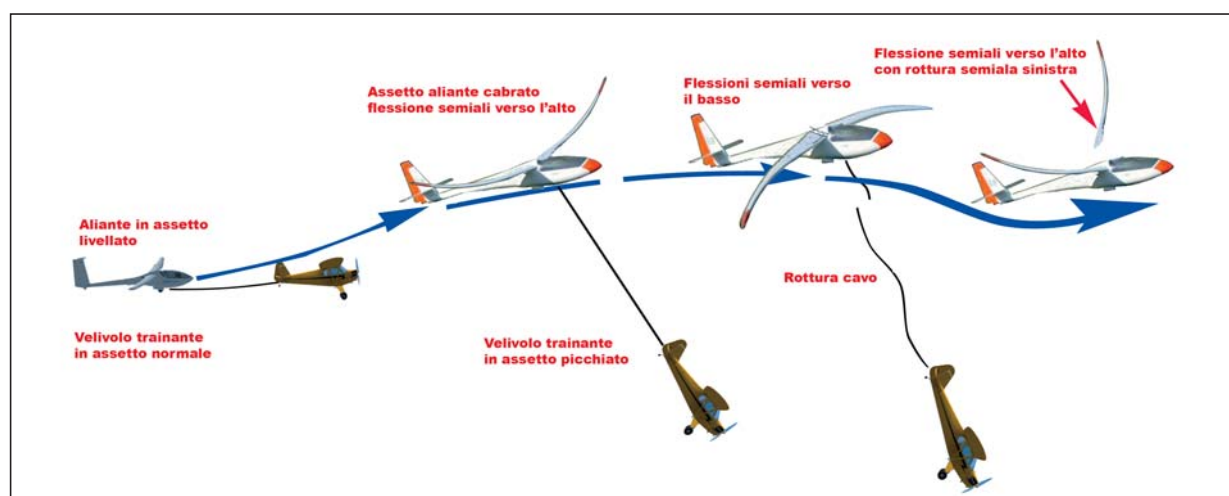
Il brusco cambiamento di direzione dell'aliante, con cavo di traino ancora agganciato, avrebbe trascinato la coda del velivolo trainatore verso l'alto, facendo così assumere a quest'ultimo un assetto di volo molto picchiato così come illustrato in fig. n. 10.

Fig. n. 10: dinamica di rottura cavo di traino.

La maggiore forza di trascinamento esercitata dal velivolo trainatore avrebbe indotto sull'aliante un elevato fattore di carico di tipo positivo. Considerando infatti che il carico di rottura del cavo fosse intorno agli 800 kg contro una massa dell'aliante non superiore ai 408 kg, appare evidente che il fattore di carico indotto dal cavo non poteva essere inferiore a +2 g che, sommato ad 1, che è il fattore di carico in volo normale senza considerare quello indotto dalla cabrata, porta ad un fattore di carico complessivo non inferiore a +3 g.

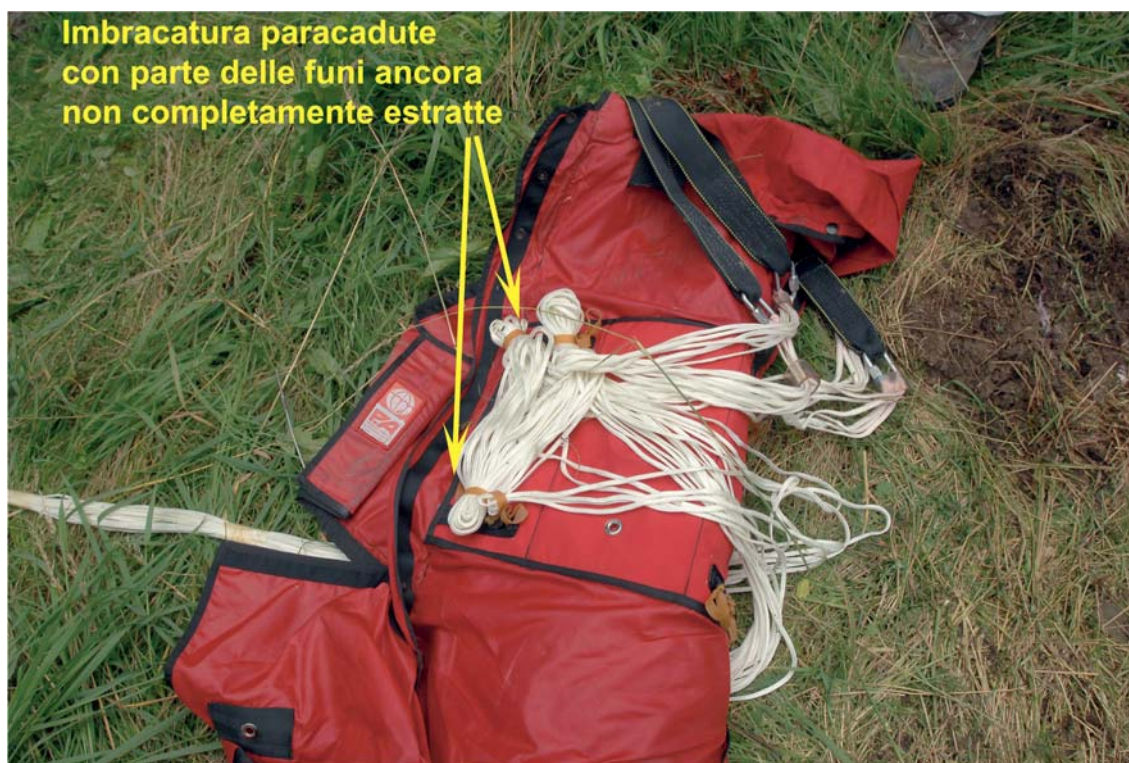
Foto 9

La sequenza di dispiegamento del paracadute si completa generalmente dopo circa 100 metri di caduta libera dall'azionamento della maniglia di estrazione. Al fine di comprendere perché il paracadute non si sia del tutto dispiegato, si deve tuttavia anche tener conto della considerevole perdita di quota intercorrente, come nel caso in questione, tra il momento in cui il pilota decida di abbandonare l'aeromobile e quello in cui effettivamente riesca ad azionare la maniglia di apertura del paracadute una volta fuori dall'abitacolo. Alla luce delle evidenze, si può quindi ragionevolmente ritenere che il pilota dell'aliante abbia azionato la maniglia di apertura del paracadute ad una quota rispetto al suolo inferiore ai 100 metri.

Particolare imbracatura e funi non ancora completamente estratte.

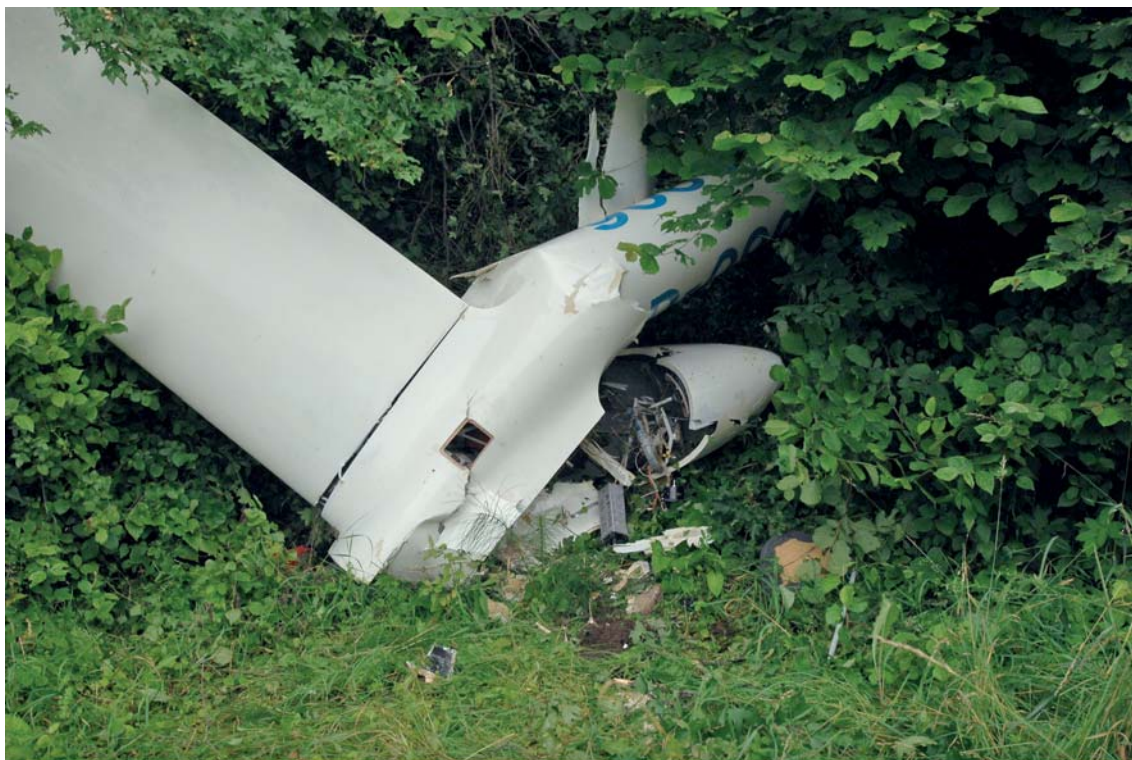
Foto 11

La fusoliera, priva della semiala sinistra, si presentava poggiata al suolo in posizione verticale, con la coda rivolta verso l'alto e con la semiala destra ancora incastrata tra i rami degli alberi, ad una altezza dal suolo di circa 8 m (si vedano foto in Allegato "A").

Vista ravvicinata fusoliera.

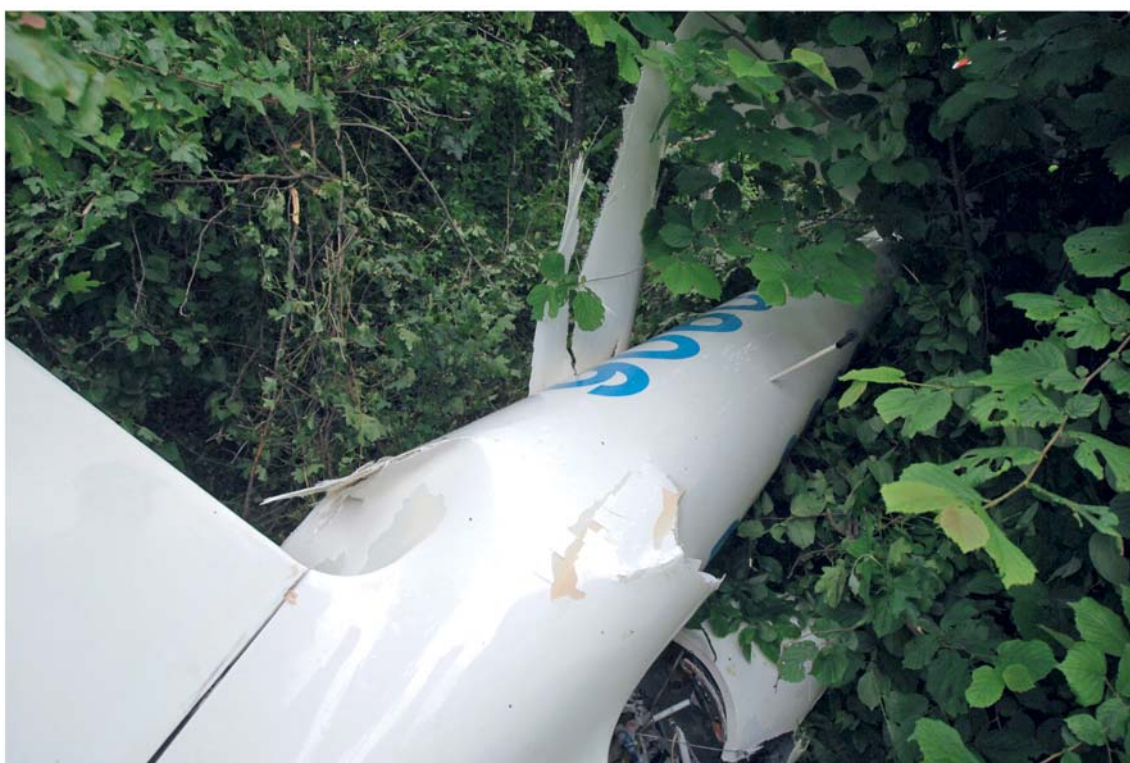
Foto 14

Danneggiamenti fusoliera.

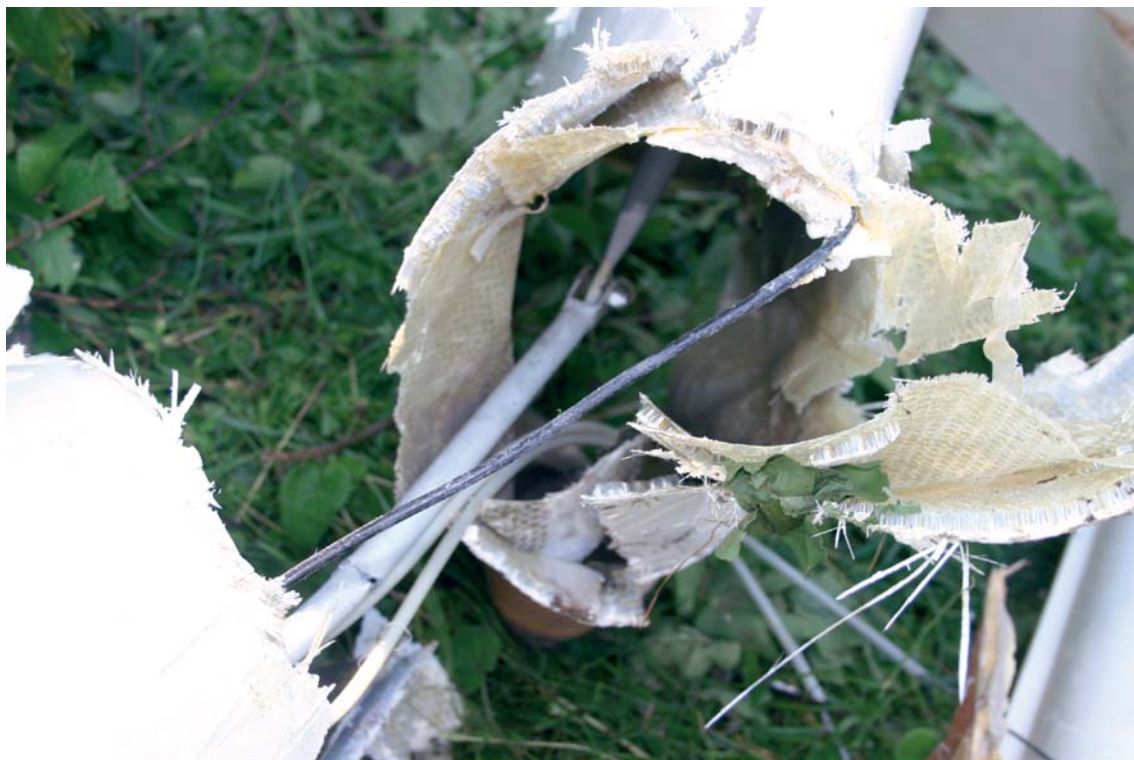
Foto 15

Rottura sezione di coda - vista cinematismi superfici mobili impennaggi.

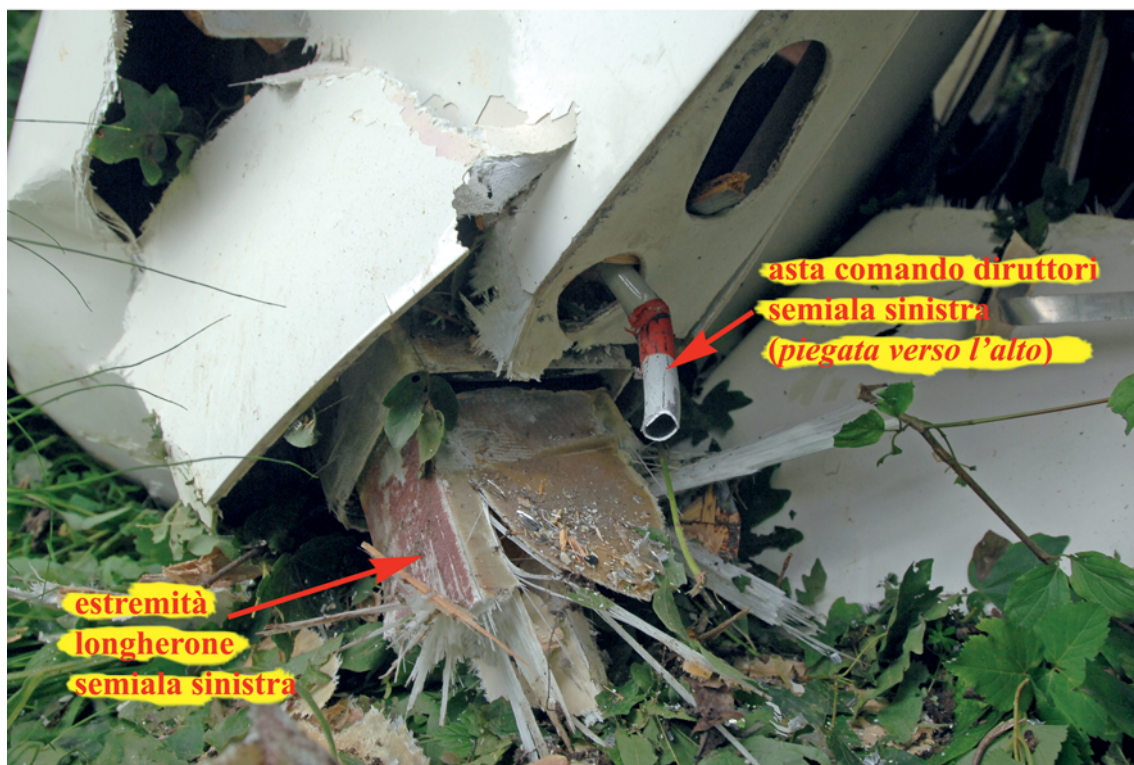
Foto 16

Lato sinistro fusoliera rottura longherone semiala sinistra.

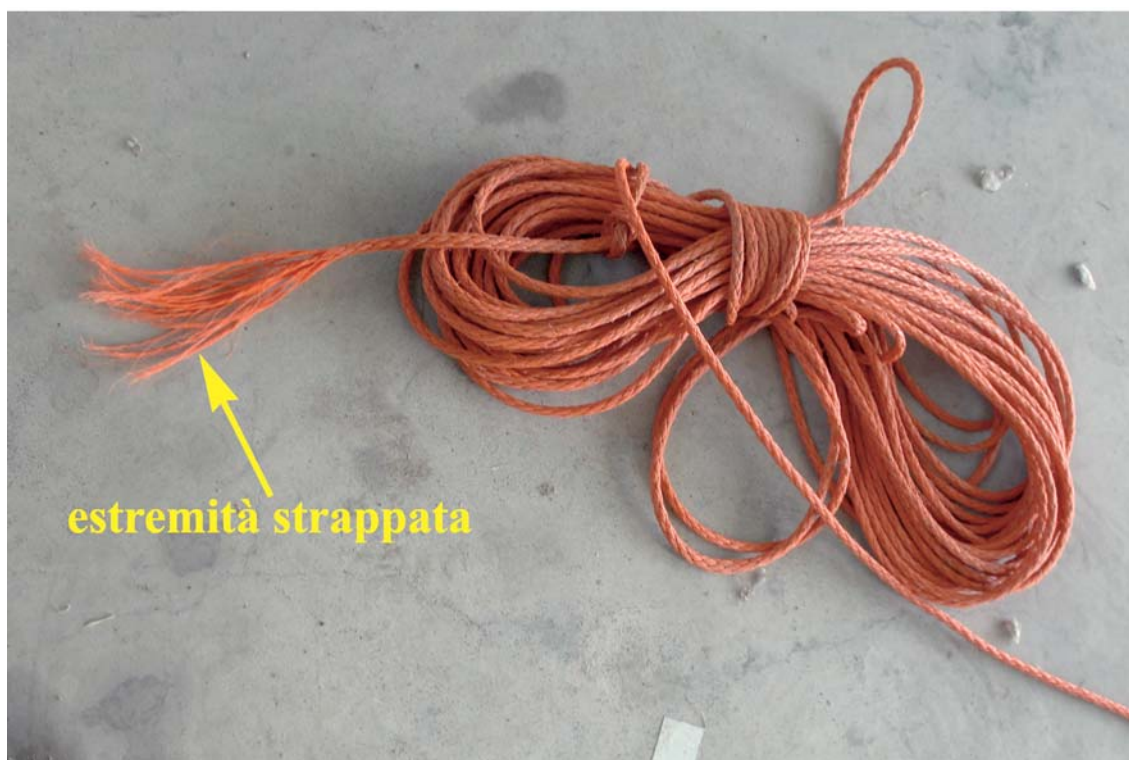
Foto 28

Fune di traino strappata.

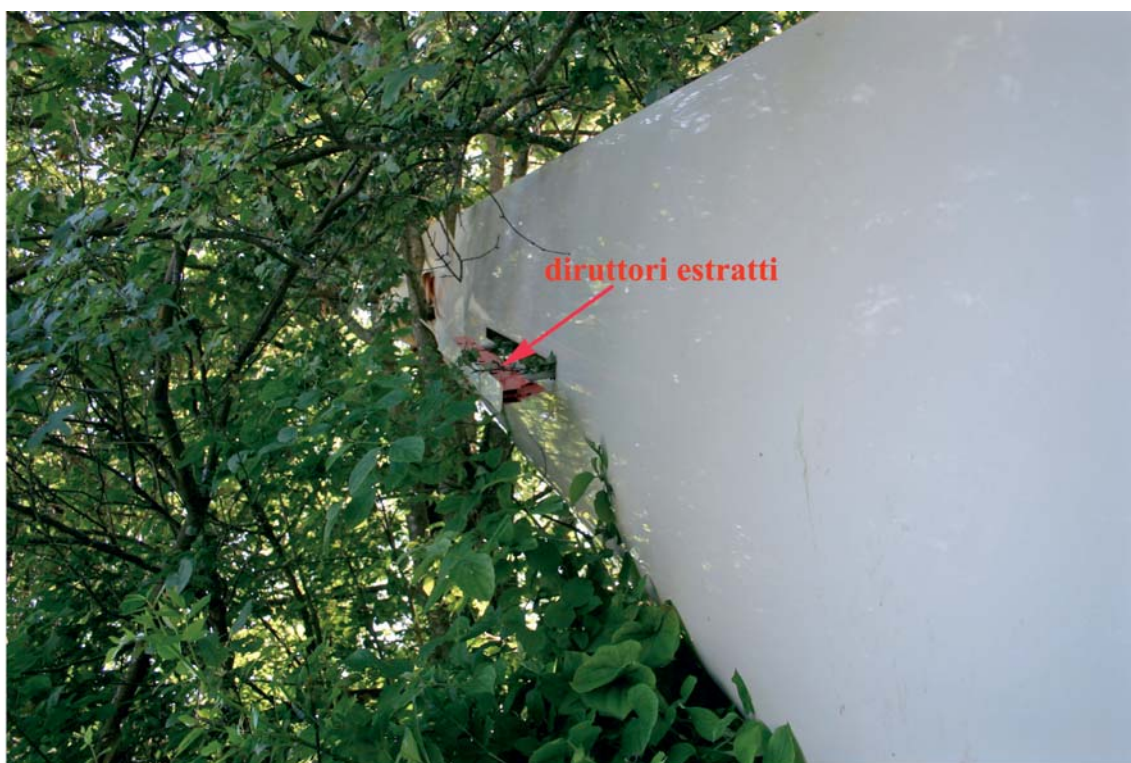
Foto 29

Semiala destra incastrata tra i rami con diruttori estratti.

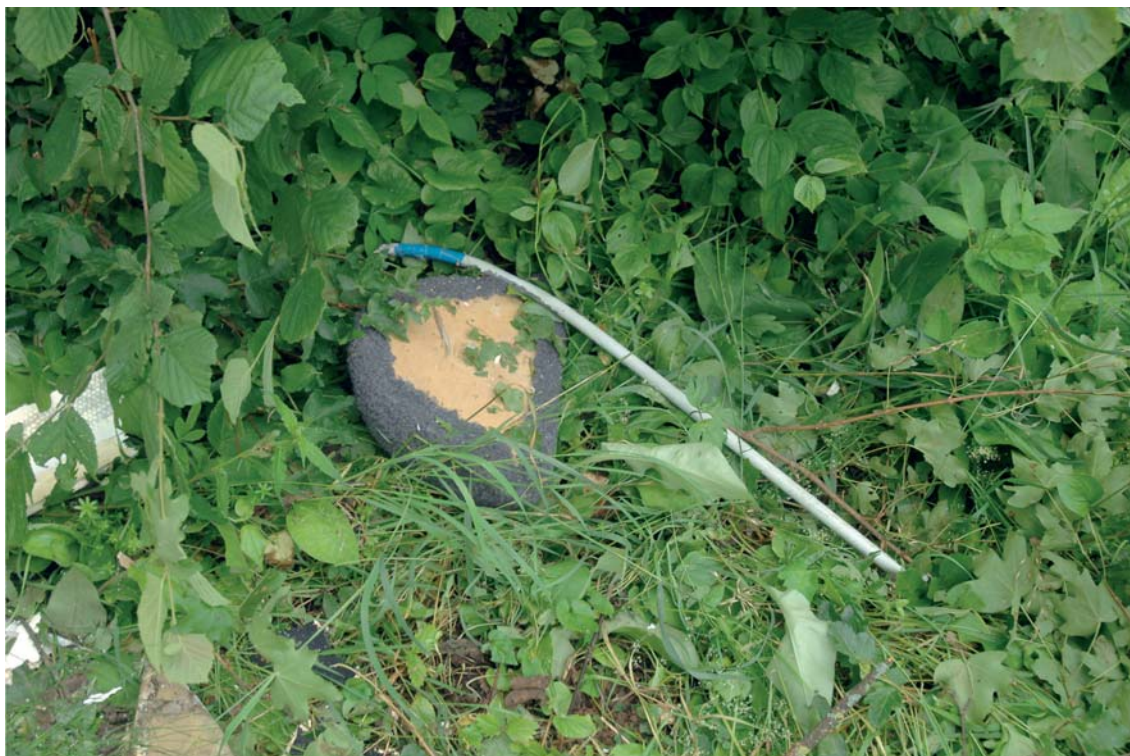
Foto 33

Asta comando alettone semiala sinistra distaccato da fusoliera e semiala.

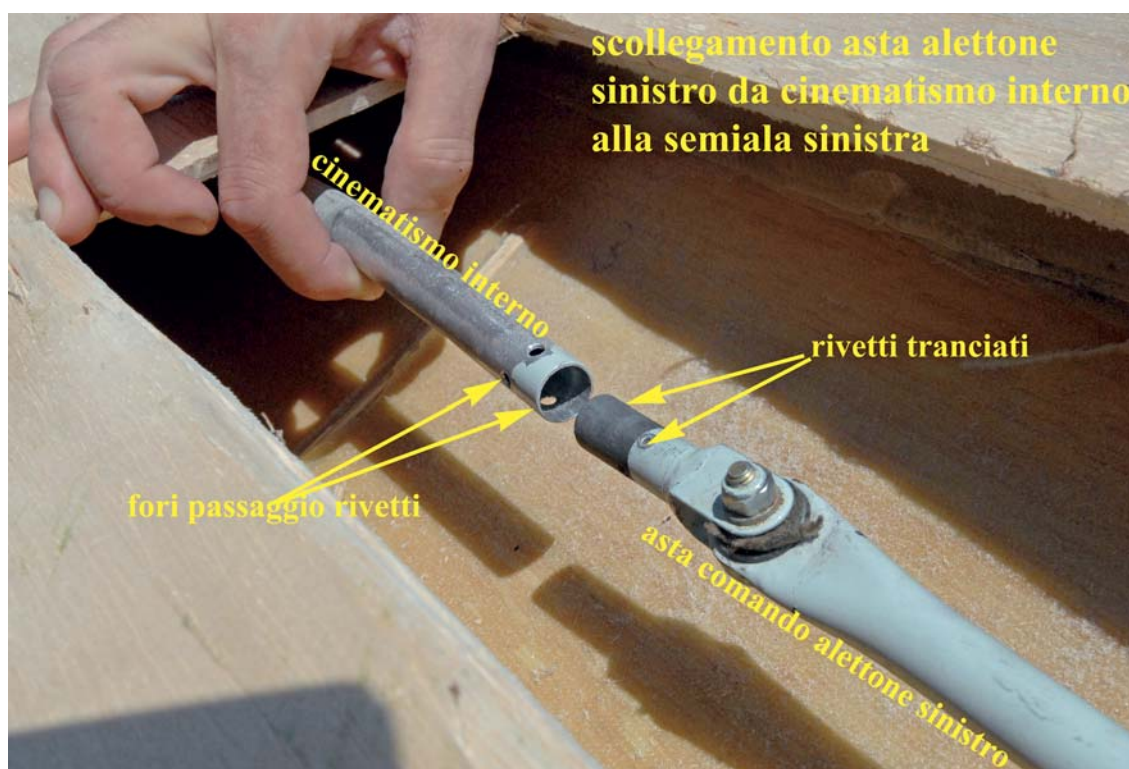
Foto 35

Cinematismo comando alettone sinistro scollegato da asta di comando.

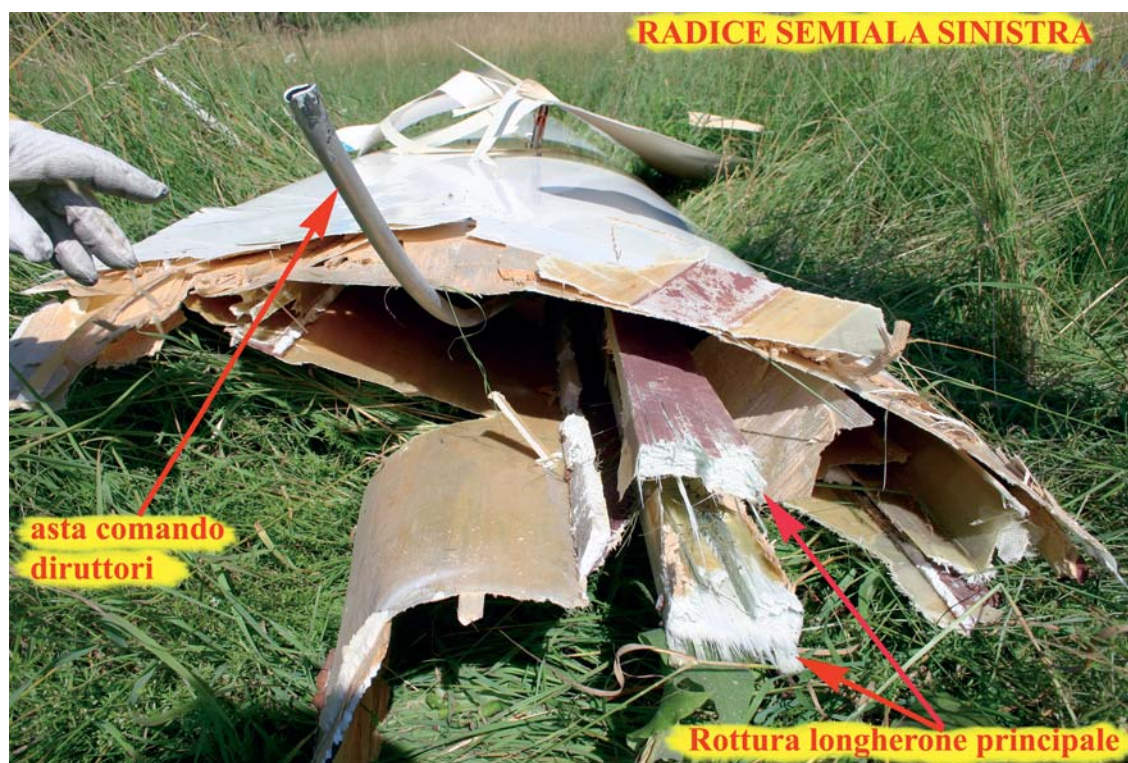
Foto 37

Rotture della struttura alla radice della semiala sinistra.

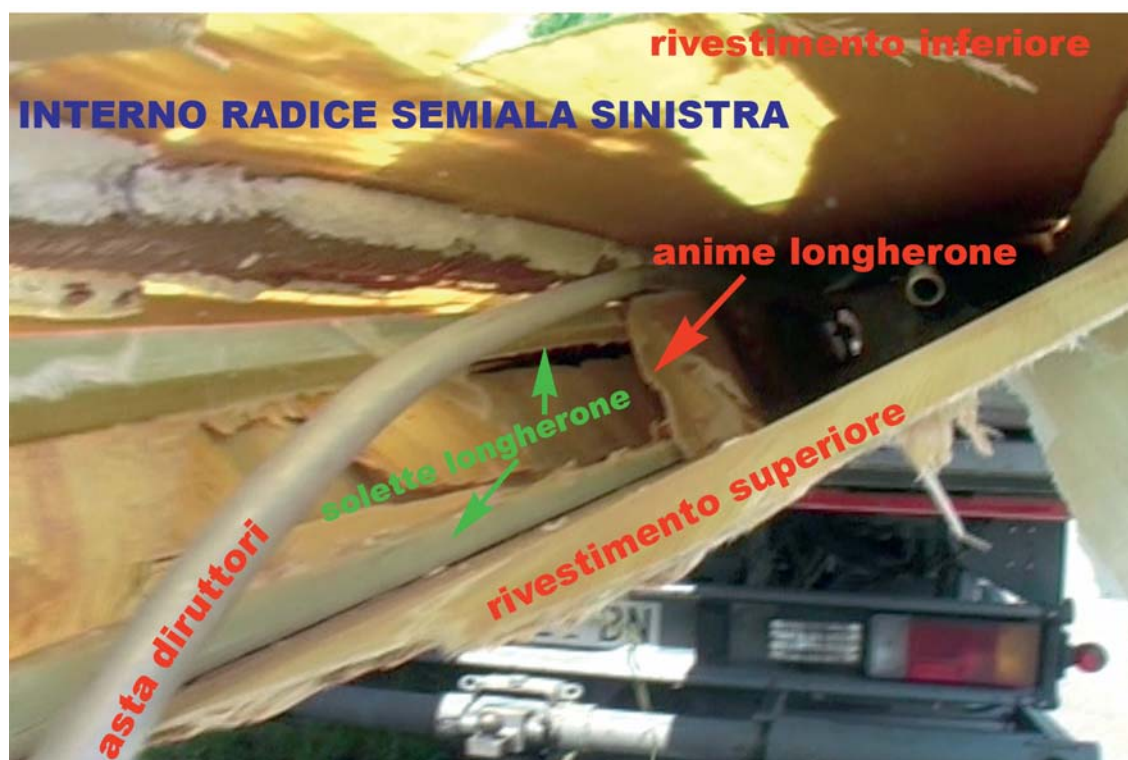
Foto 38

Rotture e scollamenti interno semiala del longherone sinistro.

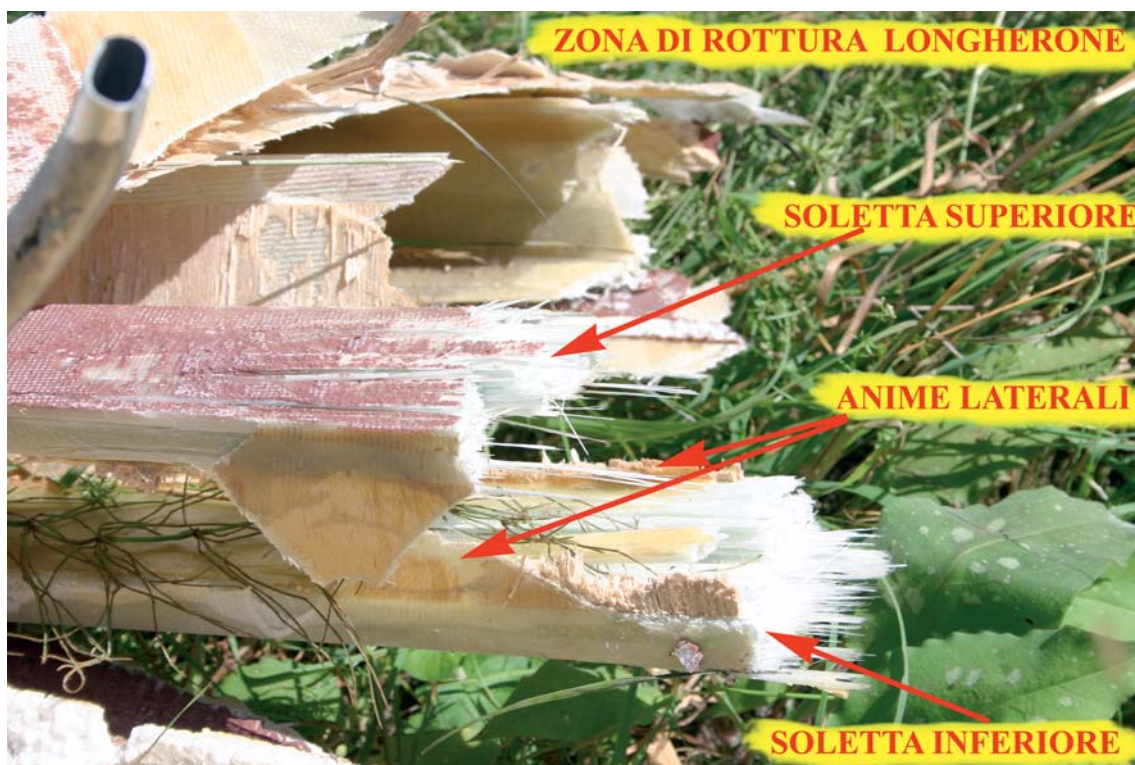
Foto 39

Particolare delle rotture sul longherone.

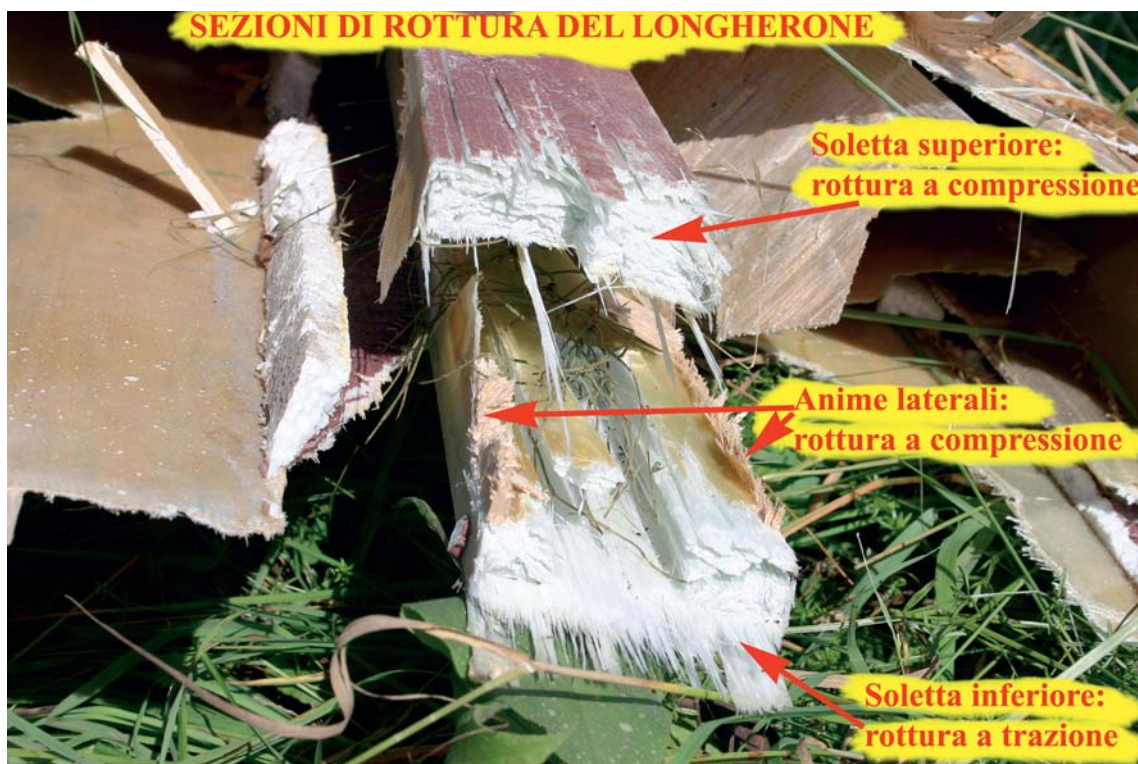
Foto 40

Particolare delle sezioni di rottura del longherone.

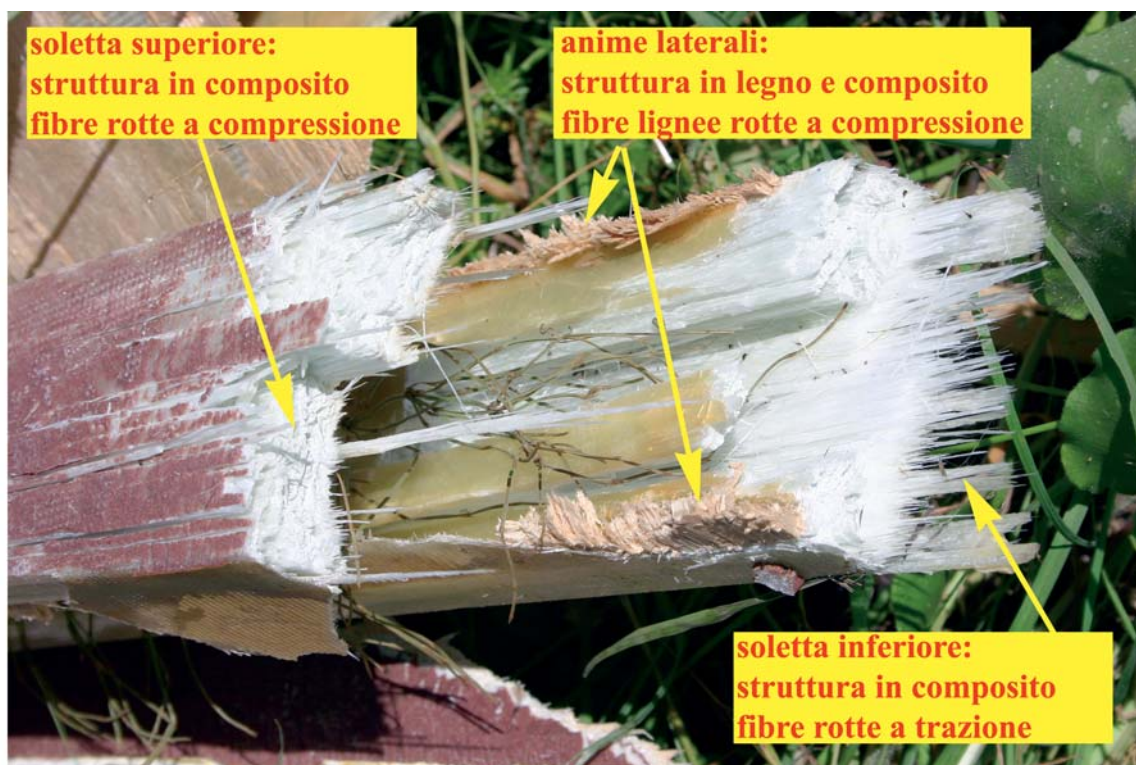
Foto 41

Vista ingrandita sezioni di rottura del longherone.

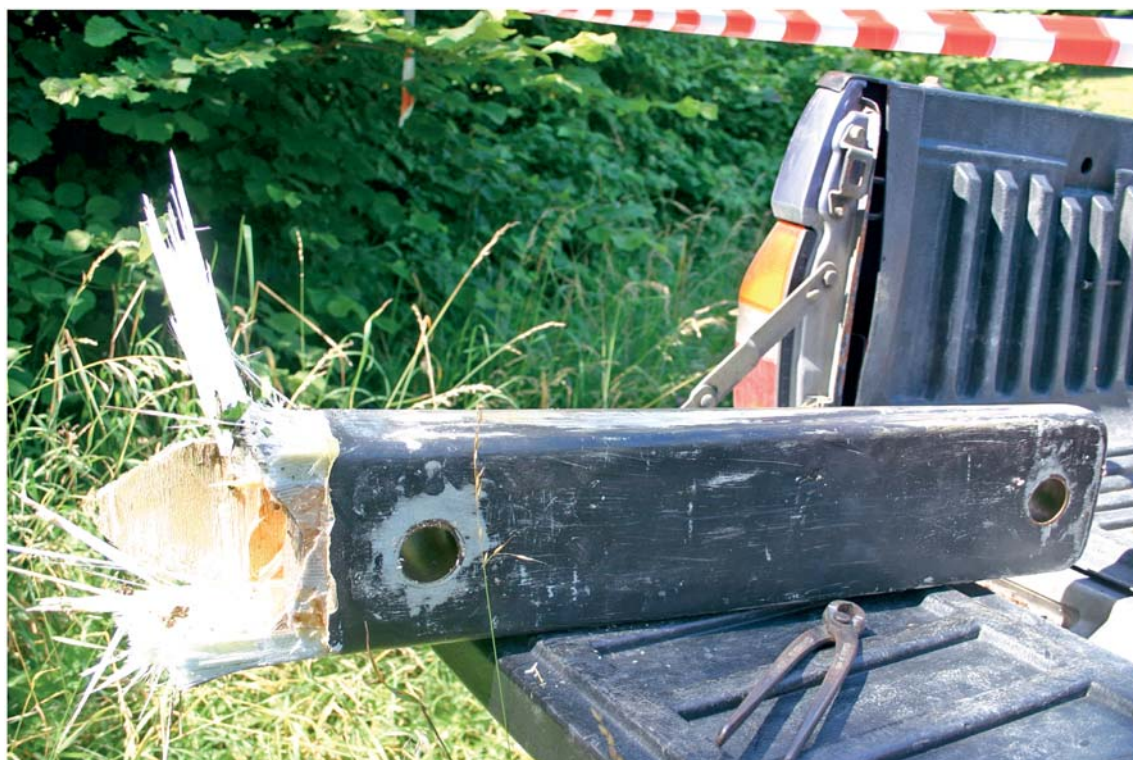
Foto 42

Estremità del longherone sinistro rimasto in fusoliera.
