## INCIDENTE aeromobile Cessna P210N, marche D-ECPM

<b>Tipo di aeromobile e marche</b>	Cessna P210N Centurion, marche D-ECPM.
<b>Data e ora</b>	8 febbraio 2006, ore 14.30 UTC.
<b>Località dell'evento</b>	Aeroporto di Marina di Campo (Isola d'Elba).
<b>Descrizione dell'evento</b>	<p>Il giorno 8 febbraio 2006, l'aeromobile Cessna P210N, marche D-ECPM, decollava da Marina di Campo alle ore 13.59 UTC per un volo locale con a bordo il solo pilota.</p> <p>Le condizioni meteorologiche erano caratterizzate da assenza di vento e visibilità di 8 km.</p> <p>A decollo avvenuto, subito dopo aver effettuato la retrazione del carrello, il pilota rilevava una condizione di avaria elettrica totale e conseguentemente, utilizzando una radio portatile, comunicava le condizioni in atto, dichiarando lo stato di emergenza all'operatore AFIS.</p> <p>Il pilota manteneva quindi la quota di 2000 piedi ed effettuava la procedura di estrazione manuale del carrello, al fine di rientrare all'aeroporto di partenza.</p> <p>Nonostante i ripetuti tentativi e l'applicazione di un numero di cicli di azionamento della pompa a mano superiore ai 65 previsti dalla procedura di emergenza per l'estrazione manuale del carre

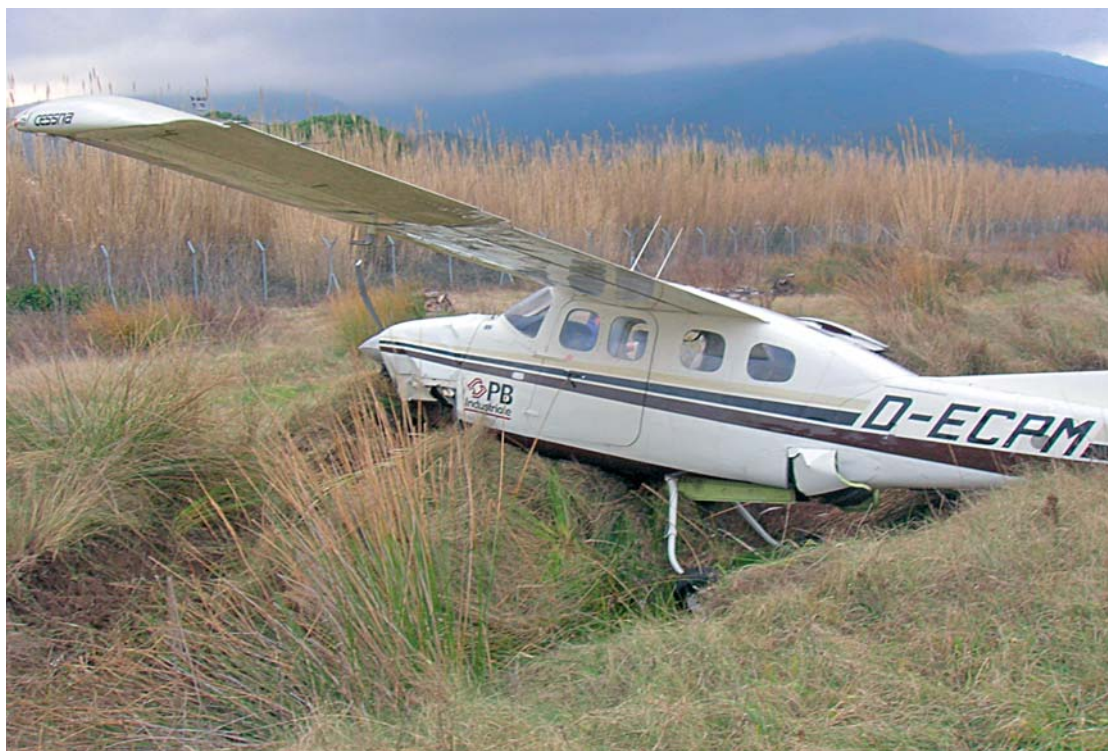
Foto 1

La causa dell'incidente è da individuare nella concomitanza di un'avaria al sistema elettrico e del mancato funzionamento del sistema di estrazione manuale del carrello, che non ne ha consentito il bloccaggio in estensione.

D-ECPM nel fossato laterale con carrello non bloccato.

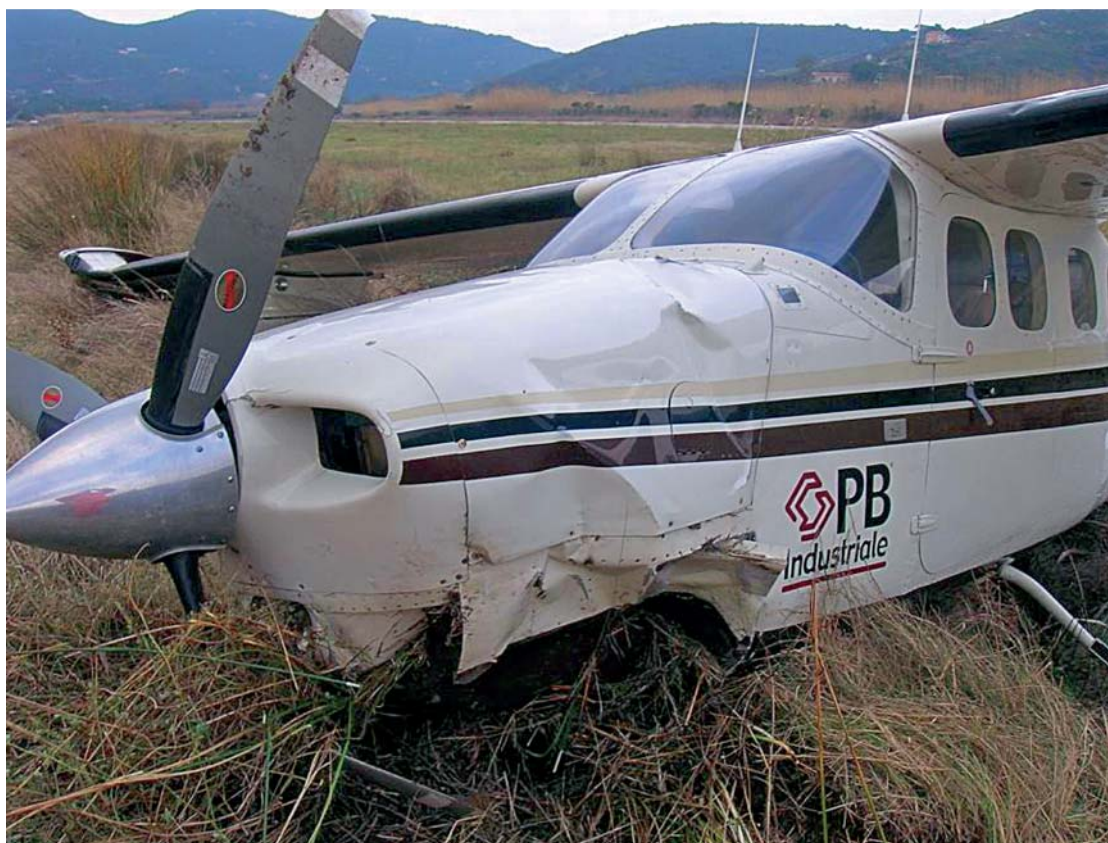
Foto 2

Dettaglio danni fusoliera anteriore.

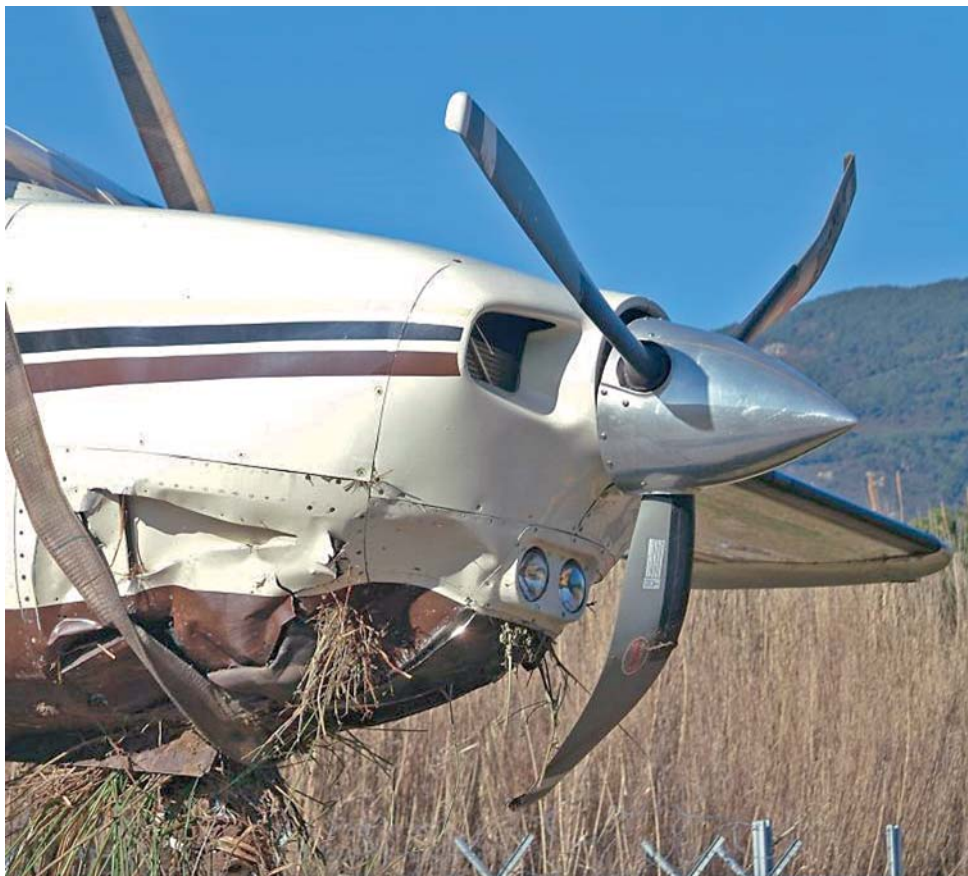
Foto 3

Dettaglio danni elica.

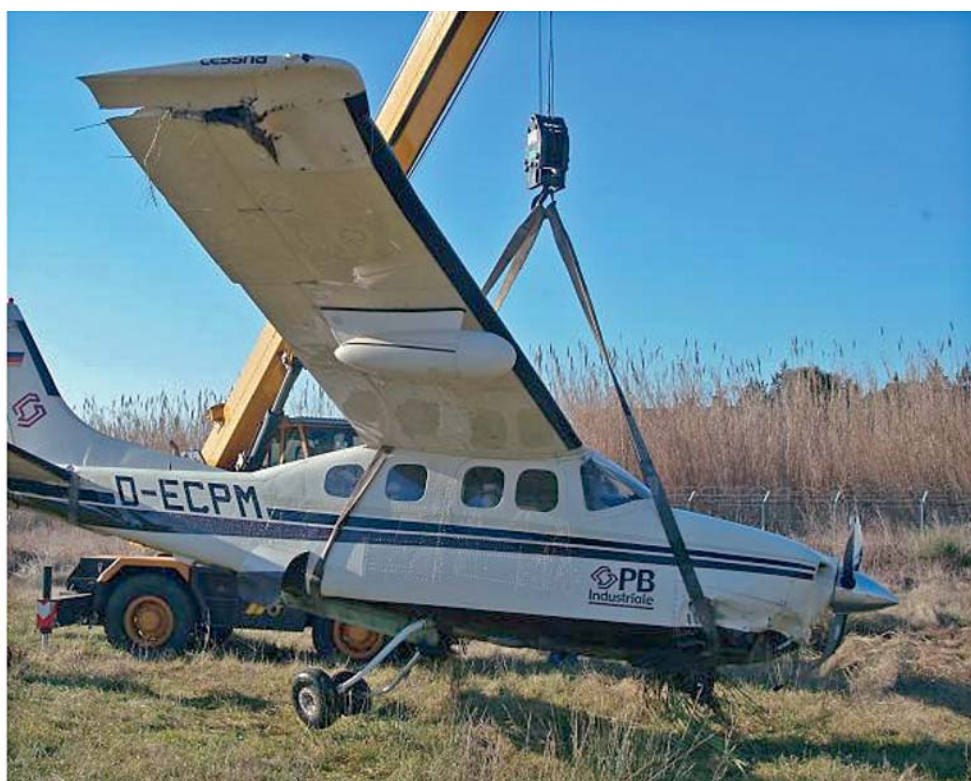
Foto 4

Dettaglio danni estremità alare destra.

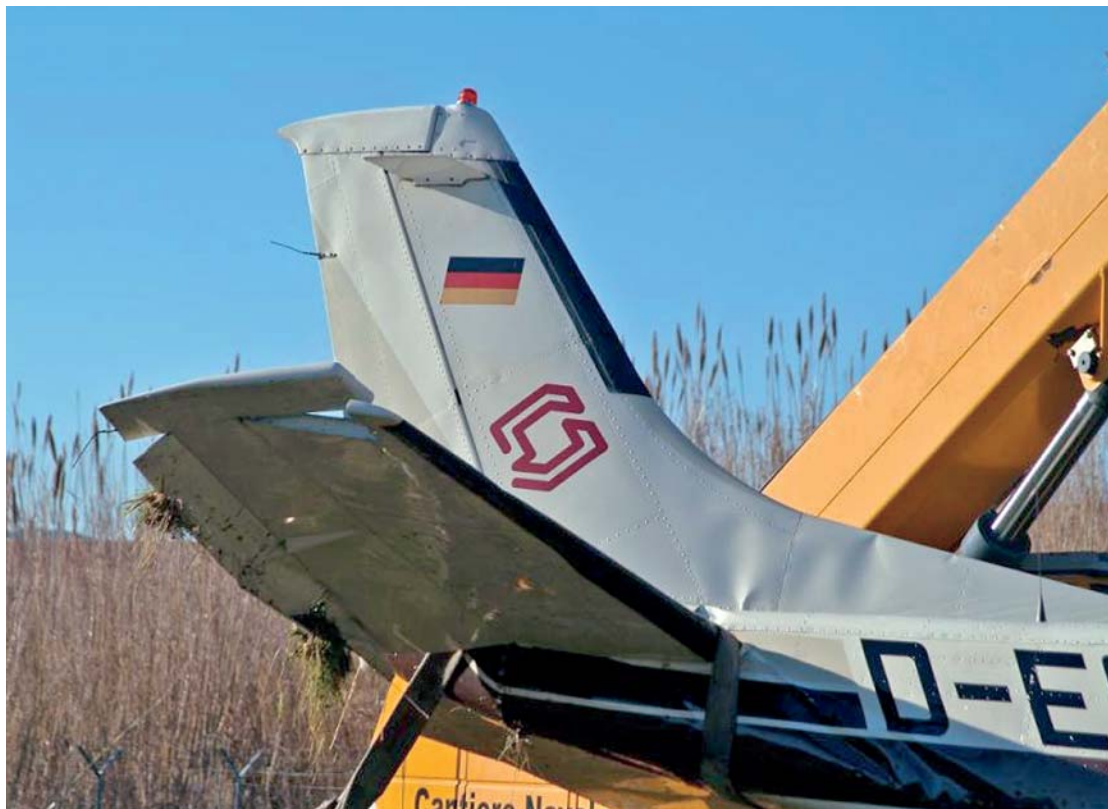
Foto 5

Dettaglio danni fusoliera posteriore ed impennaggi.

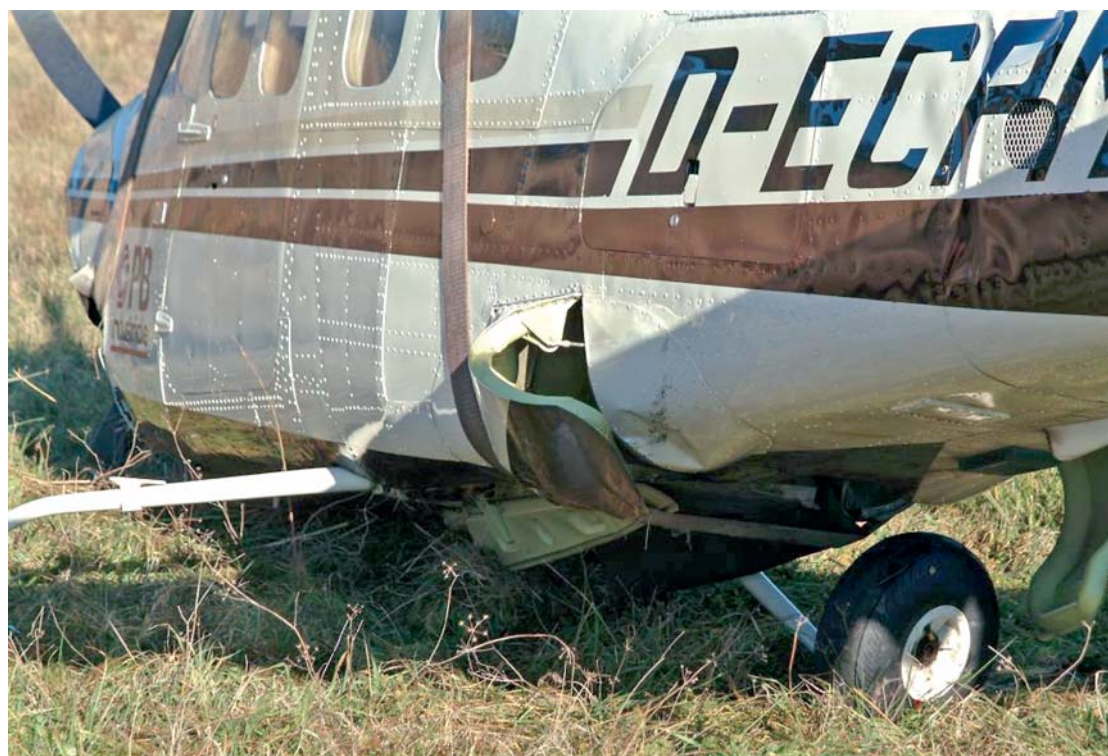
Foto 6

Dettaglio danni fusoliera posteriore e portello apertura carrello sinistro.

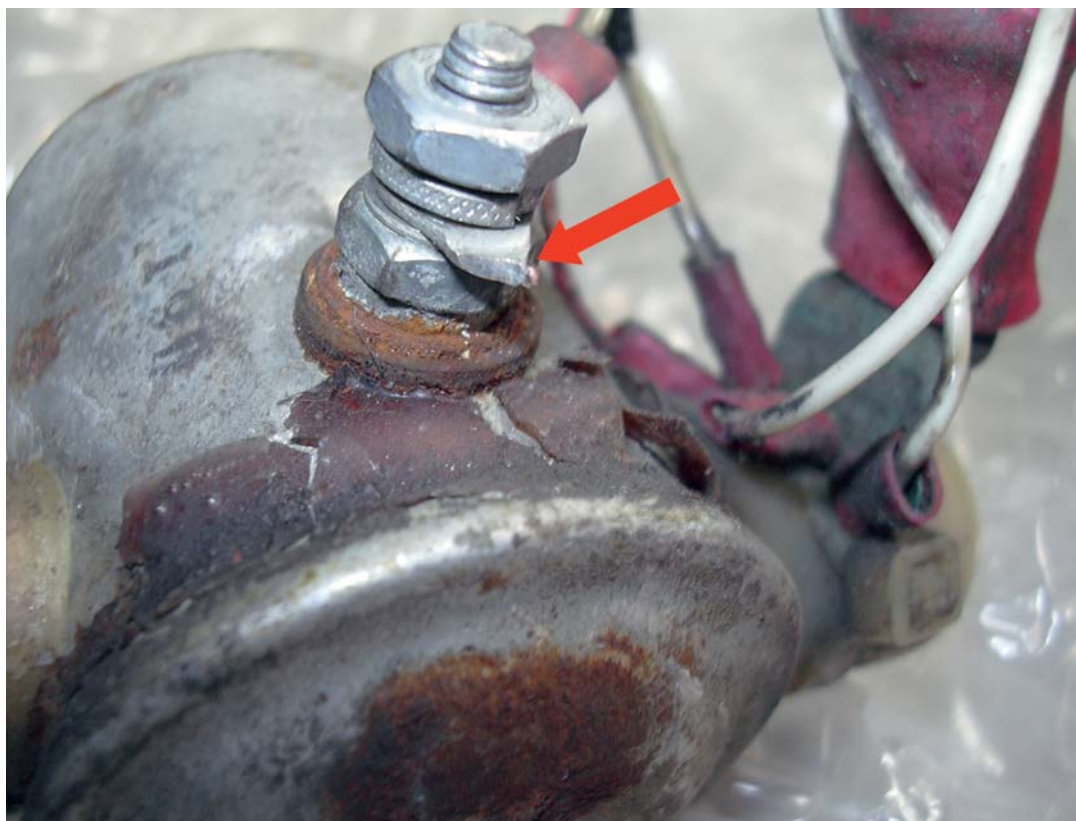
Foto 7

In merito alla disconnessione del cavo di collegamento tra *battery contactor* e *master switch* (Allegato “C”), le indagini effettuate hanno evidenziato che al momento dell’incidente il contatto poteva ancora essere presente, ma in una condizione di tale labilità da non garantirne la continuità di funzionamento. In particolare, gli esami frattografici in microscopia elettronica hanno evidenziato che il contatto, se ancora esistente, riguardava non oltre il 10% della sezione originale del cavetto di collegamento; sulla restante porzione della superficie di frattura si rilevavano spalmature consistenti con segni di utensile.

Sulla base delle analisi effettuate si è potuto stabilire che la disconnessione del cavo di collegamento tra *battery contactor* e *master switch* è stata con ogni probabilità accidentalmente prodotta nel corso dell’ultima operazione di manutenzione.

Particolare rottura cavo ancora installato.

**Testo:** considerare la possibilità di sensibilizzare gli operatori delle ditte di manutenzione certificate per aeromobili dell'aviazione generale al rispetto di una puntuale osservanza delle norme in vigore relativamente alle operazioni di manutenzione, enfatizzando, in particolare, l'importanza di implementare idonee procedure di controllo della qualità.

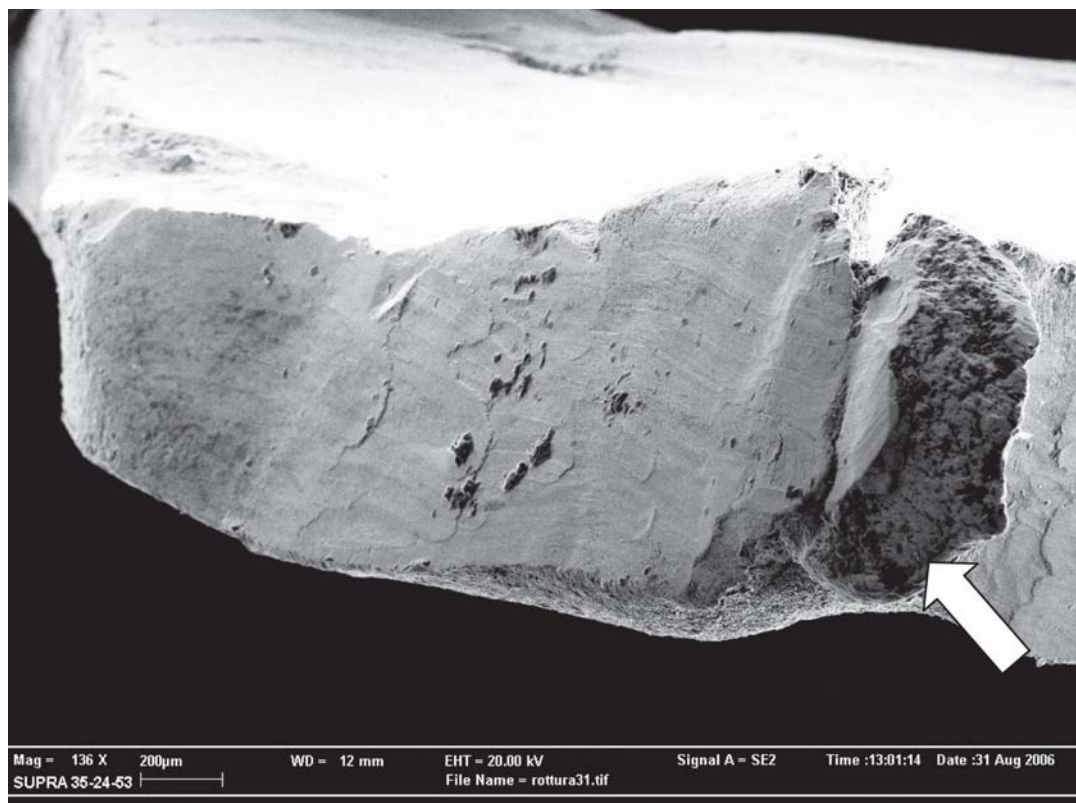
Foto 8

Osservazione al SEM della superficie di rottura: spalmature e zona di schianto (freccia).

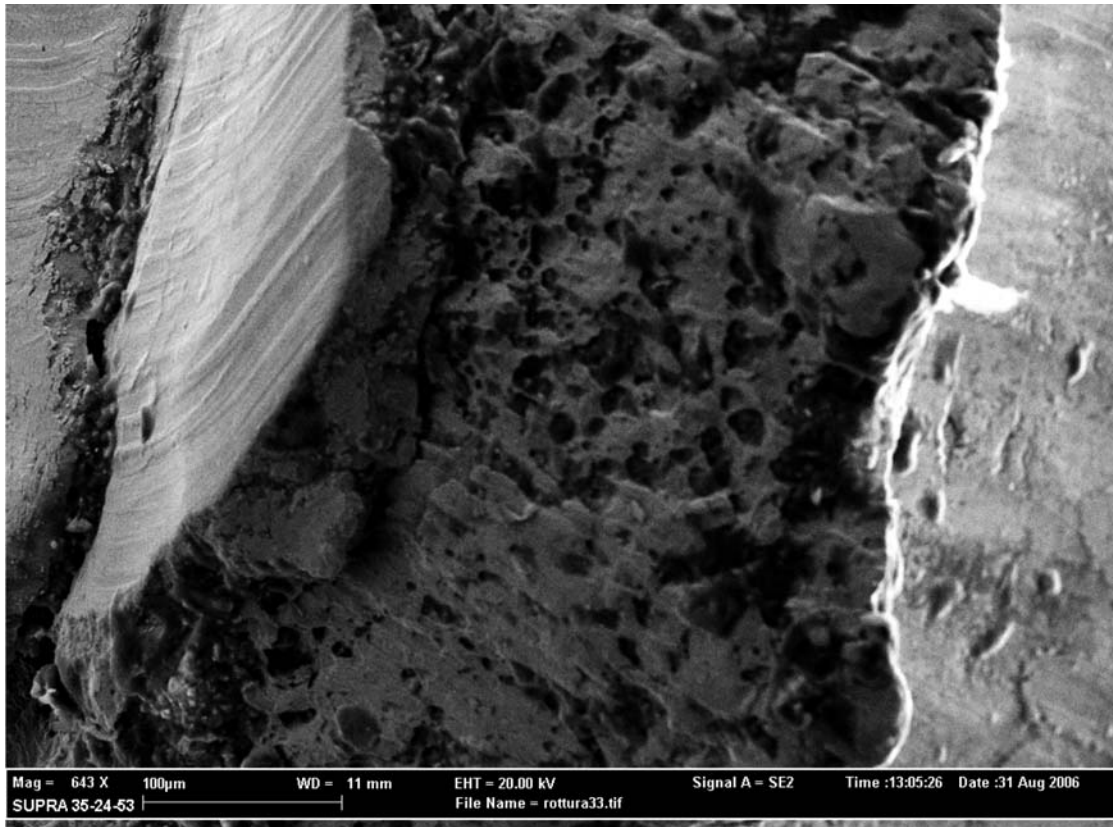
Foto 9

*Dimples* allungate nella direzione di rottura presenti nella zona di schianto.

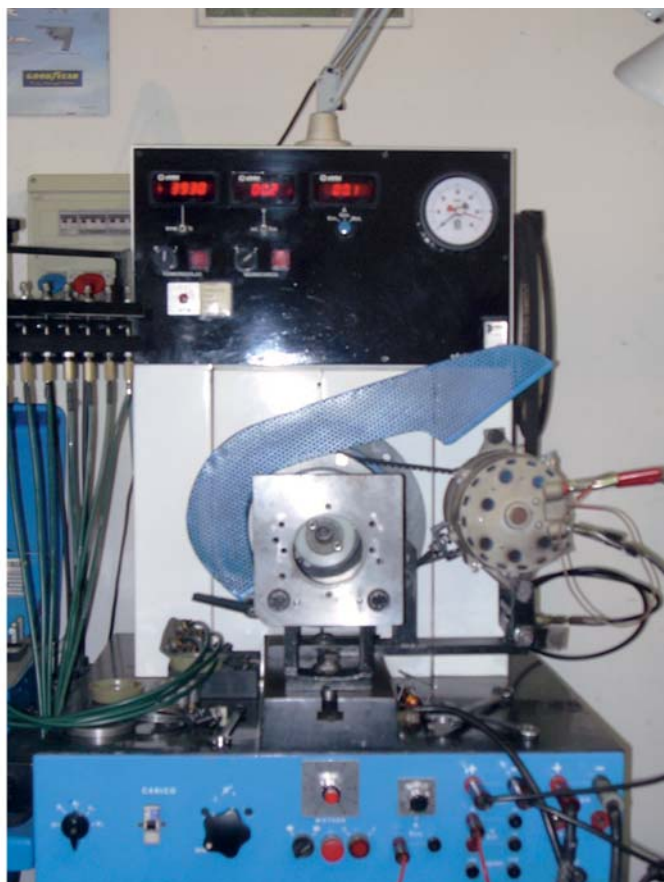
Foto 10

L’avaria dell’alternatore (Allegato “D”), qui installato nella versione a maggiore amperaggio (95A anziché 60A) per via dei numerosi aggiornamenti avionici effettuati sul velivolo nel corso degli anni, è risultata invece dovuta ad un surriscaldamento della sua parte statorica, cui è associata la relativa perdita di isolamento elettrico e conseguente corto circuito.

Prova al banco dell'alternatore.

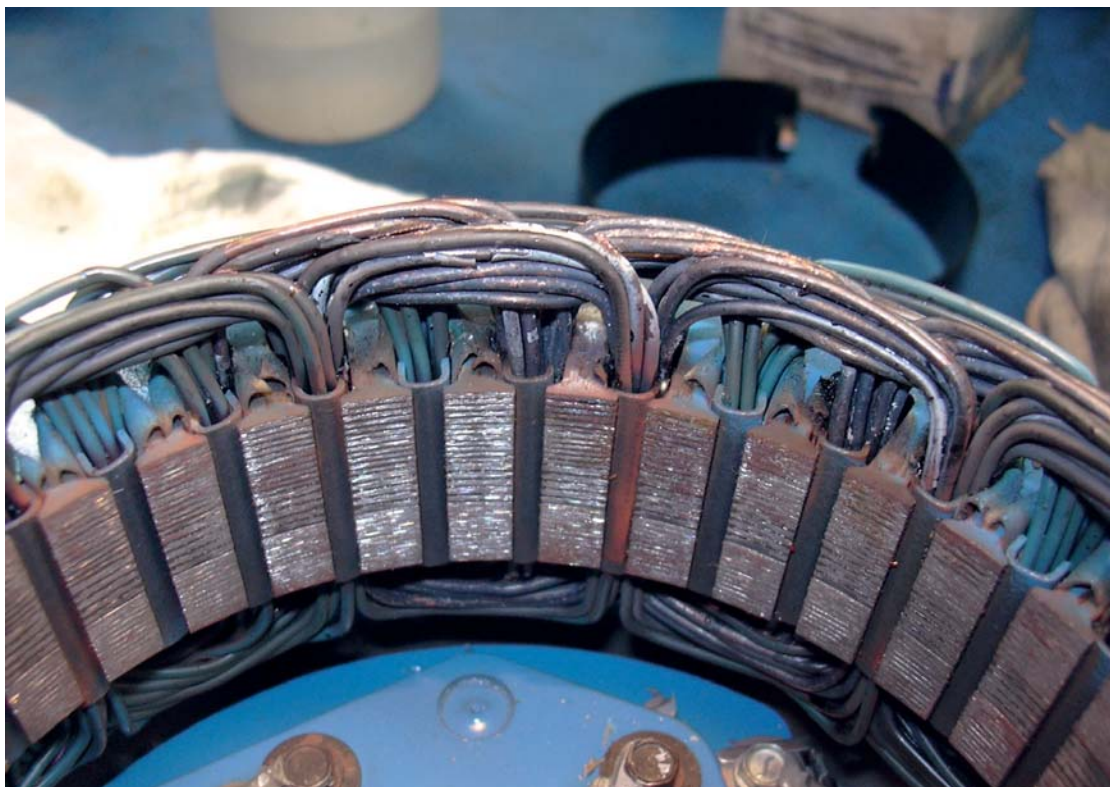
Foto 11

In assenza di batteria, che pure aveva funzionato in accensione, l’alternatore - installato nella versione a maggiore amperaggio - avrebbe comunque dovuto garantire la potenza necessaria alle utenze in funzione. Si ritiene però che i continui spunti di potenza, richiesti per via del citato falso contatto, abbiano rappresen-

tato la causa del surriscaldamento riscontrato. Da notare, inoltre, che nel caso in esame tanto la posizione originaria dell'alternatore, quanto la presenza del sovrastante impianto di condizionamento riducono l'efficacia del raffreddamento dell'alternatore stesso.

Corto circuito delle spire statoriche.

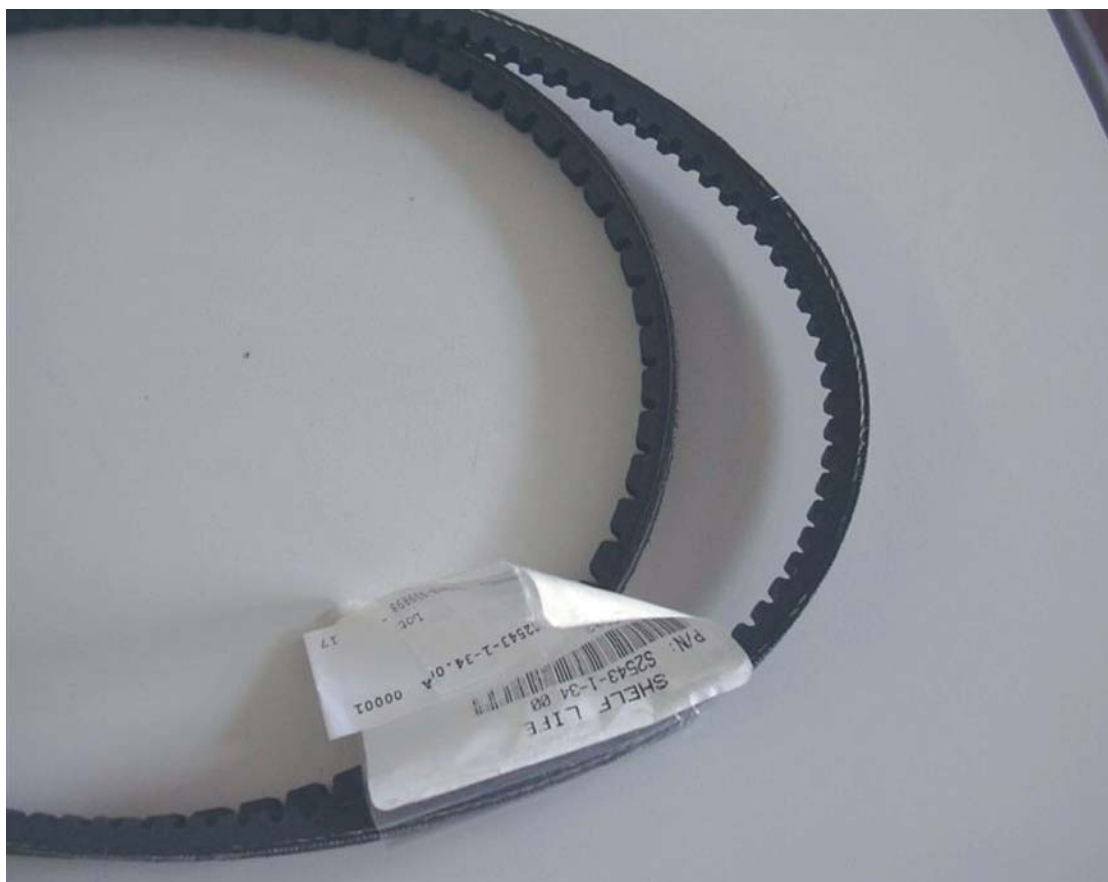
Foto 12

Sulla base della documentazione tecnico-manutentiva dell’aeromobile si è rilevato che, a valle dell’incidente occorso nel 2003, la sostituzione dell’alternatore fu accompagnata dall’installazione di una cinghia di trascinamento P/N S2543-1-34.00 volutamente più lunga di quella P/N S2416-1-31.0 prevista dalla casa

costruttrice per questo aeromobile (Allegato “E”). Tale decisione scaturì a suo tempo dalla osservata rottura della cinghia, conforme alla specifica di costruzione, in occasione di un volo prova. Tale intervento manutentivo era inoltre giustificato dalle caratteristiche dell’aeromobile, che, come detto, monta un alternatore di amperaggio maggiore e presenta un ingombro sterico associato all’impianto di condizionamento tale da provocare, sul P/N suggerito dalla casa costruttrice, un tensionamento eccessivo. Inoltre, poiché, sempre a causa della presenza dell’impianto di condizionamento la puleggia dell’alternatore installata su questo aeromobile era di diametro inferiore a quella standard (64 mm anziché 74 mm) onde consentirne una maggiore velocità di rotazione, la cinghia P/N S2543-1-34.00, caratterizzata da denti più stretti, meglio si adattava ai maggiori sforzi di piegatura richiesti da una puleggia più piccola.

Nonostante tale problematica, sull’aeromobile, al momento dell’incidente, si riscontrava invece installata la cinghia P/N S2416-1-31.0, peraltro notevolmente usurata, senza che tale sostituzione risultasse in alcun modo riportata nella documentazione manutentiva dell’aeromobile.

Il ripetersi delle avarie all'alternatore nel caso in esame e nella configurazione installativa adottata evidenzia una sofferenza di questa parte del sistema elettrico, al quale parrebbe giovare una chiara indicazione sulla cinghia più idonea da installare.

Cinghie alternatore.
