INCIDENTE velivolo B737 marche EI-COI

Tipo dell'aeromobile e marche	Velivolo Boeing 737 marche EI-COI.
Data e ora	15 giugno 2006, 06.16 UTC circa (08.16 ora locale).
Località dell'evento	Aeroporto di Catania Fontanarossa.
Descrizione dell'evento	<p>Il 15 giugno 2006 l'aeromobile Boeing 737-400 marche EI-COI era programmato per effettuare un volo da Catania Fontanarossa a Roma Fiumicino con a bordo 98 passeggeri (tra cui un membro di equipaggio di un'altra compagnia) e 6 membri di equipaggio. Il percorso autorizzato dal controllore del traffico aereo (CTA) era il seguente: TWY C, ingresso nella pista 08/26, rullaggio lungo la pista in direzione Ovest fino alla testata 08, con successivo <i>back-track</i> e allineamento per la stessa pista 08.</p> <p>Il comandante ha dichiarato di aver effettuato il rullaggio a velocità ridotta. Dopo aver percorso tutta la pista, l'aeromobile effettuava una inversione a sinistra di 180°, allineandosi per pista 08. Durante tale inversione tutto l'equipaggio avvertiva un sobbalzo anomalo, che era attribuito però ad asperità della pista. Quasi contemporaneamente un altro velivolo comunicava alla TWR (Torre di controllo) di essere in finale per la stess

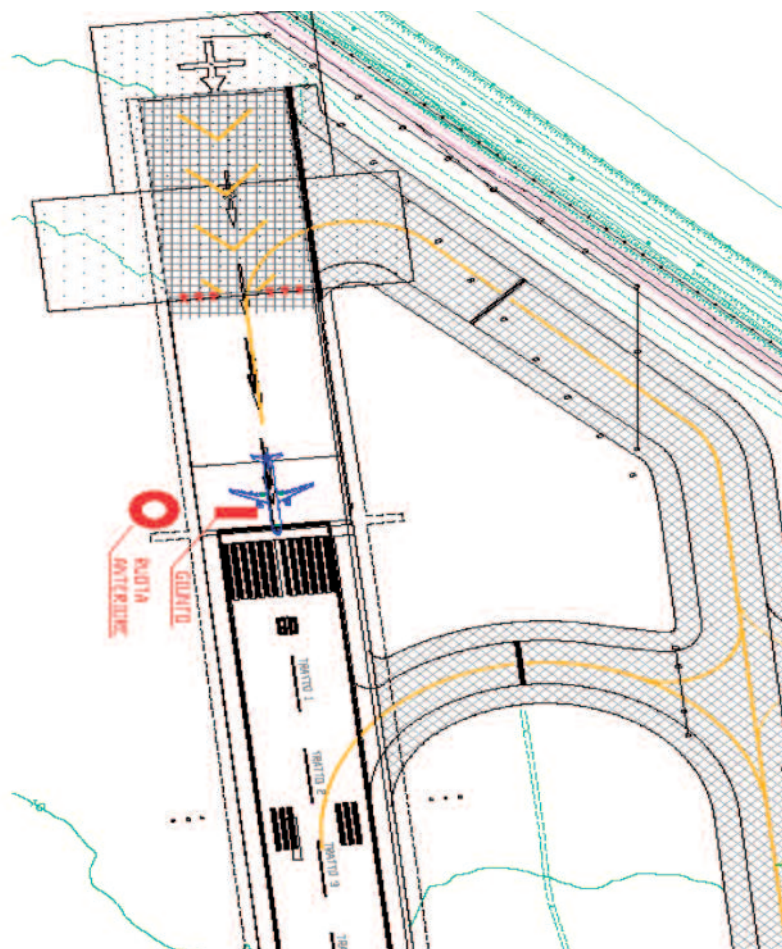
Alcuni minuti dopo il CTA in contatto radio con l'EI-COI comunicava all'equipaggio il rinvenimento della ruota mancante, in prossimità dell'inizio della pista, sul lato destro (figura n. 1).

Figura n. 1: disegno schematico dei punti di ritrovamento della ruota anteriore e del relativo giunto.

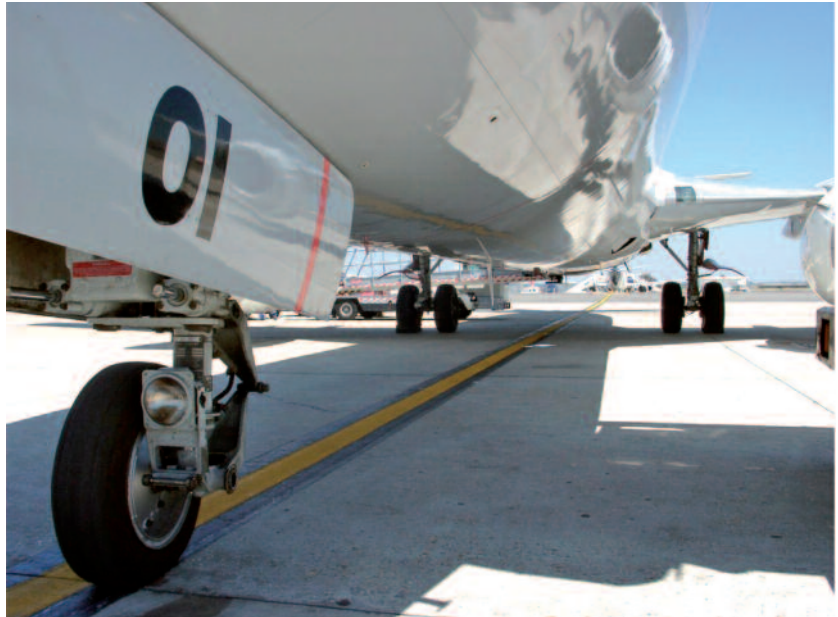
Foto n. 1: il carrello anteriore dell'EI-COI ad atterraggio avvenuto.

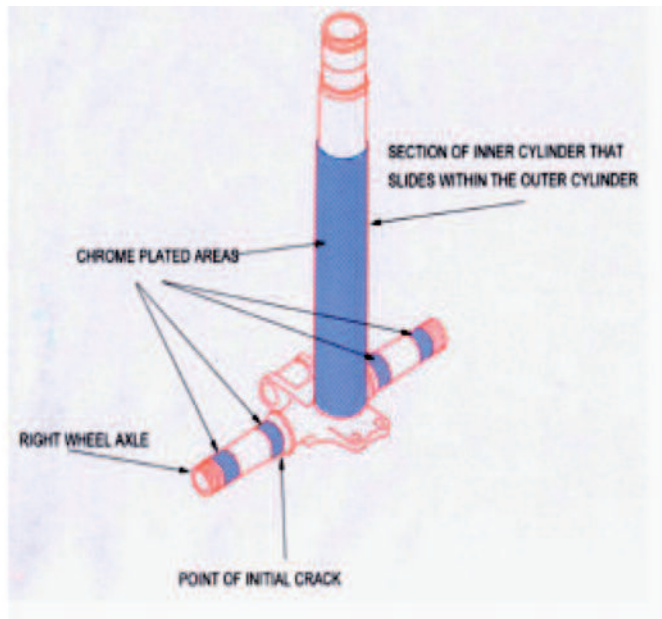
L'aeromobile riportava la rottura dell'assale della gamba carrello anteriore, facente parte del complessivo *inner cylinder* P/N 65-46215-4, prodottasi in corrispondenza della zona di innesto del ruotino sinistro (schema in figura n. 2 e tratteggio rosso in foto n. 2).

Figura n. 2: schema *inner cylinder*.

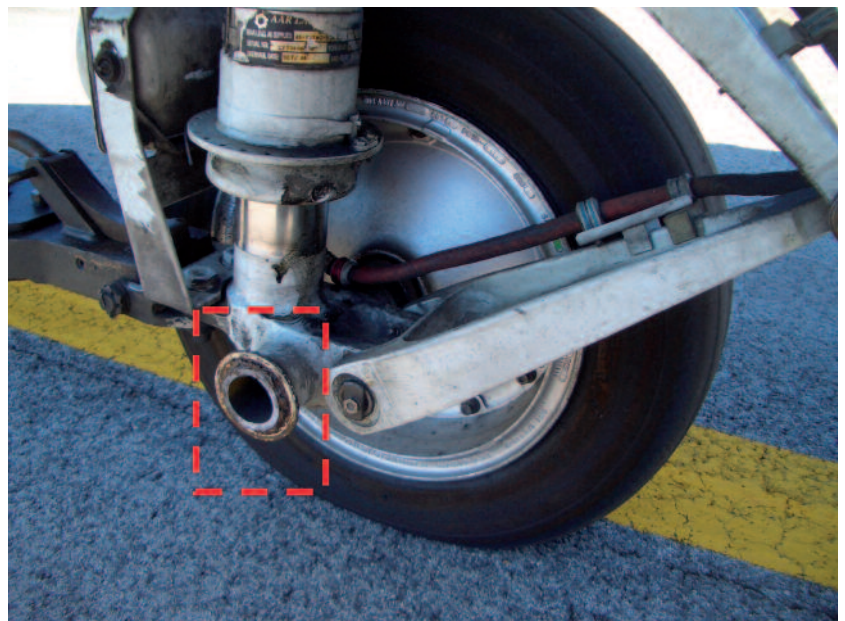
Foto n. 2: mozzo della ruota mancante.

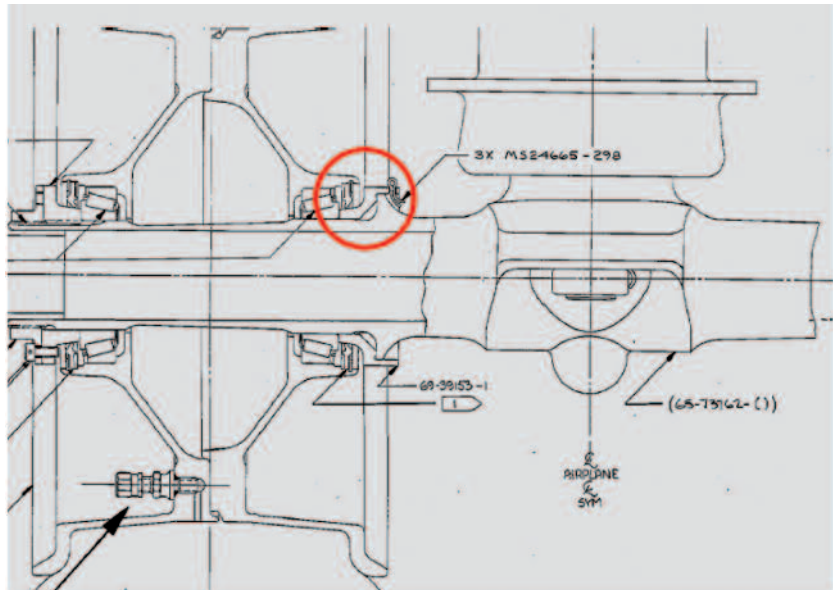
La sezione di rottura dell'assale risultava situata in corrispondenza di uno *spacer* come dallo schema costruttivo riportato in figura n. 3.

Figura n. 3: schema costruttivo dell'assale e posizione dello *spacer*.

«Considerare di rivedere l'attuale Corrosion Prevention Task Card P32-00-01 per l'aeromobile Boeing 737-400, esplicitamente citando la rimozione dello spacer ed il controllo visivo dell'area sottostante, ponendo particolare attenzione alla posizione ad ore 6. La modifica dovrebbe inoltre chiarire i seguenti punti:

- nel caso di rilevamento di corrosione in quella specifica area, si dovrebbe introdurre un addizionale controllo con tecniche NDT per crinature (ad esempio, Magnetic Particle Inspection, MPI);
- in assenza di crinature, procedere al ripristino della finitura superficiale come da manuale. (ANSV-17/341-06/1/A/06)».

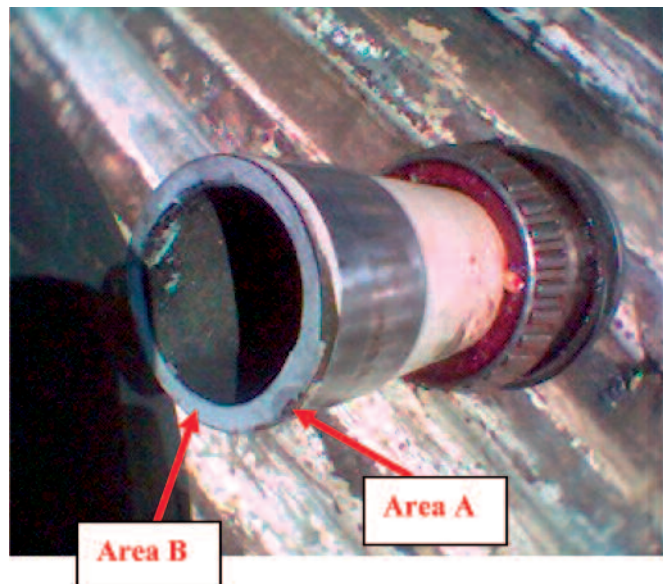
In particolare, ad un esame visivo macrofrattografico, le due superfici di rottura dell'assale (foto n. 3 e n. 4) mostrano un aspetto piano e privo di deformazioni plastiche, concorde con la natura stessa del materiale costituente, duro e pertanto poco tenace. Inoltre, entrambe le superfici individuano due aree.

- Area A. A colorazione scura ed aspetto semiellittico o a ventaglio, che occupa circa il 5% dell'intera superficie di rottura. Nella sua porzione più esterna si individuano alcune aree la cui colorazione bruna è associabile a fenomeni di corrosione. Tale area è posizionata ad ore 6, cioè nella parte inferiore dell'assale, quella che sopporta le maggiori sollecitazioni a flessione cui il componente è sottoposto per il peso stesso del velivolo, ed individua la fase di propagazione della crinatura che ha portato al cedimento.
- Area B. A colorazione più chiara della precedente e caratterizzata dai segni "a lisca di pesce", tipici delle rotture dinamiche su materiali fragili (particolare in foto n. 5), che occupa il restante 95% della superficie di rottura ed individua la rottura finale prodottasi di schianto.

Foto n. 3: superficie di rottura dell'assale collegata al ruotino.

Tale evidenza indica che il cedimento dell'assale è avvenuto in due fasi distinte: una prima fase di crescita progressiva della crinatura (aree A in foto n. 3 e n. 4), sviluppatasi nella zona di maggiore sollecitazione meccanica e che ha interessato una ridotta porzione del materiale, ed una assai più estesa (aree B in foto n. 3 e n. 4,) associata alla rottura finale del componente.

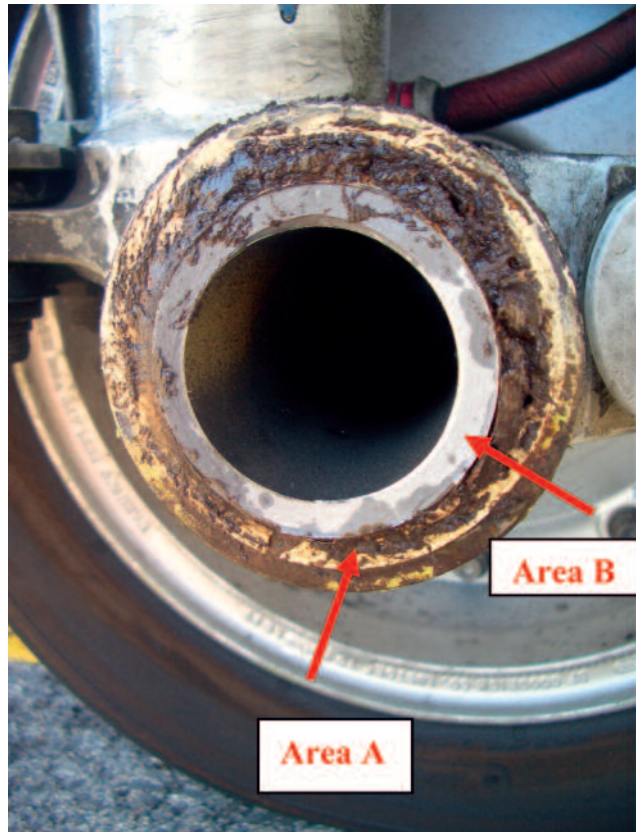
Foto n. 4: superficie di rottura dell'assale collegata all'*inner cylinder*.

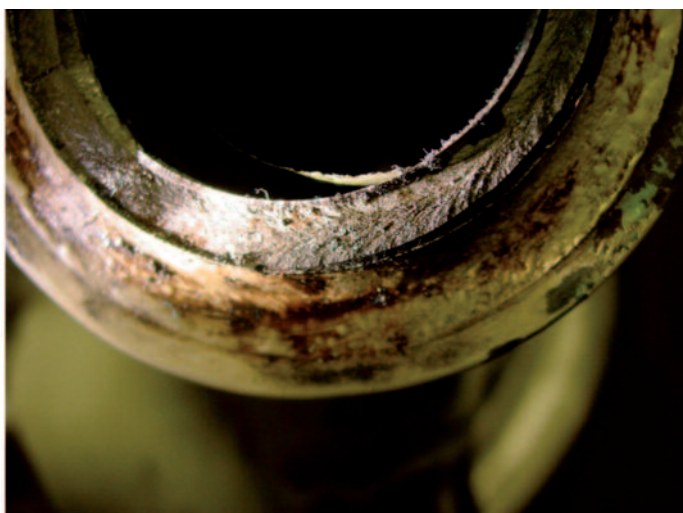
L'osservazione della superficie esterna del componente (foto n. 5) evidenzia, in corrispondenza della zona di innesco della rottura e nelle sue immediate vicinanze, la presenza di un esteso ed avanzato fenomeno di corrosione generalizzata con sviluppo di *pitting* (corrosione puntiforme).

Foto n. 5: segni a “liscia di pesce”.

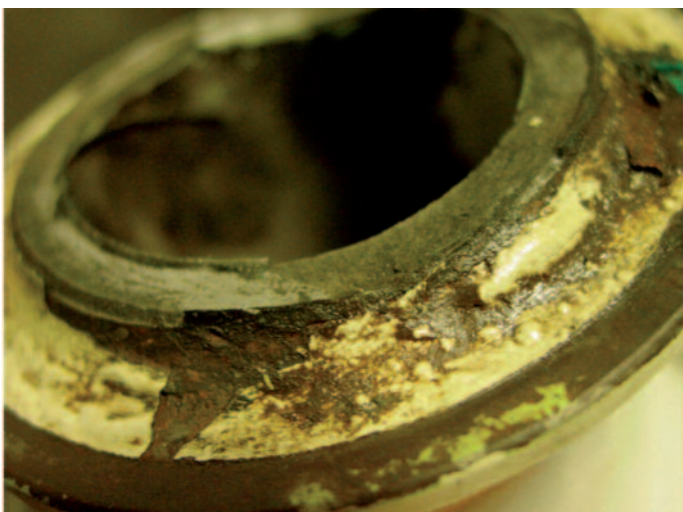
Foto n. 6: corrosione a carico della superficie esterna dell'assale.

Da quanto rilevato già a livello macroscopico si evince il carattere di tensocorrosione del fenomeno osservato, sviluppatosi a partire da punti di corrosione della superficie esterna, in corrispondenza della zona a più alta concentrazione degli sforzi (trave in flessione).

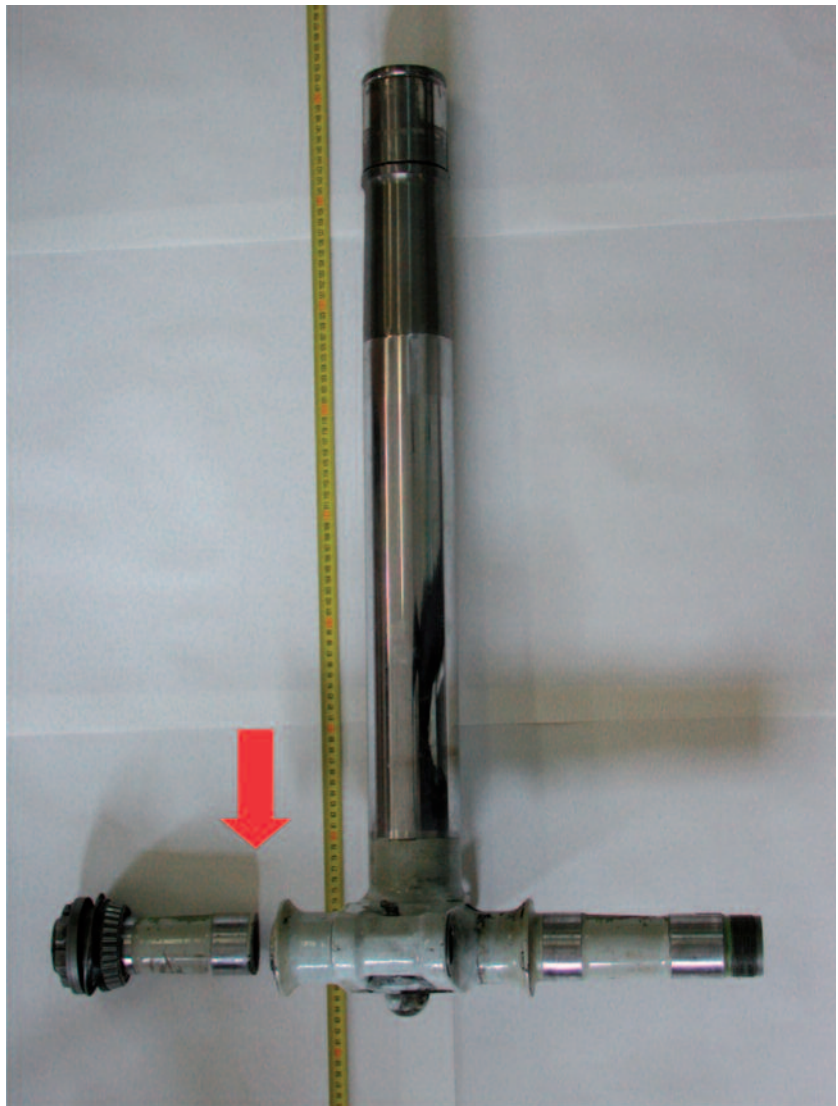
Foto n. 7: assieme *inner cylinder* gamba carrello anteriore.

L'assieme *inner cylinder* della gamba carrello anteriore, contenente l'assale fratturato (P/N 65-46215-16), è stato sottoposto ad indagini microfrattografiche ed accertamenti metallurgici presso i laboratori del Reparto chimico del Centro sperimentale volo dell'Aeronautica militare italiana, sotto la supervisione del personale investigativo dell'ANSV.

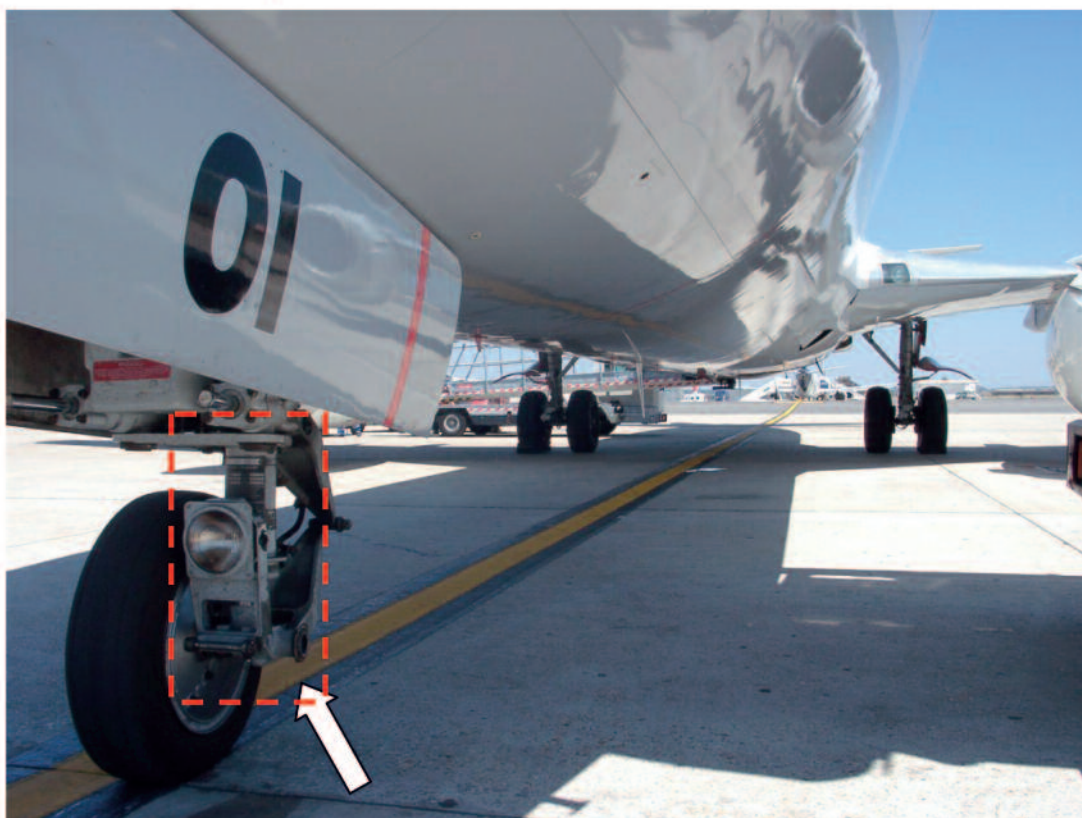
Figura 1– Rottura assale, come rilevata su campo

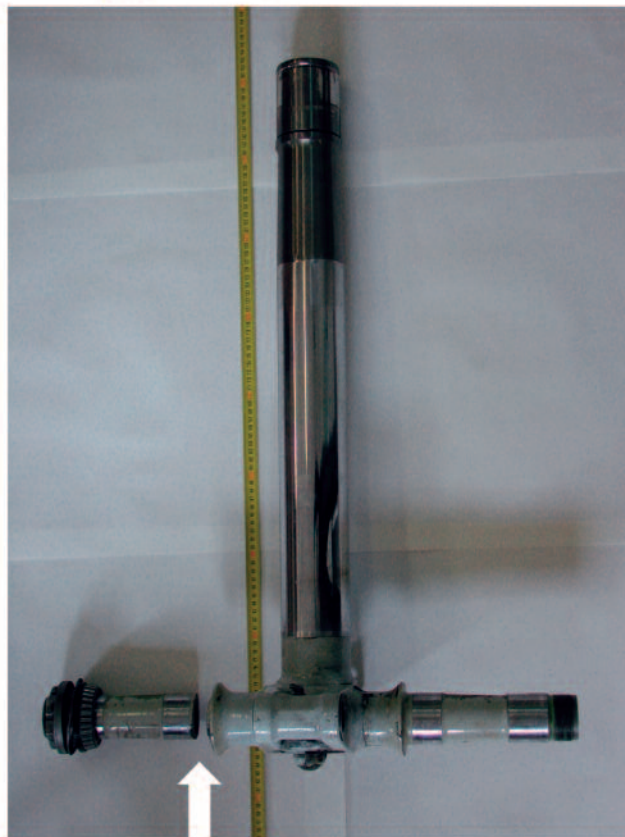
Il particolare in oggetto, P/N 65-46215-16 è pervenuto rotto in corrispondenza della zona di innesto del ruotino sinistro (figure 2 e 3).

Figura 2– assieme *inner cylinder* gamba carrello anteriore, come pervenuta

Localizzata ad ore 6 rispetto alla posizione di installazione dell'assale (freccia in figura 2), presenta una geometria semiellittica o a ventaglio ed è caratterizzata da un settore a colorazione brunastra nella sua porzione più esterna (freccia in figura 4).

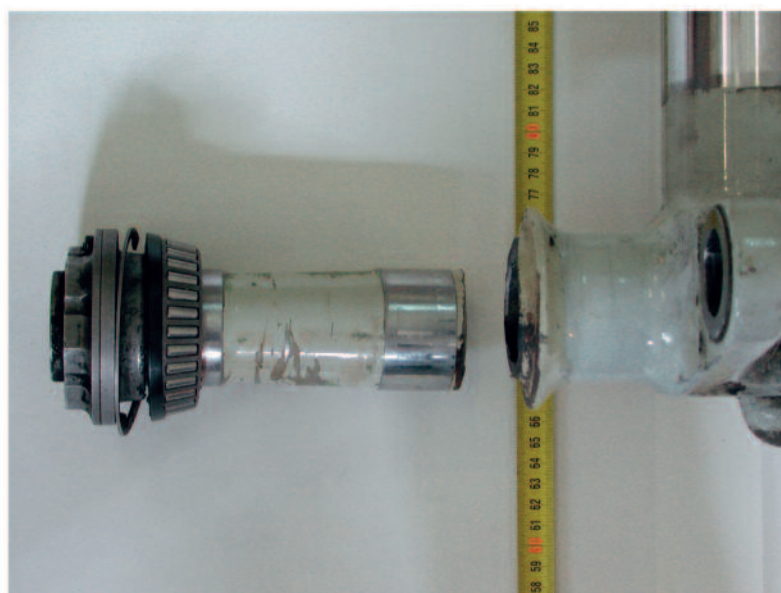
Figura 3– particolare zona rottura assale

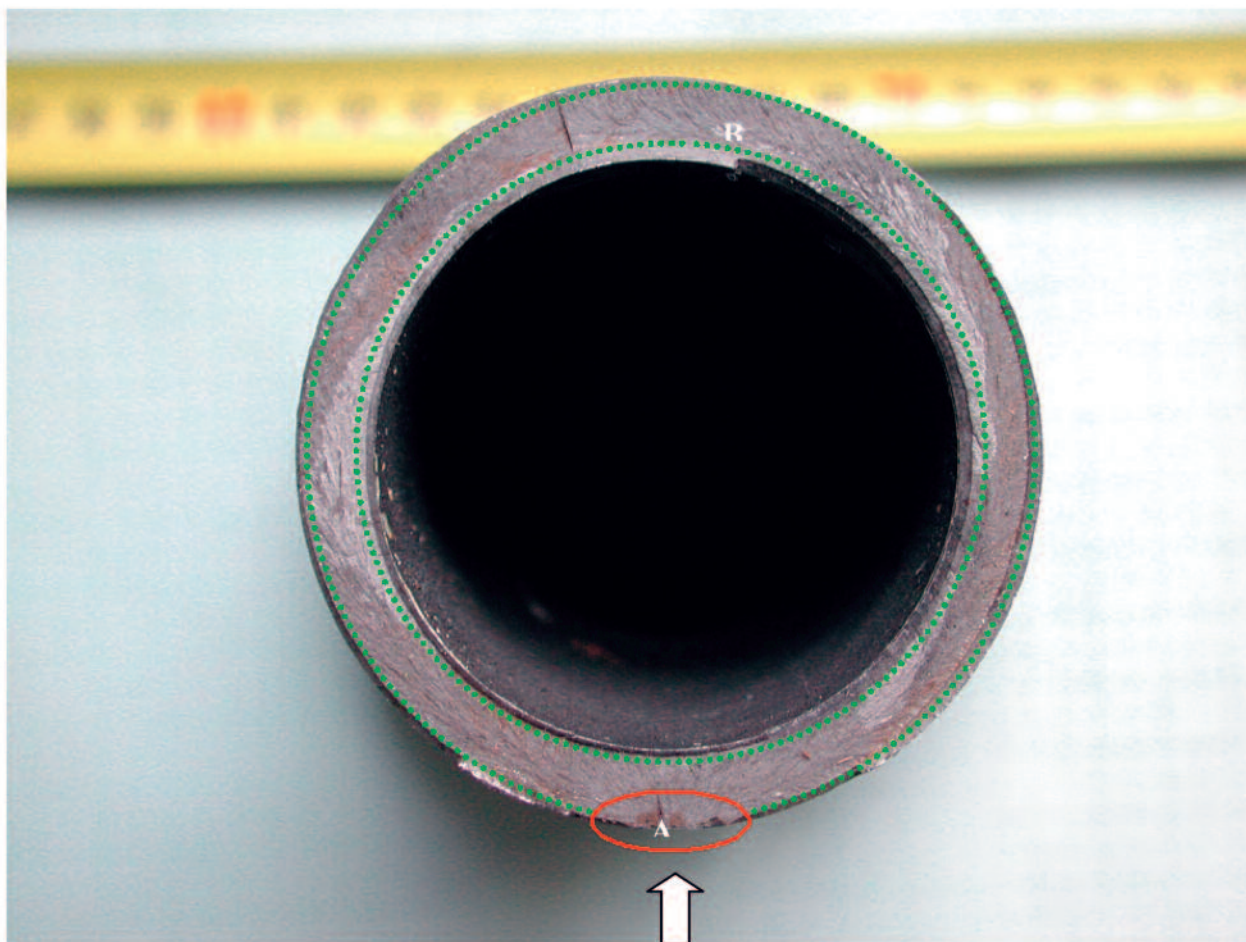
Le superfici di rottura generate mostrano un aspetto piano e pressoché privo di deformazioni plastiche, caratterizzato dalla presenza di due distinte aree A e B (figura 4).

Ad eccezione della porzione di corona circolare esterna in corrispondenza dell'area A, su tutto il resto della superficie di rottura il bordo interno e quello esterno risultano inclinati a 45° per uno spessore di circa 0.5 mm, (tratteggio verde in figura 4).

Figura 4 – superficie di rottura assale ruota anteriore sx

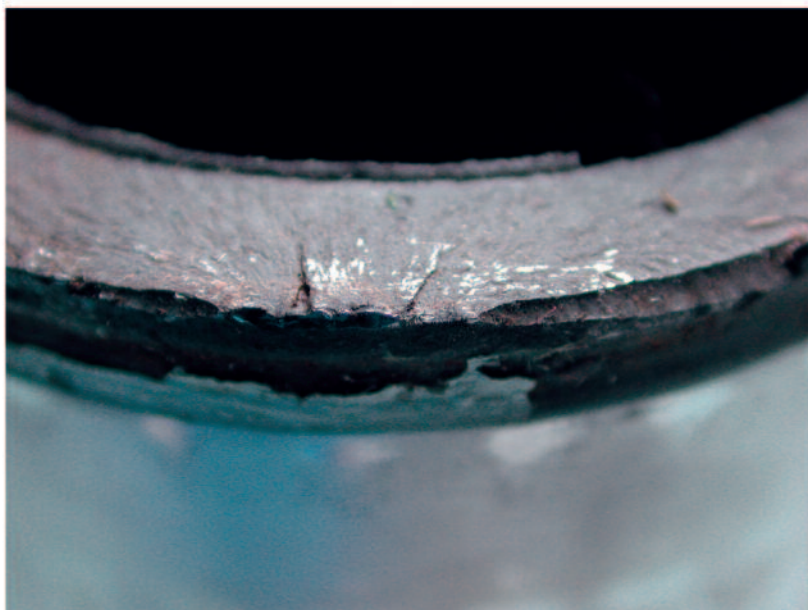
In corrispondenza dell'area A sono inoltre presenti degli schiacciamenti di materiale riconducibili a fasi immediatamente successive al verificarsi dell'inconveniente (figura 5).

Figura 5– schiacciamenti zona innesco

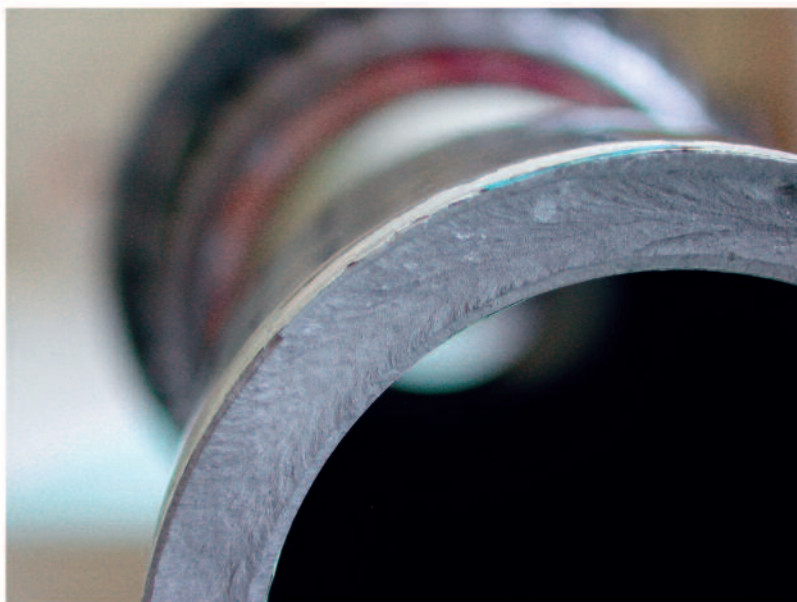
A colorazione più chiara della precedente, occupa il restante 95% della superficie di rottura. Caratterizzata da *chevron marks* tipici delle rotture istantanee su materiali fragili (figura 6), individua la fase di rottura finale prodottasi di schianto.

Figura 6 – particolare superficie di rottura, area B. Presenza di *chevron marks*

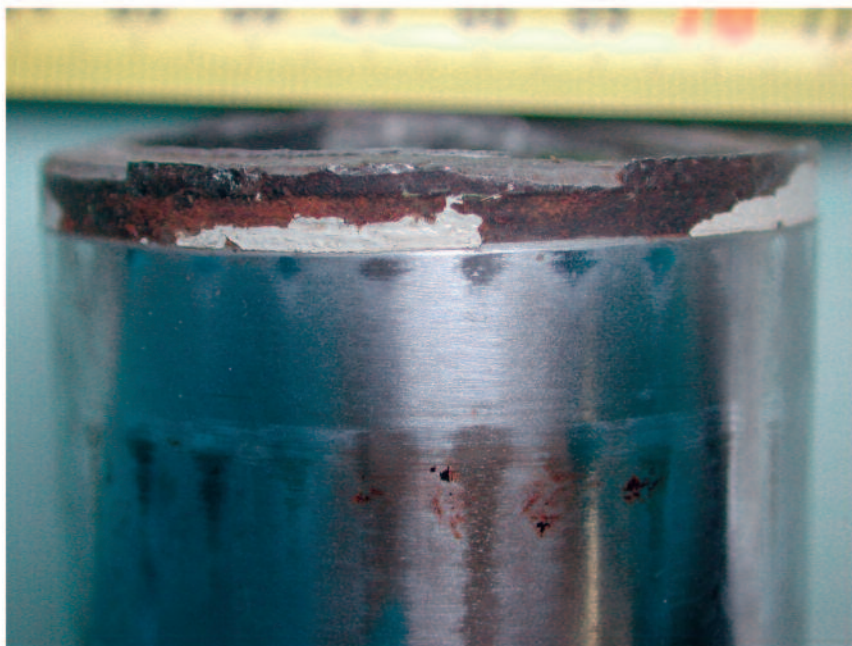
La superficie esterna del particolare lato ruota, nella zona corrispondente all'innesco della rottura presenta un esteso ed avanzato fenomeno di corrosione generalizzato con sviluppo di pitting (figura 7).

**Figura 7– corrosione generalizzata della superficie esterna
in corrispondenza della zona d'innescio**

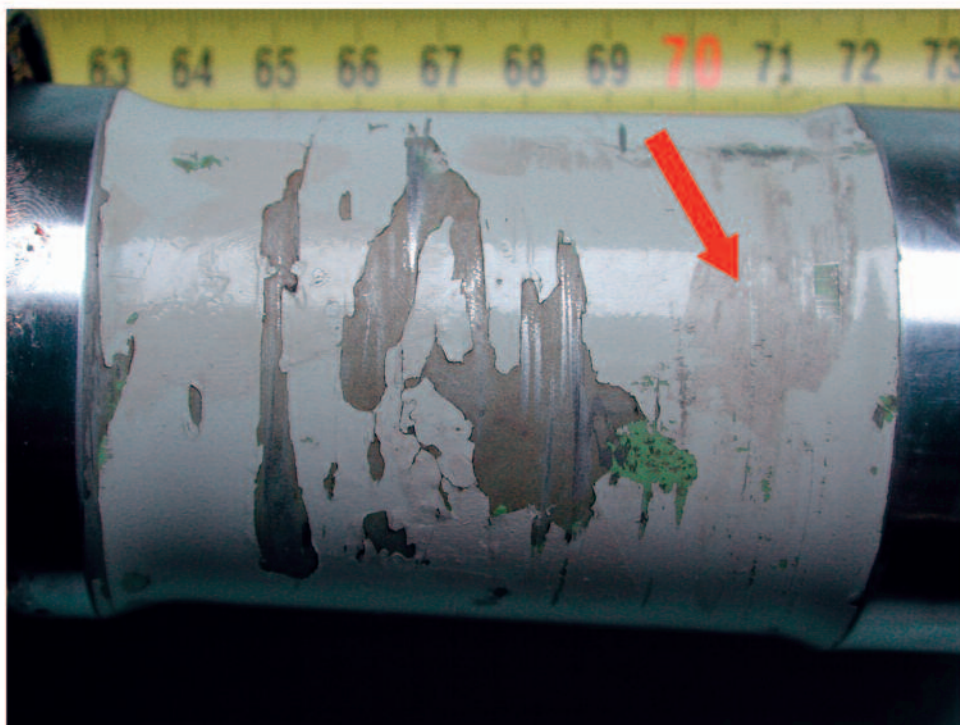
Più in generale, anche in zone lontane dalla frattura, l'assale evidenzia numerosi danneggiamenti del ciclo di verniciatura originariamente applicato (figura 8 e segni di precedenti interventi di grossolane riverniciature (freccia in figura 8).

Figura 8– superficie esterna assale, danneggiamenti del ciclo di pittura

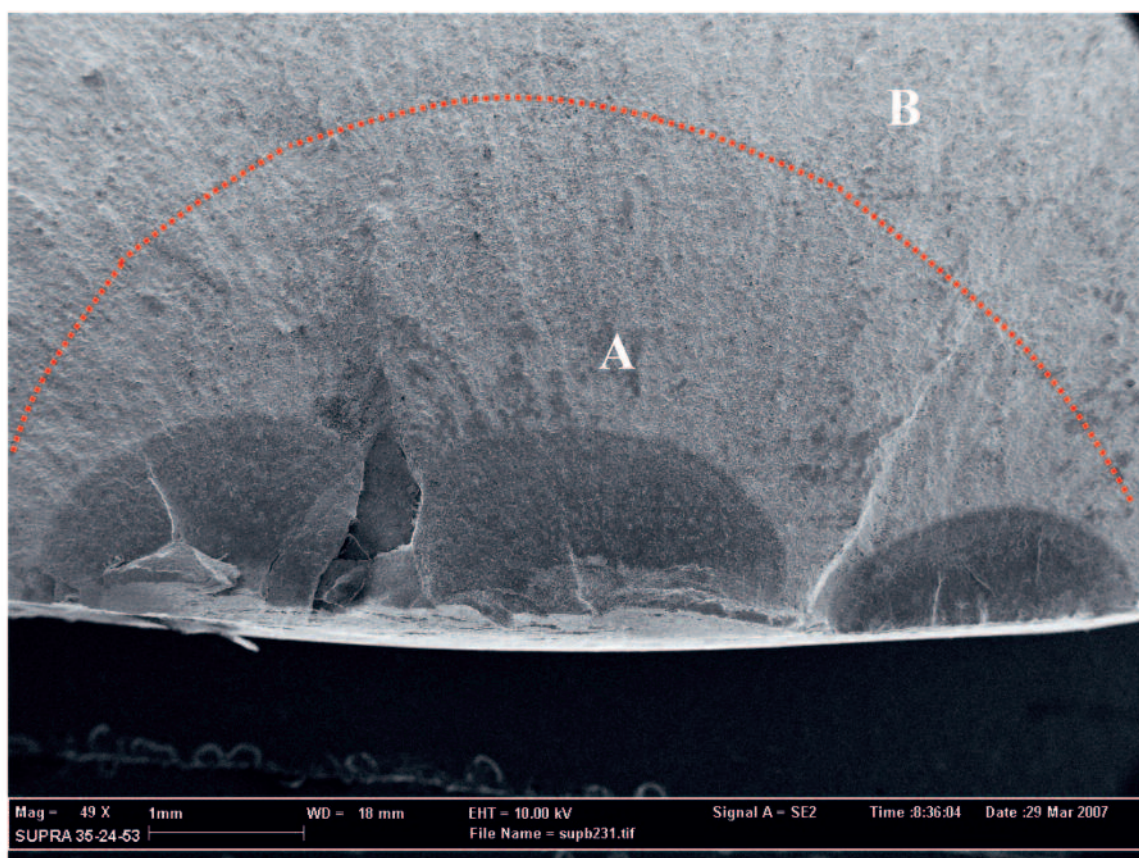
La porzione a carattere progressivo, delimitata dal tratteggio rosso in figura 9, presenta al suo interno tre diverse lunette a colorazione scura, associabili a differenti punti di innesco della crinatura.

Figura 9– Porzione della superficie di rottura contenente la zona progressiva

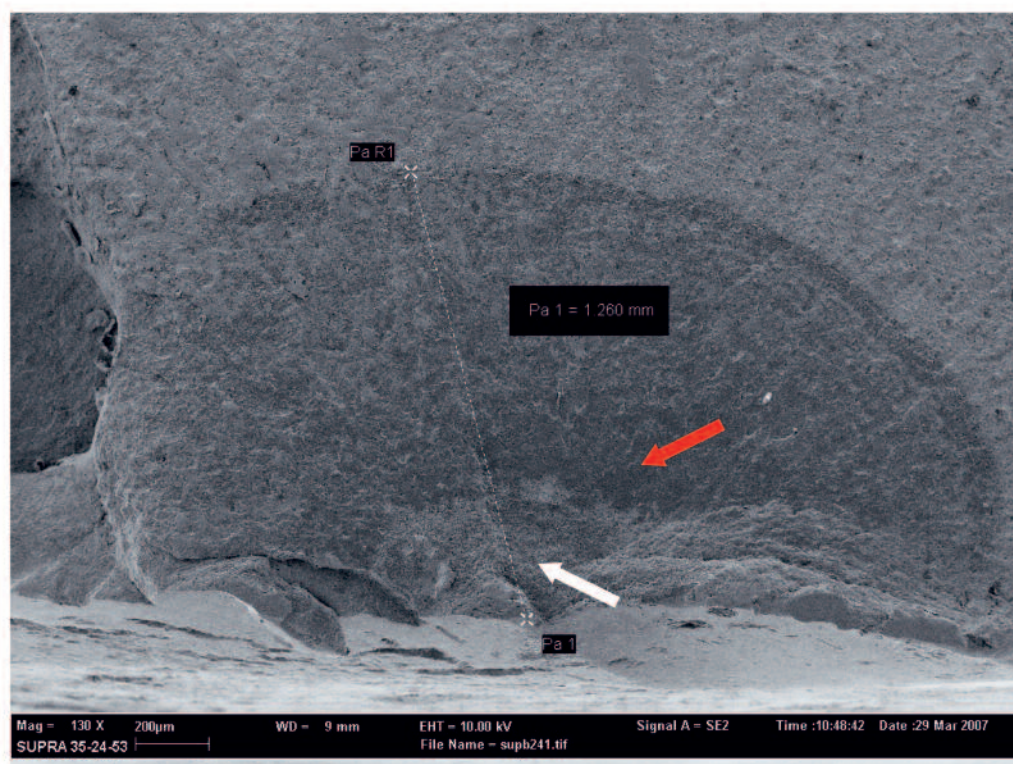
La profondità delle 3 lunette risulta compresa fra 0.74 mm (lunetta destra) ed 1.23 mm (lunetta centrale, figura 10).

Figura 10 – Lunetta centrale

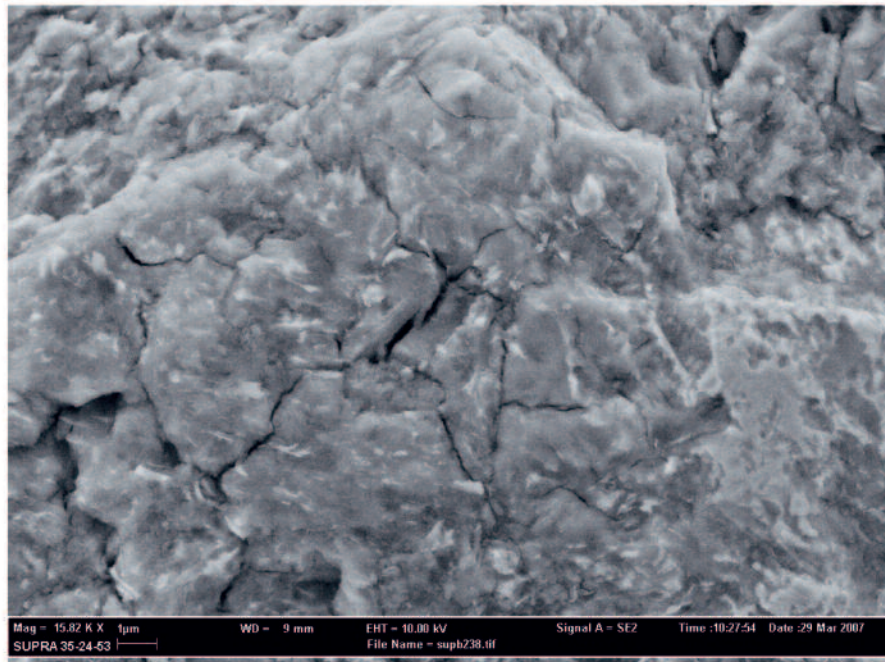
Dal punto di vista morfologico, tali lunette mostrano tutte, nella zona interna, un andamento della rottura di tipo intergranulare a grani corrosi (figura 11, dettaglio di Figura 10 nel punto indicato dalla freccia rossa).

Figura 11 – Lunetta centrale, rottura intergranulare e grani corrosi

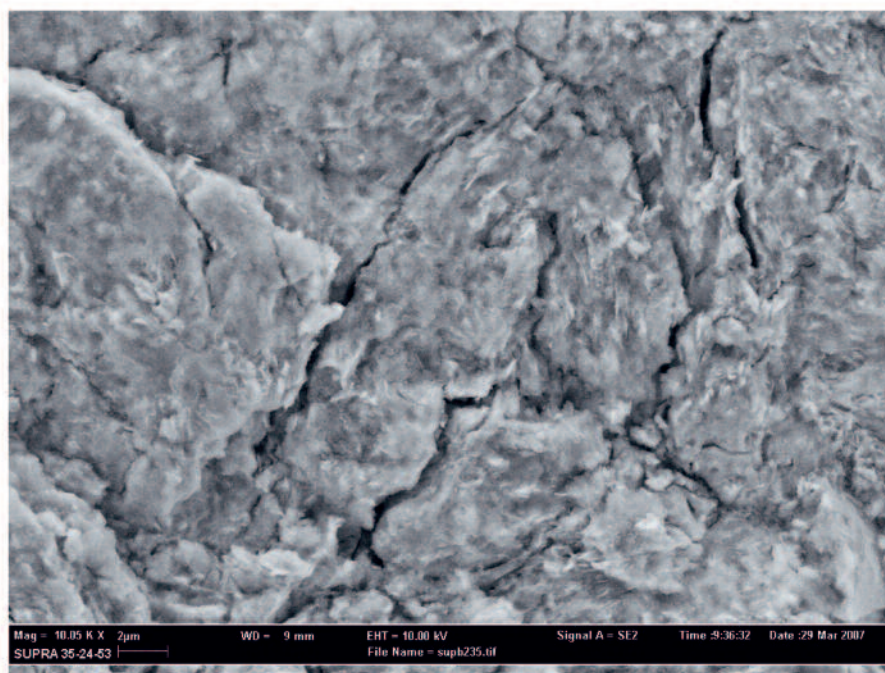
Queste caratteristiche morfologiche assumono sempre maggiore rilevanza avvicinandosi alle zone di innesco (figura 12, dettaglio di figura 10 nel punto indicato dalla freccia bianca).

Figura 12 – Lunetta centrale, in prossimità dell'innescio

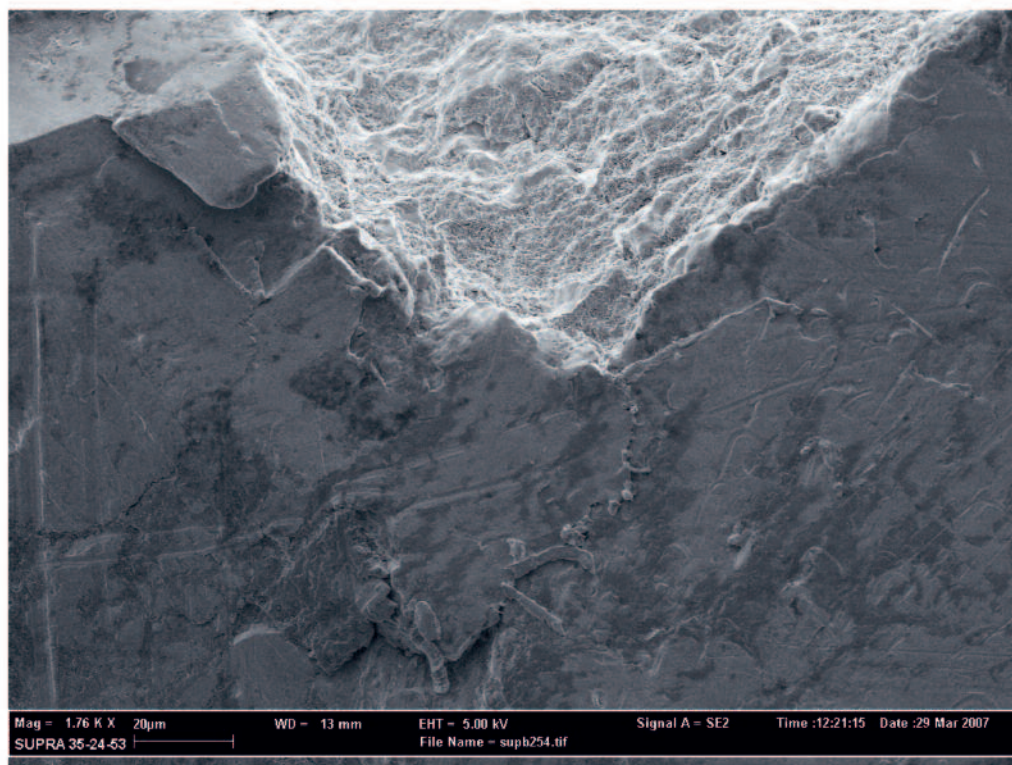
Specificamente gli inneschi sono costituiti da punti di corrosione sviluppatisi sulla superficie esterna (figura 13), sulla quale si riscontra un esteso fenomeno di corrosione generalizzata e da cui si dipartono attacchi a carattere intergranulare (figura 14)

Figura 13 – punto di innescio lunetta centrale

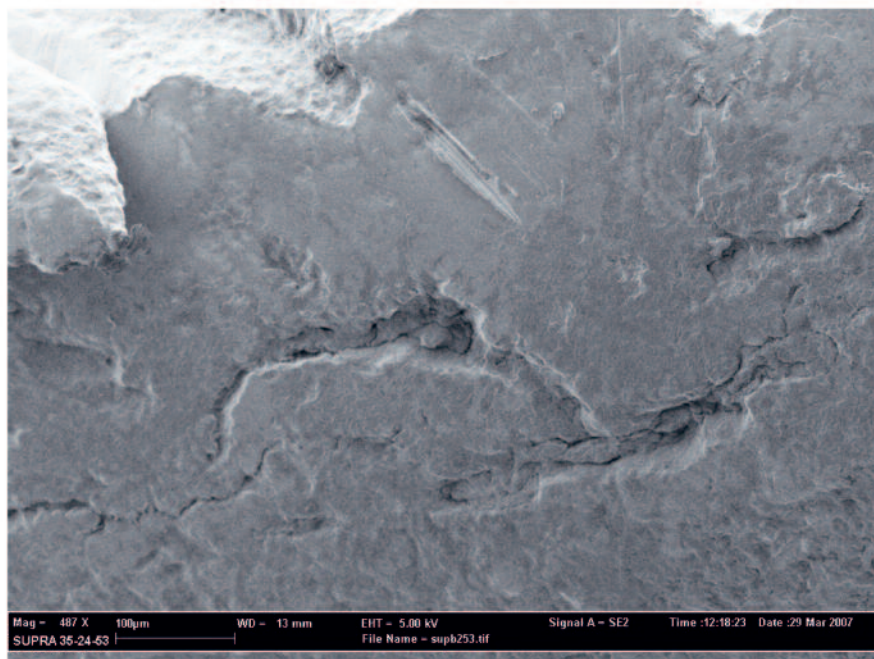
Figura 14 – fenomeni di corrosione a carico della superficie esterna

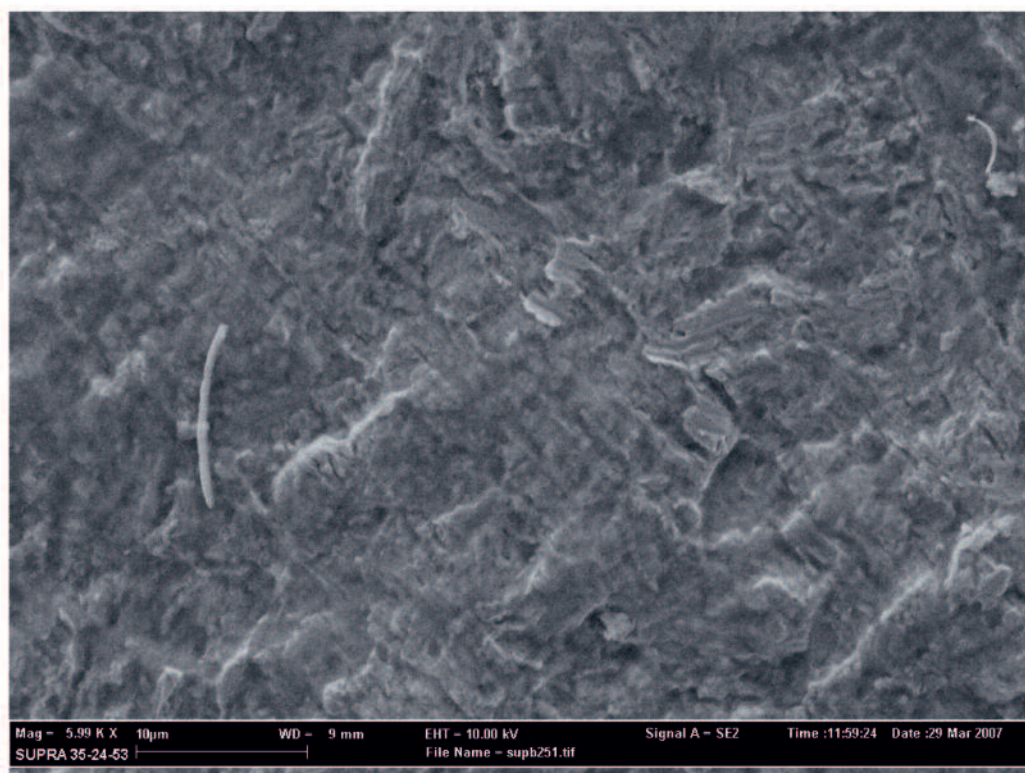
Diversamente, allontanandosi dall'innesco la morfologia delle lunette si modifica, presentando, sia pure corrose, le striature tipiche di un fenomeno di propagazione a fatica (figura 15). Questo aspetto riguarda circa il 20% finale delle singole lunette (figura 16).

Figura 15 – striature corrose di fatica nella zona più esterna della lunetta destra

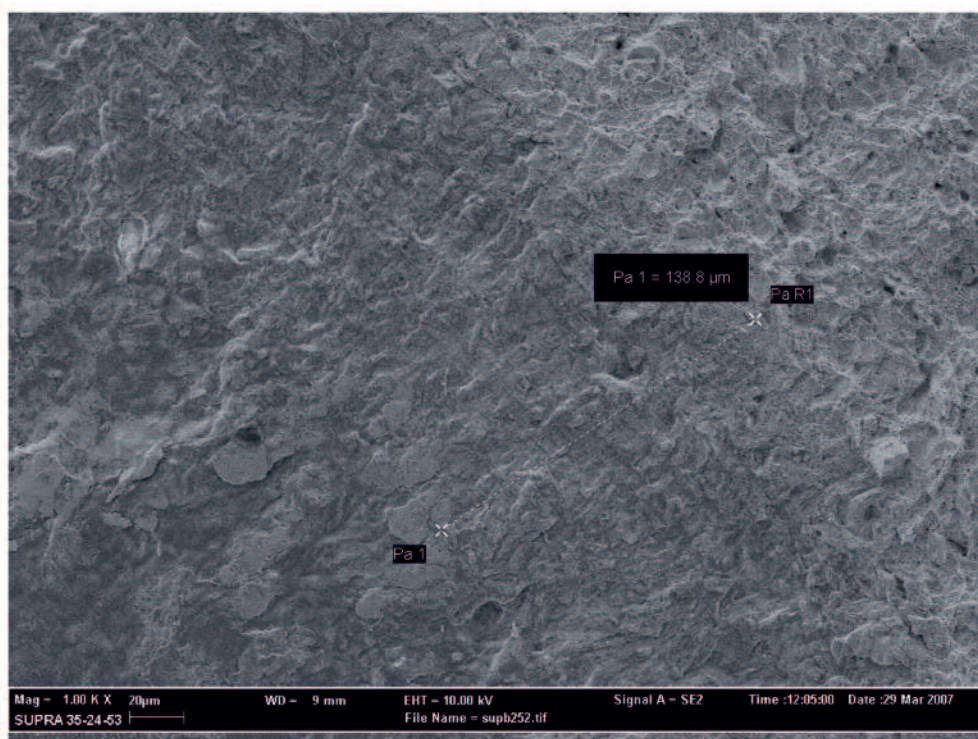
Figura 16– estensione della zona di fatica sulla lunetta destra

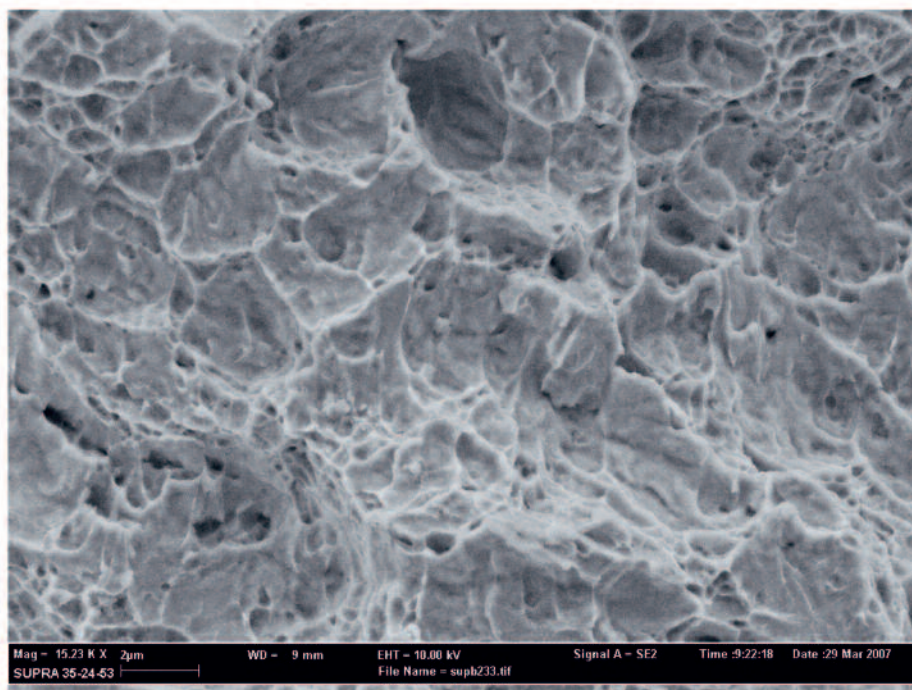
La superficie di rottura mostra qui i caratteri morfologici a microbuche, tipici delle rotture di sovraccarico (figura 17).

Figura 17 – morfologia a *dimples* della zona di rottura per sovraccarico

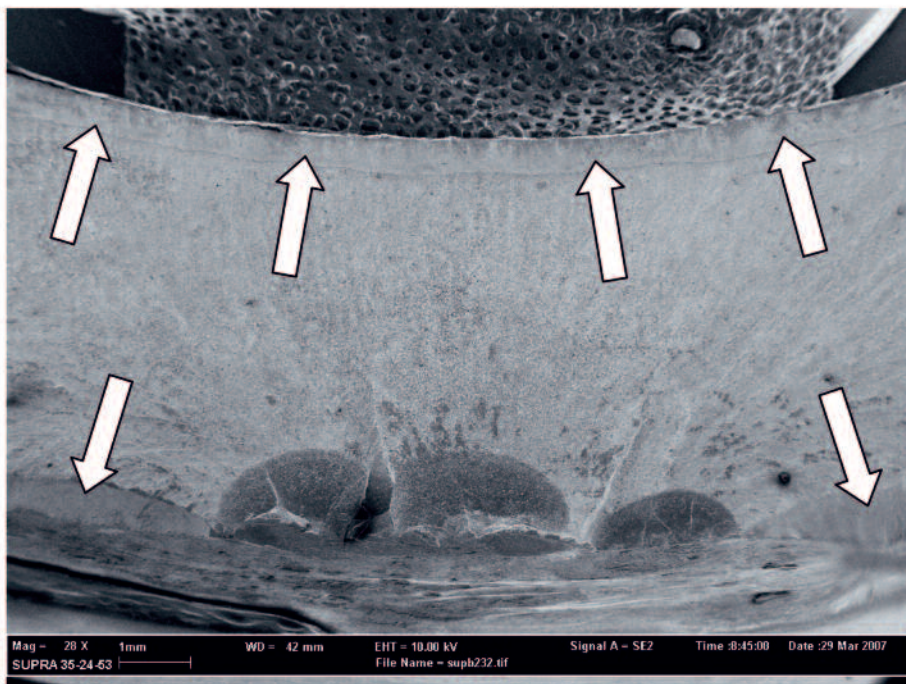
La stessa inclinazione a 45° dei bordi, osservata su tutta la corona circolare che definisce la sezione dell'assale ad eccezione della zona di innesco (frecche in figura 18), è indicativa di una rottura avvenuta per sovraccarico.

Figura 18 – Particolare della superficie di rottura

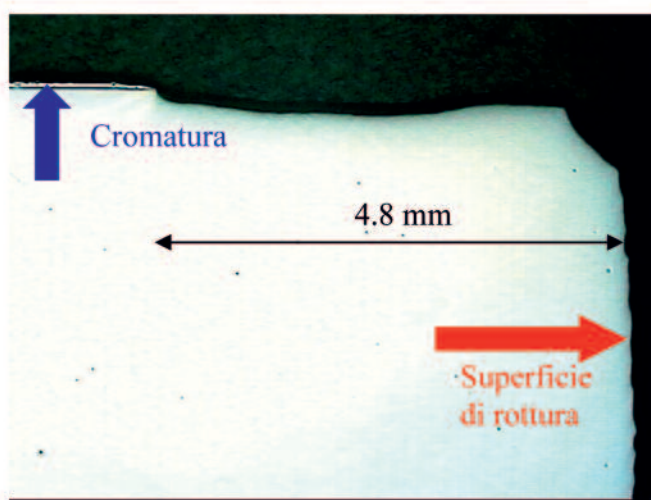
La cromatura, posta a circa 4.8 mm dalla superficie di rottura (figura 19), presenta uno spessore di circa 110 μm ed un aspetto compatto ed aderente al substrato (figura 20).

Figura 19 – Campione metallografico (x13)

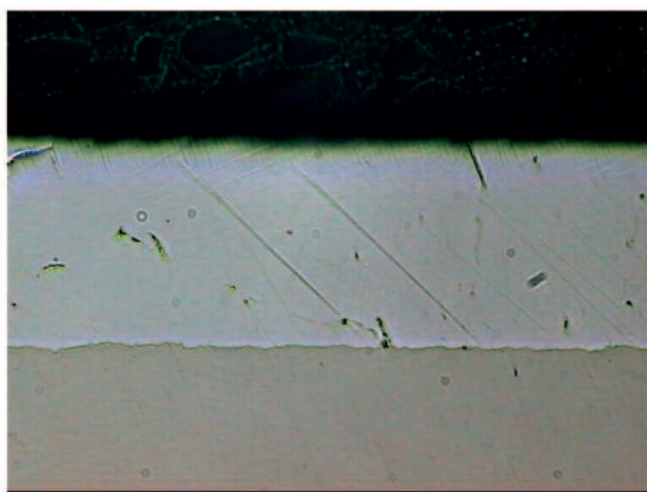
Figura 20 – Cromatura (x250)

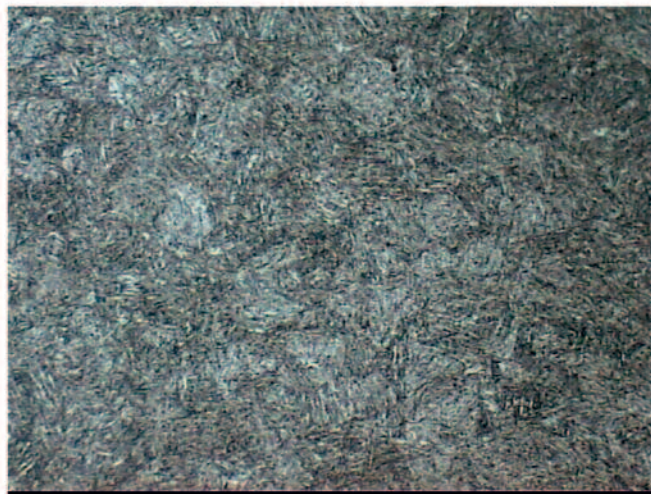
La micrografia al cuore (figura 21) evidenzia una regolare struttura di martensite parzialmente rinvenuta all'interno di una originaria matrice austenitica.

Figura 21 – Microstruttura al cuore (x500)

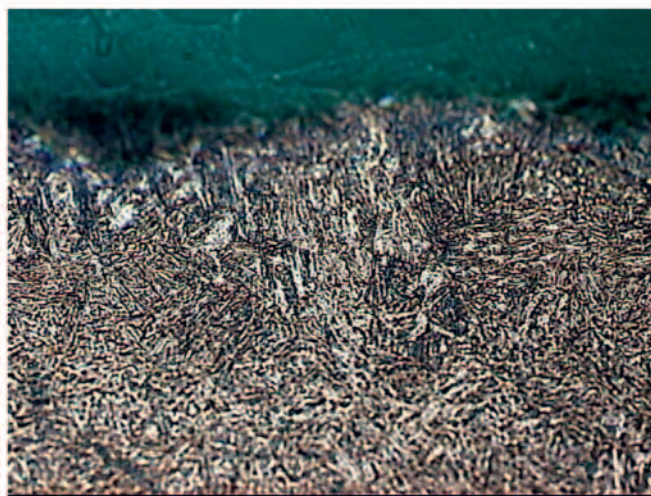
In prossimità della zona di innesco non si evidenziano significative modificazioni strutturali (figura 22).

Figura 22 – Microstruttura in corrispondenza della superficie di rottura, in prossimità della zona di innesco (x500)

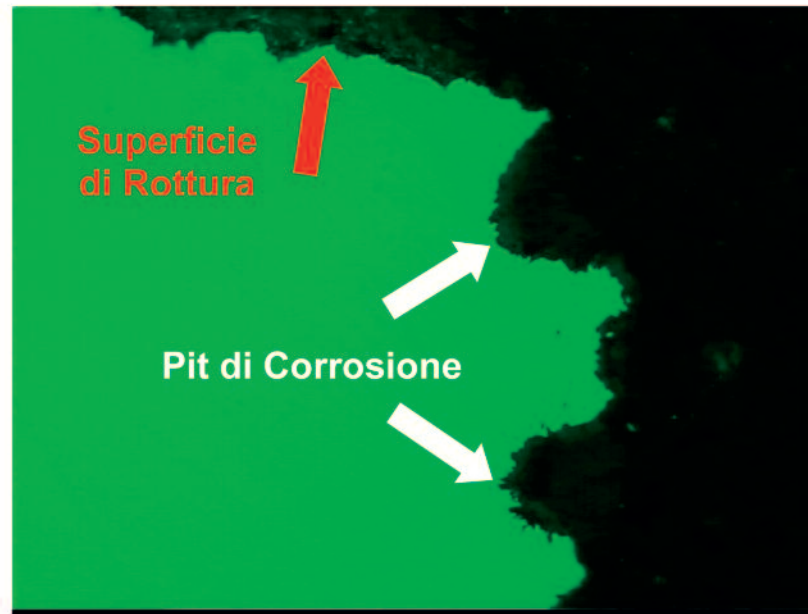
Effettuando un'ablazione controllata del materiale fino a raggiungere la zona di innesco, si evidenzia la presenza di pit di corrosione (profondità rilevata $\approx 80 \mu\text{m}$); sul fondo di tali pit si rileva un incipiente meccanismo di ramificazione (figura 23).

Figura 23 – Sezione in corrispondenza della zona di innesco lunetta destra (x400)

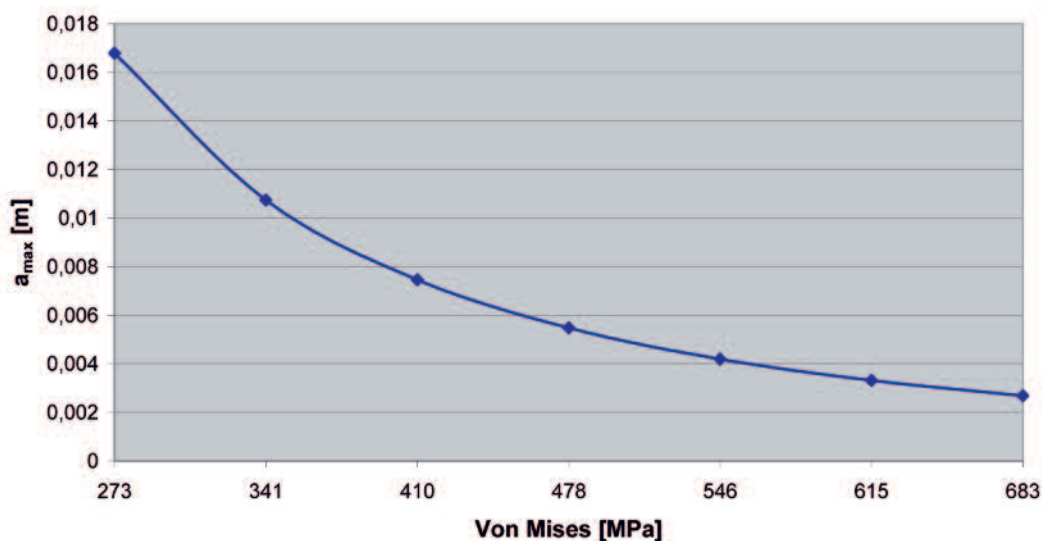
Considerato il K_{Ic} del materiale⁴, pari a circa $50\text{MPa} \cdot \sqrt{m}$, nonché le dimensioni (profondità massima: $\approx 4\text{ mm}$) e la geometria semiellittica della crinatura (fattore di forma pari a 0.797^5) che ha portato alla rottura di schianto, si determina numericamente che lo stress che ha agito sul componente deve essere stato dell'ordine dei 550 MPa (figura 24).

Figura 24 – Stress a rottura nella zona di innesco in funzione della profondità massima di cricca
