INCIDENTE velivolo B737 marche EI-COI

Tipo dell'aeromobile e marche	Velivolo Boeing 737 marche EI-COI.
Data e ora	15 giugno 2006, 06.16 UTC circa (08.16 ora locale).
Località dell'evento	Aeroporto di Catania Fontanarossa.
Descrizione dell'evento	<p>Il 15 giugno 2006 l'aeromobile Boeing 737-400 marche EI-COI era programmato per effettuare un volo da Catania Fontanarossa a Roma Fiumicino con a bordo 98 passeggeri (tra cui un membro di equipaggio di un'altra compagnia) e 6 membri di equipaggio. Il percorso autorizzato dal controllore del traffico aereo (CTA) era il seguente: TWY C, ingresso nella pista 08/26, rullaggio lungo la pista in direzione Ovest fino alla testata 08, con successivo <i>back-track</i> e allineamento per la stessa pista 08.</p> <p>Il comandante ha dichiarato di aver effettuato il rullaggio a velocità ridotta. Dopo aver percorso tutta la pista, l'aeromobile effettuava una inversione a sinistra di 180°, allineandosi per pista 08. Durante tale inversione tutto l'equipaggio avvertiva un sobbalzo anomalo, che era attribuito però ad asperità della pista. Quasi contemporaneamente un altro velivolo comunicava alla TWR (Torre di controllo) di essere in finale per la stess

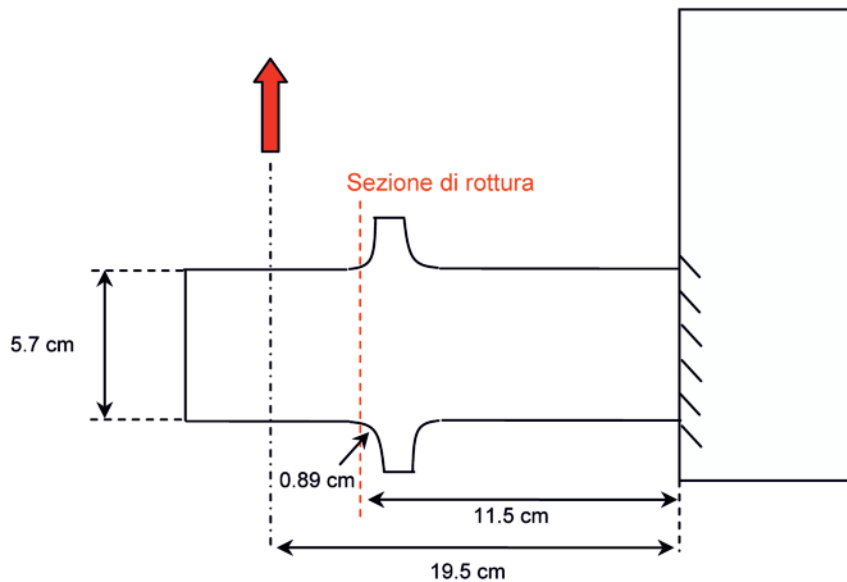
Per le successive analisi numeriche la metà sinistra dell'assale è stata assimilata ad una trave cilindrica cava, incastrata in corrispondenza dell'*inner cylinder* e caricata con una forza verticale F agente sull'asse del ruotino (figura 25).

Figura 25 – Schematizzazione strutturale dell'assale

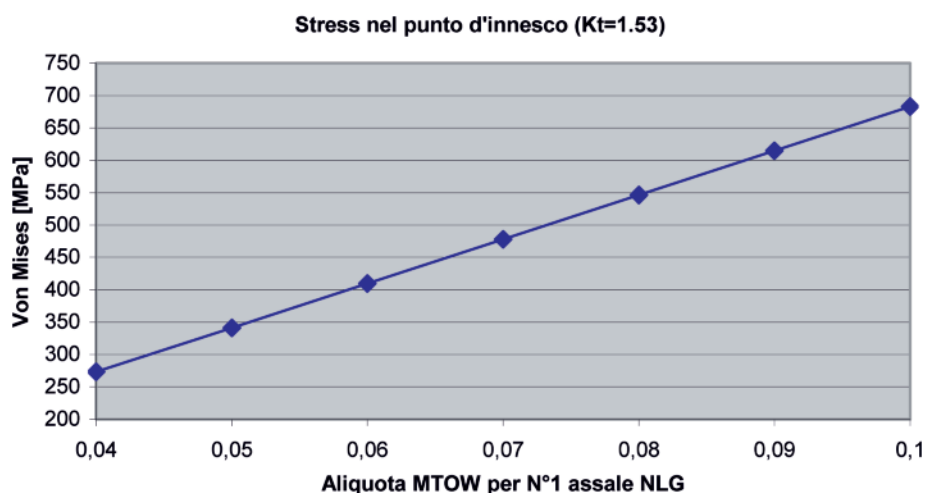
Figura 26 – Stress agente nel punto di innesco in funzione del MTOW agente su NLG

Lo stress di circa 550 MPa risulta secondo questi calcoli verificato in una verosimile condizione di distribuzione dei carichi che veda gravare sul carrello anteriore intorno al 15% del MTOW.

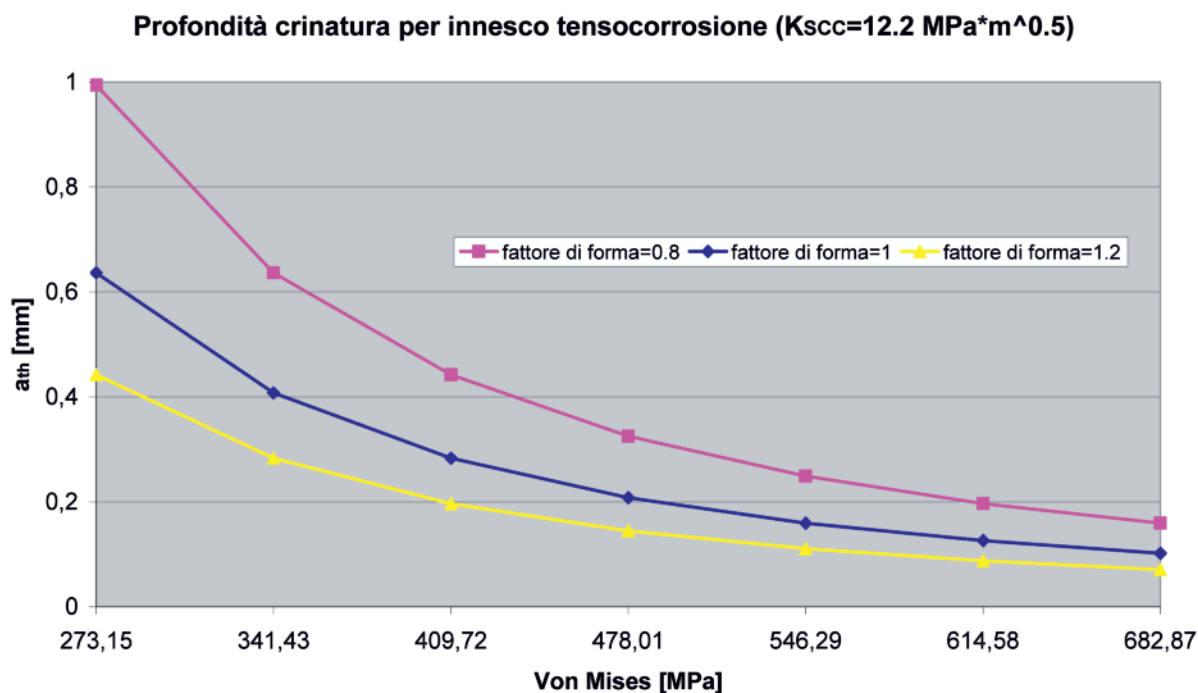
Specificamente per quanto attiene all'innesco del fenomeno di tensocorrosione, considerato un K_{ISCC}^8 di $12.2MPa \cdot \sqrt{m}$, la relazione che intercorre fra stress e profondità minima del difetto è illustrata in figura 27. Laddove, come nel caso in esame, l'innesco sia ipoteticamente costituito da un pit, non essendo possibile a priori definirne con certezza le caratteristiche geometriche, la citata relazione è stata parametrizzata in funzione del fattore di forma considerato.

Assumendo 1 come valore standard del fattore di forma, dalla relativa curva si rileva che in corrispondenza del valore di stress considerato (550 MPa), il difetto in grado di innescare la tensocorrosione sul componente in parola risulta pari a circa 160 μm , in buon accordo con le osservazioni morfologiche effettuate.

Figura 27 – Curve stress-dimensione difetto minimo per l’innesco della tensocorrosione
