RELAZIONE D'INCHIESTA

INCIDENTE OCCORSO ALL'AEROMOBILE

Motoaliante PIK 20E, marche G-BGZL

20 luglio 2003

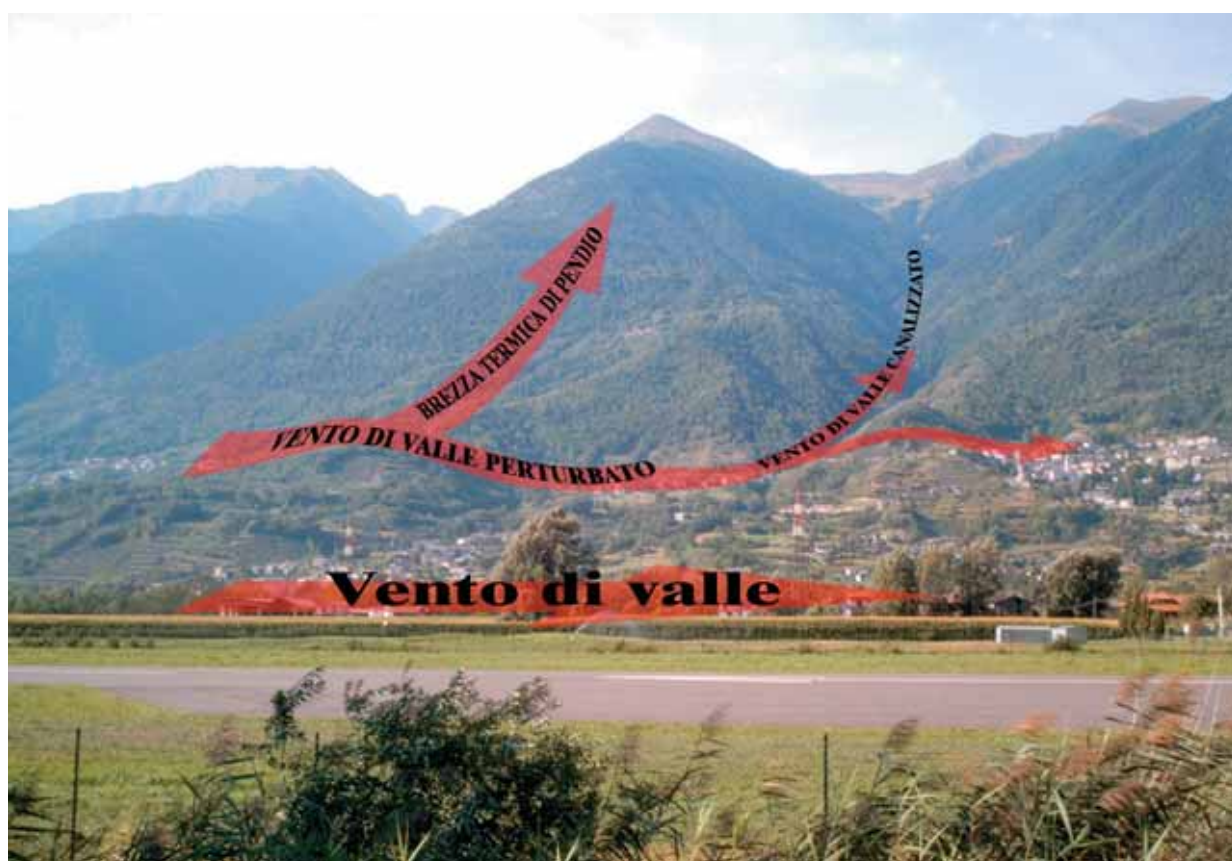
Quando il vento di valle, nel suo tragitto al suolo, incontra degli ostacoli relativamente bassi, come dossi o promontori, esso tende a superarli subendo modeste e graduali variazioni di velocità e direzione in funzione del loro profilo come illustrato nella foto sottostante.

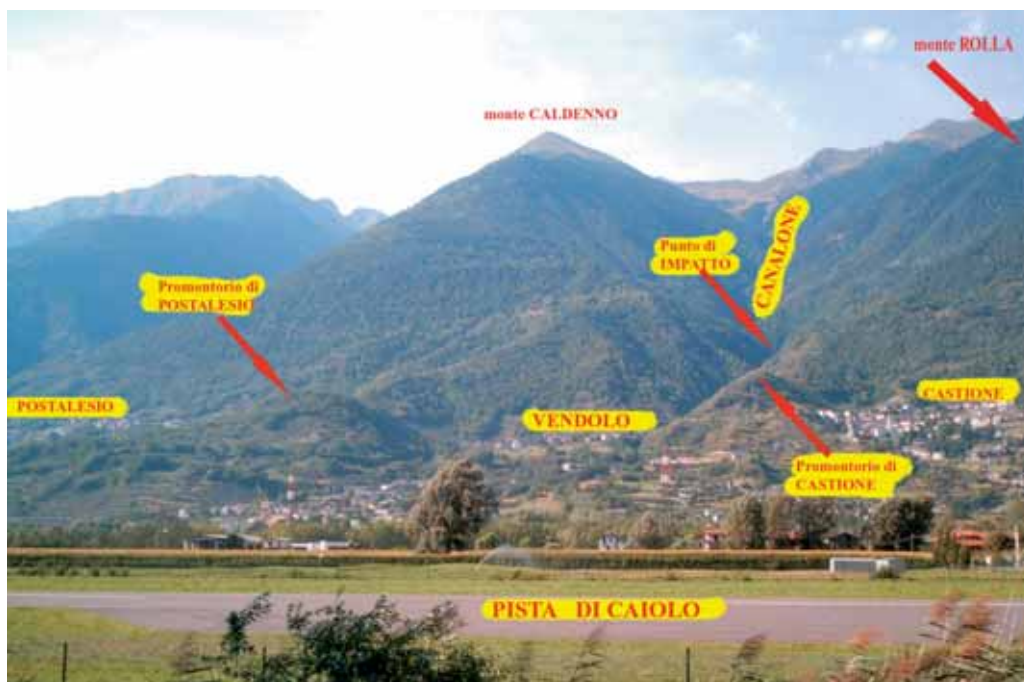
Foto 1

L'incidente è avvenuto nell'area montana del lato Nord della Valtellina compresa tra i paesi di Postalesio e Castione all'imbocco di un lungo canalone in salita formato dalla congiunzione delle pendici del monte Rolla con quelle del monte Caldenno (foto 1).

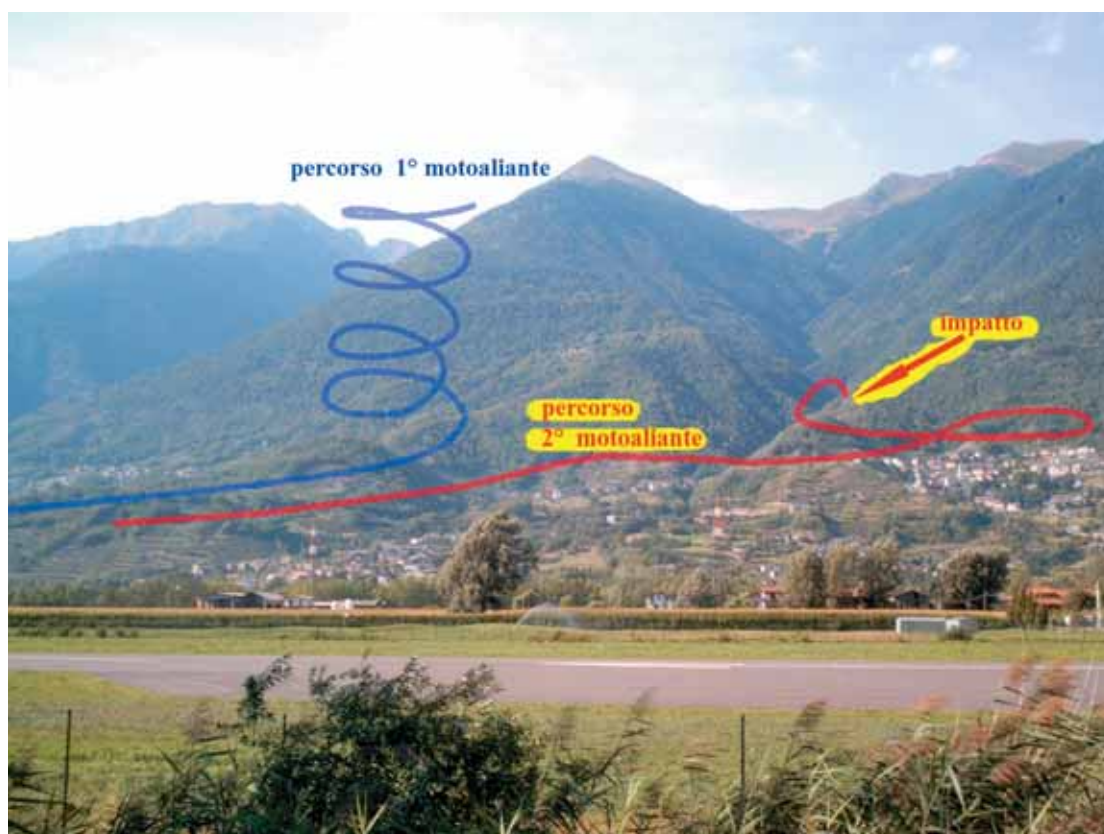
Foto 2

Il luogo di caduta del motoalante (foto 2) è situato sul pendio Ovest del costone di congiunzione delle pendici del monte Rolla con il promontorio che separa il paese di Castione dalla frazione di Vèndolo.

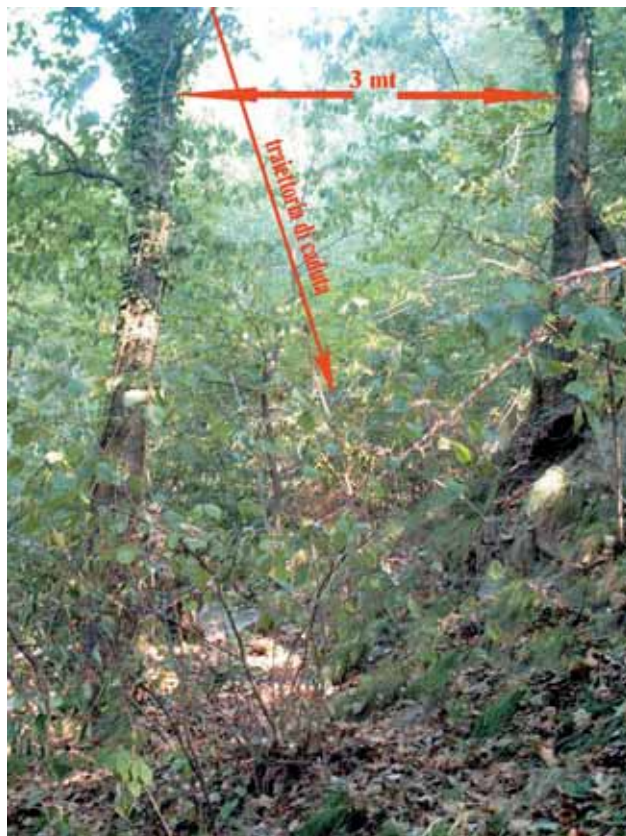
Foto 3

Gli alberi interessati dall'impatto presentano rami spezzati, abrasioni sui tronchi e danneggiamenti vari, che si sviluppano lungo una fascia di circa 60-70 metri di lunghezza e non più di tre metri di larghezza. Sulle cime degli alberi, all'inizio della fascia dei danneggiamenti, si nota anche la presenza di rottami del motoalante impigliati tra i rami (foto 3).

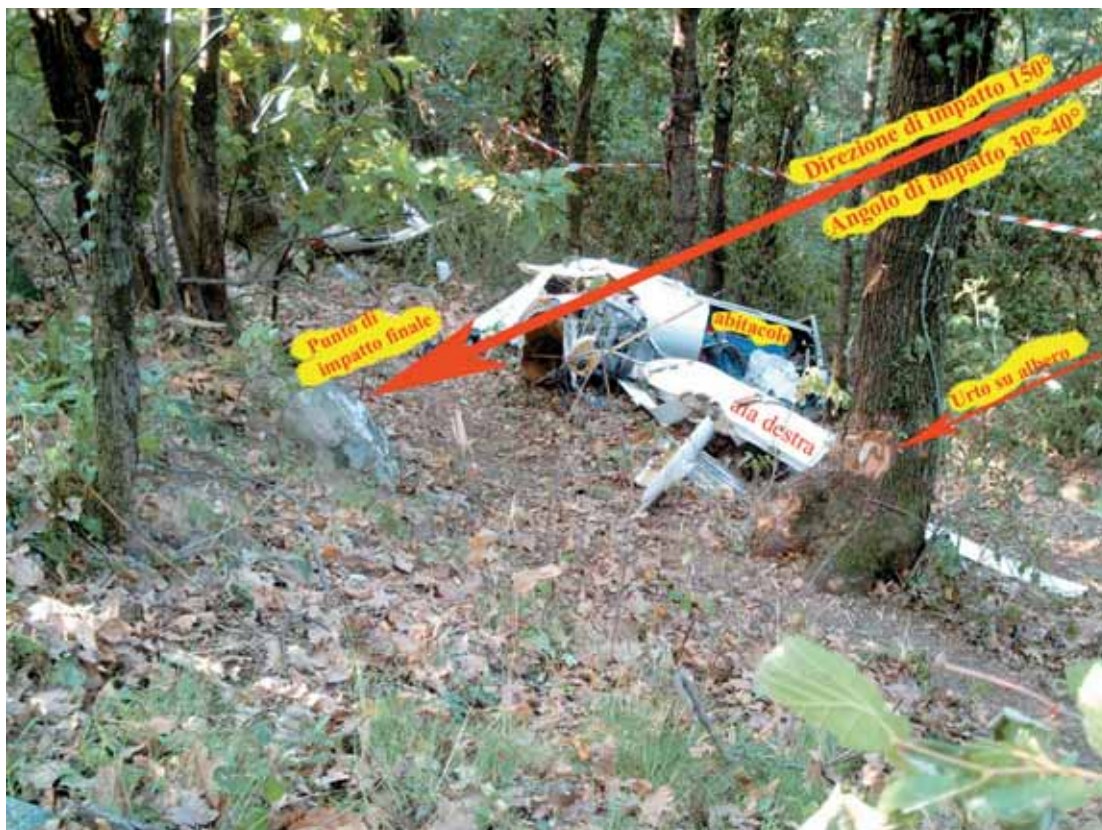
Foto 4

L'inizio della suddetta fascia coincide con lievi danneggiamenti delle fronde sulle cime più alte dei primi alberi a Nord della stessa, che si propagano in diagonale verso il basso sui tronchi degli alberi successivi fino al suolo. I danneggiamenti delineano un percorso che, dalla cima dei primi alberi e con una pendenza di circa 30°, arriva sul terreno in pendio in corrispondenza di uno

spuntone roccioso (foto 4).

Sulla superficie di detto spuntone sono visibili abrasioni e tracce di vernice dello stesso colore dell'aeromobile incidentato.

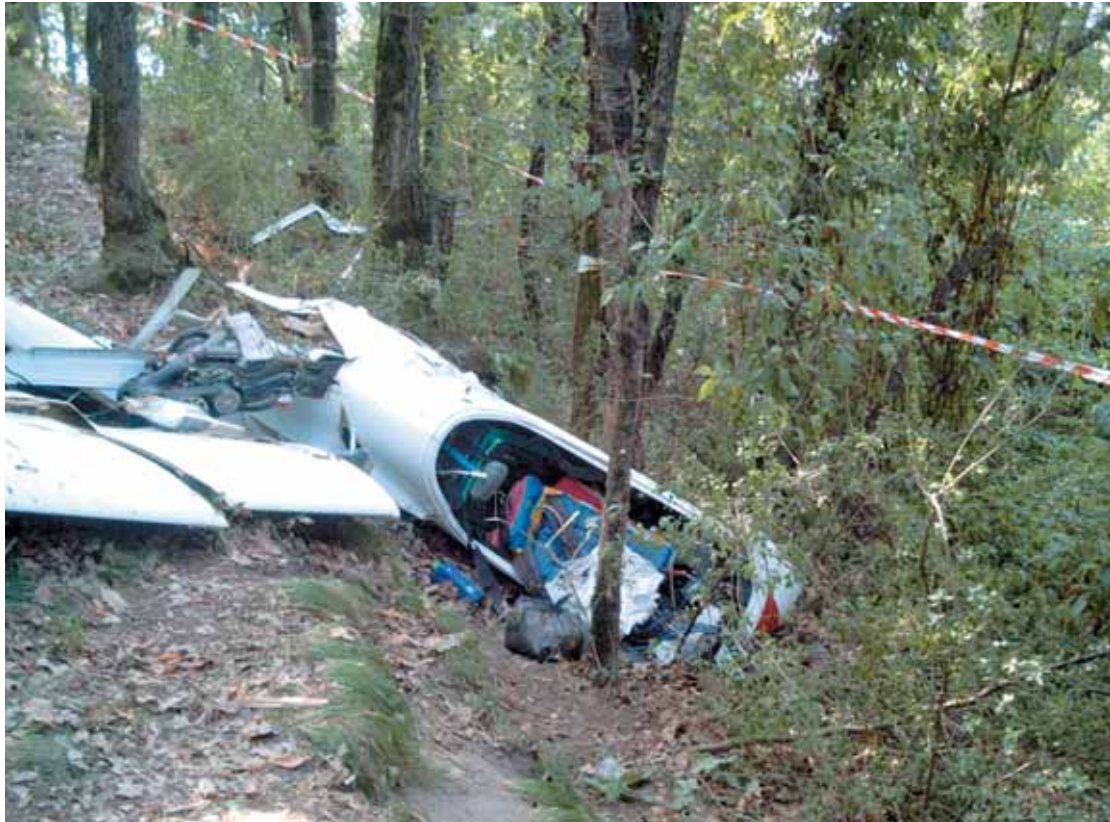
Foto 5

- a) La cabina di pilotaggio, adagiata sul fianco destro (foto 5), è posizionata sul terreno in pendio a meno di due metri più in basso dello spuntone roccioso su cui è avvenuto l'urto. La parte anteriore della cabina risulta totalmente deformata e rientrata fino al cruscotto strumenti. La struttura, in materiale composito e legno, presenta rotture da urto frontale con deformazioni prevalentemente orientate verso il lato destro dell'aeromobile. L'abitacolo risulta privo del tettuccio, la cui struttura è posizionata vicino alla cabina, mentre frammenti di plexiglass trasparente sono disseminati lungo la traiettoria di caduta dell'aeromobile tra gli alberi. Il sedile, il paracadute e le relative cinture di sicurezza risultano integri. La parte di semiala destra, mancante della estremità, risulta posizionata vicino alla fusoliera ed ancora vincolata ad essa con le sole aste dei comandi di volo (foto 6). La estremità mancante dell'ala destra, unitamente all'alettone destro, è rimasta impigliata sulle cime degli alberi in prossimità del primo punto di impatto. La struttura dell'ala destra presenta ampie deformazioni e vistose fenditure trasversali del rivestimento. Il longherone risulta svincolato dal corrispondente dell'ala sini-

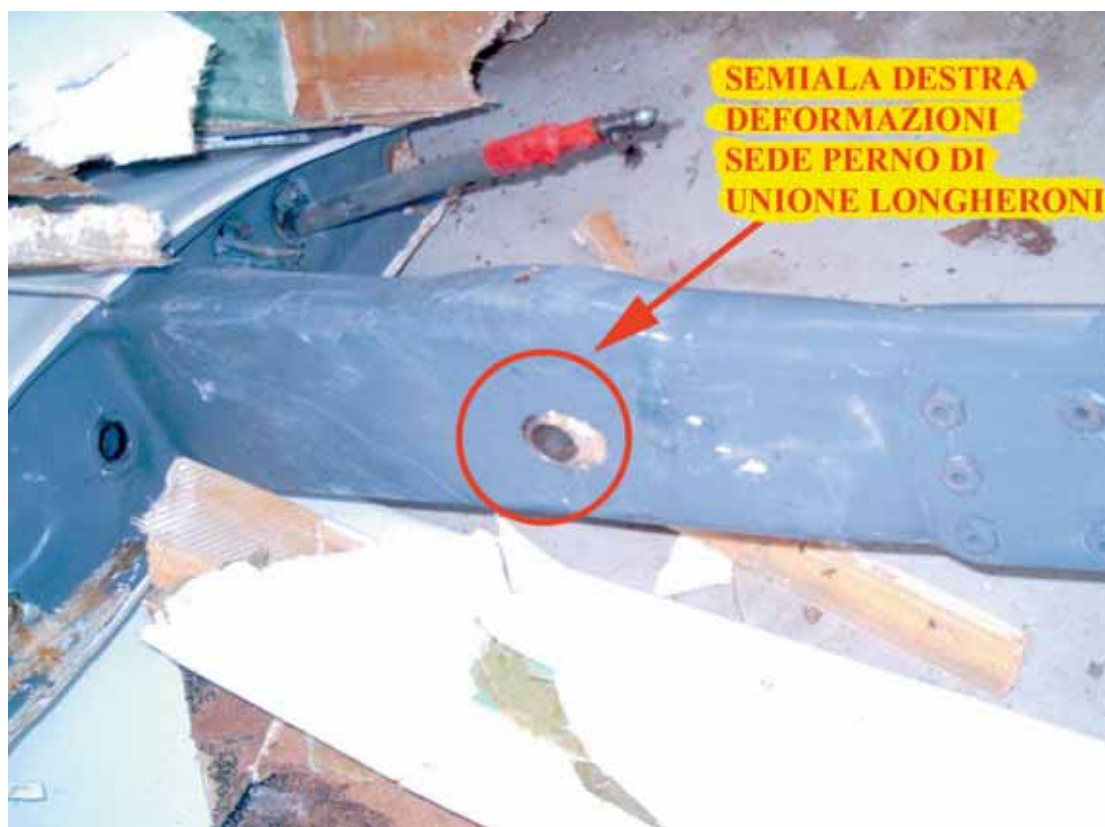
Foto 7

stra. Lo svincolo dei longheroni è avvenuto a seguito della rottura e sfilamento del relativo perno di unione. La sede del perno di unione del longherone presenta ampie deformazioni e rotture dovute a sollecitazioni anomale subite con perno ancora in posizione (foto 7).

Le deformazioni e rotture di longheroni alari in prossimità delle rispettive sedi di unione dimostrano che il relativo perno di bloccaggio era correttamente in sede prima dell'impatto contro gli alberi.

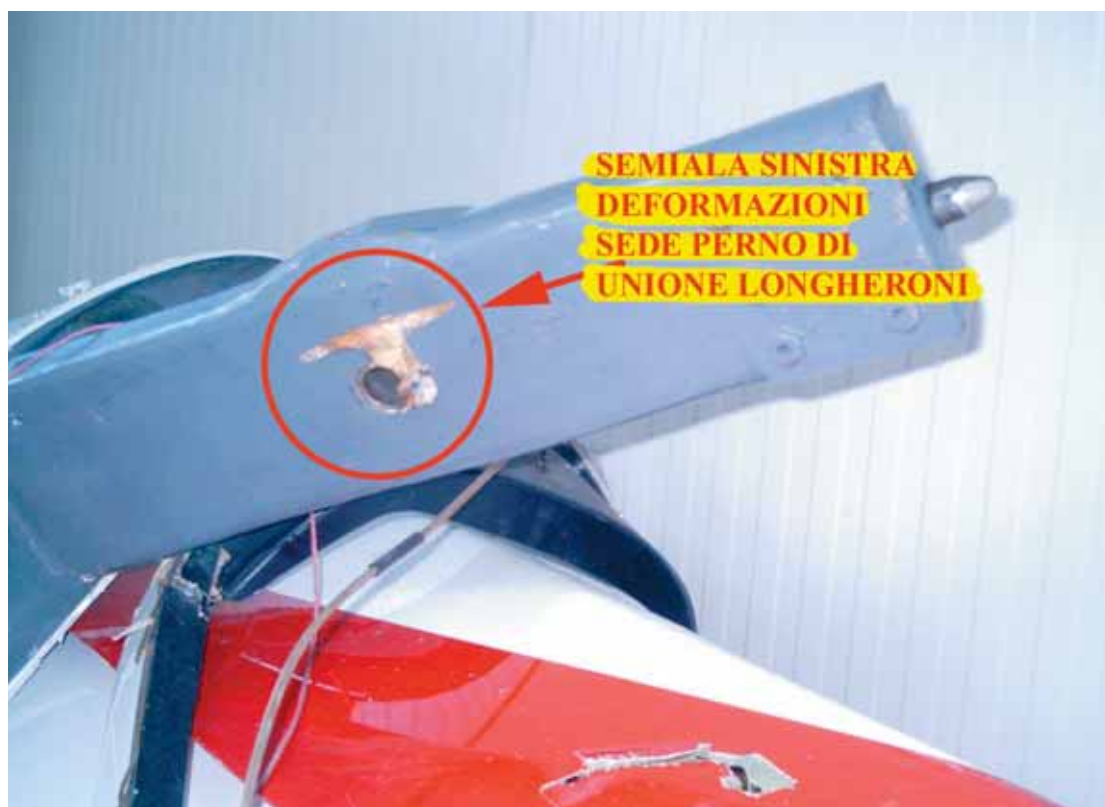
Foto 8

b) La semiala sinistra, completamente distaccata dalla fusoliera ma abbastanza integra nella forma, è posizionata a circa 30 metri prima del punto di impatto finale della cabina. La sede del perno di unione del longherone presenta ampie deformazioni e rotture dovute a sollecitazioni anomale subite con perno ancora in posizione (foto 8).

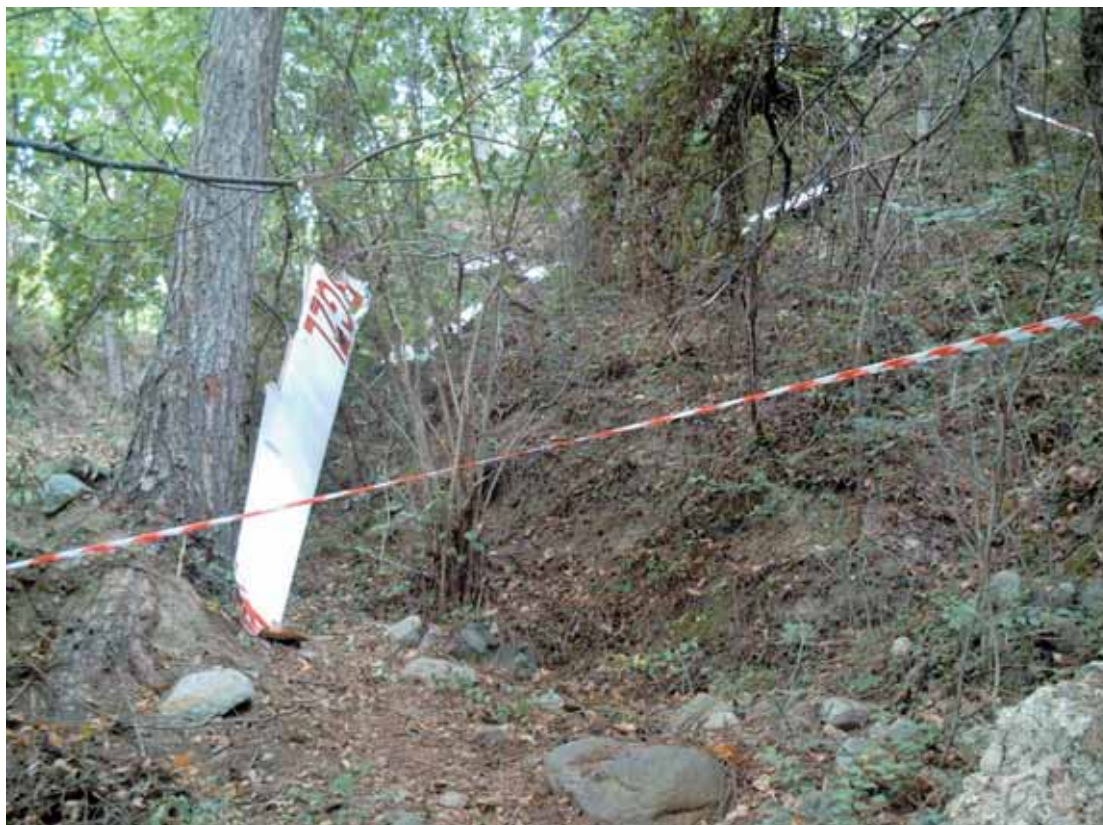
Foto 9

L'estremità dell'ala è a contatto con il terreno mentre la radice è appoggiata al tronco di un albero (foto 9).

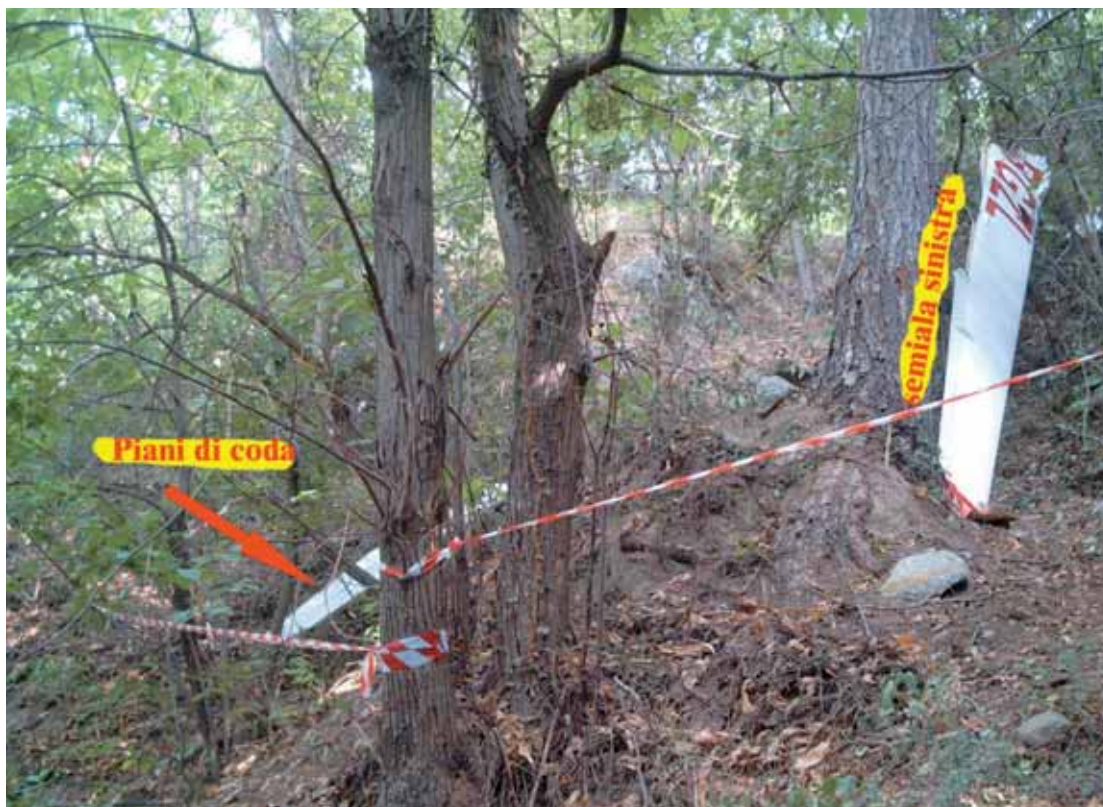
Foto 10

c) Il troncone di coda risulta frammentato in più parti, mentre i piani di coda, seppure distaccati da quest'ultimo, hanno conservato la loro forma. Alcuni frammenti di struttura sono rimasti sulle cime degli alberi mentre i piani di coda sono ricaduti sul terreno circa 40 metri prima del punto di impatto finale (foto 10).

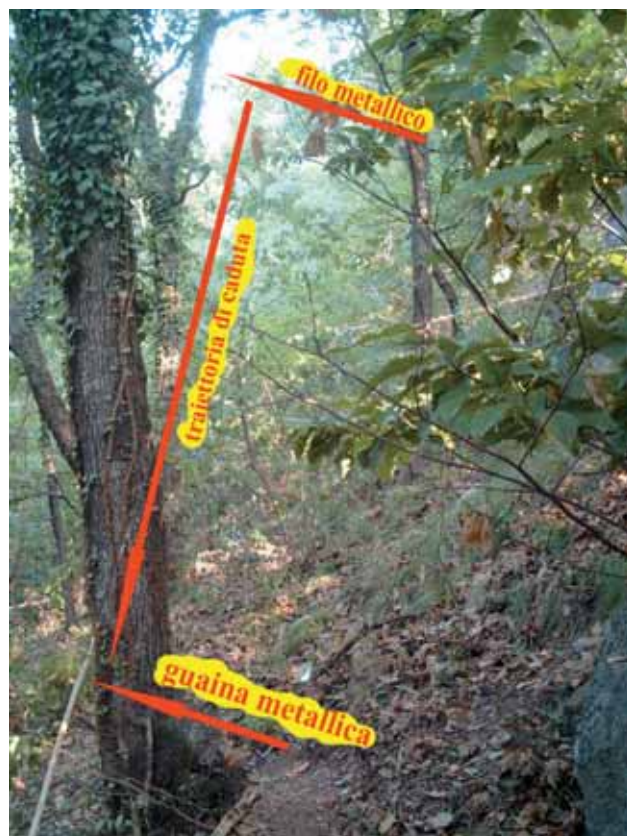
Foto 11

Lungo la traiettoria di caduta si rileva la presenza di un sottile filo metallico che, a partire dalla cabina di pilotaggio, si dirama fino ai frammenti della struttura di coda rimasti impigliati sulla cima degli alberi. Il filo deriva dallo stiramento della spirale metallica di una guida flessibile che, dalla cabina di pilotaggio, trasmette il movimento dei comandi di volo ai piani di coda. La disposizione in linea retta del filo attraverso gli alberi costituisce un ulteriore elemento di definizione della traiettoria di caduta dell'aeromobile (foto 11).

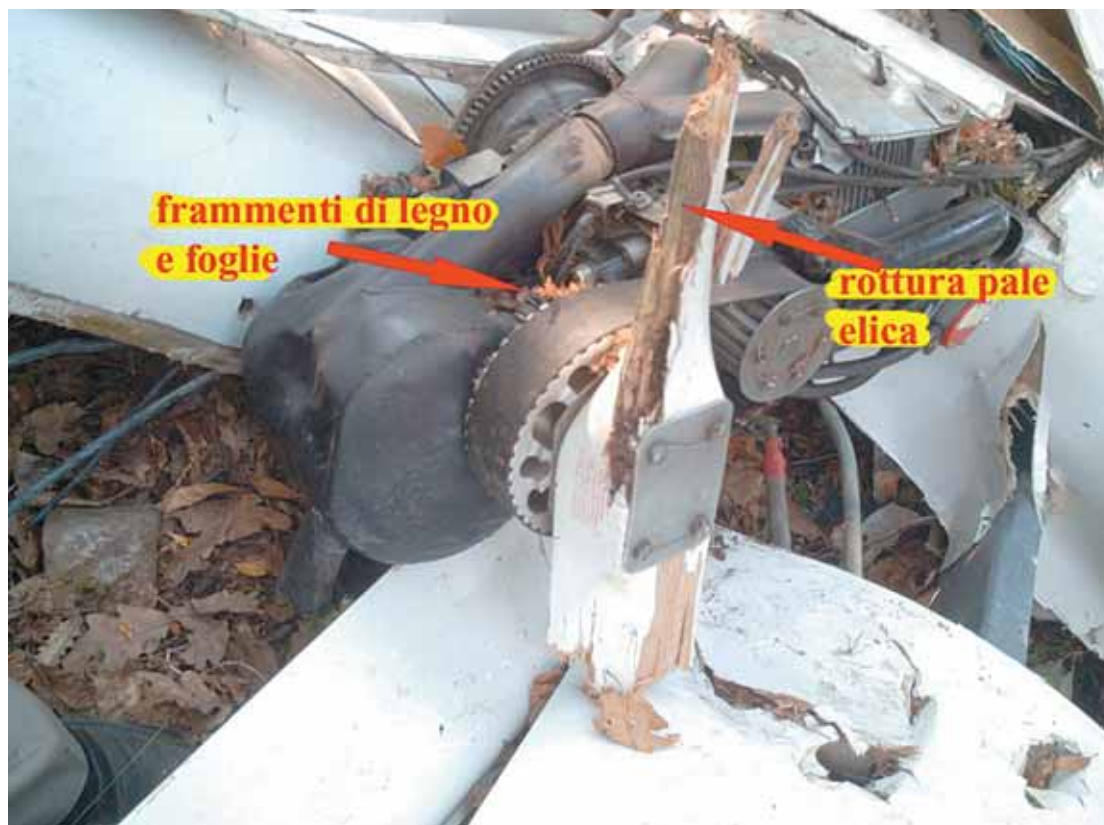
Foto 13

Il motore, che è installato su di un particolare dispositivo basculante per la fuoriuscita ed il rientro nell'apposito alloggiamento sul dorso della fusoliera, si presenta in posizione estratta, con il relativo braccio basculante deformato e tranciato (foto 12). Tutti i cinematismi di comando sono correttamente posizionati per la condizione di "motore estratto". Frammenti di legno e foglie sono incastrate tra la cinghia di trasmissione e l'ingranaggio del riduttore di giri dell'elica (foto 13).

La parte di elica rimasta vincolata al riduttore è costituita dal mozzo in legno e due tronconi di pala di eguale lunghezza. La struttura lignea dei tronconi delle pale dell'elica evidenzia rotture e scollamenti orientati in senso opposto a quello di rotazione delle pale (foto 13).

La tipologia delle rotture sulle pale in legno dell'elica indica che la stessa ha subito urti con gli alberi, quando era ancora in rotazione e sotto potenza. La presenza di foglie e frammenti di legno incastrati tra la cinghia e l'ingranaggio del riduttore costituisce ulteriore conferma del movimento rotatorio posseduto dall'elica durante l'attraversamento degli alberi.

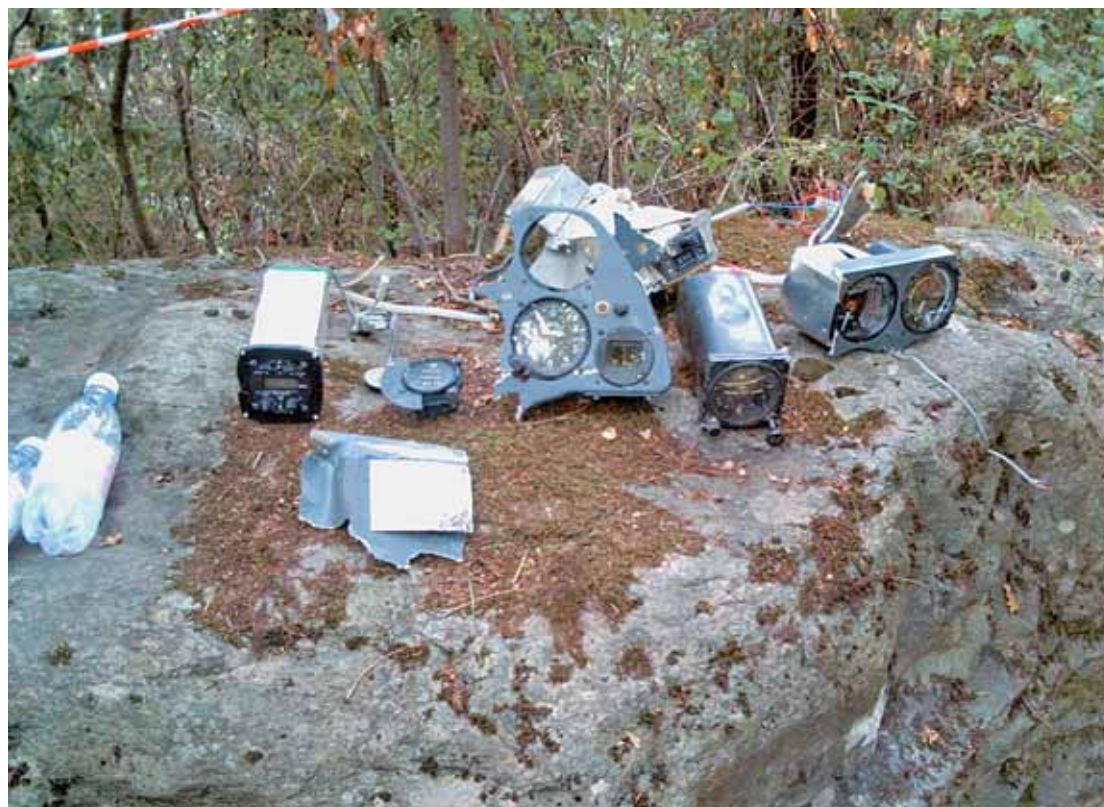
Foto 14

Gli strumenti in cabina, a causa delle deformazioni e rotture (foto 14), forniscono indicazioni non attendibili ai fini di una ricostruzione dei parametri di volo posseduti dal motoalante al momento dell'impatto contro le cime degli alberi. Il contatore del motore registra un tempo di funzionamento totale di 492 ore.

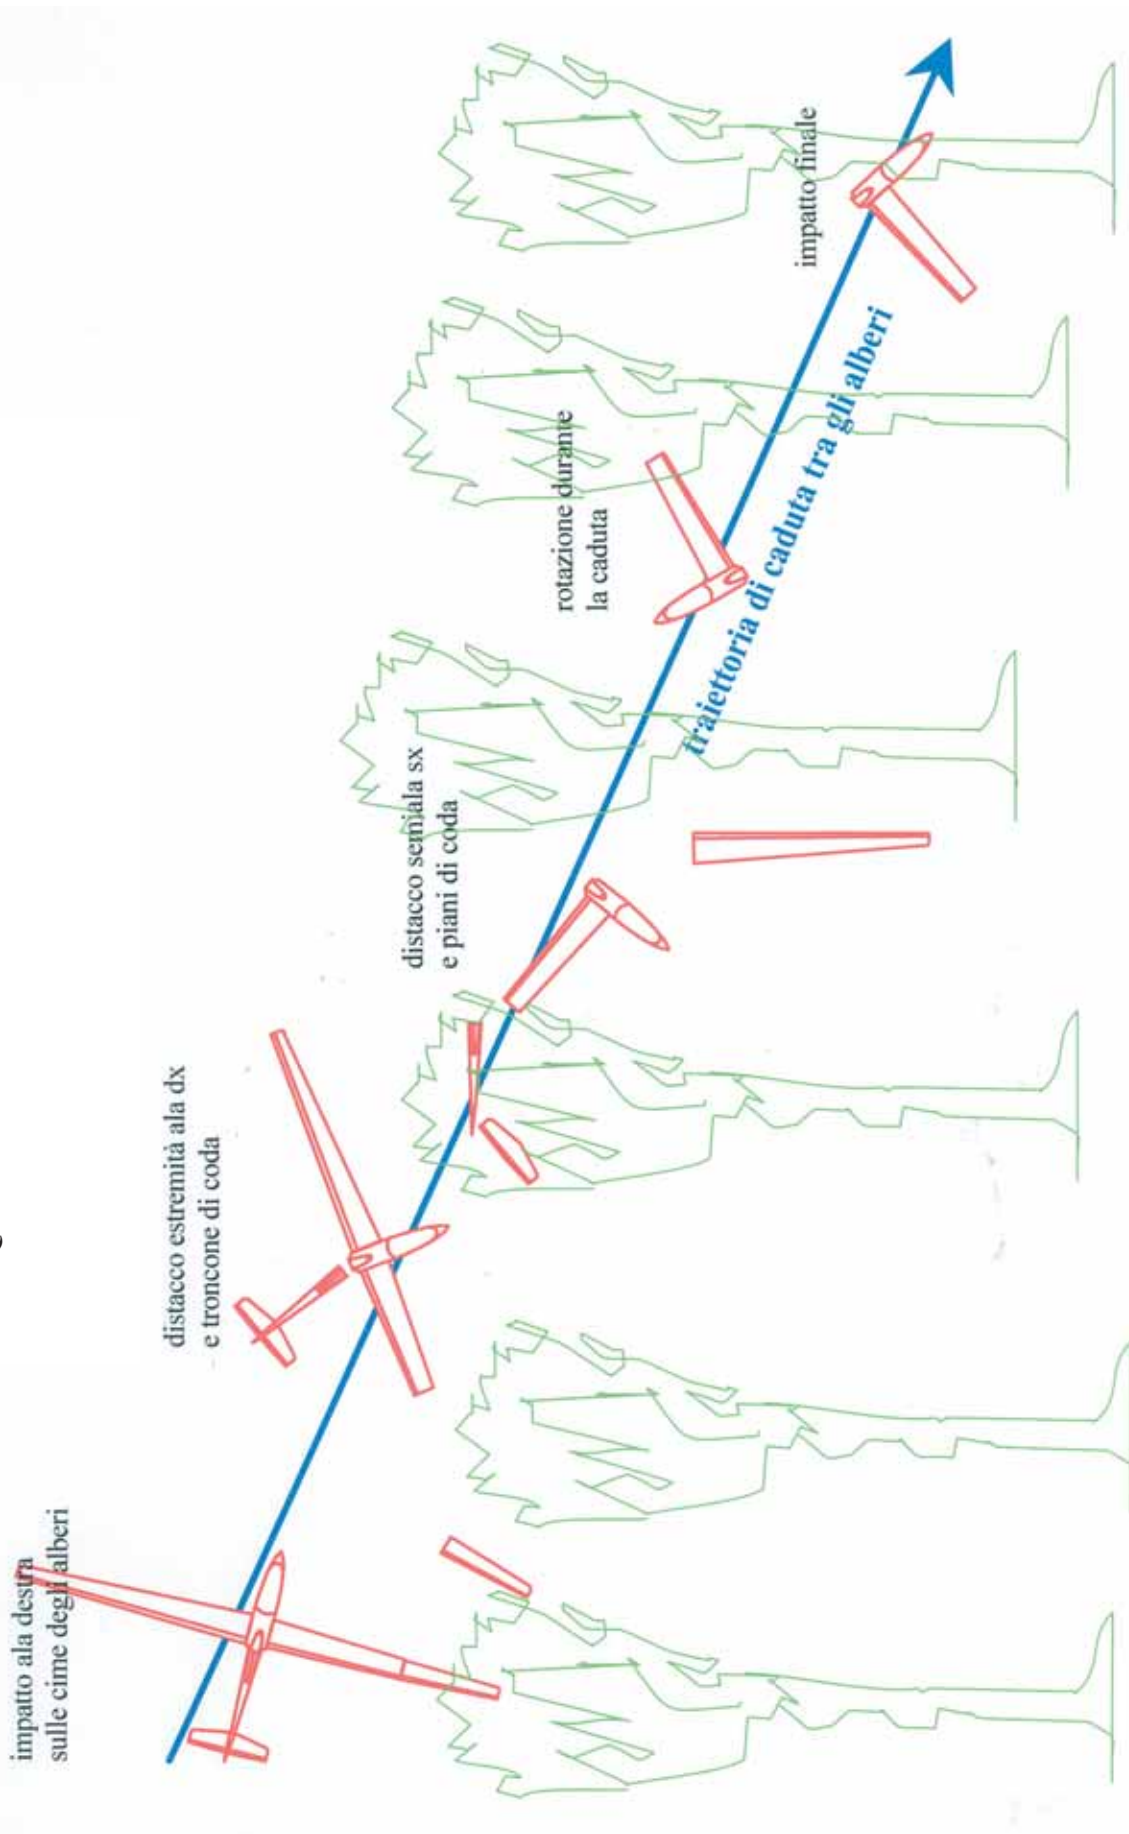
SEQUENZA DI CADUTA DEL MOTOALIANTE

Il motoalante ha impattato contro le cime degli alberi con l'estremità dell'ala destra e con un assetto di volo molto inclinato a destra (si veda l'allegato C).

- il distacco della estremità alare per una porzione comprendente tutto l'alettone destro;
- la trasmissione di sollecitazioni anomale attraverso il longherone dell'ala stessa fino al perno di unione;
- la rottura e sfilamento del perno di unione dei longheroni delle semiali con conseguente scollegamento delle stesse;
- l'applicazione di un forte momento destro rispetto all'asse verticale dell'aeromobile con conseguente rotazione imbardante a destra di tutto il motoalante.

Il motoalante, fortemente inclinato a destra e soggetto anche a veloce rotazione destra rispetto al proprio asse verticale, è penetrato tra le cime degli alberi subendo in rapida successione:

- la rottura del troncone di coda;
- il distacco degli impennaggi dal troncone di coda;
- la totale separazione della semiala sinistra.
