RELAZIONE D'INCHIESTA

**INCIDENTE
OCCORSO ALL'AEROMOBILE
Dyn Aero MCR 01 Club, marche HB-YJQ
località Laguna di Venezia (VE)
15 luglio 2007**

AGENZIA NAZIONALE
PER LA SICUREZZA DEL VOLO

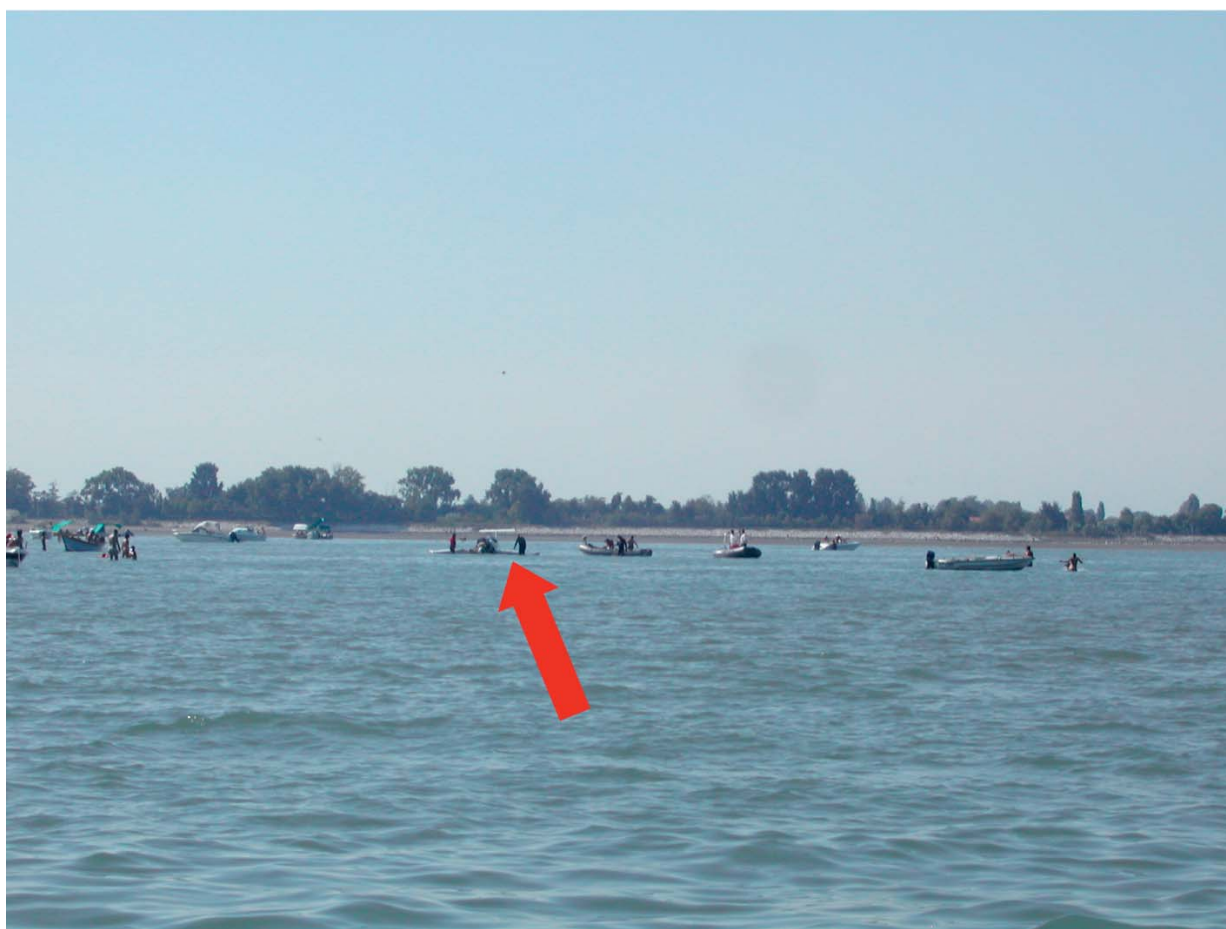
Foto n.1: zona dell'evento, con evidenziato il relitto.

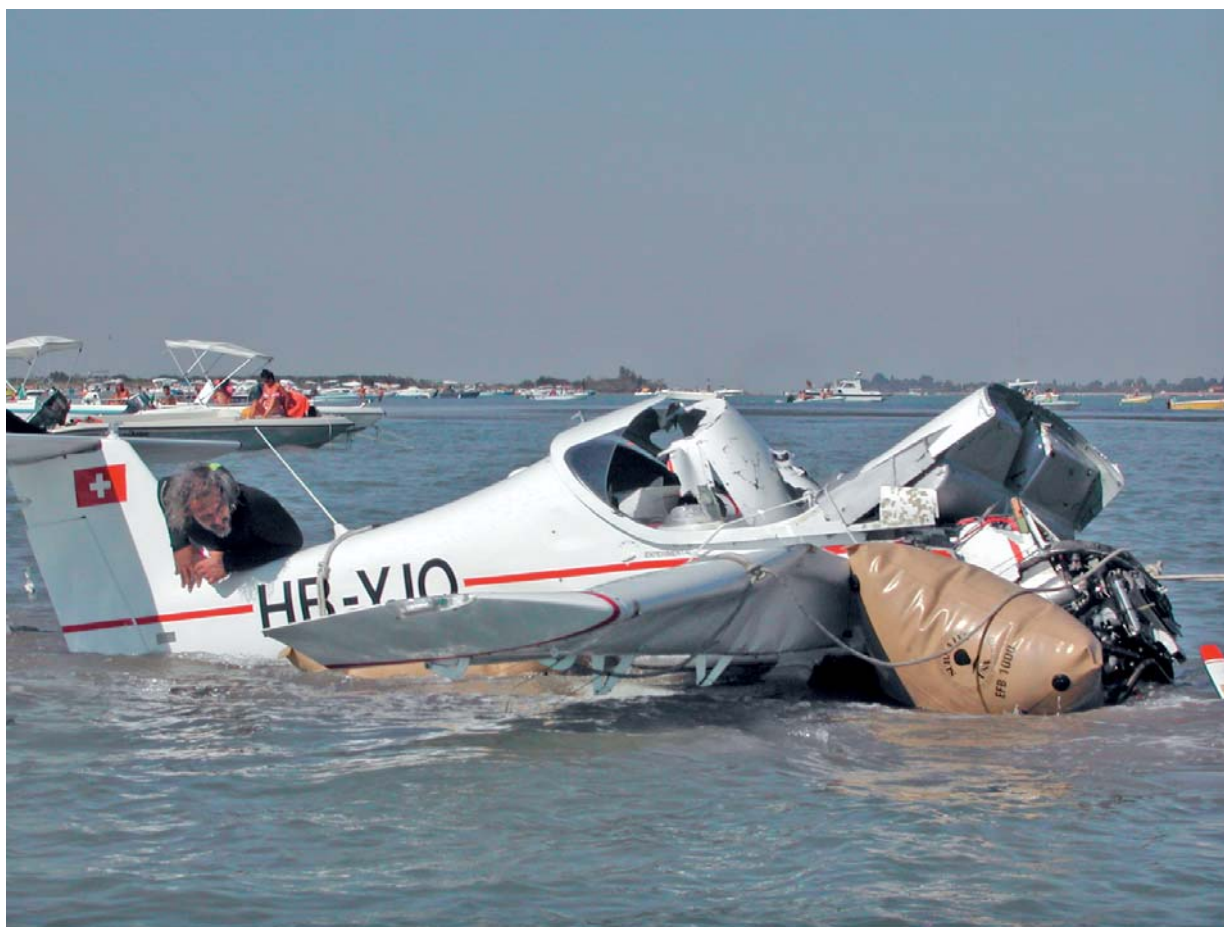
A seguito dell'impatto contro la superficie della laguna, l'aeromobile è andato distrutto. I danni principali hanno riguardato l'intera parte anteriore dell'aeromobile, dall'apparato motopropulsore alla cabina di pilotaggio (foto n. 2 e n. 3).

Foto n. 2: relitto nelle fasi di recupero.

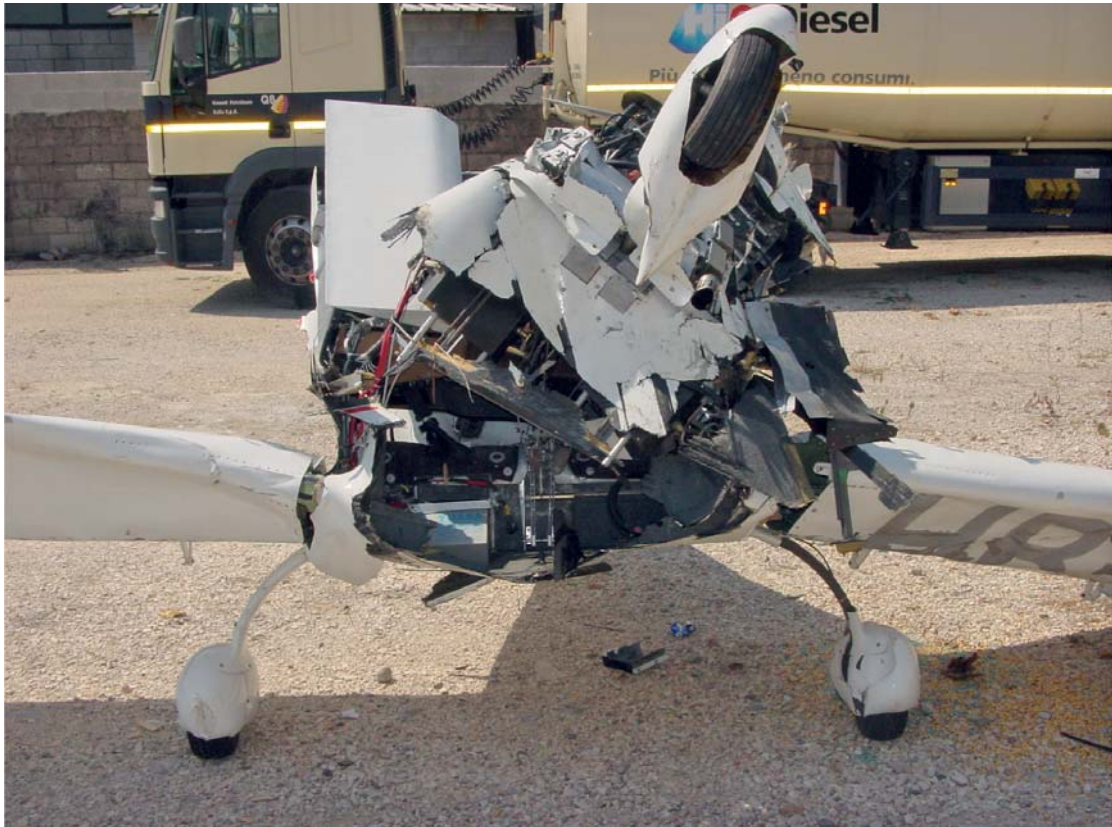
Foto n. 3: vista frontale del relitto.

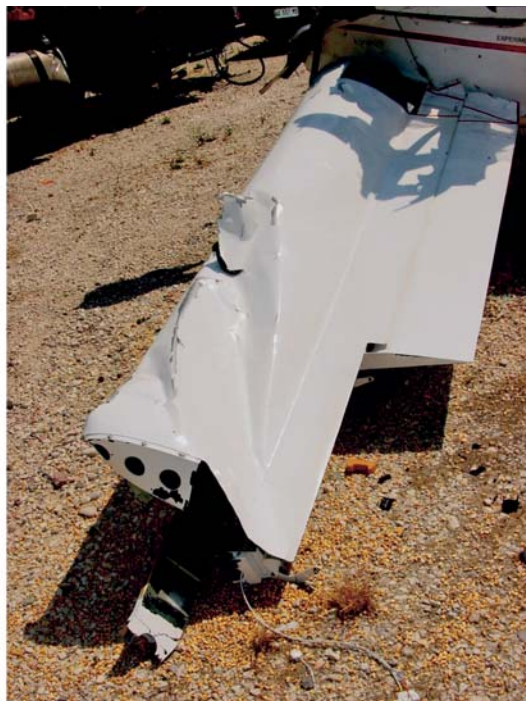
Danneggiamenti rilevanti hanno interessato anche le semiali, in particolare le zone delle radici; nel caso della sola semiala sinistra, i danneggiamenti hanno interessato pure la porzione più esterna (foto n. 4).

Foto n. 4: semiala sinistra.

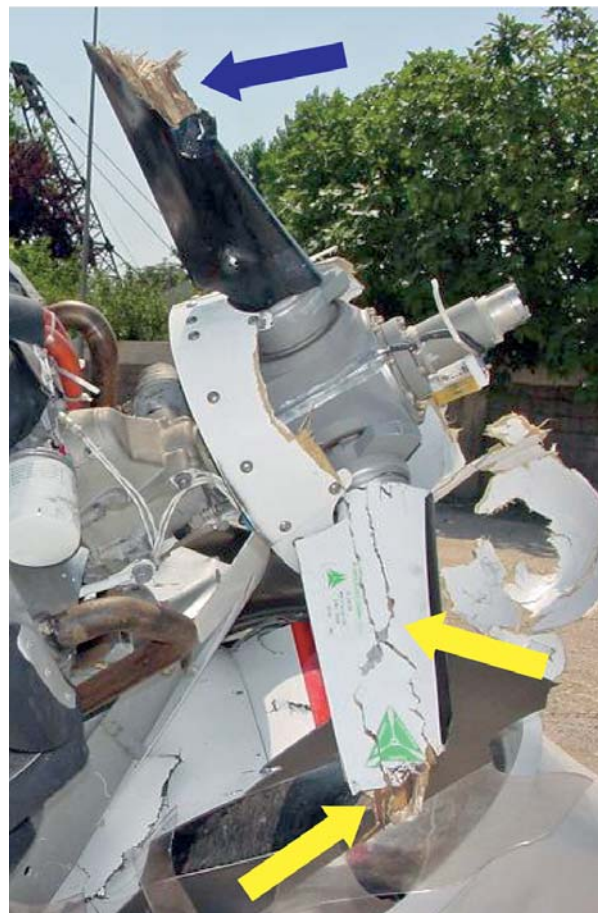
Le tre pale in legno dell'elica motore presentavano rotture associabili alla normale velocità di rotazione delle stesse (2500 RPM) e pertanto indicative di un motore perfettamente funzionante al momento dell'incidente (freccie in foto n. 6). Nonostante i rilevanti danneggiamenti a carico della cabina di pilotaggio, la plancia strumenti è risultata per lo più integra (foto n. 7). Dalla lettura degli strumenti, ed in particolare dall'elevato valore di *manifold pressure* (freccia in foto n. 7) si può ipotizzare che al momento dell'incidente la potenza motore fosse al massimo. Il codice inserito sul transponder era 7000 (codice normalmente utilizzato per i voli VFR).

Foto n. 6: rotture pale elica.

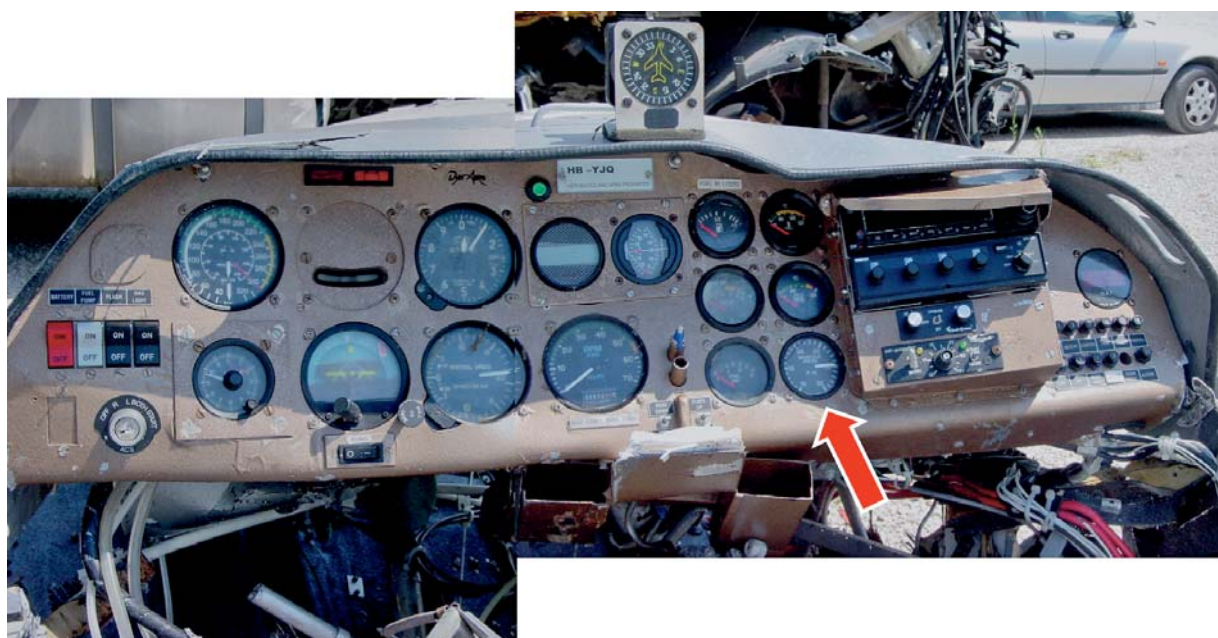
Foto n. 7: plancia strumenti.

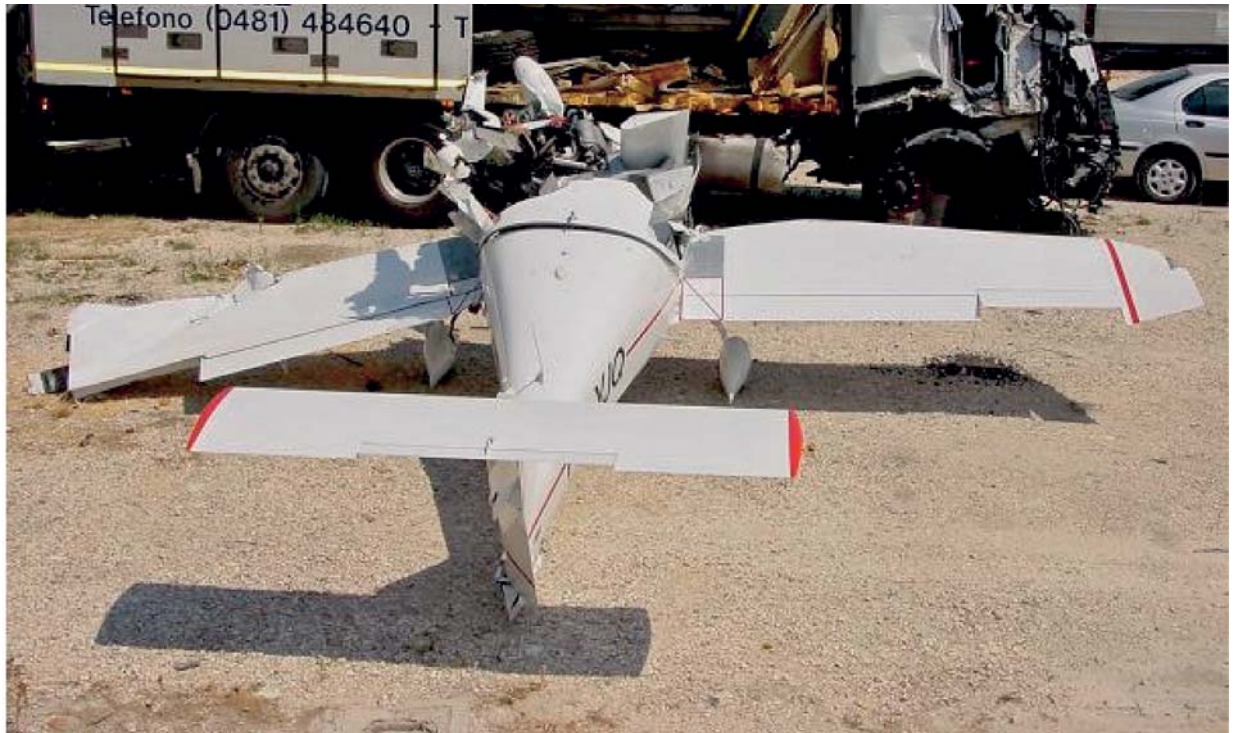
Per quanto concerne le semiali, pur se entrambe gravemente danneggiate, su quella sinistra i macroscopici segni di retroflessione (foto n. 8) sono indicativi di un più violento impatto avvenuto sul lato sinistro dell'aeromobile, ad indicazione di un assetto dello stesso inclinato a sinistra al momento dell'urto contro la superficie della laguna.

Foto n. 8: relitto, vista da dietro. Differenti danneggiamenti a carico delle due semiali.

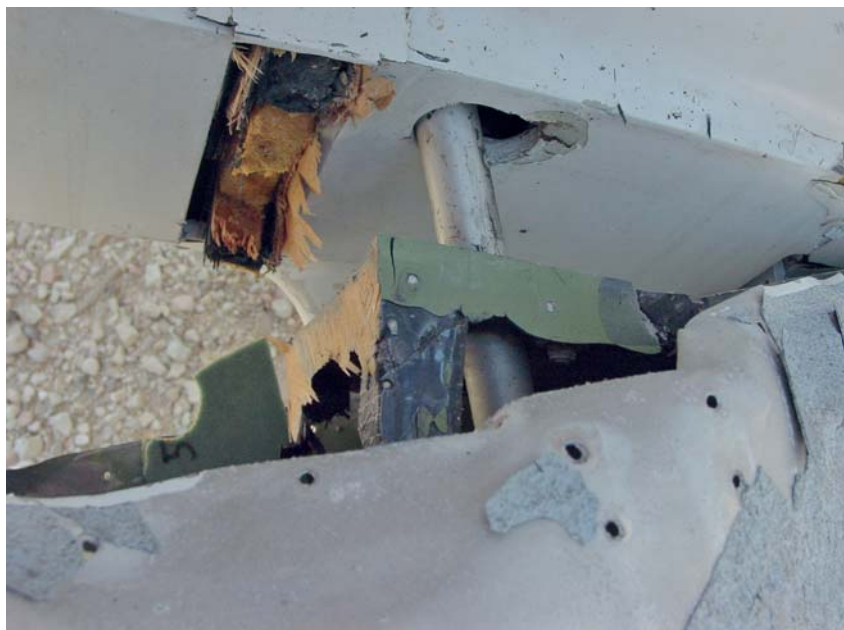
I danni sulla semiala sinistra erano, infatti, particolarmente cospicui, anche in corrispondenza della radice, dove si è riscontrata la rottura del longherone principale (foto n. 9).

Foto n. 9: rottura longherone semiala sinistro.

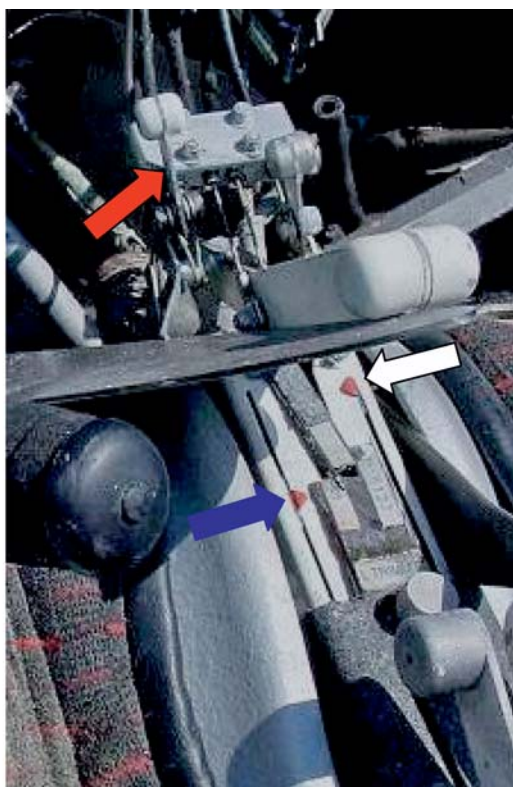
All'interno della cabina di pilotaggio si è rilevata una posizione della manetta motore indicativa di una condizione di massima potenza motore (freccia rossa in foto n. 10), ed una posizione del trim dello stabilizzatore orizzontale (freccia blu in foto n. 10) associabile ad una condizione a cabrare. Il comando dei flap risultava in posizione "0" (freccia bianca in foto n. 10), coerente con quanto osservato sul relitto (foto n. 8).

Foto n. 10: interno cabina pilotaggio.

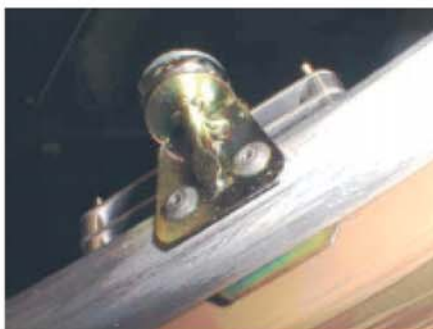
Vérifier que les rivets de fixation du système de fermeture verrière sur l'arceau sont des rivets de 4 mm de diamètre (8 rivets à vérifier : 2 dessus et 2 dessous de chaque côté).

Note : les rivets de 4 mm de diamètre ont une tête de 8 mm de diamètre alors que les rivets de 3.2 mm ont une tête de 6 mm de diamètre.

2/ retirer les rivets en perçant avec un foret de diamètre 4 dans la tête. ATTENTION il est nécessaire pour les rivets supérieurs d'utiliser une perceuse à renvoi d'angle à cause de la proximité de la verrière.
