INCIDENTE aeromobile Piper PA-28-161, marche I-APCE

Relazione n° 07/250

**Oggetto: Velivolo Piper PA 28 marche I-APCE
Rottura della barra comandi di volo.**

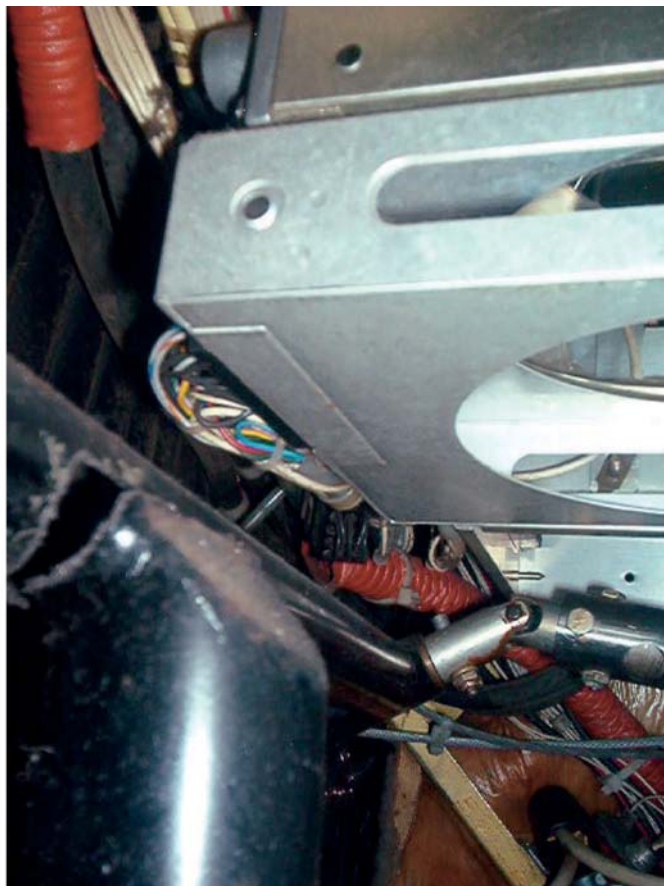
Foto 1

I successivi controlli visivi indicavano una rottura prodottasi in corrispondenza di una zona di saldatura del componente (Allegato "A"). Tale evidenza suggeriva lo sbarco del particolare e l'esecuzione di più approfondite indagini metallurgiche e frattografiche.

Dettaglio rottura barra a "T".

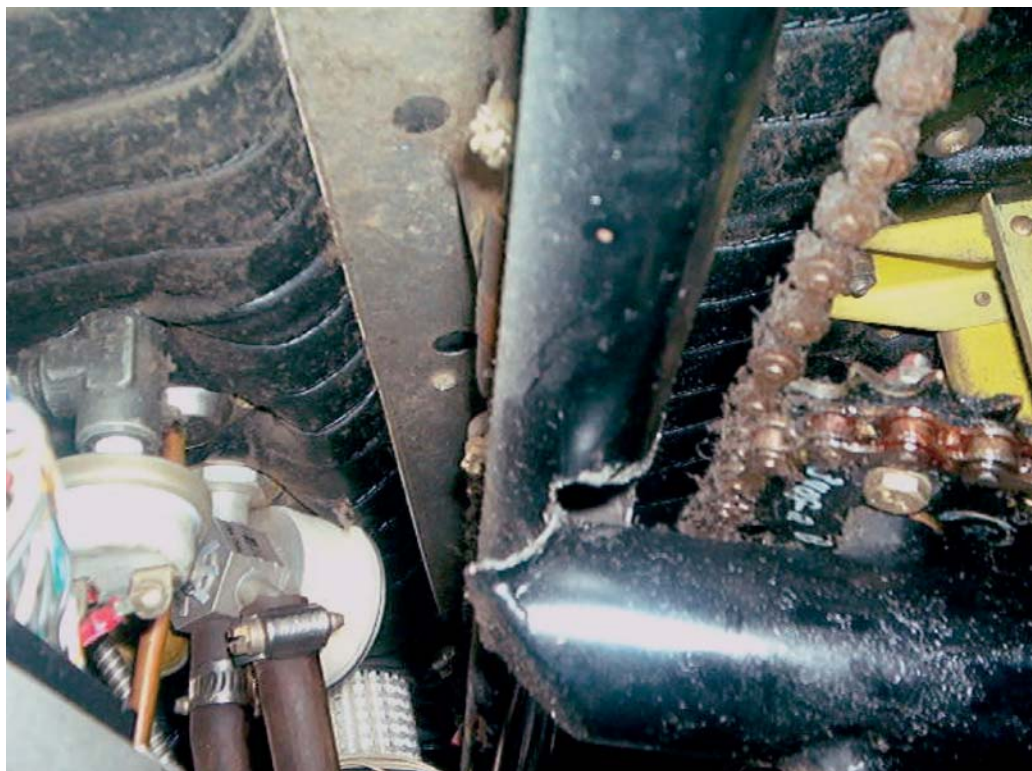
Foto 2

Dettaglio rottura barra a "T".

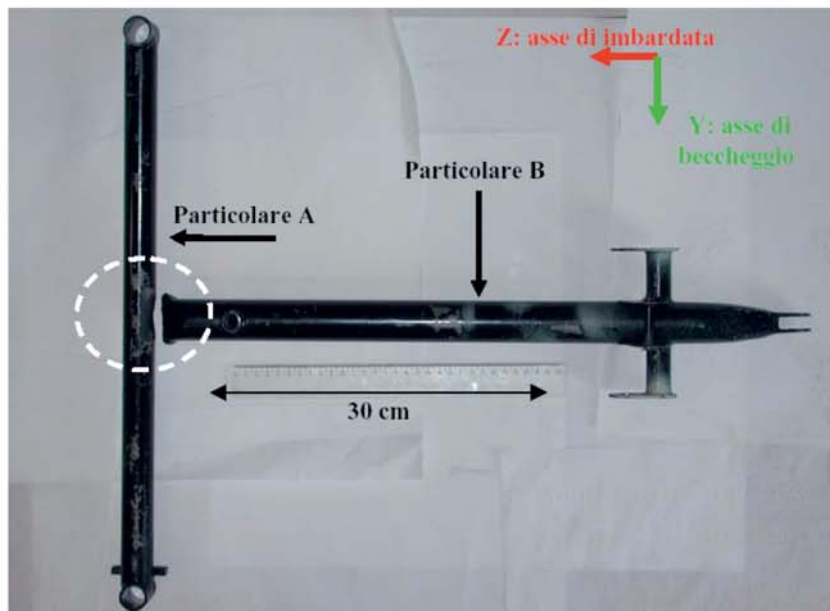
L'oggetto è pervenuto rotto in due parti (particolari A e B in Figura 3); la frattura è avvenuta in corrispondenza della zona di raccordo saldata (tratteggio bianco in Figura 3).

Figura 3 - Frattura tra le parti A e B in corrispondenza della zona di saldatura

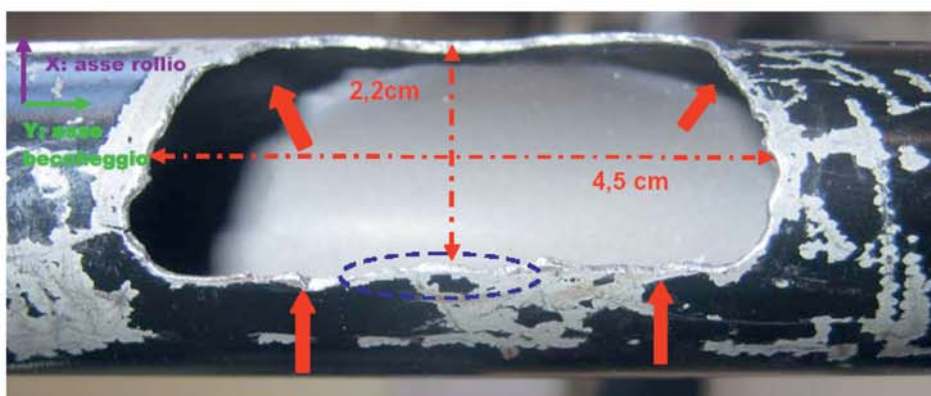
Il particolare A presenta una rottura la cui forma è approssimativamente quella di un'ellisse (Figura 4), con assi maggiore e minore rispettivamente di 4,5 cm e 2,2 cm. La superficie di frattura è lucente ed a grana grossolana. Il reperto presenta una deformazione di tipo plastico coerente con una sollecitazione agente nella direzione che va dalla coda alla prua del velivolo (verso positivo delle X rispetto al sistema di riferimento in Figura 1, frecce in Figura 4).

Figura 4 – Particolare A, zona di rottura

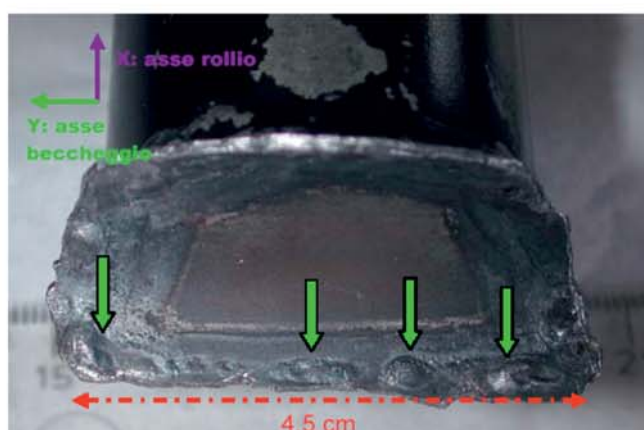
Il particolare B presenta nella zona di frattura l'area approssimativamente ellittica strappata dal particolare A ed evidenzia nella sua parte inferiore la saldatura tra i due giunti. Analogamente al particolare A la superficie di rottura è lucente ed a grana grossolana con deformazioni plastiche concordi ad una sollecitazione agente nella direzione che va dalla coda alla prua del velivolo (verso positivo delle X rispetto al sistema di riferimento in Figura 1). Sono visibili numerose bolle (frecce verdi in Figura 5); il cui diametro max è 6 mm.

Figura 5 - Bolle sulla zona di saldatura

La scarsa qualità del processo di saldatura adottato è confermata dalla presenza di porosità e di bolle sul particolare che hanno costituito, inoltre, una agevolazione al propagarsi della frattura.

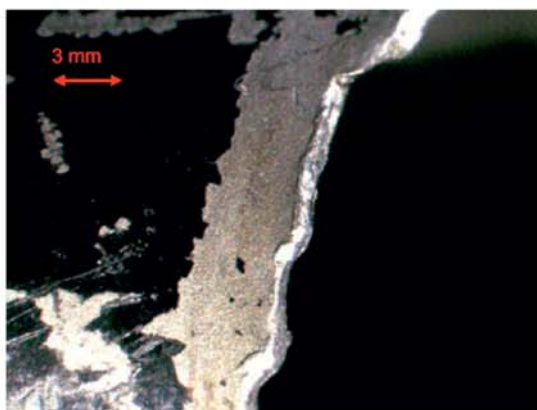
L'osservazione ha evidenziato spalmature sulla superficie di rottura (Figura 6) e porosità che raggiungono in taluni casi un diametro max di 0,6 mm (tratteggio in Figura 7).

Figura 6 – Spalmature particolare A

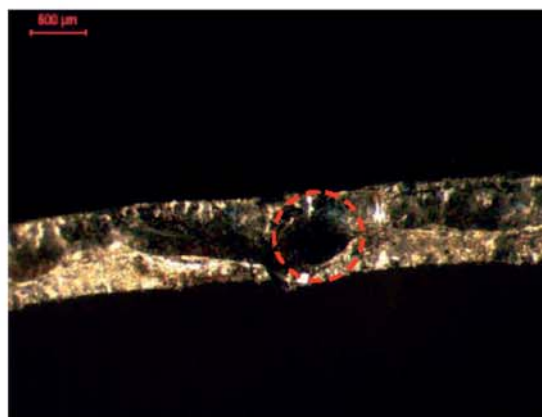
Figura 7 – Porosità particolare A

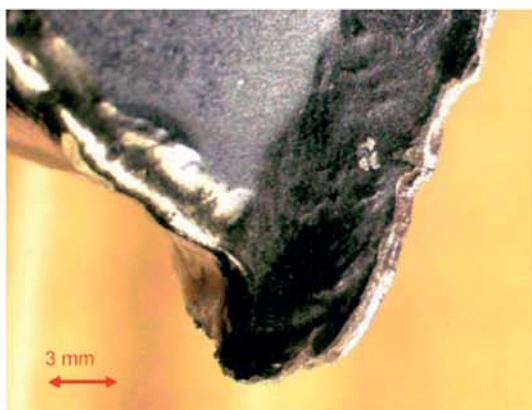
L'osservazione ha evidenziato spalmature sulla superficie di rottura (Figura 8) e porosità che raggiungono in taluni casi un diametro max di 2 mm (tratteggio in Figura 9).

Figura 8 – Spalmature su particolare B

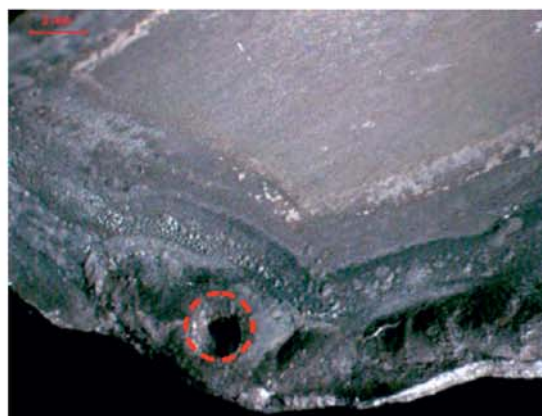
Figura 9 – Porosità su particolare B

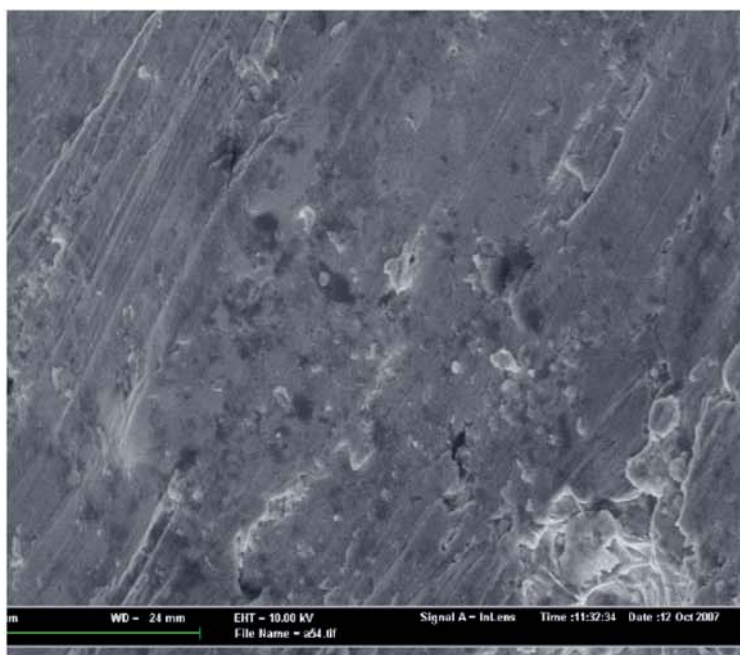
La superficie di rottura presenta le zone di spalmatura (Figura 10) evidenziate già all'esame macrofrattografico.

Figura 10 – Spalmatura particolare A (8650 x)

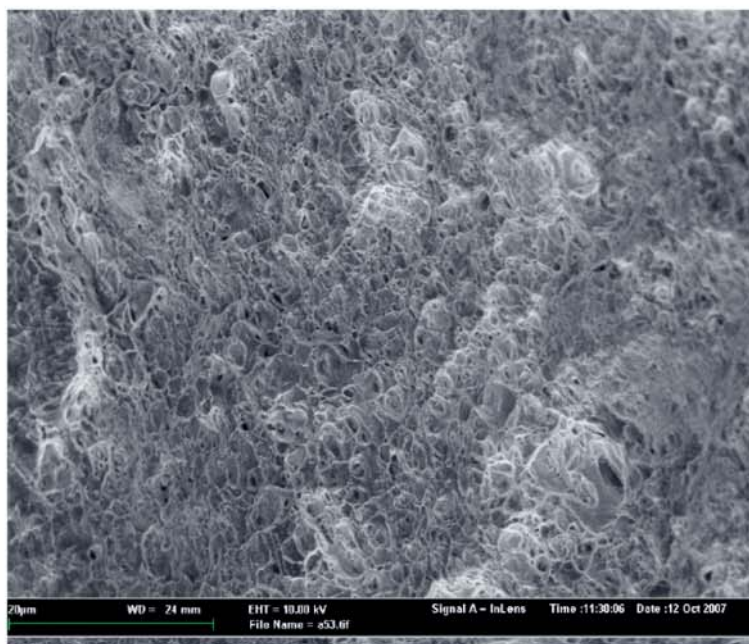
- “*dimples*” (Figura 11) nelle aree limitrofe alle deformazioni plastiche, caratteristiche delle zone di rottura per sovraccarico;
- “*Ductile hair-lines*” (freccie in Figura 12), micropori (tratteggio bianco in Figura 12) e punto triplo (tratteggio rosso in Figura 12): queste tre evidenze sono indicative della presenza di un fenomeno di infragilimento da idrogeno nella zona di innesco (tratteggio blu in Fig.4). Quest'ultima è approssimativamente opposta a quella della deformazione plastica più marcata, coerentemente alla direzione delle forze applicate in relazione all'utilizzo della barra comandi. In Figura 13 si riporta per confronto l'immagine di un acciaio caratterizzato anch'esso da infragilimento da idrogeno²;
- Cavità (Figura 14) che diminuiscono in modo significativo la sezione resistente del materiale.

Figura 11 – Dimples (4300 x)

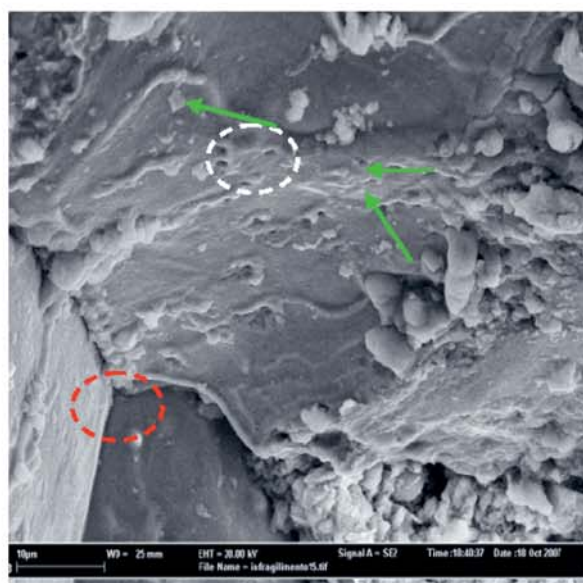
Figura 12 – Infragilimento da idrogeno (4860 x)

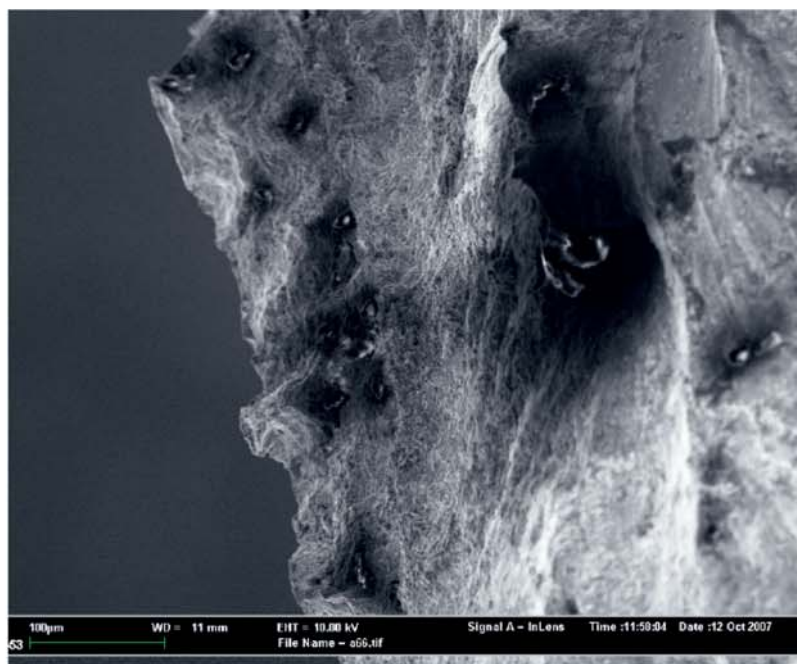
Figura 14 – Ampie cavità (550 x)

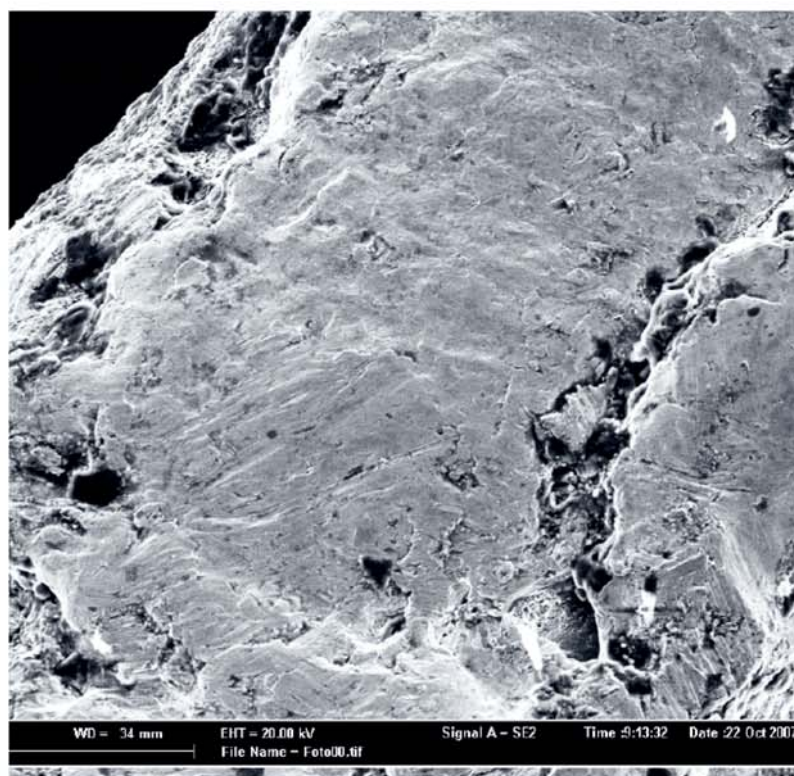
L' esame della superficie di rottura a maggiori ingrandimenti ha confermato le zone di spalmature (Figura 15) evidenziate nell'esame macrofrattografico.

Figura 15 – Spalmature particolare B (457 x)

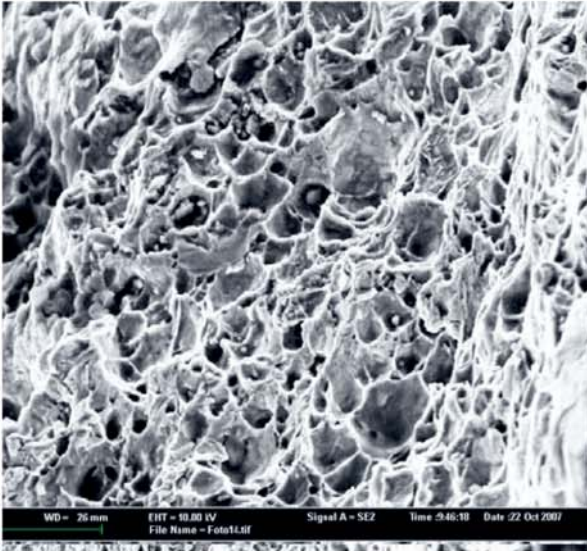
- "dimples" (Figura 16) nella zone limitrofe alle deformazioni plastiche, indice di un collasso della struttura per sovraccarico;
- Cavità (Figura 17); esse diminuiscono la sezione resistente del materiale.

Figura 16 – Dimples particolare B (7760 x)

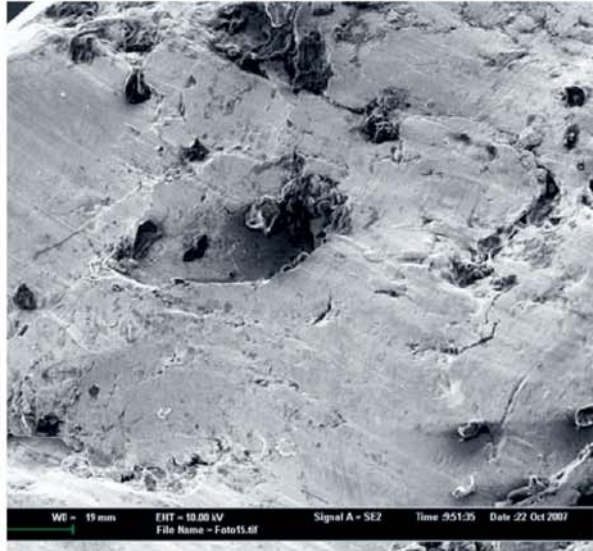
Figura 17 – Cavità particolare B (600x)

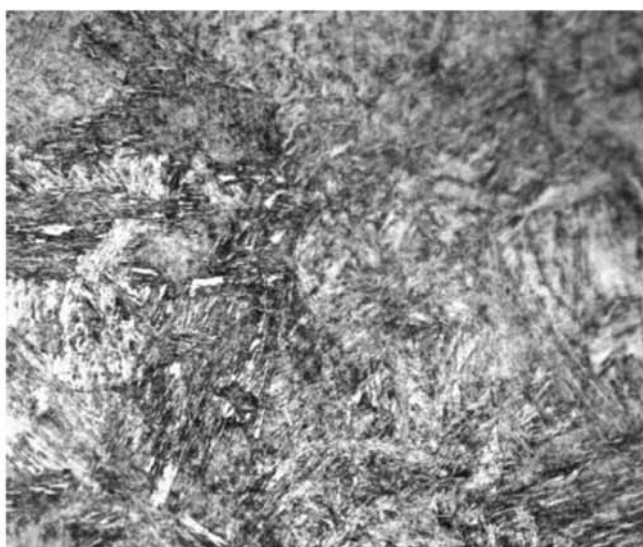
Il cuore presenta una zona bainitica a grani relativamente fini (Figura 19), mentre avvicinandosi nelle zone limitrofe alle saldature si evidenzia un aumento della dimensione dei grani ed un passaggio ad una struttura martensitica (Figura 20). Detta variazione morfologica è caratteristica dei processi di saldatura i quali creano una zona alterata termicamente (*“heat affected zone”, HAZ*). Tuttavia in tale area si rilevano anche i tratti dell'infragilimento da idrogeno; infatti in Figura 21 si presenta per confronto l'immagine di un acciaio campione rappresentativo della difettosità in parola³.

Figura 20 – Zona di saldatura (320 x)

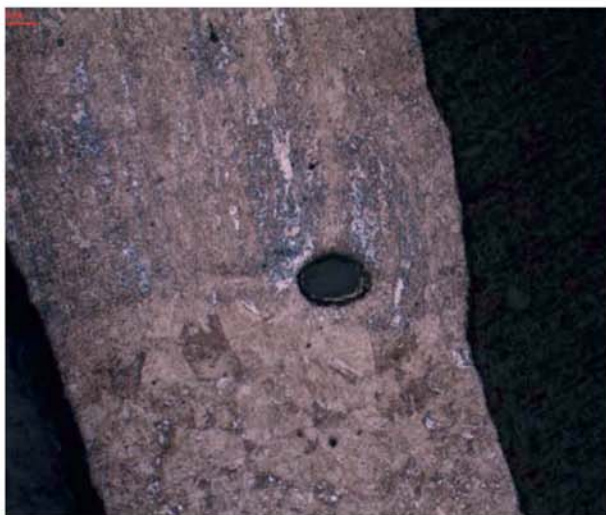
Risultano inoltre visibili porosità il cui diametro arriva fino a 200 μm (Figura 22).

Figura 22 – Porosità (128x)

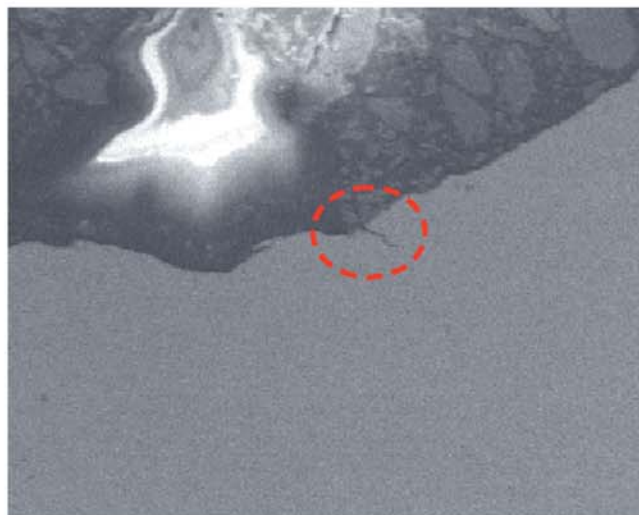
Figura 23 – Cricca sub superficiale (930 x)

Infine nel tratteggio di Figura 23 si osserva una cricca secondaria in uno strato sub-superficiale. Anche questo tipo di difetto è caratteristico delle strutture infragilite da idrogeno⁴.

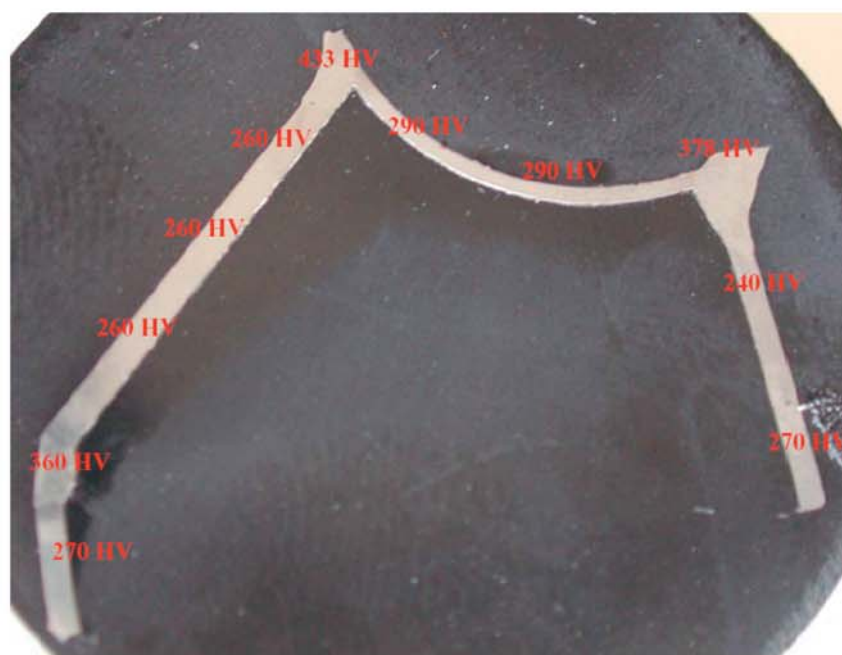
I valori di durezza sono stati determinati con metodo microVickers (carico applicato 100g). In Figura 24 vengono mostrati i rilievi di ciascuna zona. Si osserva che nelle aree lontane dalle saldature la durezza media è di 260 HV, tipica di un acciaio AISI

Figura 24 – Misure di durezza Micro-Vickers

4130 temprato a circa⁷ 600°C. È evidente come nelle zone termicamente alterate il suddetto valore medio venga notevolmente oltrepassato: si rilevano picchi di 378 HV per la saldatura destra e 433 HV per la sinistra, indici di un infragilimento rispetto alle caratteristiche meccaniche del materiale al cuore.

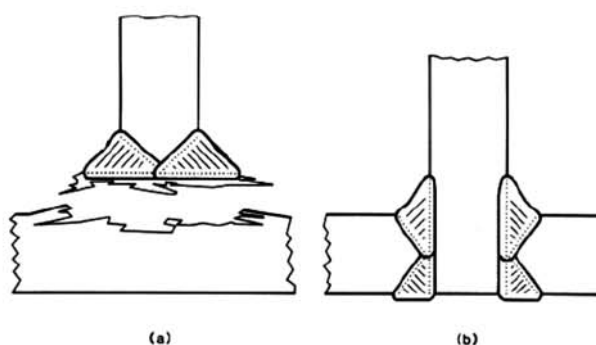
Figura 25 – a) Lamellar Tearing; b) Geometria atta ad impedire il Lamellar Tearing

Il fenomeno di "*Lamellar tearing*" osservato può essere evitato impiegando procedure di saldatura con pre/post-riscaldamento e adottando una differente geometria⁸; un esempio è illustrato in Figura 25.
