INCIDENTE aeromobile Cessna 305C, marche I-EIAZ

Tipo dell'aeromobile e marche	Cessna 305C, marche I-EIAZ.
Data e ora	30 luglio 2007, ore 17.59 UTC (19.59 ora locale).
Località dell'evento	Aeroporto di Rieti.
Descrizione dell'evento	<p>Sull'aeroporto di Rieti dal 24 luglio al 10 agosto 2007 era in corso il quinto campionato mondiale di volo a vela.</p> <p>Il giorno 30 luglio 2007 le attività di volo giornaliere del campionato erano terminate alle 17.00 UTC. La direzione di gara aveva già comunicato via radio a Rieti AFIS il termine di tutte le operazioni di gara e di volo.</p> <p>Alle 17.45 UTC circa, l'aeromobile Cessna 305C marche I-EIAZ, con a bordo il pilota ed un passeggero (anche quest'ultimo pilota e operante come istruttore di volo a vela presso l'Aero Club avente sede sull'aeroporto in questione), si predisponeva per effettuare un volo turistico locale.</p> <p>Alle 17.48 UTC, il pilota effettuava una prova radio sulla frequenza AFIS 123.050 MHz, con esito positivo.</p> <p>Successivamente, il pilota informava l'AFIS che si allineava per effettuare il decollo per pista 34L; l'operatore AFIS, dopo aver ricevuto tale comunicazione, richiedeva via radio la notifica del volo, se

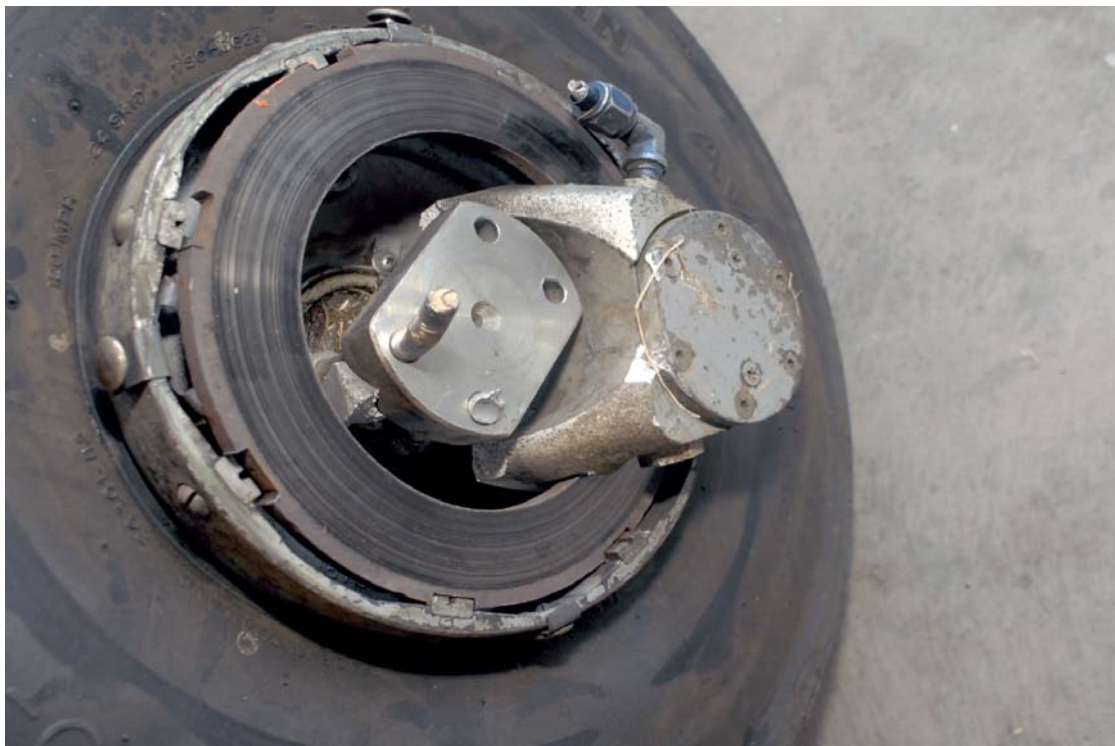
Foto 2

Esercente dell'aeromobile	Aero Club Volovelistico Ferrarese.
Natura del volo	Turismo.
Persone a bordo	Due (pilota e passeggero).
Danni a persone e cose	<p>La ruota del carrello principale destro si è separata dalla gamba del carrello (Allegato "C", foto n. 2).</p> <p>Conseguentemente, l'elica ha toccato il suolo e si è deformata (Allegato "C", foto n. 3). La cappottatura motore ha riportato delle deformazioni a soffietto. La parte terminale della semiala destra ha riportato danni visibili con l'alettone destro in parte divelto e piegato (Allegato "C", foto n. 4).</p> <p>Il pilota ed il passeggero non hanno riportato lesioni. Non sono stati riportati danni a terzi.</p>
Informazioni relative al personale di volo	<p>Pilota: maschio, 51 anni, nazionalità italiana, titolare di licenza di pilota privato in corso di validità. Abilitazioni SEP LAND e MTG in corso di validità. Visita medica di prima classe in corso di validità.</p> <p>Al momento dell'incidente il pilota aveva la seguente esperienza di volo:</p> <p>Ore di volo totali: 600.</p> <p>Ore di volo sul tipo: 80.</p> <p>Ore di volo ultimi 90 gg.: 5h 45'.</p>

Ruota destra separata.

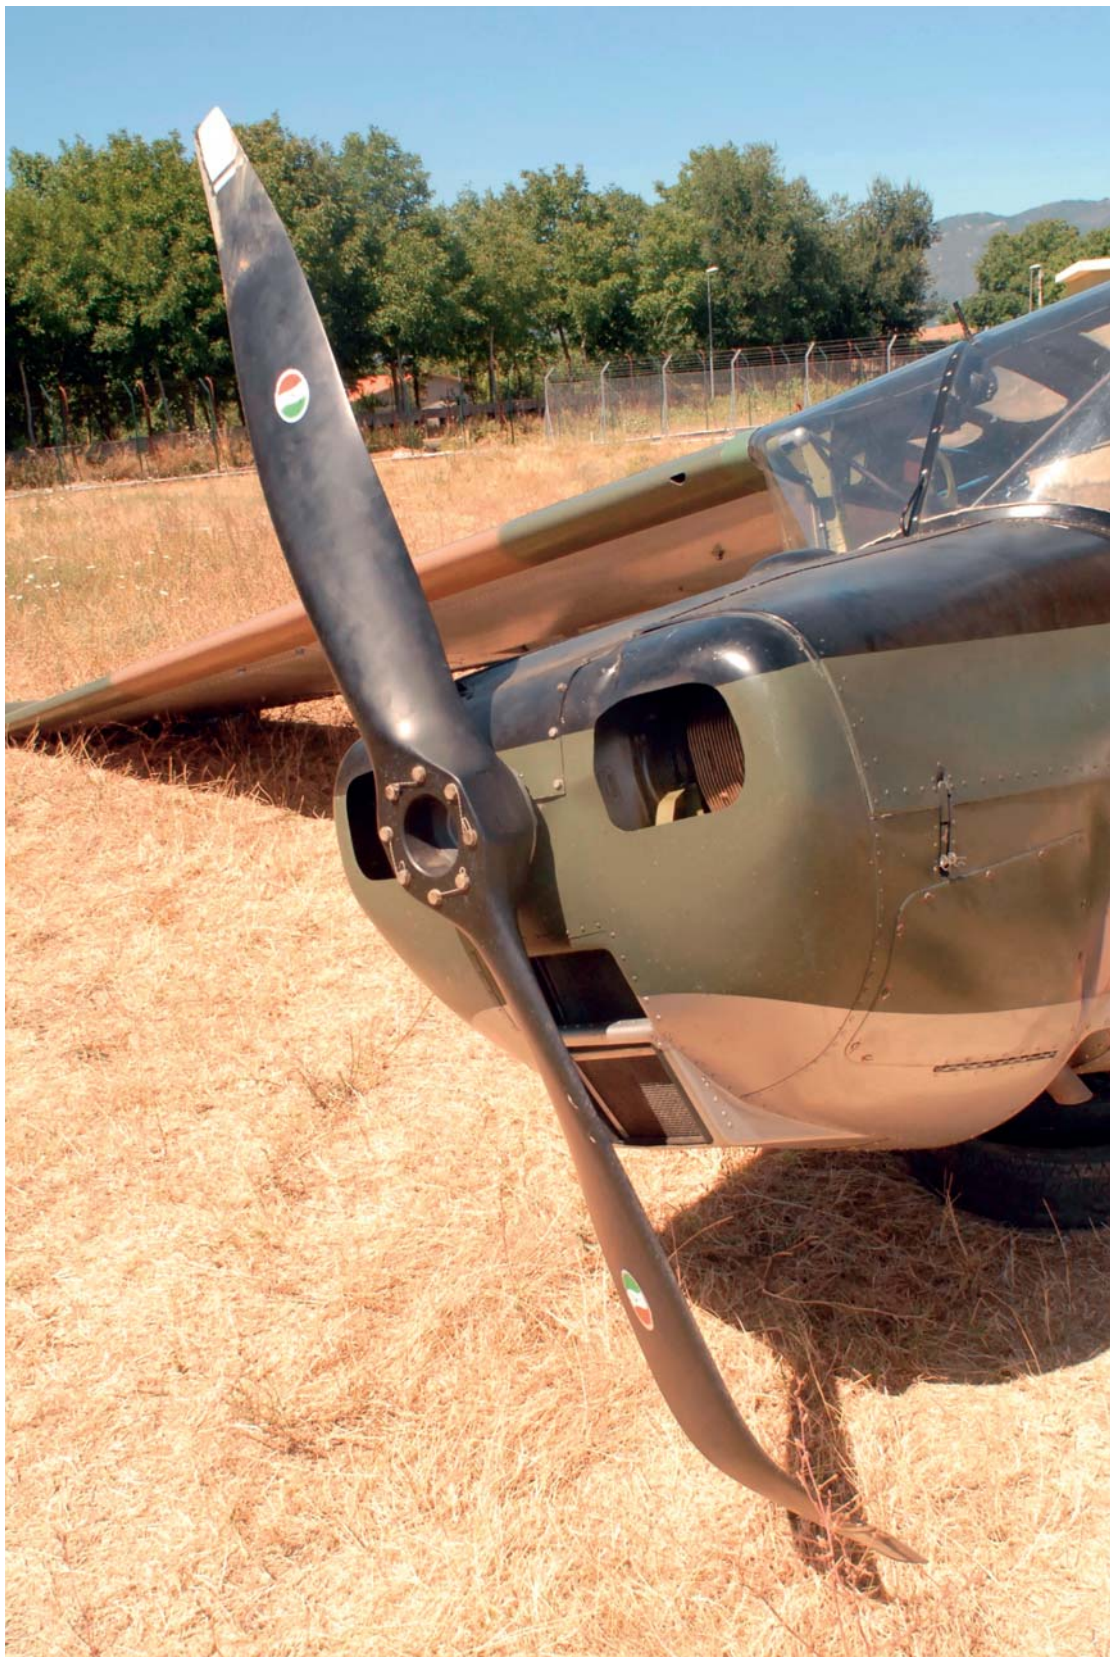
Foto 3

Elica deformata.

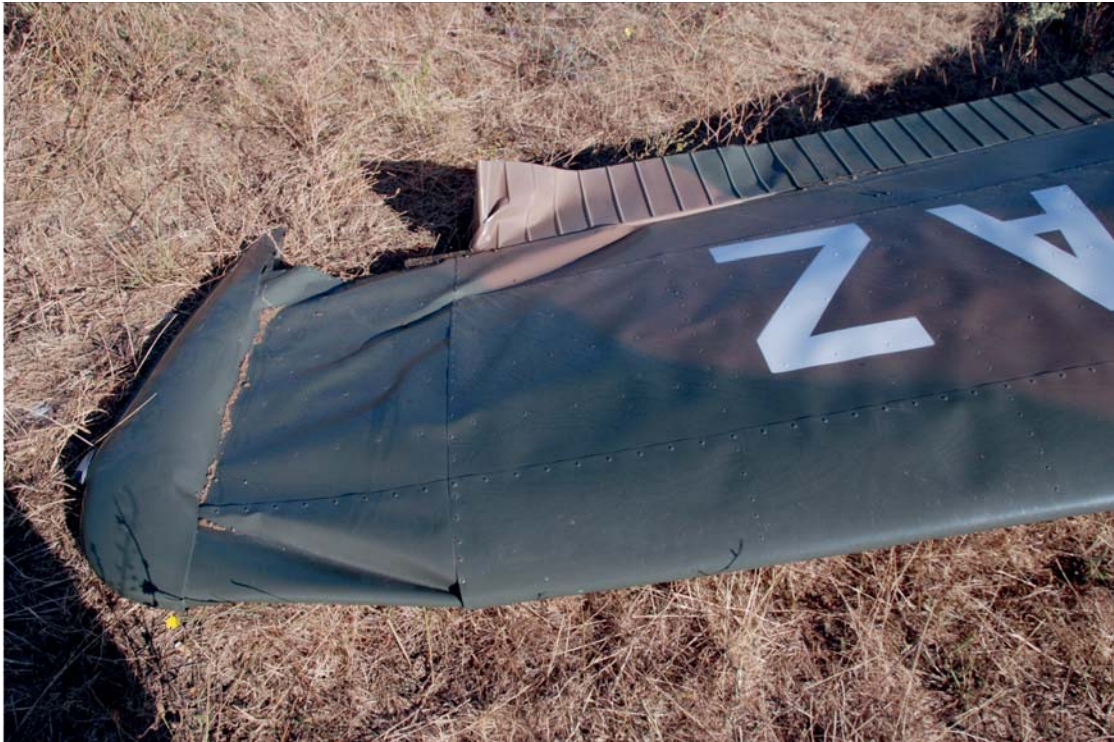
Foto 4

Semiala destra danneggiata.

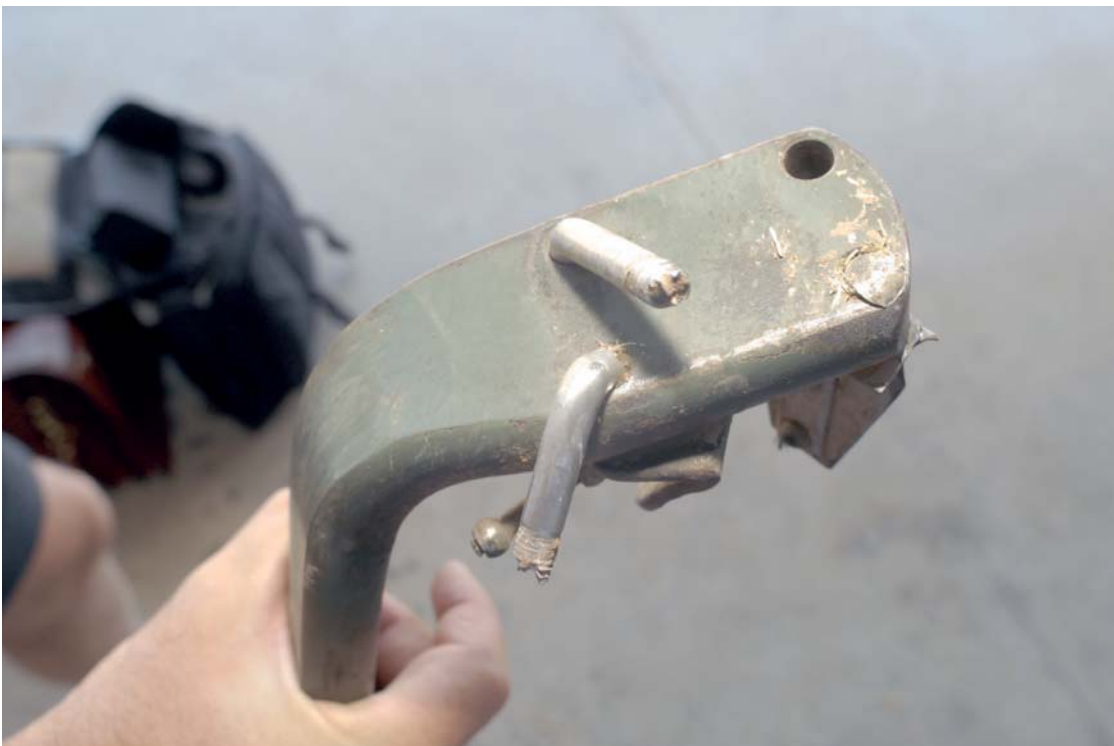
Foto 5

Analizzando i danni riportati dall'aeromobile appare evidente che il contatto è avvenuto principalmente sul carrello principale destro, con una sollecitazione laterale che ha causato la rottura dei perni di fermo della ruota stessa (Allegato "C", foto n. 5).

L'incidente è stato causato dall'errata esecuzione della manovra di atterraggio da parte del pilota, che ha determinato, in presenza di una seppur minima componente di vento laterale, un'imbardata a sinistra, con conseguente rottura e separazione della ruota del carrello principale destro.

Perni dell'attacco della ruota piegati.
