INCIDENTE aeromobile Piper PA-28R-201T, marche I-EKIA

Tipo di aeromobile e marche	Piper PA-28R-201T, marche I-EKIA.
Data e ora	20 gennaio 2005, ore 11.40 UTC circa.
Località dell'evento	Aeroporto di Verona Boscomantico.
Descrizione dell'evento	Atterraggio con carrello retratto.
Esercente dell'aeromobile	Aero Club Verona.
Natura del volo	Turismo.
Persone a bordo	Due (pilota e passeggero).
Danni a persone e cose	L'aeromobile ha riportato vari danni, tra cui: la deformazione delle pale dell'elica; danni ai flap; l'abrasione del predellino (lato destro), l'abrasione del correntino inferiore sinistro della fusoliera p/n 76115-00; la deformazione del tronchetto di scarico della marmitta; danni al ventre della fusoliera ed alle carenature motore; danni al castello motore. Nessun danno a persone e cose.
Informazioni relative al personale di volo	Pilota: maschio, nazionalità italiana, 45 anni, titolare di licenza di pilota privato di velivolo, in corso di validità. Visita medica di seconda classe, in corso di validità. Ore di volo totali: 120, di cui 16 sul tipo. Attività di volo nei 30 giorni precedenti l'evento: 1 ora 18' complessivamente, di cui 1 ora 18' sul tipo. Attività di volo nei

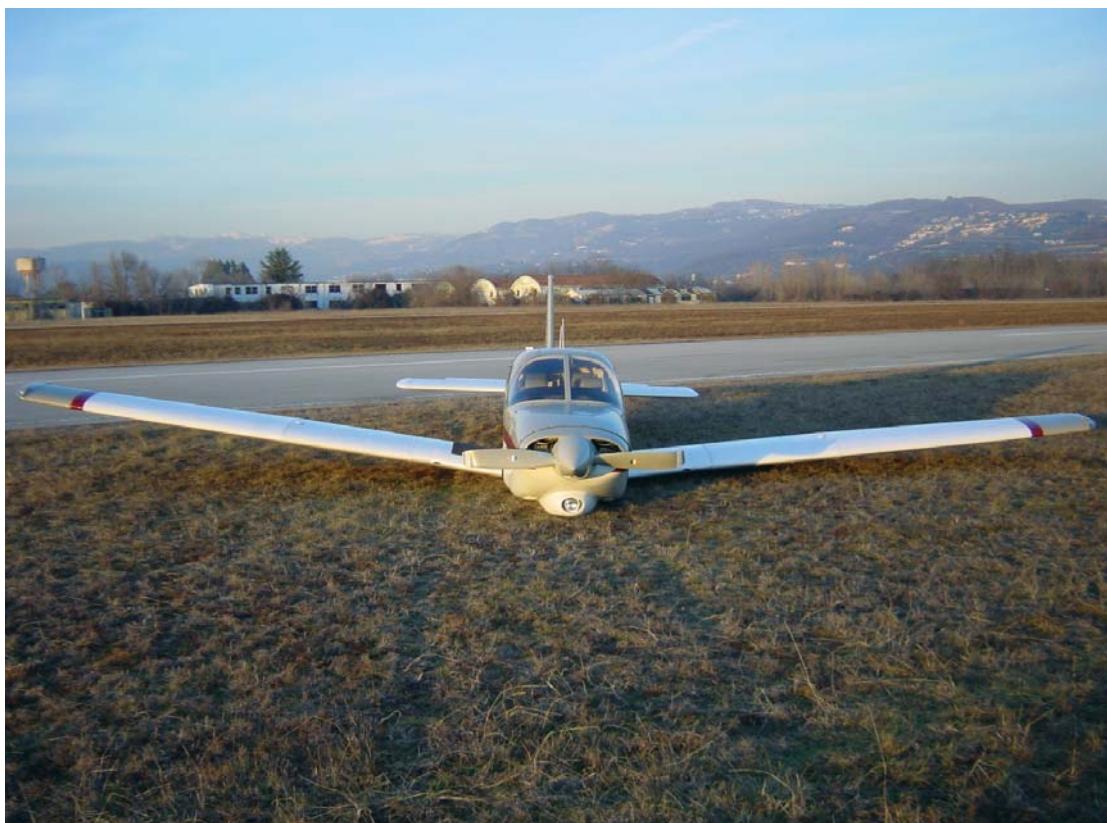
Foto 1

Aeromobile dopo l'atterraggio, vista frontale.

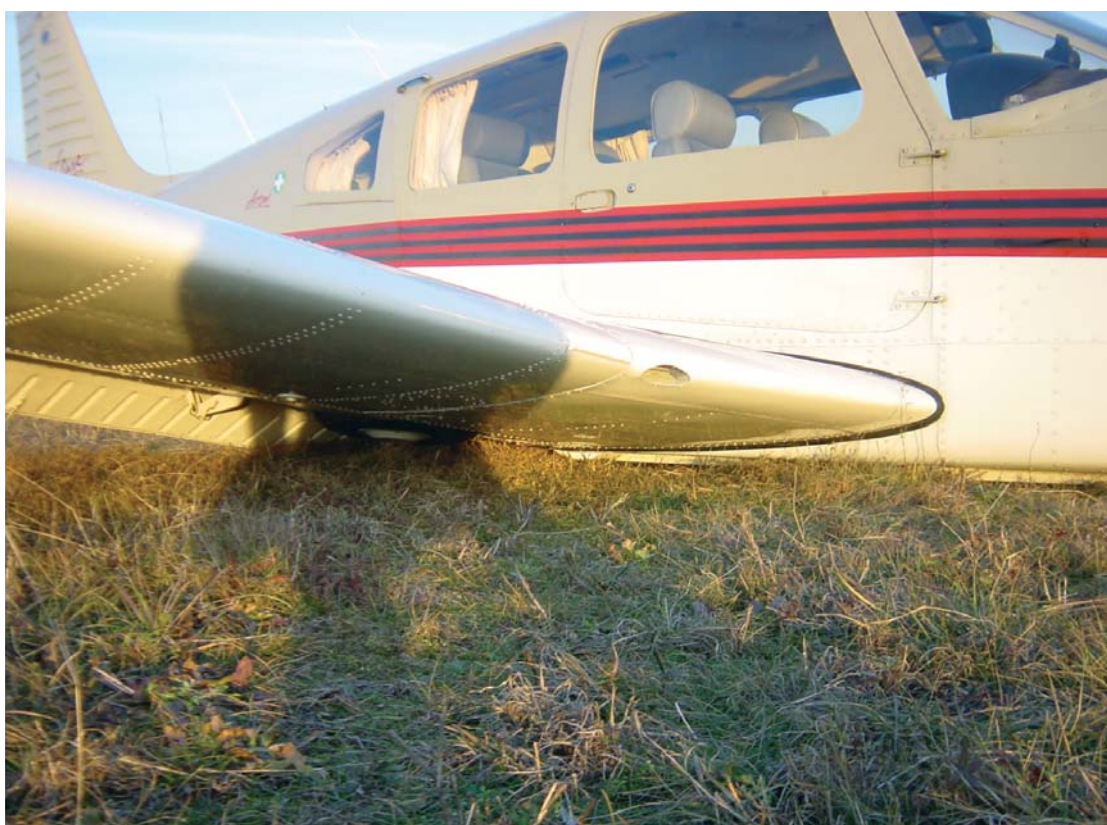
Foto 2

Aeromobile dopo l'atterraggio, vista laterale.

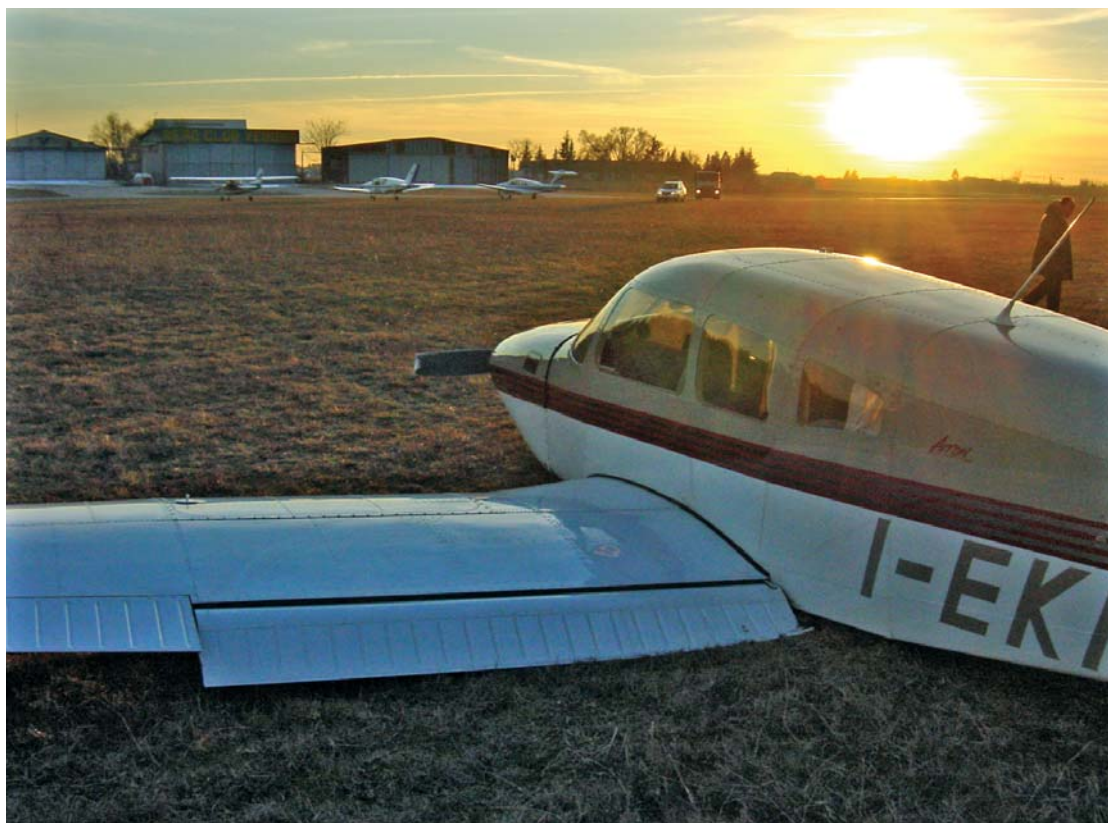
Foto 3

Aeromobile dopo l'atterraggio, vista posteriore sinistra.

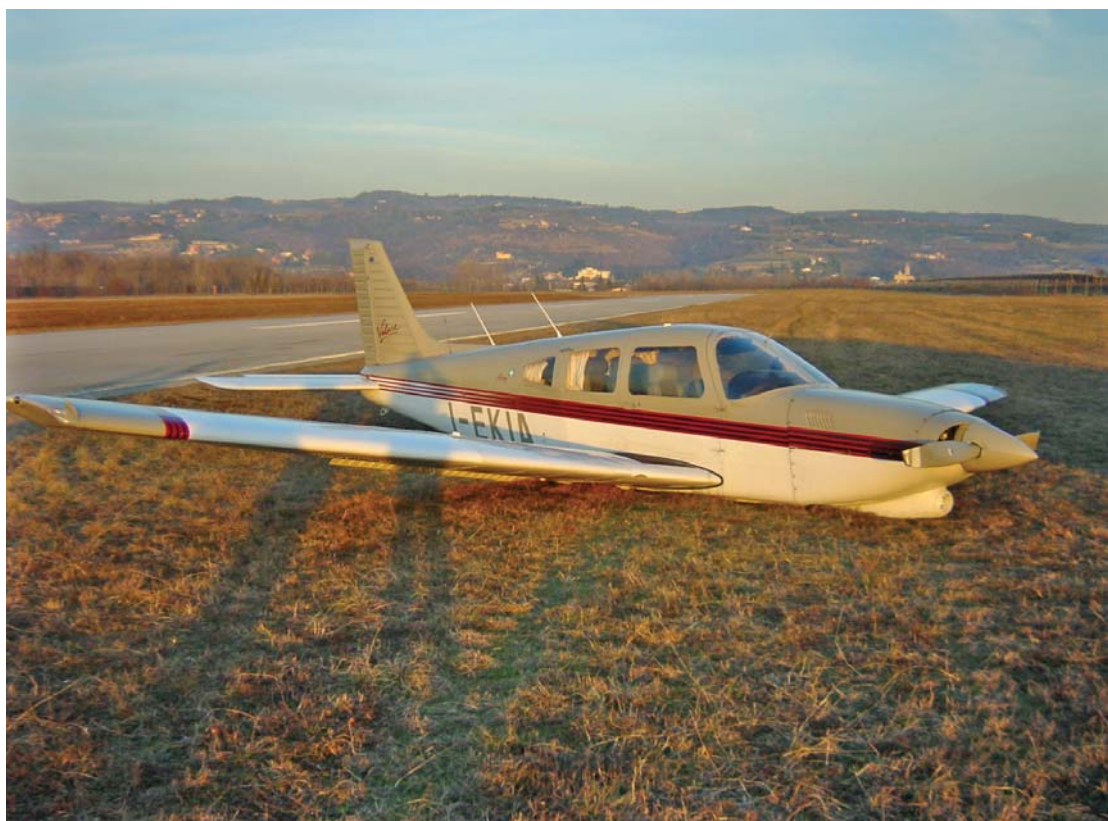
Foto 4

Aeromobile dopo l'atterraggio, vista laterale.

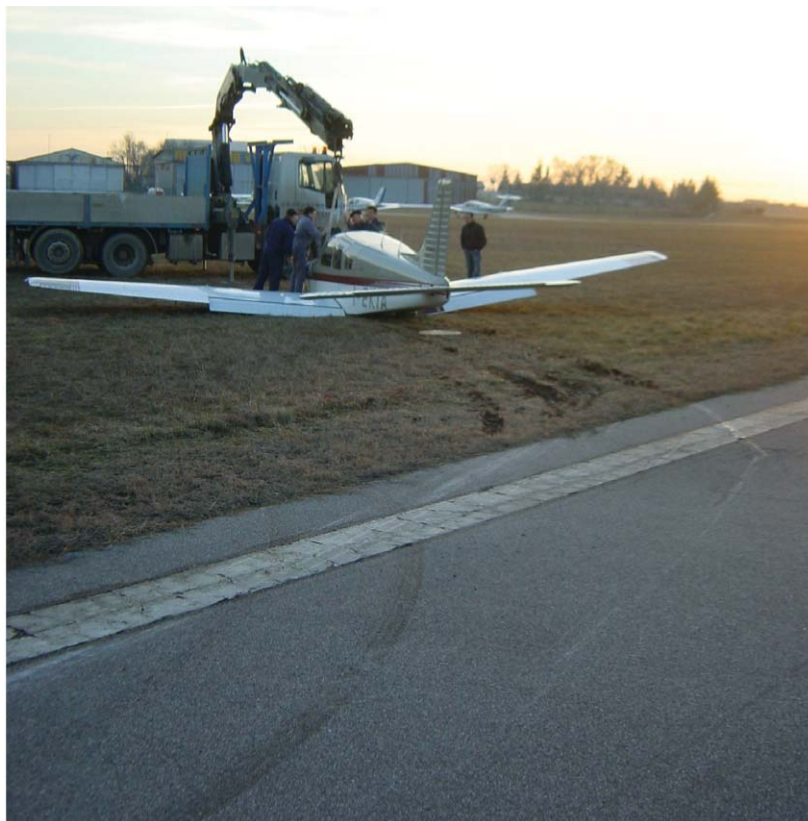
Foto 5

Operazioni di rimozione dell'aeromobile.

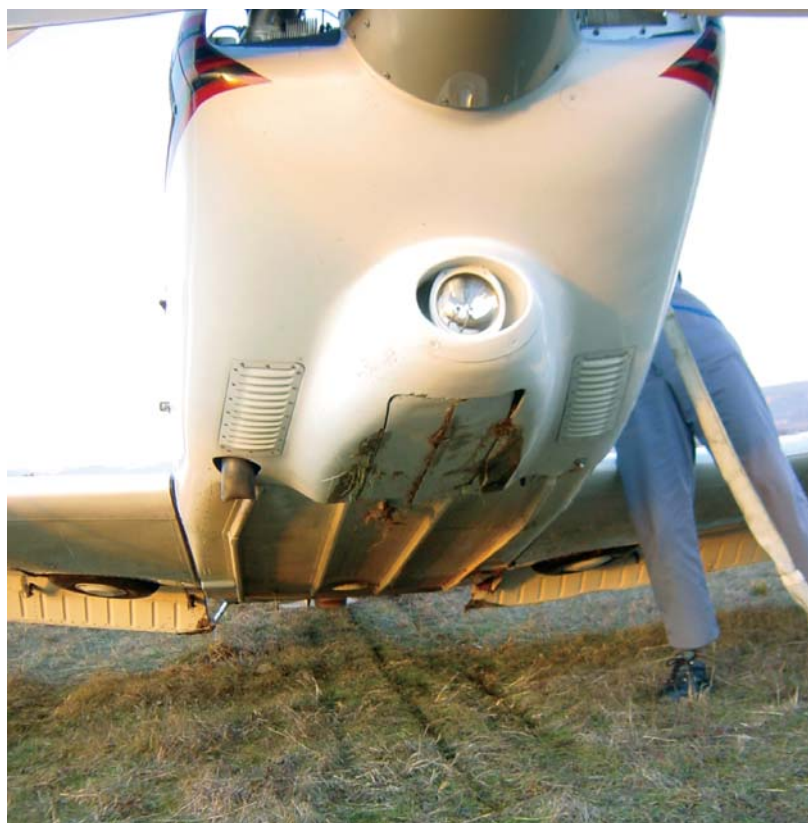
Foto 6

L'evento è stato determinato dalla mancata estrazione del carrello da parte del pilota, che, in fase di atterraggio, non ha effettuato i controlli previsti.

Notare la mancata fuoriuscita del carrello di atterraggio.
