## **RELAZIONE D'INCHIESTA**

**INCIDENTE OCCORSO ALL'AEROMOBILE  
Partenavia P66C, marche I-IABX  
Località Prato Spilla (Parma)  
13 luglio 2002**

**AGENZIA NAZIONALE  
PER LA SICUREZZA DEL VOLO**

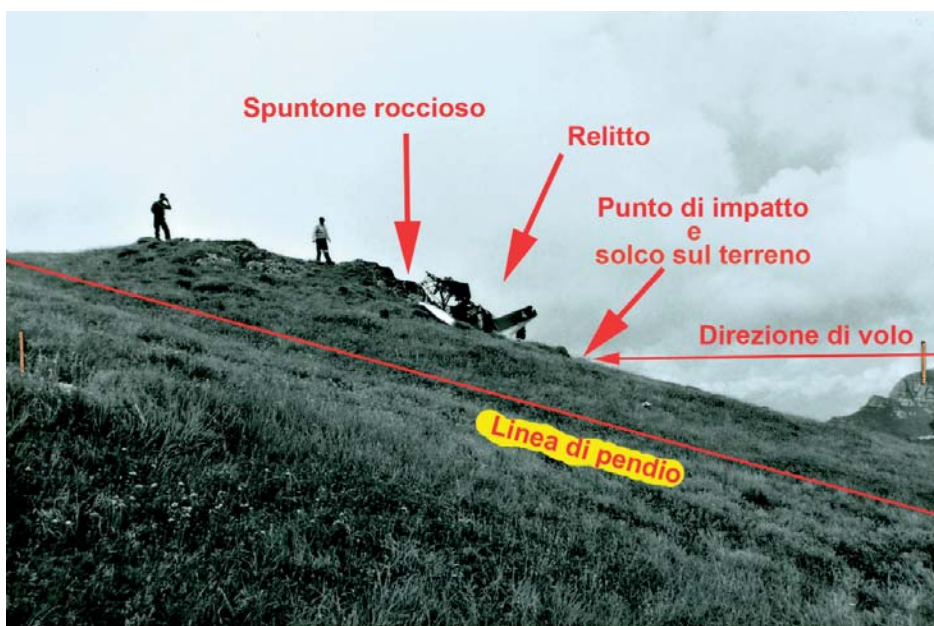
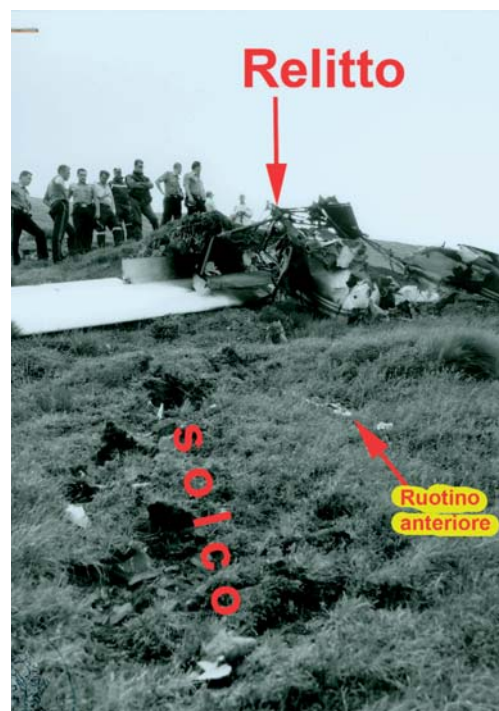
a) *Fusoliera e strumenti di bordo*: della intera struttura è rimasto solo il traliccio di acciaio dell'abitacolo a cui sono ancora collegati i longheroni delle semiali. Il traliccio risulta essere capovolto, in quanto poggia sul terreno con la sua parte superiore.

All'interno della cabina interamente carbonizzata è ancora possibile distinguere la sagoma del pannello strumenti e dei comandi di volo, ma non è possibile trarre alcun elemento utile da essi a causa delle fusioni e delle carbonizzazioni subite.

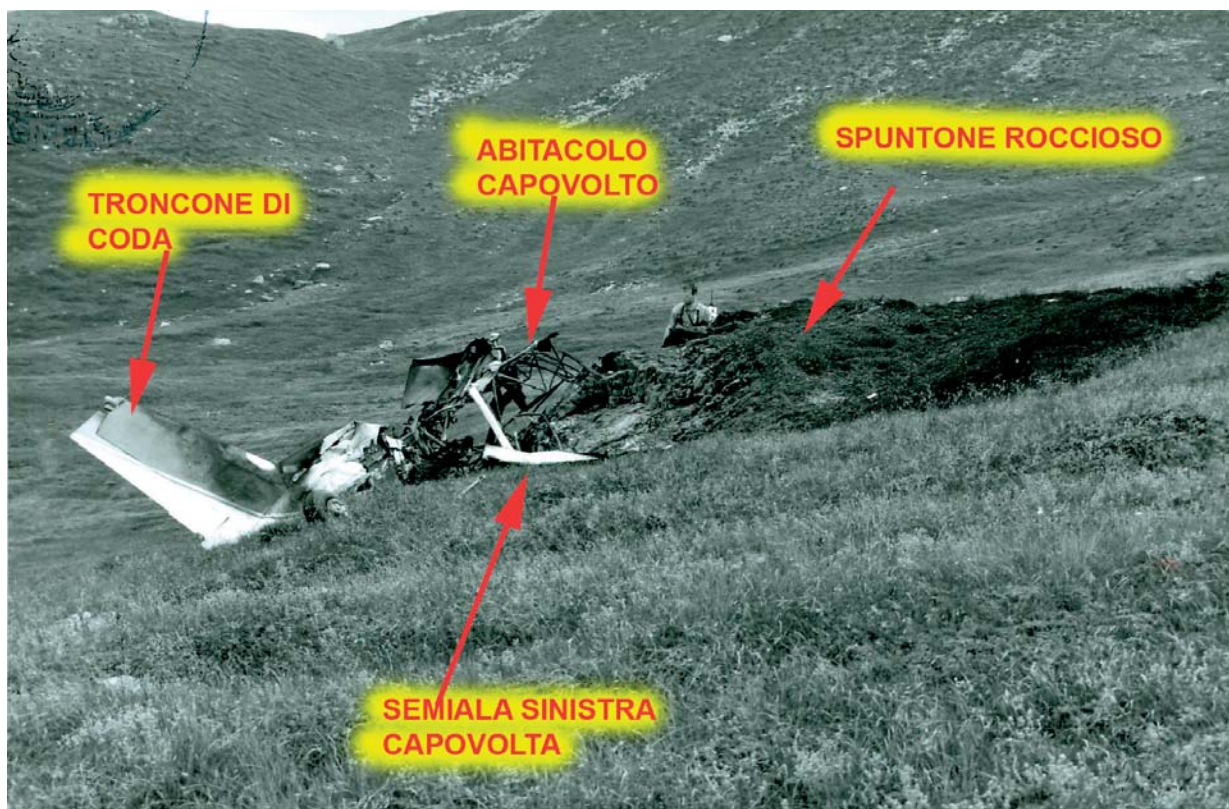
b) *Semiali*: le semiali presentano forti danneggiamenti da incendio alla radice, in prossimità dei punti di collegamento alla fusoliera e nella zona di alloggiamento dei serbatoi. Il serbatoio sinistro risulta essere totalmente distrutto dagli effetti dell'incendio. Le estremità alari, con tutta la porzione relativa agli alettoni, appaiono ancora integre e non interessate completamente dagli effetti dell'incendio. Entrambe le semiali sono poggiate sul terreno sul loro

dorso. La posizione delle superfici mobili non fornisce alcuna utile indicazione sulla loro posizione prima dell'impatto. Non sono state rilevate rotture preesistenti sui cinematismi dei comandi di volo.

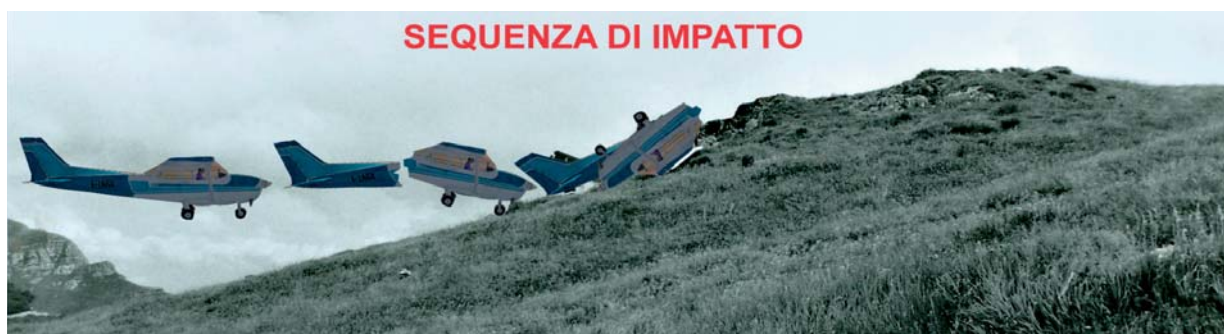
Dalle tracce al suolo e dall'esame del relitto si rileva che l'impatto al suolo è avvenuto con assetto compatibile con la velocità dell'aeromobile al momento dell'impatto e le ali livellate. Subito dopo il contatto del ruotino anteriore, anche l'elica ed il motore hanno urtato il terreno in pendenza ed il velivolo si è ribaltato in avanti ricadendo, capovolto, lungo la direzione di volo, senza riportare significative deformazioni o smembramenti della fusoliera e delle ali.

Nel corso del ribaltamento, il troncone di coda, per effetto di forze inerziali, opposte al movimento di rotazione in avanti, si è distaccato dal traliccio dell'abitacolo ricadendo al suolo nella sua posizione naturale.

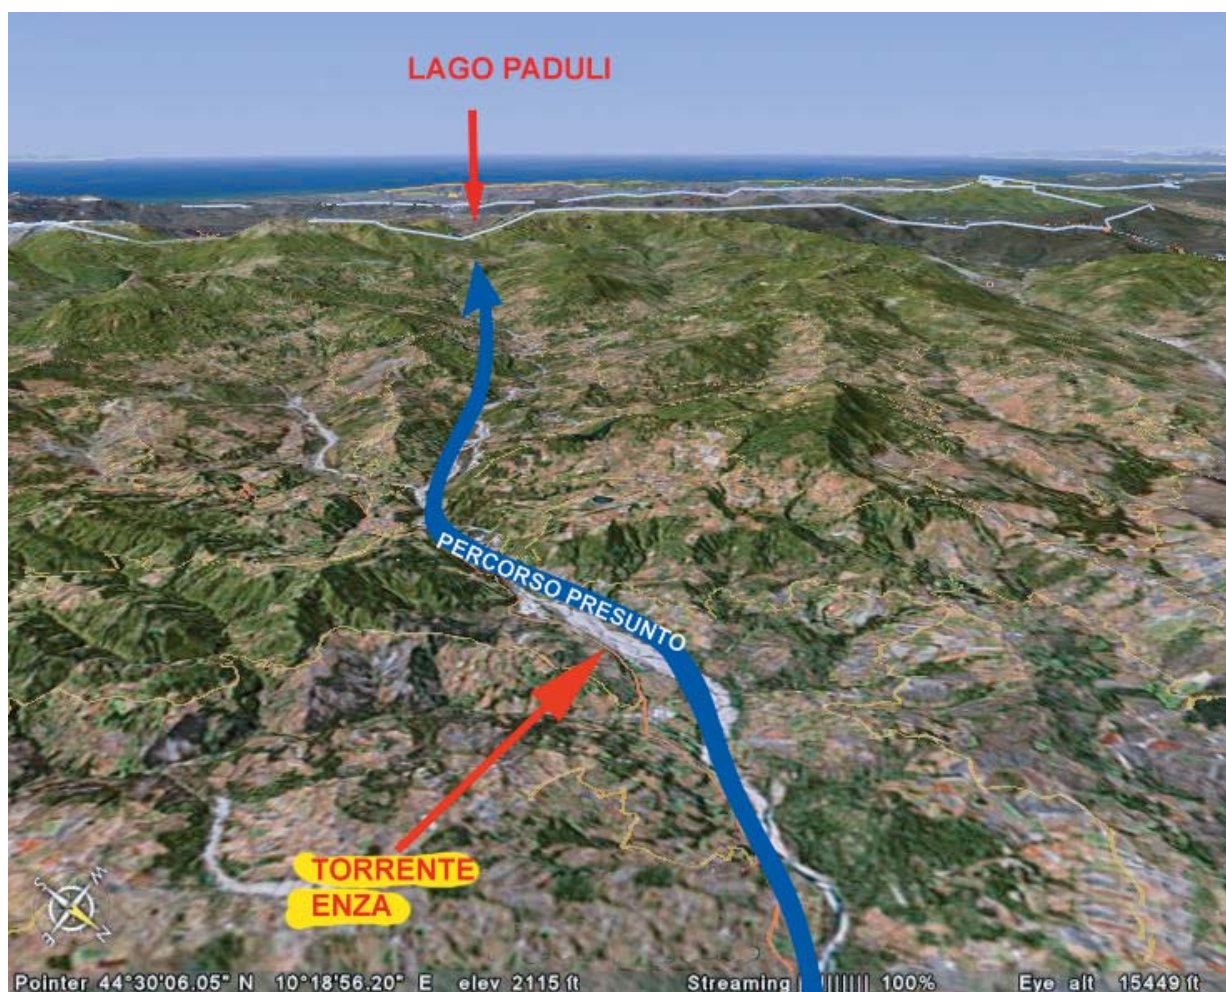
Molto probabilmente il volo si è svolto come pianificato fino in prossimità della frazione di Salvanizza, situata a circa 500 metri / 1640 piedi di quota. In tale zona montana il torrente Enza

riceve un affluente proveniente da una vallata laterale, formando così una specie di “Y” con un promontorio che separa le due vallate.

E' probabile che in prossimità di tale zona il velivolo sia entrato in un'area di ridotta visibilità, nascondendo momentaneamente al pilota la visuale del terreno sottostante e soprattutto di alcuni punti di riferimento noti e indispensabili per proseguire il volo nella direzione prevista.

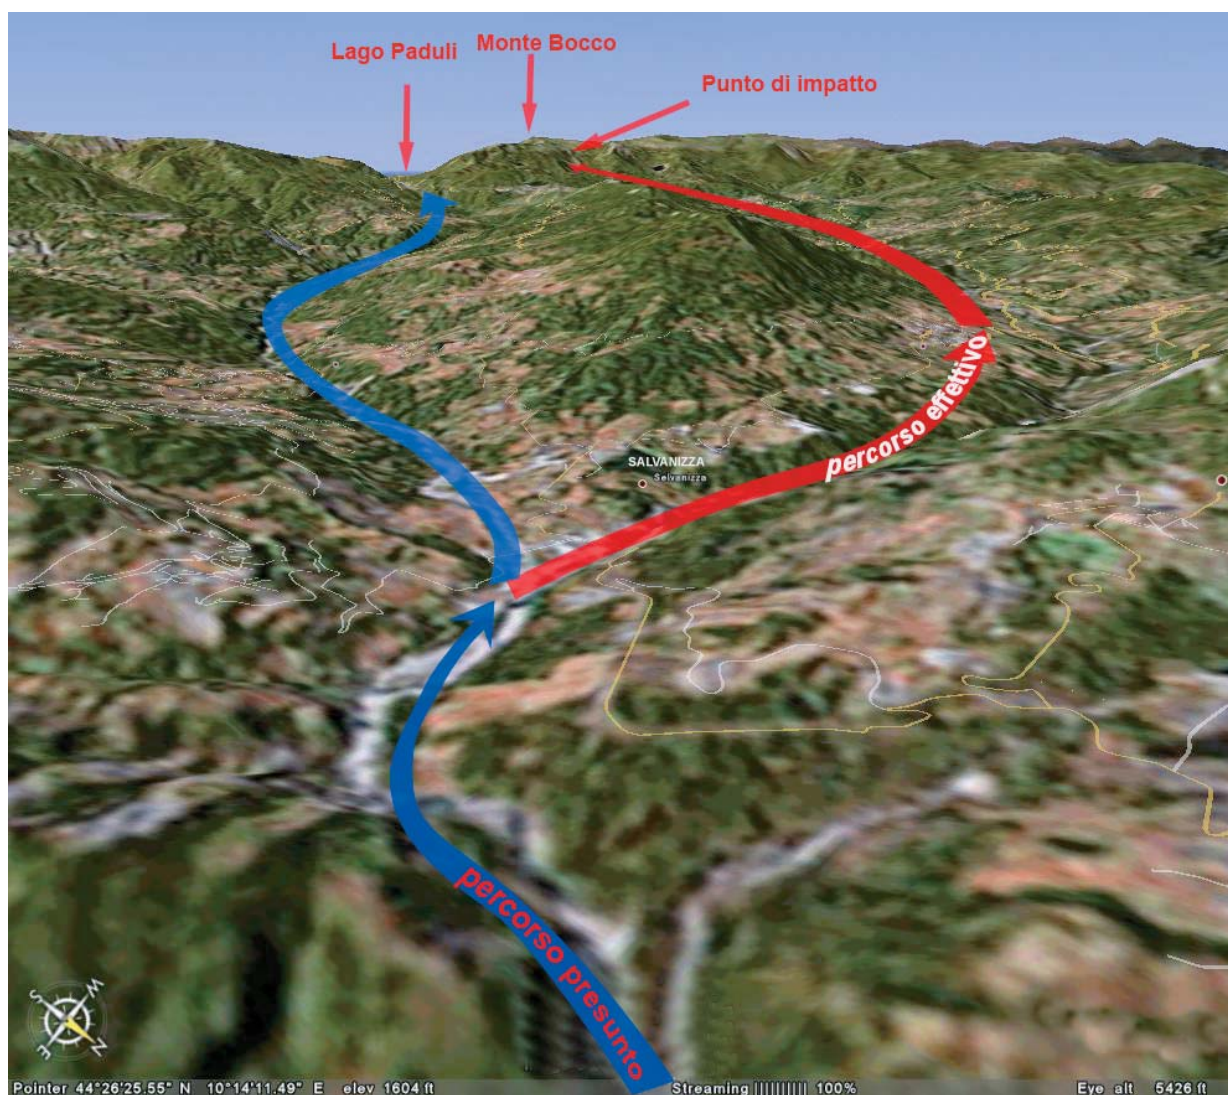
La perdita momentanea di tali riferimenti deve aver inconsapevolmente indotto il pilota a

proseguire il volo all'interno della vallata laterale che, contrariamente a quella del torrente Enza, non sfocia a valle dopo il superamento dello spartiacque, ma termina in salita contro il pendio del Monte Bocco.

Il pilota, non avvedendosi dell'errore di percorso a causa di una probabile alternanza di momenti di buona visibilità con altri di scarsa visibilità dovuti alla presenza di nubi sui rilievi, deve aver proseguito il volo all'interno di tale valle, non rendendosi conto di volare in direzione della cima del Monte Bocco e non in quella presumibilmente prevista verso il passaggio sul lago Paduli.
