RELAZIONI D'INCHIESTA

INCIDENTE a/m Socata TB 9, marche I-IAGH

Tipo dell'aeromobile e marche	Socata TB 9, marche I-IAGH.
Data e ora	14 dicembre 2005, ore 10.53 UTC (11.53 ora locale).
Località dell'evento	Aeroporto di Lucca Tassignano.
Descrizione dell'evento	Il 14.12.2005 il velivolo marche I-IAGH, con a bordo il solo allievo pilota, era in volo da circa 30 minuti presso l'aeroporto di Lucca Tassignano. L'allievo pilota, con la supervisione a terra dell'istruttore, stava effettuando una serie di <i>touch and go</i> per pista 10. Al quarto <i>touch and go</i> , l'aeromobile toccava la pista prima con il carrello principale e, al momento del contatto del ruotino anteriore, lo stesso aeromobile imbardava prima a destra e poi a sinistra ed usciva di pista, fermandosi in un campo arato a circa 50 m dalla pista (foto n. 1, 2, 3).
Esercente dell'aeromobile	Aero Club "Carlo del Prete", Lucca.
Natura del volo	Volo scuola.
Persone a bordo	Una.
Danni a persone e cose	Danni al ruotino anteriore, alla paratia parafiamma, al castello motore, elica piegata; incolume il pilota.

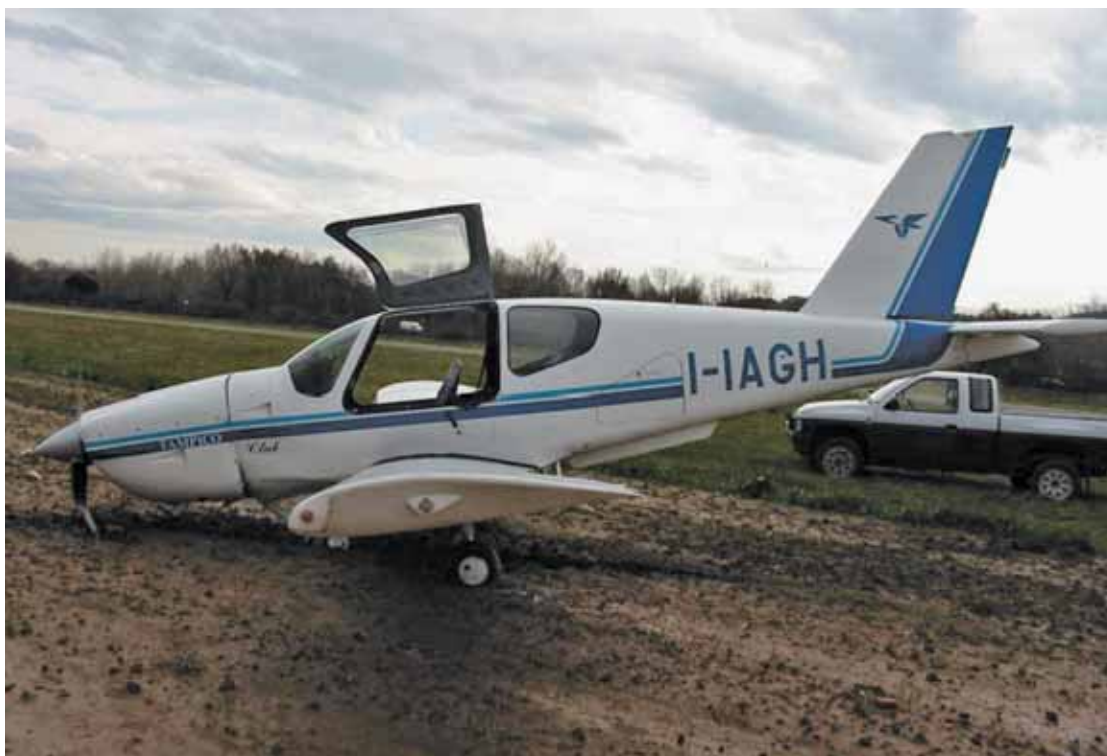
Foto 1

La piegatura verso l'interno di una sola semipala dell'elica conferma che l'urto con il terreno è avvenuto ad un numero di giri del motore basso e rapidamente decrescente, regime tipico della fase di atterraggio (foto n. 1).

Velivolo fuori pista (si noti l'elica piegata).

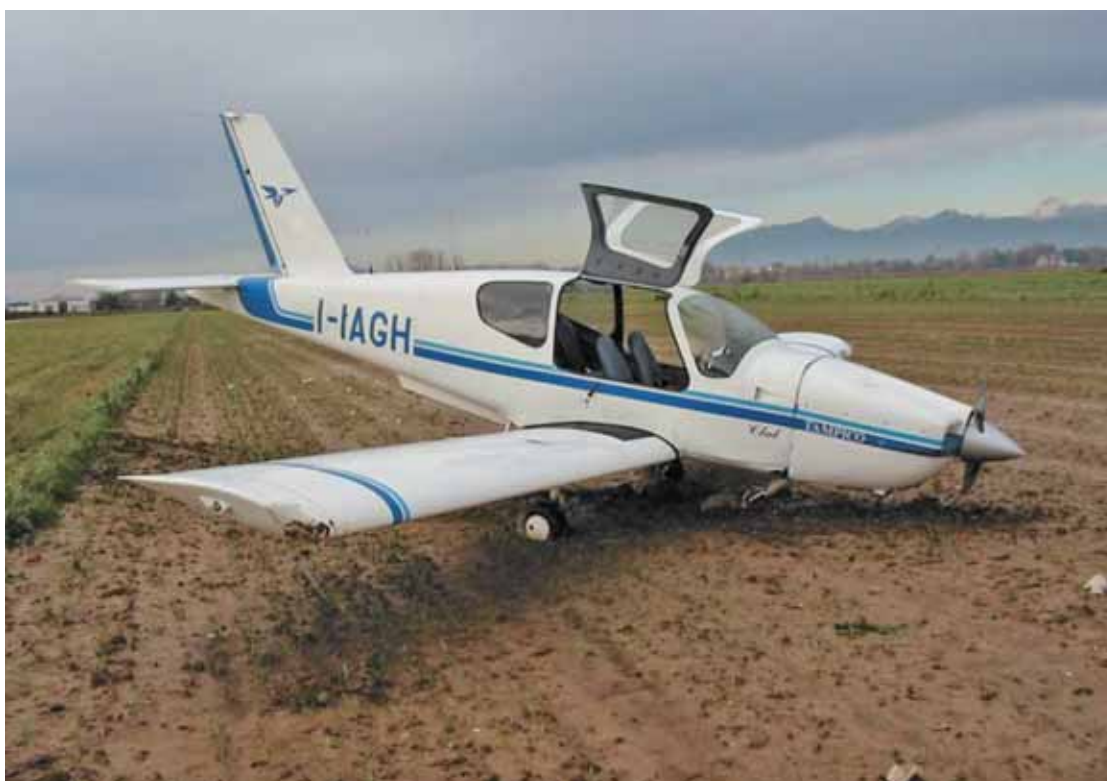
Foto 2

Velivolo fuori pista.

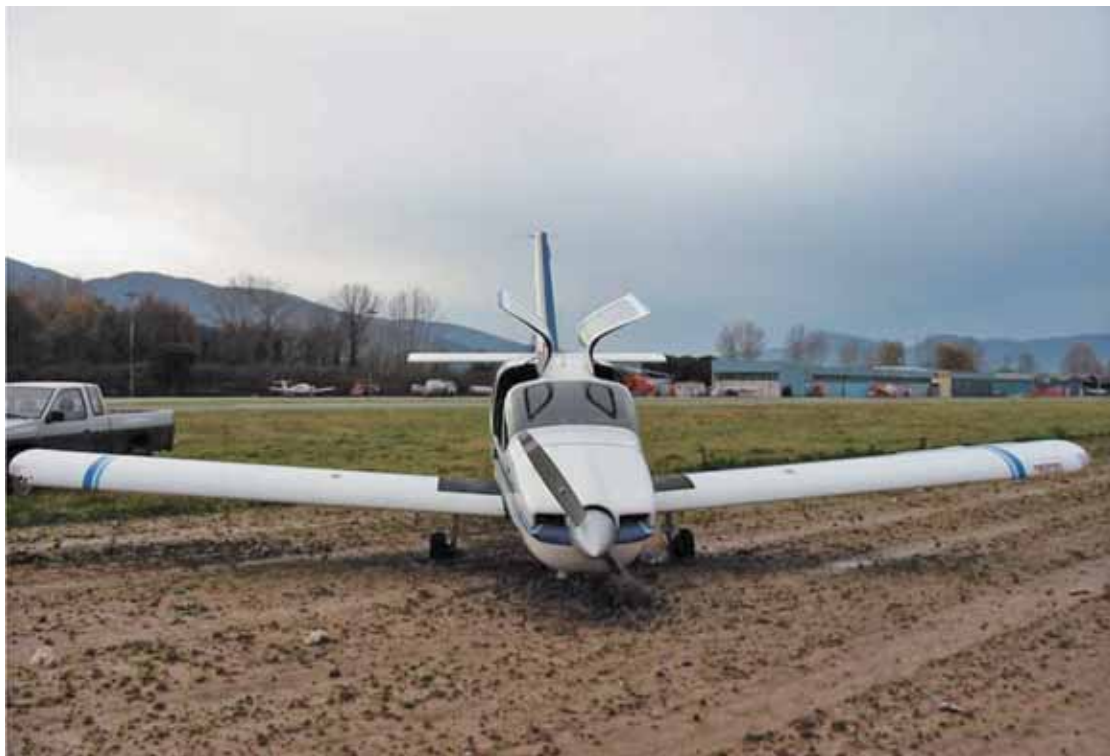
Foto 3

Velivolo fuori pista.
