## RELAZIONI D'INCHIESTA

**Incidente B737-200, marche I-JETC, aeroporto di Catania Fontanarossa, 11.6.2003**

## INCIDENTE aeromobile B737, marche I-JETC

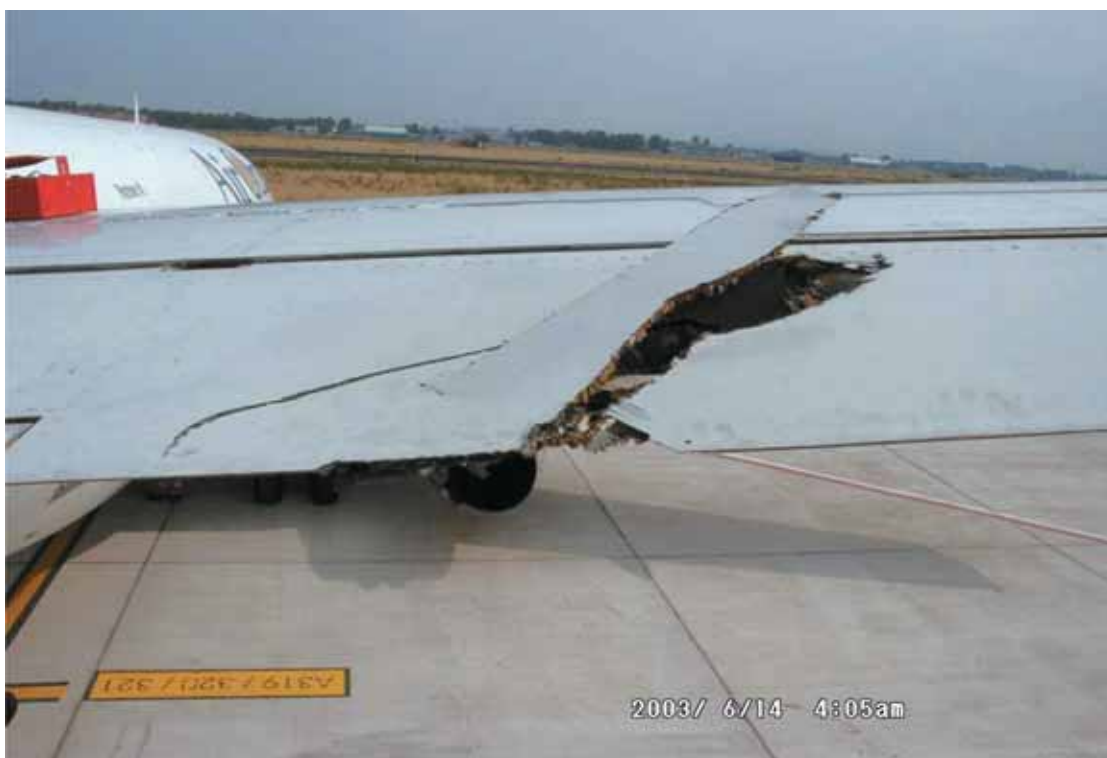
Foto 1

*Circostanze in cui si è verificato l'incidente.* Un mezzo di rampa, precisamente una scala semovente passeggeri della Alitalia Airport S.p.A, mentre si recava allo *stand* A 10 per assistere un aeromobile A319, urtava contro il piano di coda dell'aeromobile tipo B737, marche I-JETC, parcheggiato allo *stand* A 9, che aveva appena completato le operazioni di imbarco passeggeri. L'urto causava gravi danni all'elevatore posteriore destro dell'aeromobile. I passeggeri venivano sbarcati e riprotetti su altri voli.

Danni all'elevatore posteriore destro del B737 I-JETC.

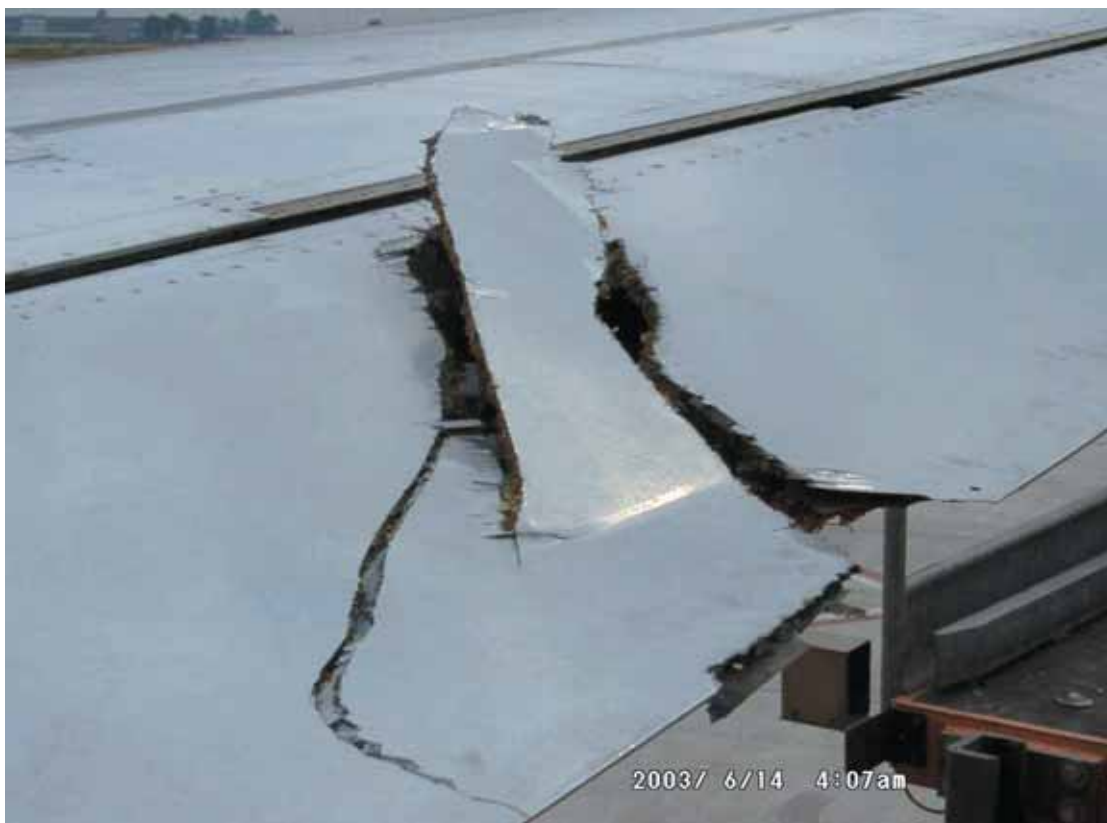
Foto 2

Danni all'elevatore posteriore destro del B737 I-JETC.

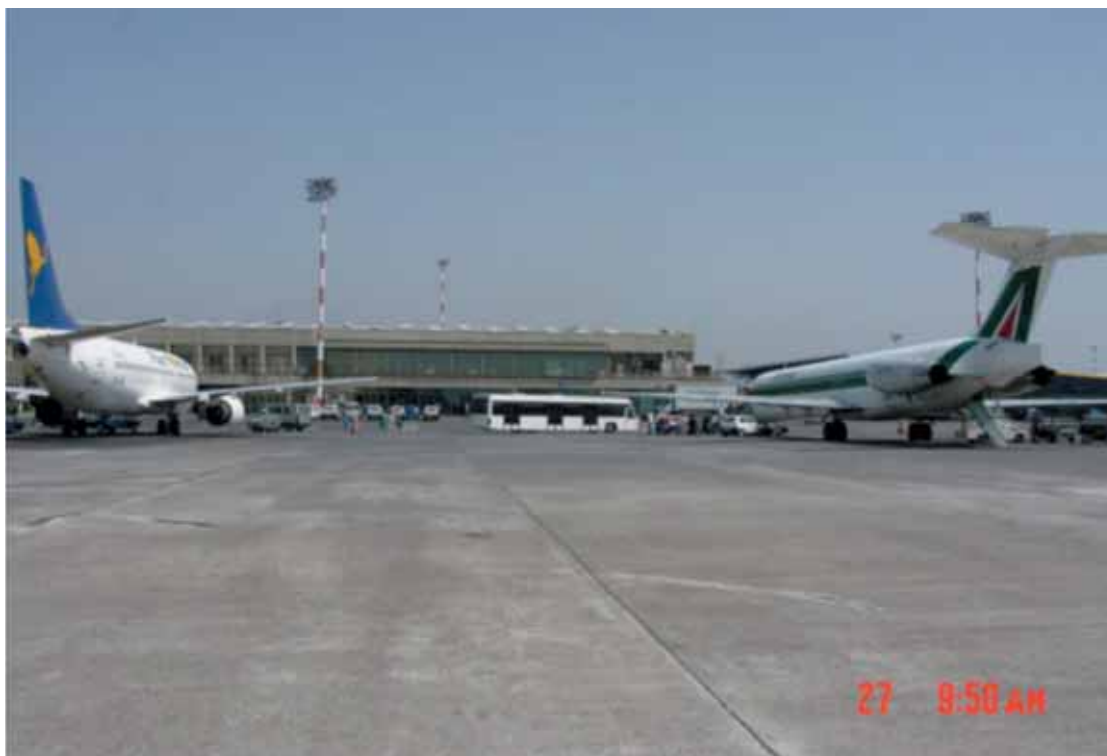
Foto 3

Lo stand A 9, in cui sostava l'aeromobile I-JETC, e lo stand A 10, in cui sostava l'aeromobile verso cui era diretto il mezzo di rampa, risultavano essere paralleli tra loro e orientati in senso longitudinale rispetto all'aerostazione. La distanza tra le estremità alari dei due aeromobili era di circa 10 metri.

Due aeromobili parcheggiati agli *stand* A 9 e A 10 qualche giorno dopo l'incidente.

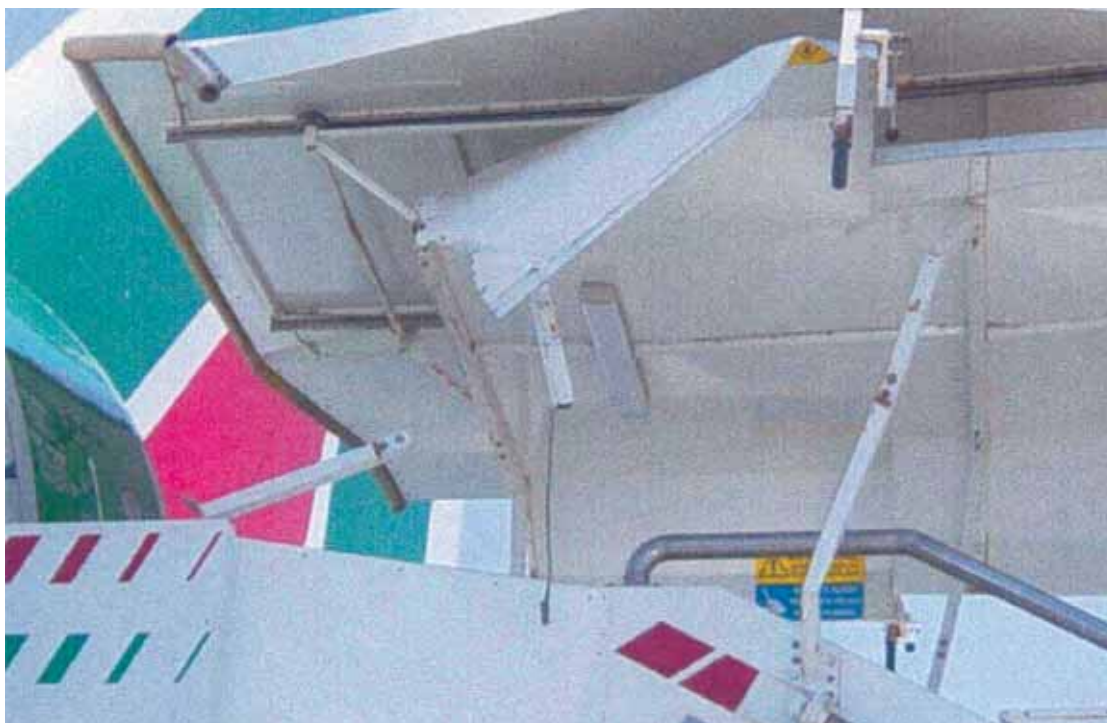
Foto 4

Egli ha dichiarato che durante la manovra di avvicinamento all’aeromobile parcheggiato allo stand A 10 è stato colto da malore e, involontariamente, ha invertito la manovra del mezzo avvicinandosi troppo all’aeromobile parcheggiato allo stand A 9. L’urto avveniva con lo spigolo della tettoia antipioggia della scala, che provocava uno squarcio all’elevatore posteriore destro dell’aeromobile B737. L’operatore è stato poi accompagnato presso il presidio medico dell’aeroporto di Catania, ove gli è stato diagnosticato uno sbalzo pressorio.

Scala incidentata.
