Incidente aeromobile Robinson R 22 Beta, marche I-MMAL

Tipo di aeromobile e marche	Elicottero Robinson R 22 Beta, marche I-MMAL.
Data e ora	24 agosto 2006, 07.10 UTC (09.10 ora locale).
Località dell'evento	Rifugio Sette Selle, Val del Lànner - Palù del Fersina (TN). Coordinate N 46° 07' 59,9" E 011° 23' 35,8".
Descrizione dell'evento	<p>Poco dopo il decollo da Trento Matterello (LIDT), il pilota si dirigeva nella zona del rifugio Sette Selle con l'intenzione di effettuare un avvicinamento, senza atterraggio, ad una piazzola posta a breve distanza dall'edificio (si vedano foto in Allegato "A").</p> <p>Il pilota ha dichiarato che, al termine della fase di avvicinamento, quasi a contatto con il terreno, incrementando il passo collettivo constatava <i>"un calo di giri dovuto all'altitudine"</i> e per porre rimedio a questa situazione virava <i>"verso la valle allo scopo di poter abbassare il passo collettivo e recuperare quindi i giri persi"</i>.</p> <p>In questa fase, l'elicottero urtava la vegetazione con il rotore di coda, diveniva incontrollabile e precipitava al suolo.</p>

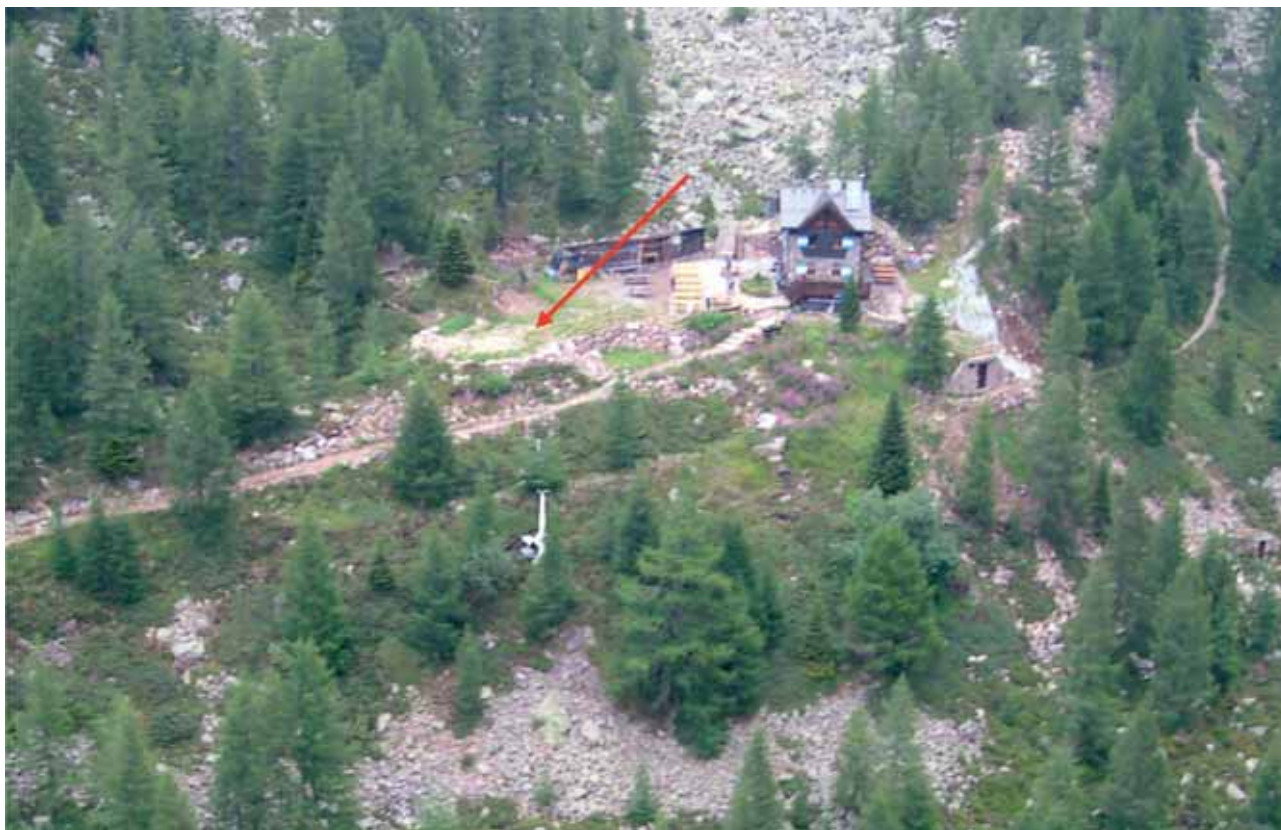
Foto 1

Vista aerea del luogo dell'incidente (la freccia indica la piazzola di atterraggio).

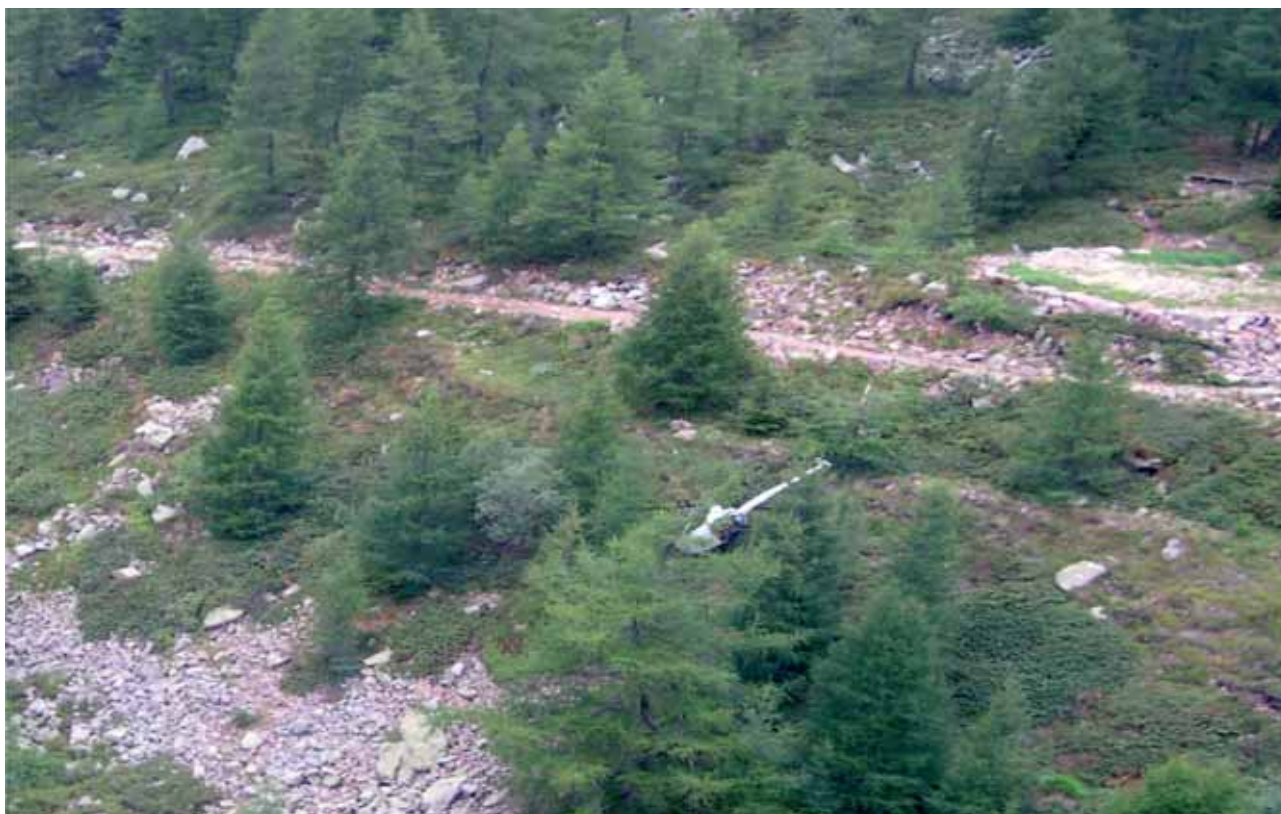
Foto 2

Perdita di controllo dell'elicottero per danni al rotore di coda, provocati dall'impatto accidentale contro la vegetazione.

Vista aerea ravvicinata del relitto dell'elicottero.
