## **INCIDENTE aeromobile Socata TB 21, marche I-PDRG**

<b>Tipo dell'aeromobile e marche</b>	Socata TB 21, marche I-PDRG.
<b>Data e ora (UTC)</b>	2 luglio 2006, 08.54 UTC.
<b>Località dell'evento</b>	Aeroporto Firenze Peretola (LIRQ).
<b>Descrizione dell'evento</b>	Atterraggio senza carrello.
<b>Esercente dell'aeromobile</b>	Aero Club Treviso.
<b>Natura del volo</b>	Turismo.
<b>Persone a bordo</b>	Solo pilota.
<b>Danni a persone e cose</b>	<p>Nessuna lesione a persone.</p> <p>Danni all'aeromobile: danneggiamento dell'elica, abrasioni varie sul rivestimento ventrale dell'aeromobile, abrasione della tubazione di scarico del motore, abrasioni e deformazioni sui terminali dei flap destro e sinistro, rottura del predellino sinistro e deformazione di quello destro, rottura antenne apparati di navigazione situate sul ventre anteriore della fusoliera.</p>
<b>Informazioni relative al personale di volo</b>	<p><i>Pilota</i>: maschio, nazionalità italiana, 52 anni, titolare di licenza di pilota privato di velivolo in corso di validità.</p> <p>Abilitazioni: SEP LAND, in corso di validità; radiotelefonìa in lingua inglese. Visita medica di seconda classe in corso di validità Ore di volo totali:

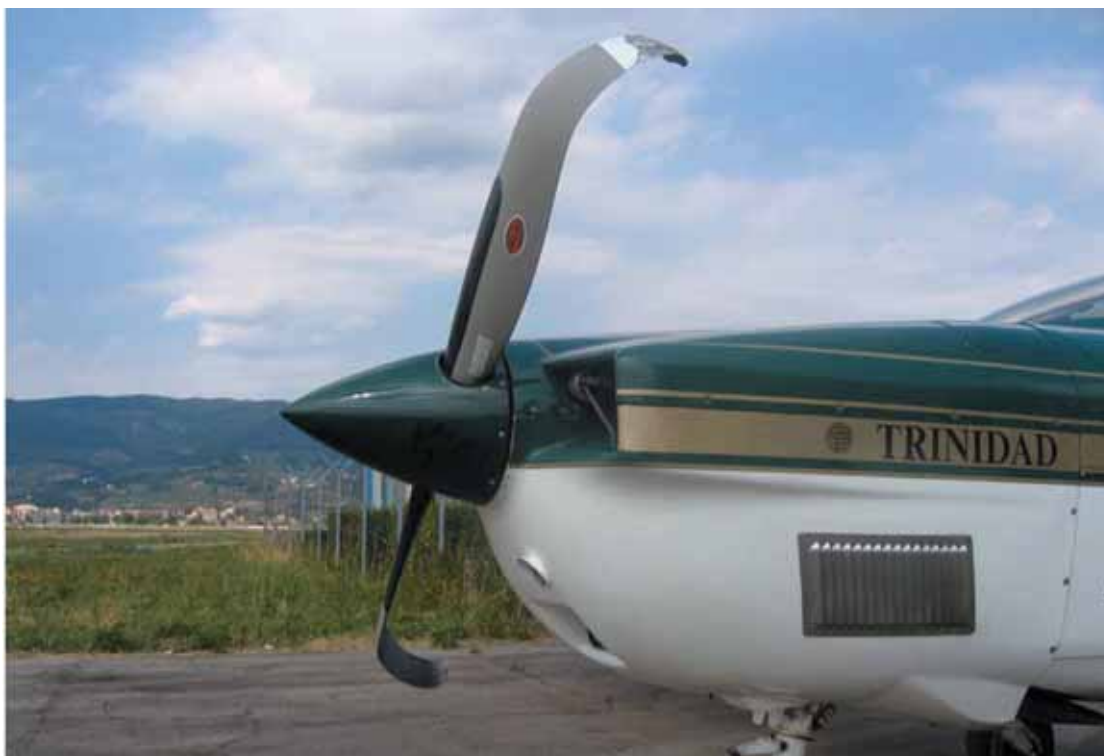
Foto 1

gio, arrestandosi a circa metà pista. Il contatto con la pista è avvenuto dapprima con l'elica e, successivamente, con la parte ventrale della fusoliera. I danni riportati dall'aeromobile hanno confermato una bassa velocità di rotazione del motore al momento dell'impatto con la pista.

Danni all'elica.

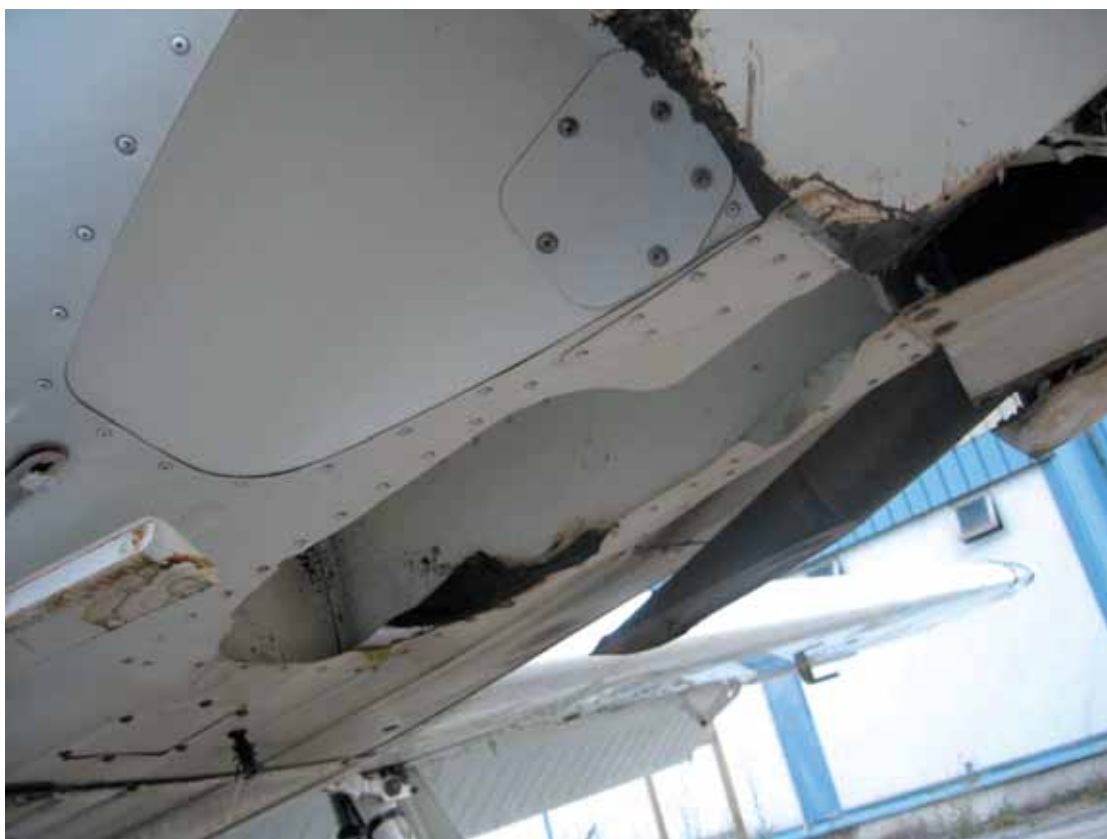
Foto 2

Danni al rivestimento ventrale dell'aeromobile.
