# **RELAZIONE D'INCHIESTA**

**INCIDENTE  
OCCORSO ALL'AEROMOBILE  
Sky Arrows 650 TCNS, marche I-RAWG  
località aviosuperficie di Comiso (RG)  
26 marzo 2006**

**AGENZIA NAZIONALE  
PER LA SICUREZZA DEL VOLO**

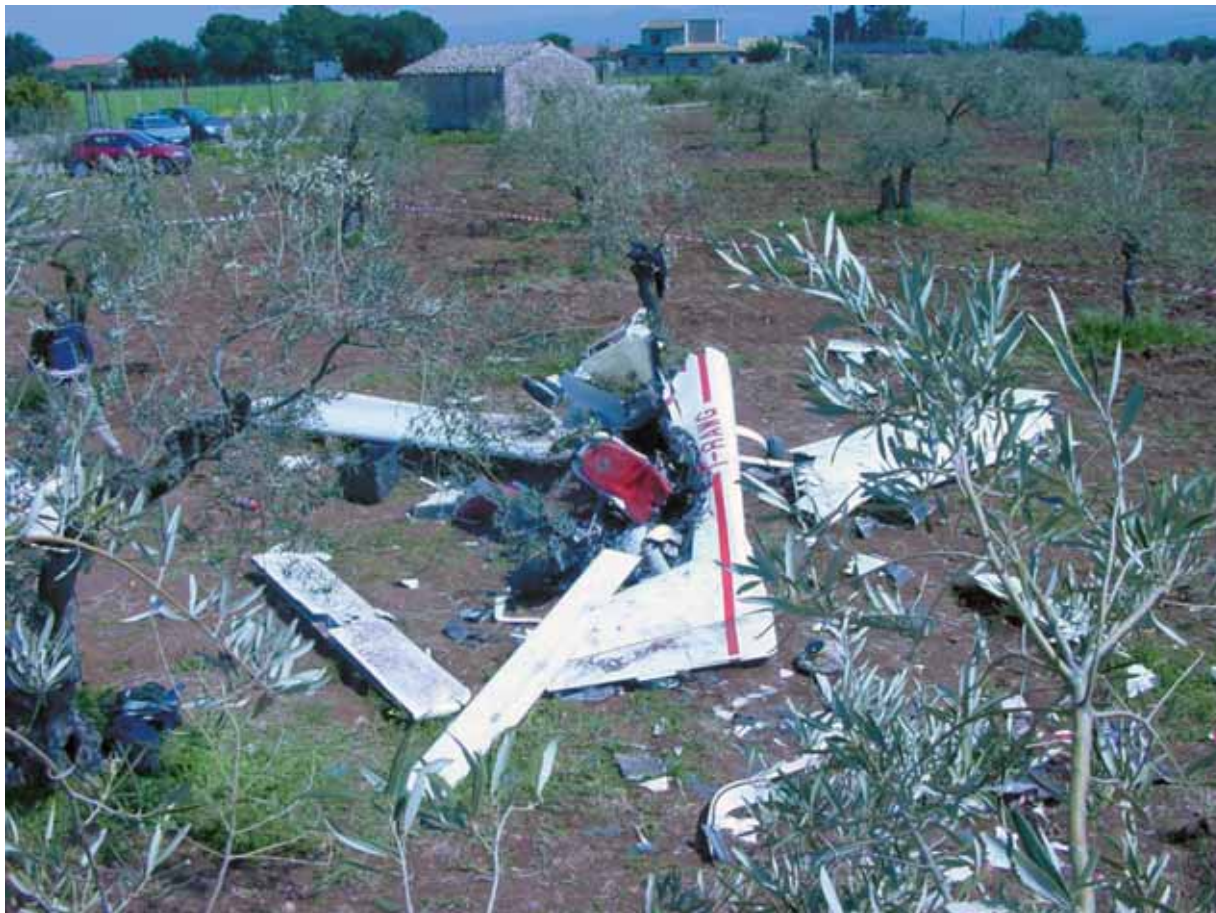
Nel corso di tale manovra, l'aeromobile precipitava al suolo da una altezza di 40-50 metri, in una radura al centro di un uliveto, a circa 300 metri dalla testata pista, in posizione di coordinate geografiche 37° 00' 52" N – 14° 35' 44" E (foto n. 1).

Foto n. 1: vista d'insieme del relitto.

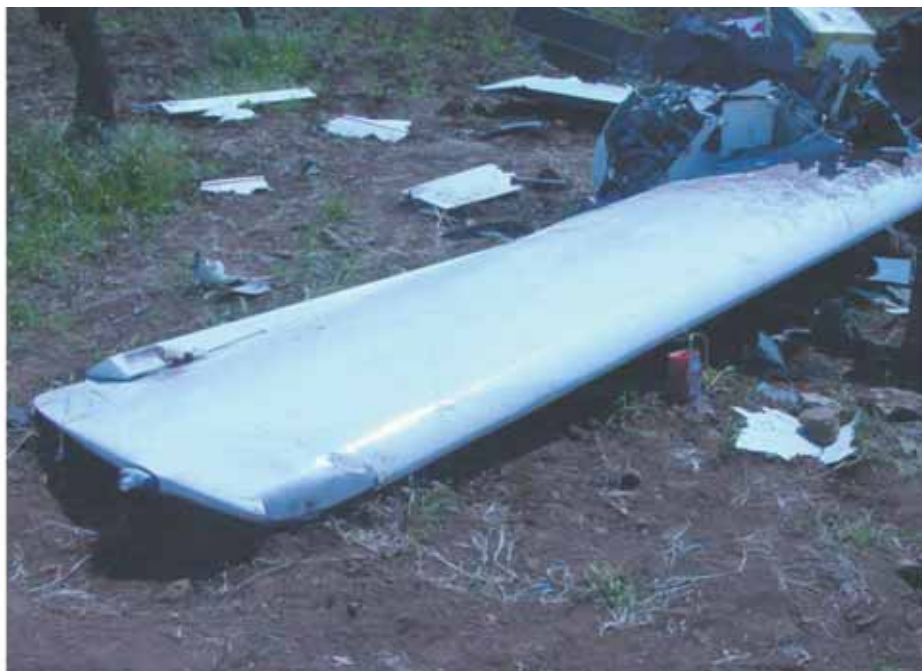
Foto n. 2: semiala destra, vista lato inferiore.

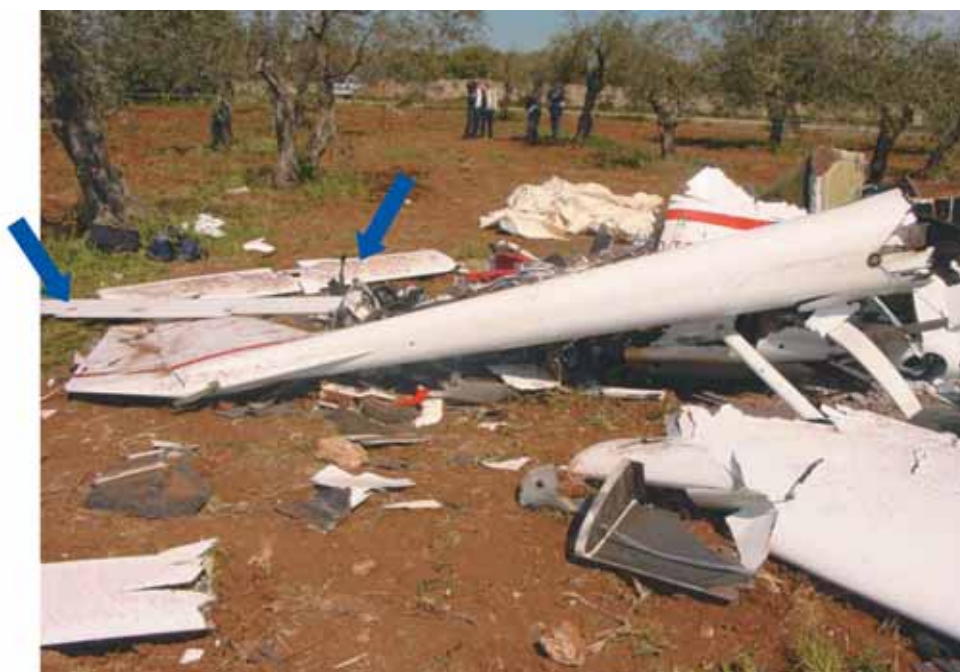
L'aeromobile è andato completamente distrutto a seguito del violento impatto con il terreno. L'entità dei danni è risultata particolarmente elevata sulla porzione anteriore sinistra dell'aeromobile, mentre sono rimaste quasi integri la semiala destra (foto n. 2), il troncone di coda ed il piano di coda orizzontale (foto n. 3), sebbene rinvenuto suddiviso nei due elementi principali, equilibratore e stabilizzatore.

Foto n. 3: tronco di coda, stabilizzatore ed equilibratore (freccette blu) pressoché integri.

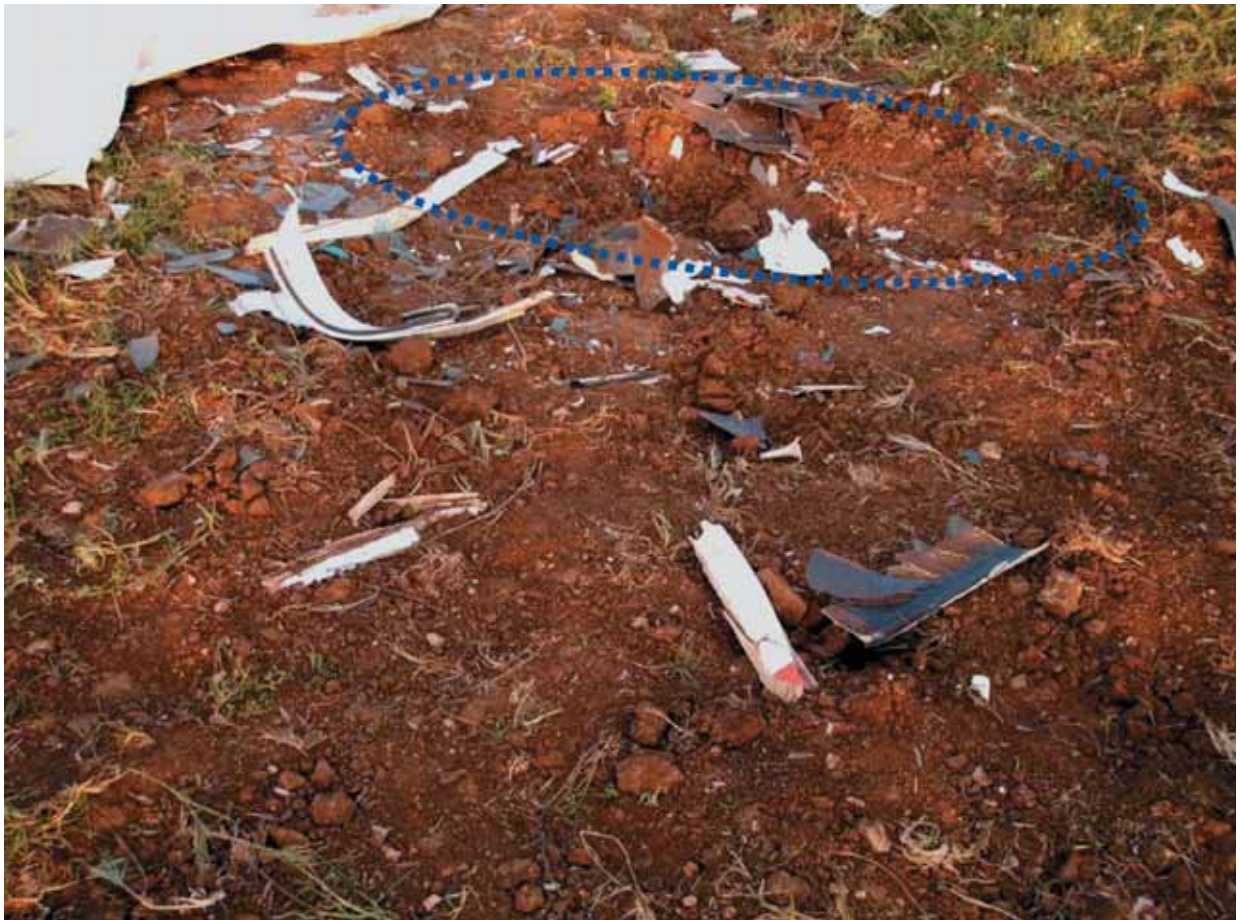
na, di abitacolo e di elica, taluni affioranti (foto n. 5), altri profondamente impiantati nel terreno (foto n. 6).

Foto n. 5: frammenti in zona cratere.

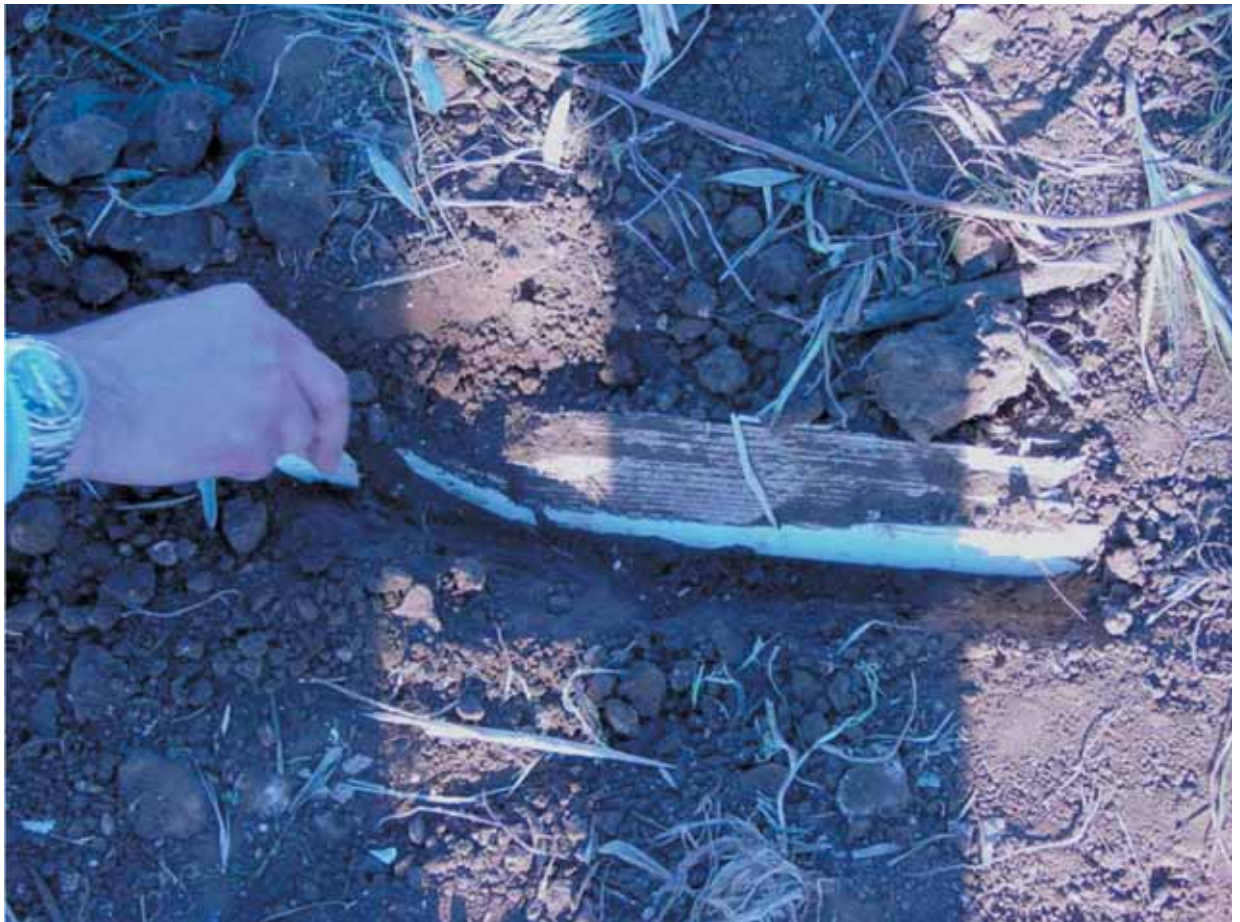
Foto n. 6: frammento elica conficcato nel terreno.

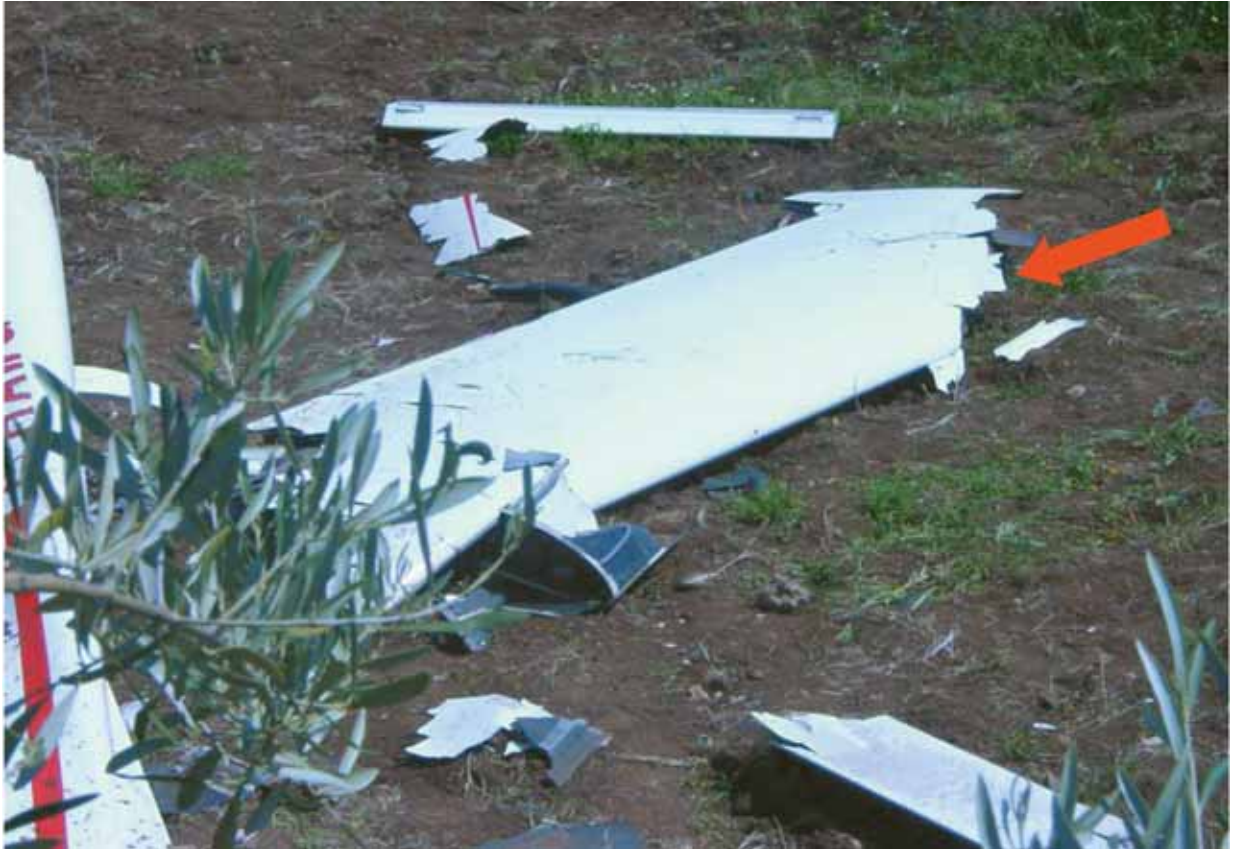
Rispetto ad una sostanziale integrità della semiala destra, la sinistra appare mancante della porzione anteriore della sua estremità (freccia in foto n. 7), nonché squarciata sul dorso in più punti nella zona più prossima alla radice (foto n. 8); per posizione, dimensione e direzione, tali rotture sono associabili a tagli procurati da interferenza con le pale dell'elica in forte rotazione.

La citata porzione di estremità alare sinistra diveltasi nell'impatto (freccia in foto n. 7), presenta un taglio a  $45^\circ$  rispetto all'asse longitudinale della semiala stessa, compatibile con il processo di fabbricazione dello scatolato in composito CFRP (*fabrics*  $+45^\circ$ ,  $-45^\circ$ ) che conferisce una ridotta resistenza a sollecitazioni agenti su tale piano.

Foto n. 7: semiala sinistra.

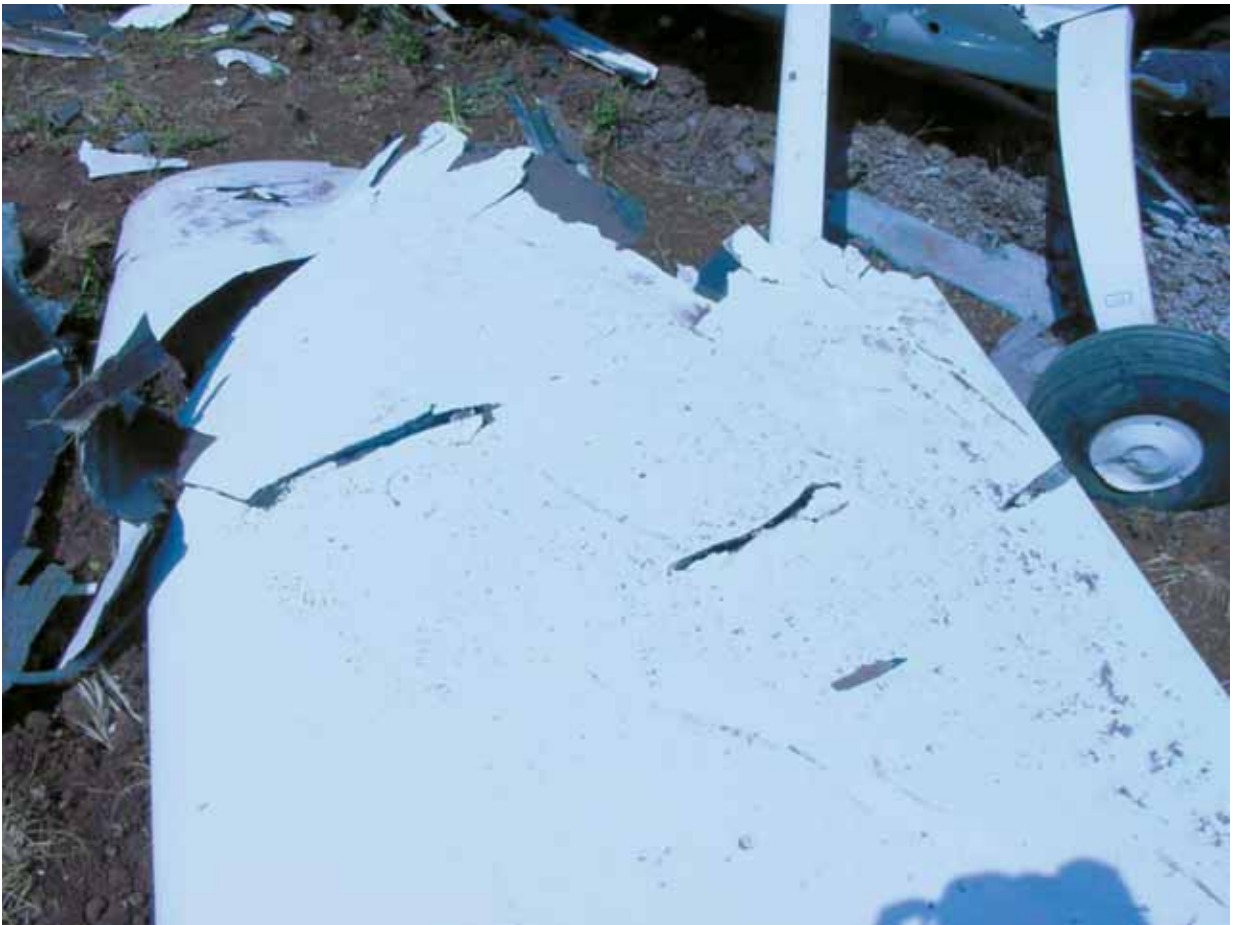
Il citato danneggiamento dell'estremità alare sinistra, assieme alla forte deflessione in senso antero-posteriore dell'intera semiala per avvenuta deformazione del relativo montante, lasciano ipotizzare che tale parte abbia subito un urto violento proprio in corrispondenza della sua estremità. In effetti, a 660 cm dal centro del cratere in direzione sud-ovest, quindi perfettamente allineati con la direttrice cratere-pitot (allegato "A"), si riscontrano i frammenti della suddetta porzione di tip alare (foto n. 9), anch'essi segnati da vistose evidenze di interferenza con l'elica.

Foto n. 8: squarci dorso semiala sinistra.

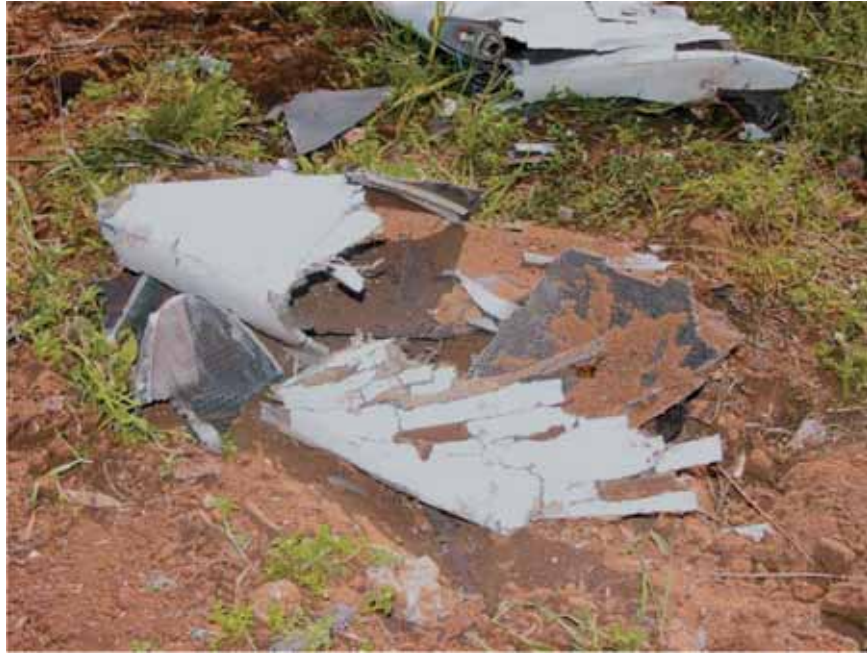
Foto n. 9: frammento tip alare sinistra.

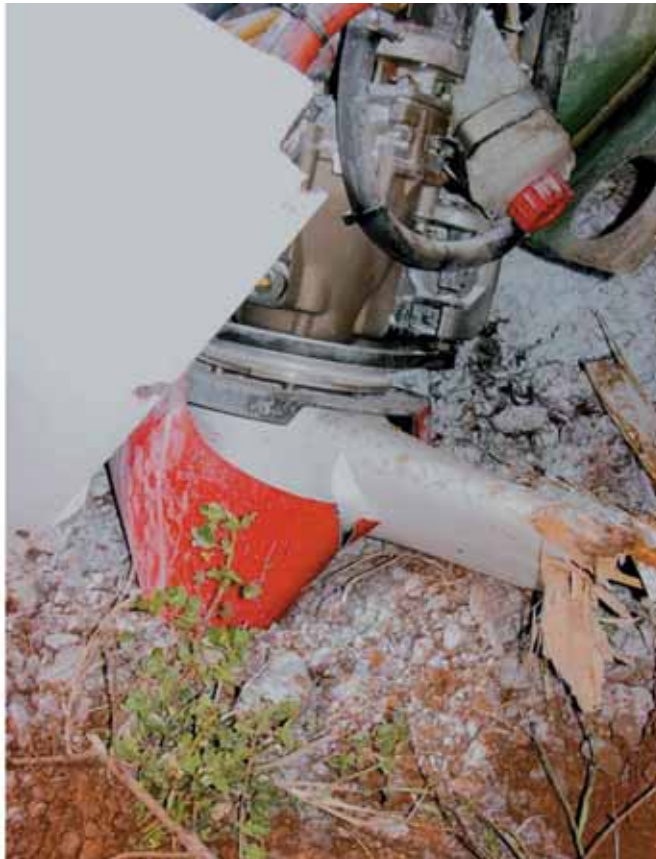
- la dimensione estremamente ridotta dei tronconi di elica ancora collegati al motore e la vasta dispersione dei frammenti delle pale, indicanti l'elevata energia cinetica posseduta dalla stessa durante il moto rotatorio (foto n. 10);

Foto n. 10: dettaglio tronconi elica rimasti solidali al motore.

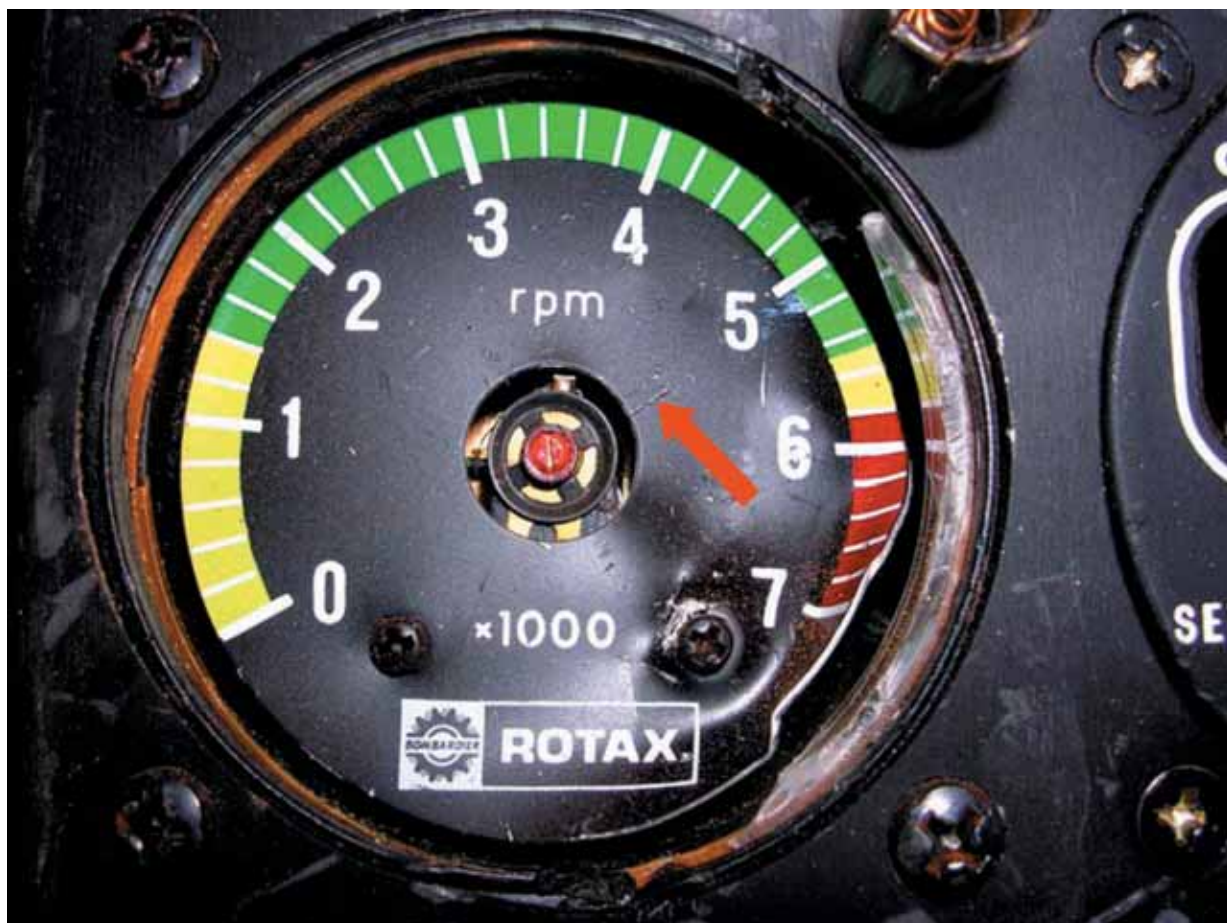
- l'impronta lasciata dalla lancetta del misuratore dei giri del motore, indica 5200 rpm, compatibile con una condizione di piena potenza (foto n. 11);
- la posizione di massima apertura della valvola a farfalla del carburatore (foto n. 12);
- la posizione dell'indicatore di temperatura dell'olio motore della testa dei cilindri indicante 110° C, temperatura associata ad una condizione di normale funzionamento (foto n. 13).

Foto n. 11: impronta su indicatore giri motore.

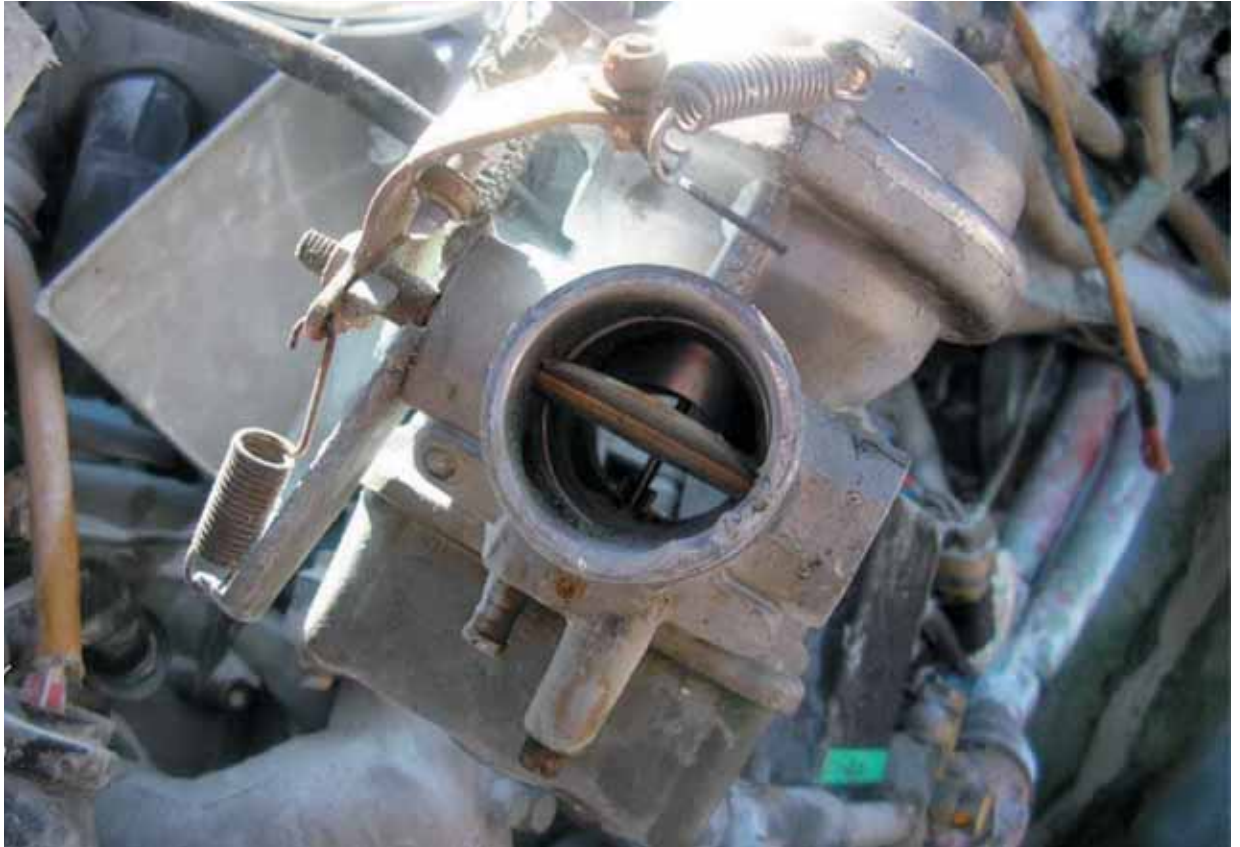
Foto n. 12: valvola del carburatore in posizione di massima apertura.

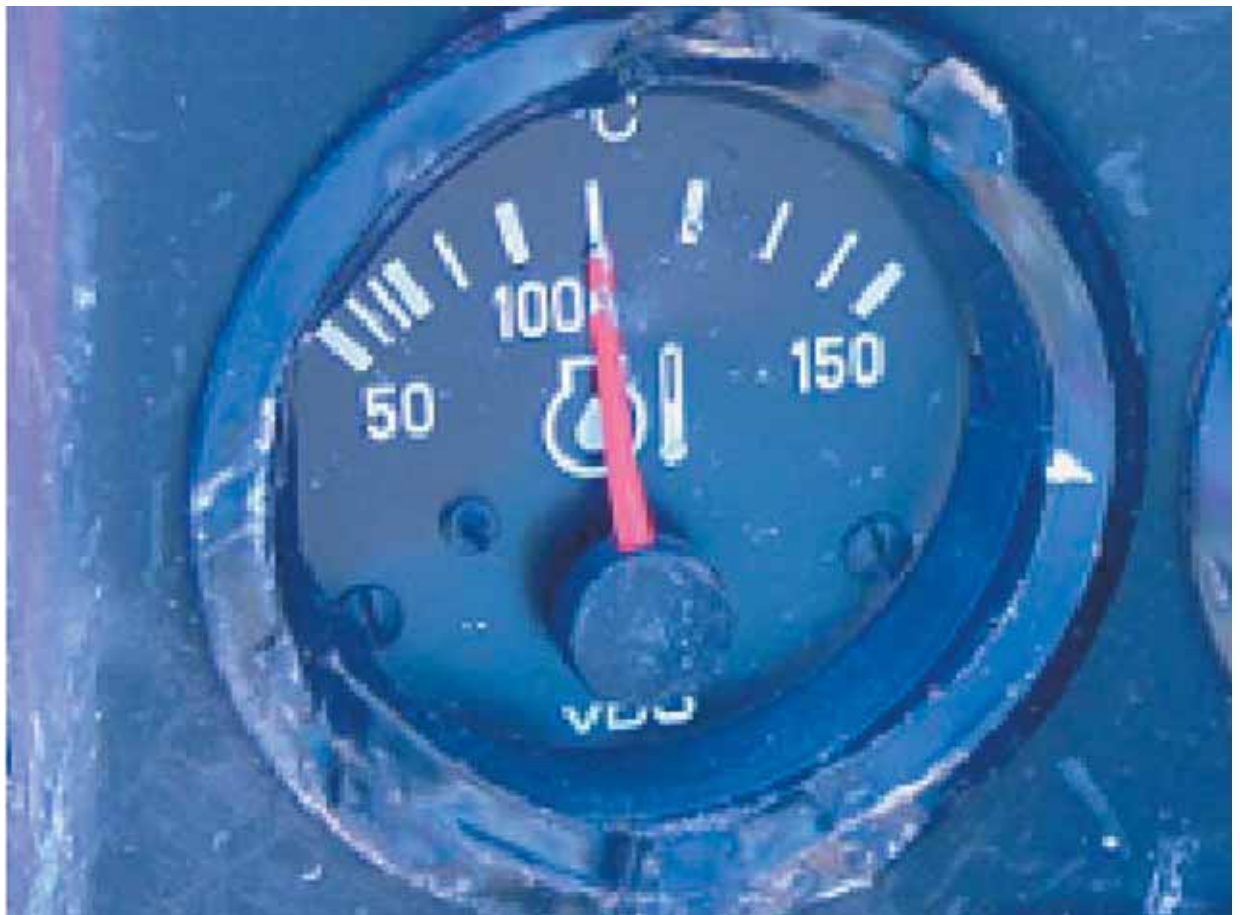
Foto n. 13: indicatore temperatura olio motore.

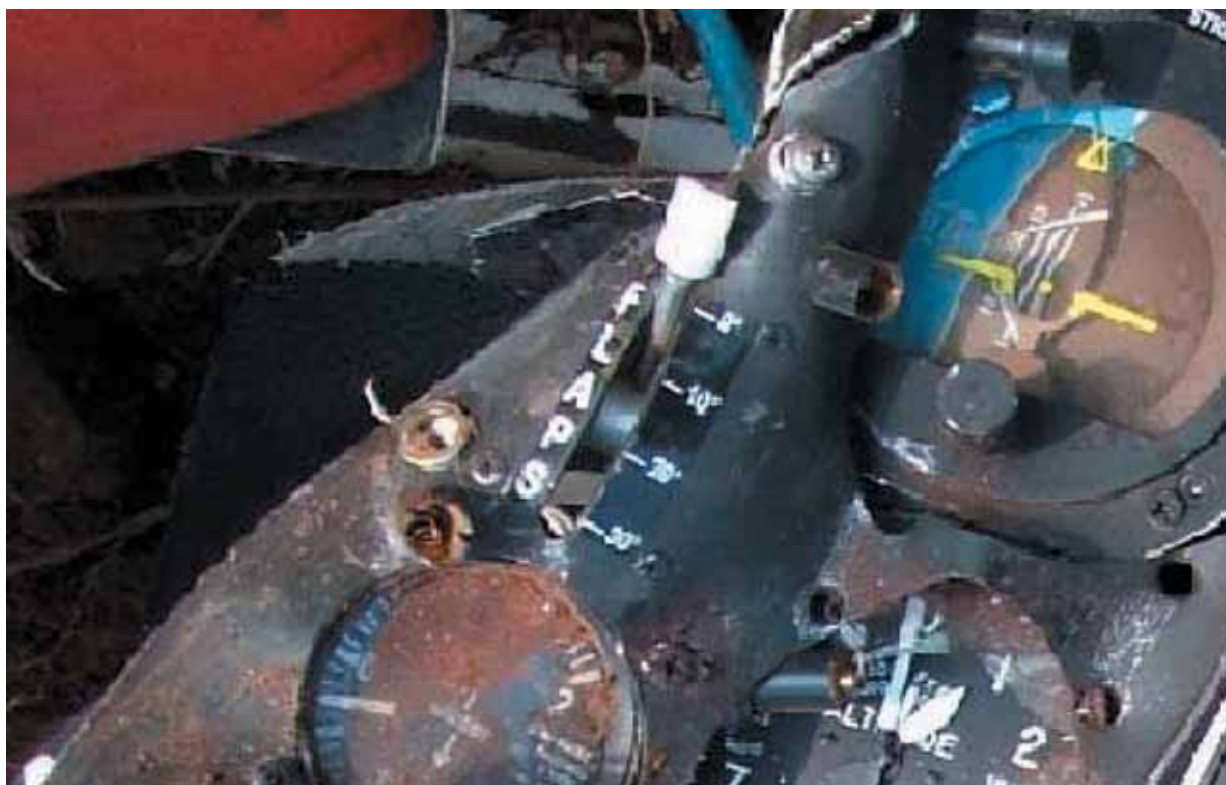
La leva dei flap era sulla posizione “0°” (foto n. 14).

Foto n. 14: leva dei flap su 0°.

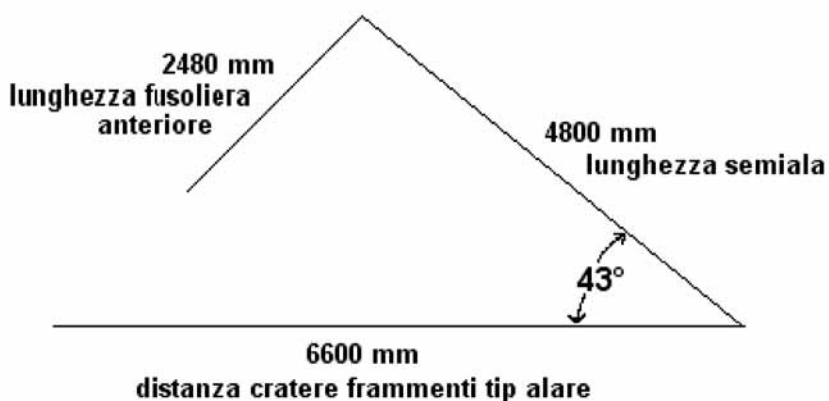
In accordo con le tracce riscontrate, l'aeromobile ha impattato il terreno inizialmente con l'estremità alare sinistra, cui ha fatto immediato seguito l'impatto dell'abitacolo. L'assetto dell'aeromobile era pertanto essenzialmente picchiato, ma con una forte componente di inclinazione a sinistra rispetto al suo asse longitudinale, stimabile intorno ai 40-45°. Tale valore, più che dalla geometria della porzione di estremità alare diveltasi al primo impatto, seppur congruente, è stato desunto dalla distanza misurata tra il cratere centrale e la posizione dei frammenti di tip alare; tenuto conto della lunghezza della semiala, suddetta distanza sottende un angolo di circa 43° secondo quanto desunto applicando l'equazione seguente (vedi schema di figura 1):

*Angolo di inclinazione = arc cos (lunghezza semiala /distanza cratere-frammenti tip alare).*

Figura 1: schema utilizzato per la determinazione dell'angolo di inclinazione.

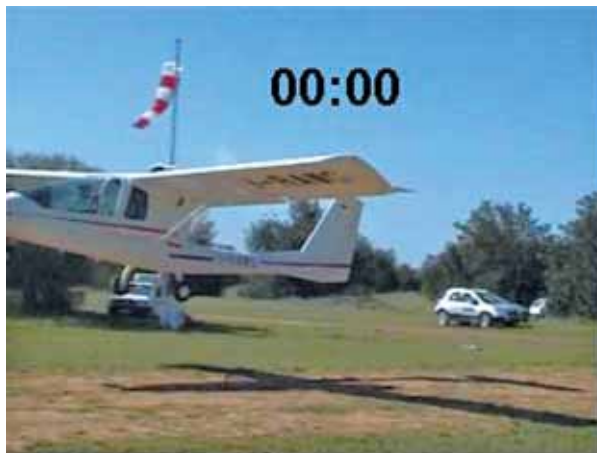
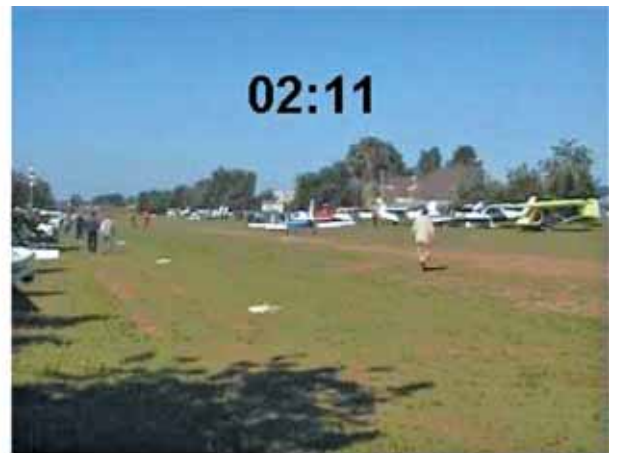
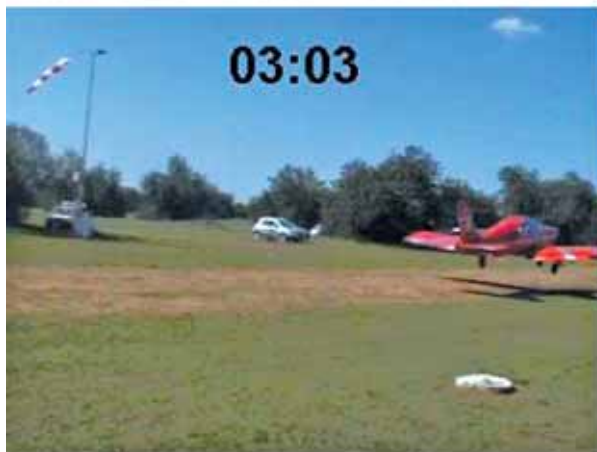
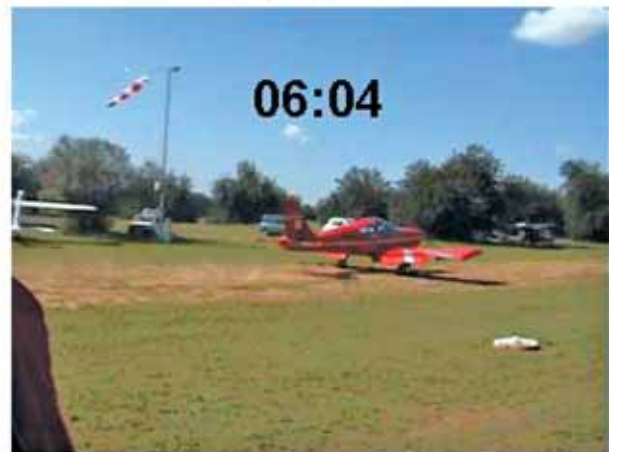
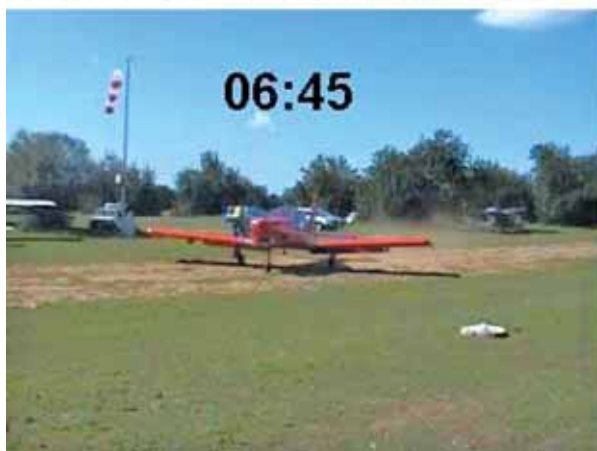
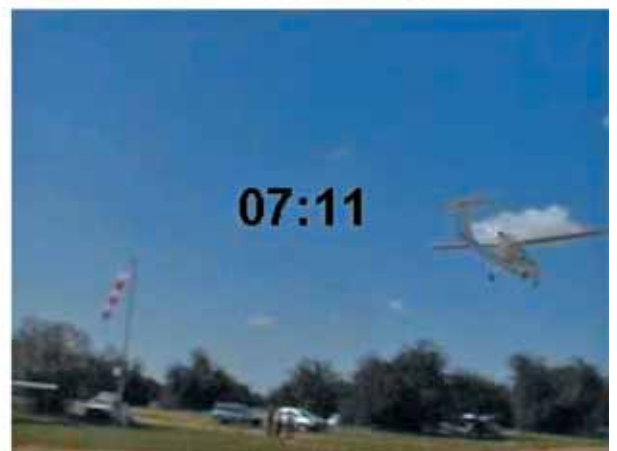
Taluni fotogrammi del video amatoriale riferiti alla diversa posizione assunta dalla manica a vento posta sull'aviosuperficie in un ridotto spazio temporale (foto n. 12) fanno ritenere che le condizioni locali di vento fossero comunque variabili, in intensità e direzione, a conferma dei dati acquisiti dalla locale stazione automatica di rilevamento a cavallo del volo.

Foto n. 12: sequenza temporale delle posizioni assunte dalla manica a vento.

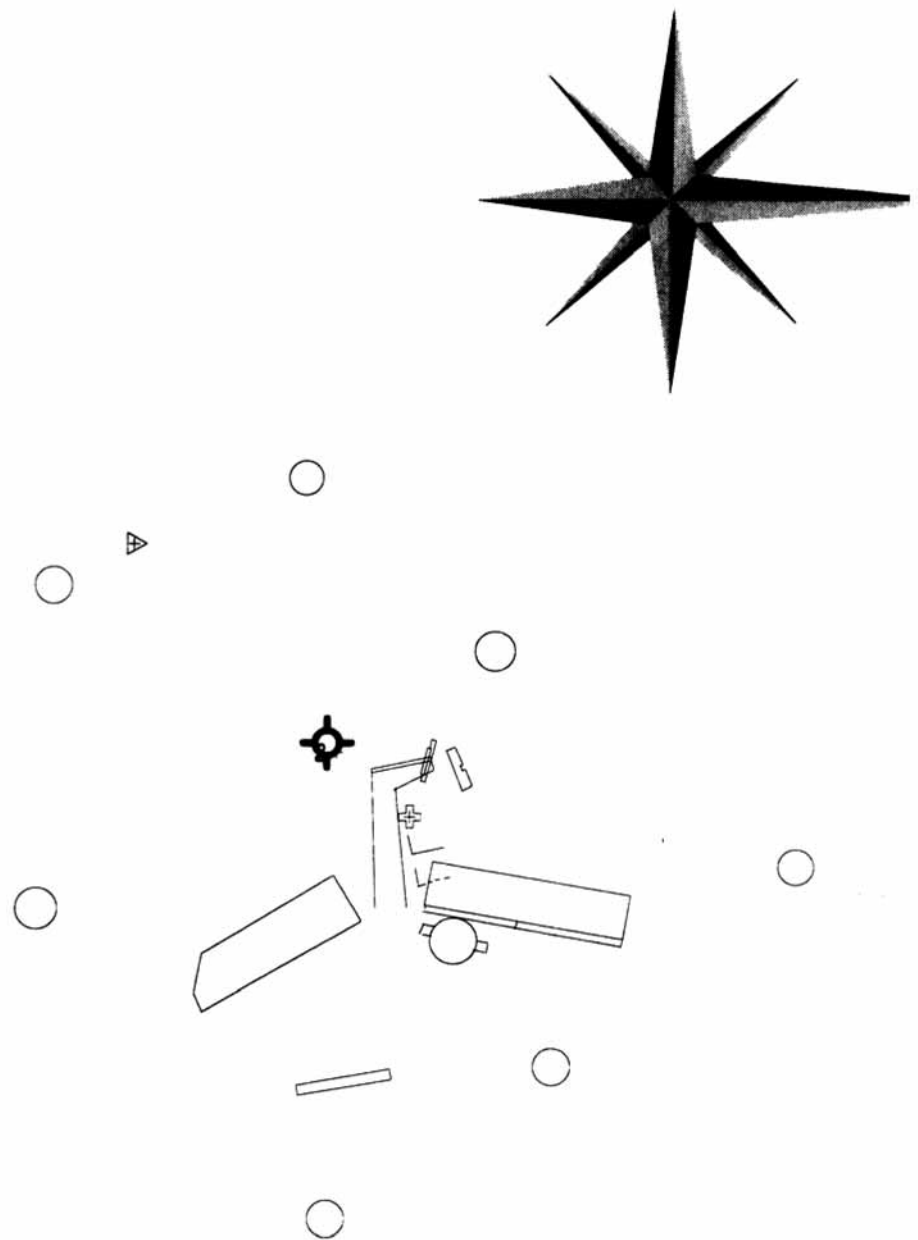
Il relitto è stato localizzato in una radura al centro di un uliveto, a circa 300 m dalla testata pista 09, disallineato di soli pochi gradi rispetto all'asse pista. Quasi tutti i componenti dell'aeromobile sono stati ritrovati all'interno della circonferenza di diametro 15 metri descritta dagli alberi più prossimi al relitto, secondo lo schema riportato in Allegato "A". Alcuni frammenti sono stati individuati ad una distanza leggermente superiore.

Planimetria della zona di rilevamento del relitto.
