Incidente aeromobile Lancair IV-P, marche N369BX

Tipo di aeromobile e marche	Velivolo Lancair IV-P, marche N369BX.						
Data e ora	15 agosto 2007, 11.16 UTC (13.16 ora locale).						
Località dell'evento	Aeroporto di Treviso S. Angelo (LIPH).						
Descrizione dell'evento	In fase di atterraggio, durante la corsa di decelerazione, la gamba carrello destro rientrava. Il velivolo usciva lateralmente di pista arrestandosi 30 metri circa oltre il bordo.						
Esercente dell'aeromobile	Persona fisica.						
Natura del volo	Turismo.						
Persone a bordo	Una.						
Danni a persone e cose	Pilota incolume, danni alla <i>winglet</i> destra, nessun danno a terzi.						
Informazioni relative al personale di volo	<p>Pilota: maschio, 64 anni, licenza di pilota privato di velivolo e controllo medico di seconda classe in corso di validità. In possesso delle qualifiche ed abilitazioni richieste.</p> <p>Esperienza di volo:</p>

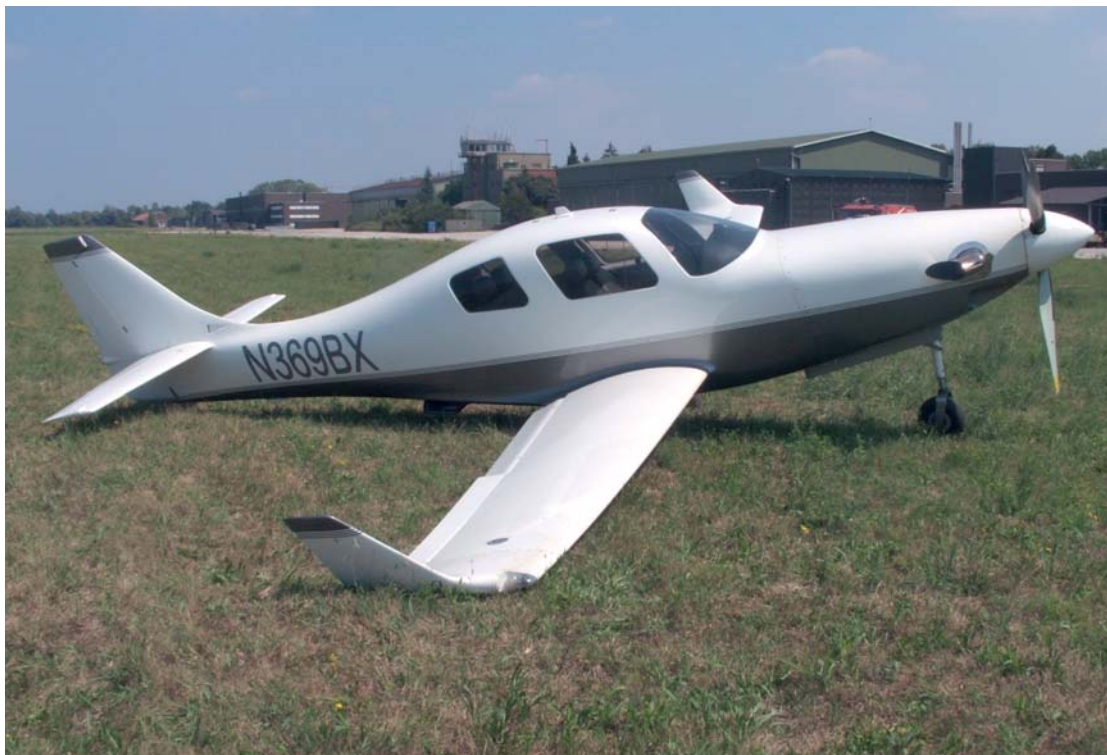
Foto 1

Il velivolo è uscito di pista lateralmente per l'impossibilità di controllarne la traiettoria al suolo, a seguito della retrazione non comandata della gamba carrello principale destra; la retrazione della stessa è stata causata dalla perdita di pressione dell'impianto conseguente all'avaria della pompa idraulica; il prematuro

Posizione di arresto finale del velivolo.

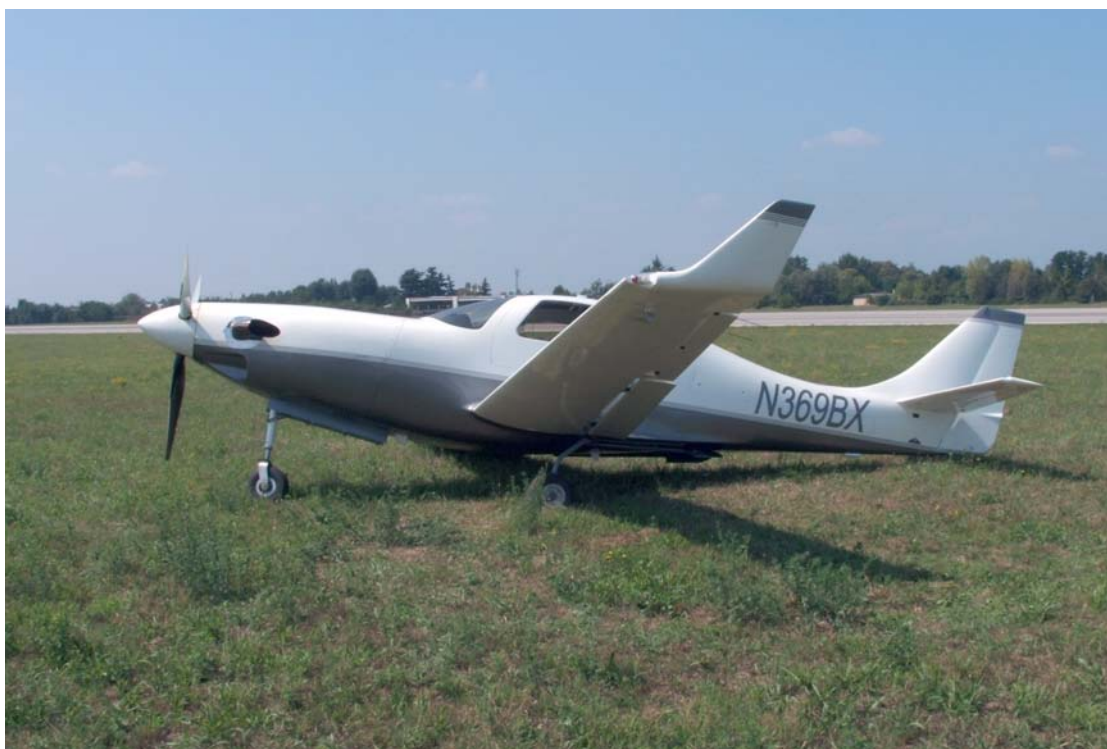
Foto 2

Posizione di arresto finale del velivolo.

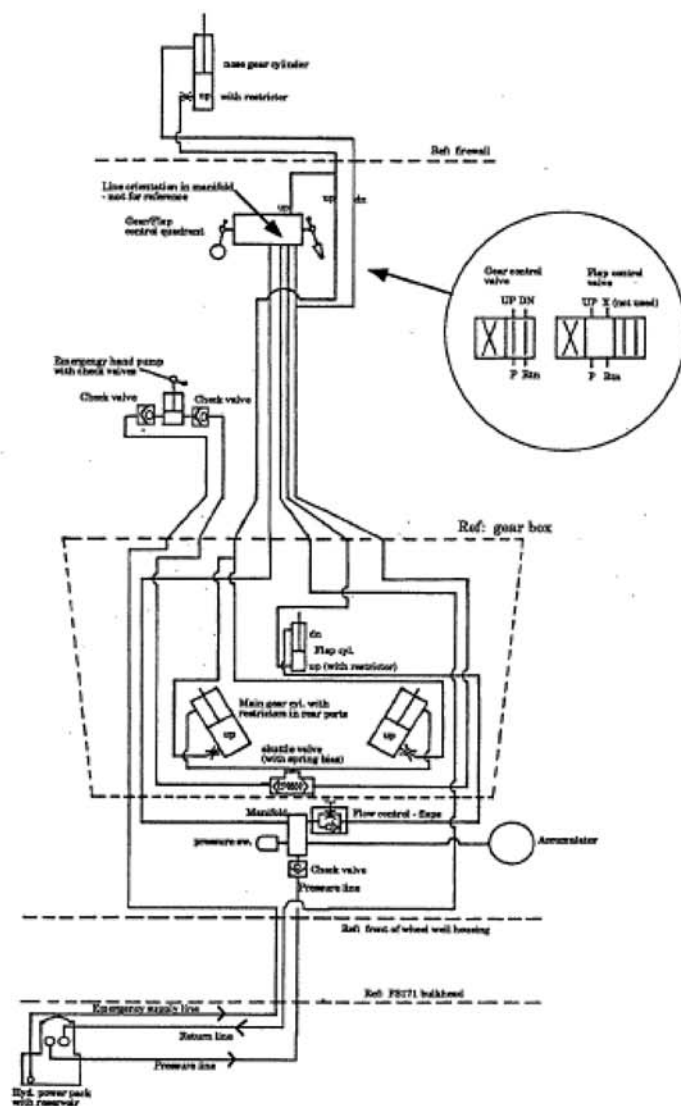
Schema dell'impianto idraulico del velivolo Lancair IV.

La ricerca guasti eseguita sull'aeromobile ha accertato l'avaria totale della pompa idraulica. Durante le prove funzionali successive alla sostituzione della pompa, si è riscontrato che il pressostato che controlla la pressione nel circuito era regolato, erroneamente, in modo tale da mantenere nell'impianto una pressione pari a 1500 psi, notevolmente superiore a quella prescritta (1100 psi). Nel corso dell'ispezione annuale non è previsto alcun intervento su tale pressostato, Per cui è ragionevole ritenere che l'errata regolazione sia stata effettuata in sede di montaggio dell'aeromobile. È altrettanto ragionevole supporre che il guasto della pompa sia stato causato dalle condizioni di sovraccarico indotte dall'errata regolazione del pressostato.

guasto della pompa è stato probabilmente provocato dall'errata regolazione di un interruttore di pressione dell'impianto, avvenuta in sede di assemblaggio dell'aeromobile.
