## INCIDENTE a/m Scheibe SF.25C Falke, marche OE-9260

<b>Tipo di aeromobile e marche</b>	Motoaliente Scheibe SF.25C Falke, marche OE-9260.
<b>Data e ora</b>	27 aprile 2007, 13.50 circa UTC (15.50 circa ora locale).
<b>Località dell'evento</b>	Aeroporto di Massa Cinquale (LILQ).
<b>Descrizione dell'evento</b>	In fase di decollo per un volo turistico VFR senza piano di volo, subito dopo la rotazione, l'aeromobile si involava, ma non riusciva a guadagnare quota. Il motoaliente riatterrava ed il pilota decideva di ritentare la manovra, che sortiva lo stesso risultato. Il pilota insisteva nel tentativo di decollare, ma, immediatamente dopo la rotazione, l'aeromobile abbassava l'ala destra fino a toccare il terreno, facendolo imbardare. Il motoaliente continuava la sua corsa a velocità sostenuta sul terreno, oltrepassava la soglia pista e sfondava la recinzione aeroportuale. L'aeromobile attraversava una strada comunale aperta al traffico che costeggia l'aeroporto e si arrestava contro un palo dell'illuminazione pubblica ed una recinzione posta sull'altro lato della strada. Gli occupanti non riportavano alcuna conseguenza fisica ed abbandonavano autonomamente l'aeromobile.

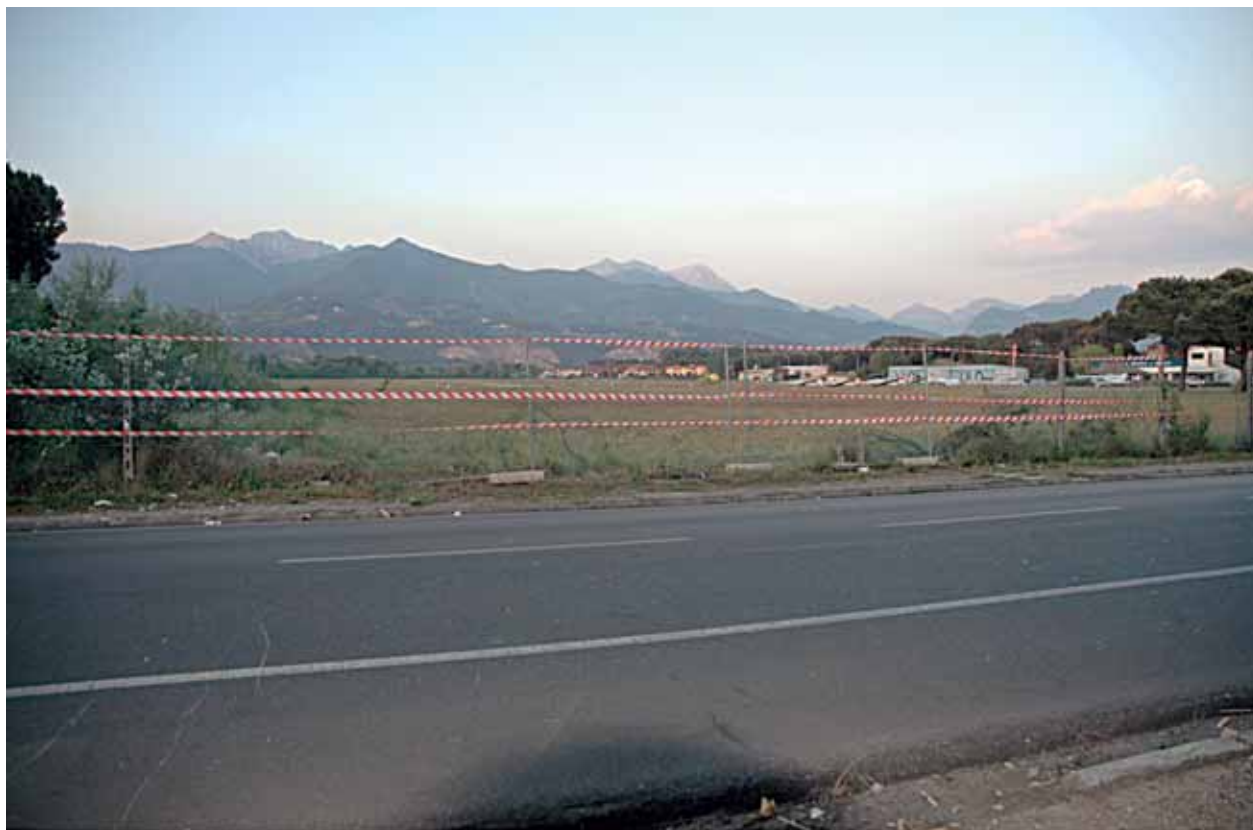
Foto 1

Lato Sud-Ovest della recinzione - tratto divelto dal motoaliante OE-9260.

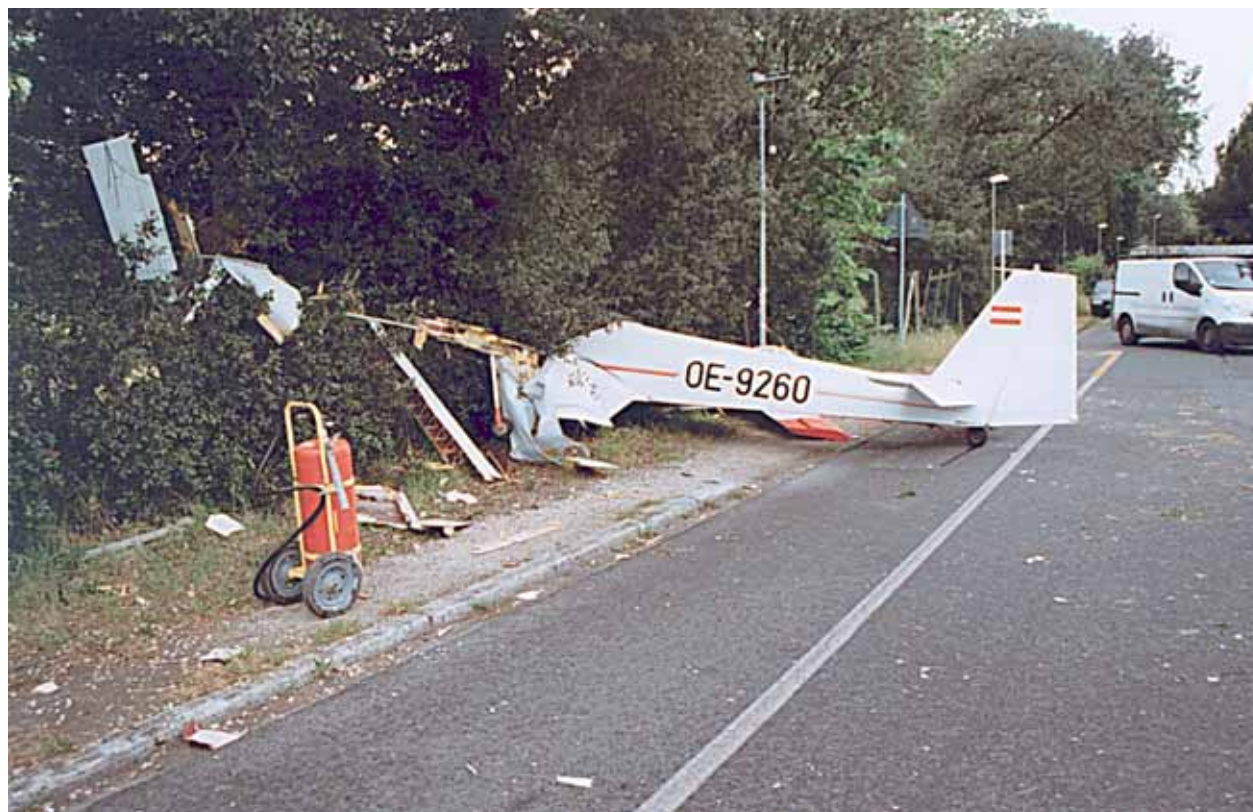
Foto 2

Punto di arresto del motoaliante.

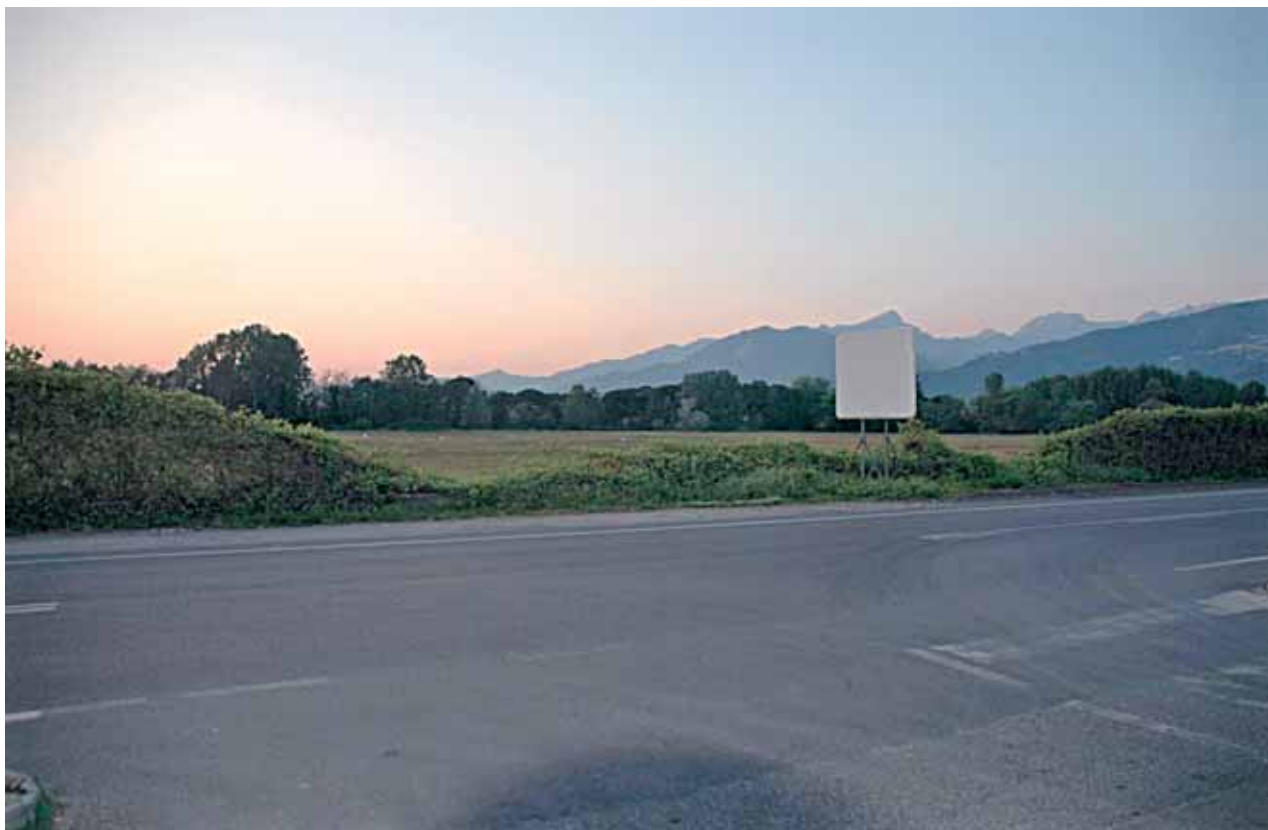
Foto 3

Nel corso del sopralluogo operativo è stato riscontrato che la recinzione aeroportuale, nel lato Sud-Est parallelo alla pista, per lunghi tratti è fortemente danneggiata (si veda documentazione fotografica in Allegato "B").

**Motivazione:** la recinzione dell'aeroporto di Massa Cinquale, nel lato Sud-Est parallelo alla pista, per lunghi tratti è fortemente danneggiata e non impedisce l'accesso alle aeree di manovra di persone e animali randagi, con potenziali rischi per l'attività di volo.

Degrado della recinzione aeroportuale lungo il lato Sud-Est.

**Testo:** si raccomanda di richiedere al gestore aeroportuale il ripristino di tutta la recinzione aeroportuale.
