## RELAZIONI D'INCHIESTA

## INCIDENTE aeromobile DV 20, marche OE-AGG

<b>Tipo dell'aeromobile e marche</b>	Diamond DV 20 Katana, marche OE-AGG.
<b>Data e ora</b>	8 luglio 2006, 17.30 UTC.
<b>Località dell'evento</b>	San Vito Romano, Sabaudia (LT).
<b>Descrizione dell'evento</b>	Dopo 13 minuti di volo dal decollo l'aeromobile era costretto ad un atterraggio fuori campo a causa dello spegnimento del motore.
<b>Esercente dell'aeromobile</b>	Associazione Sportiva Flying Club Sabaudia.
<b>Natura del volo</b>	Turismo.
<b>Persone a bordo</b>	Due: pilota ed un passeggero.
<b>Danni a persone e cose</b>	Nessuna lesione a persone. L'aeromobile ha riportato gravi danni; in particolare, la parte posteriore della fusoliera è andata distrutta.
<b>Informazioni relative al personale di volo</b>	<p><i>Pilota:</i> maschio, nazionalità italiana, 65 anni, titolare di licenza di pilota privato di velivolo in corso di validità. Visita medica in corso di validità. Abilitazioni SEP Land, radiotelefonica in lingua italiana.</p> <p>Esperienza di volo totale: 224h 17', di cui 213h 03' effettuate sul tipo di aeromobile (DV 20).</p> <p>Attività di volo svolta negli ultimi 90 giorni: 4 ore di volo tutte effett

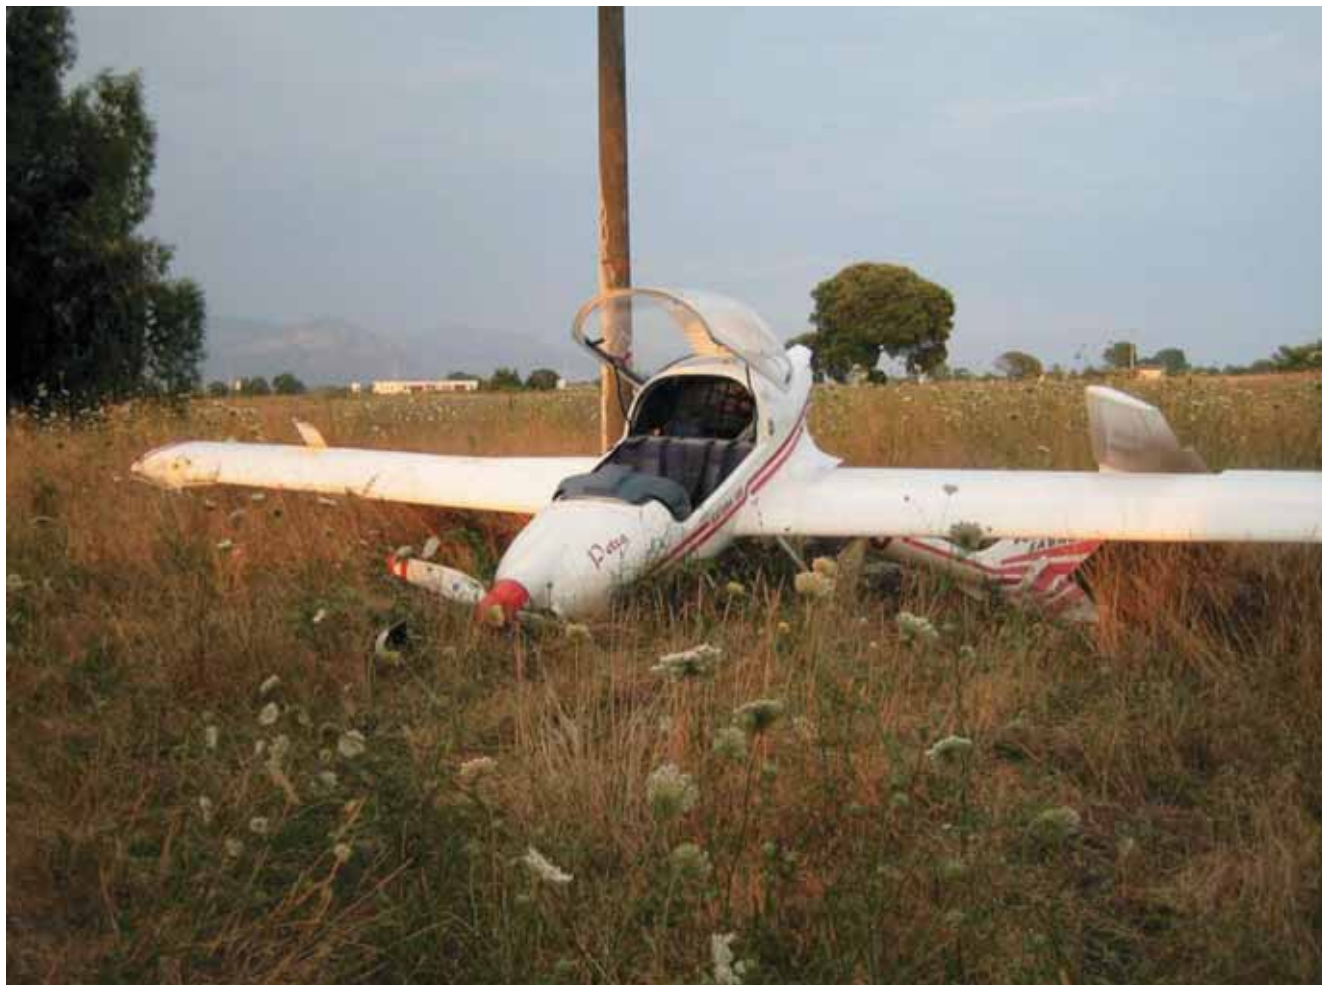
Foto 1

Aeromobile OE-AGG subito dopo l'impatto.

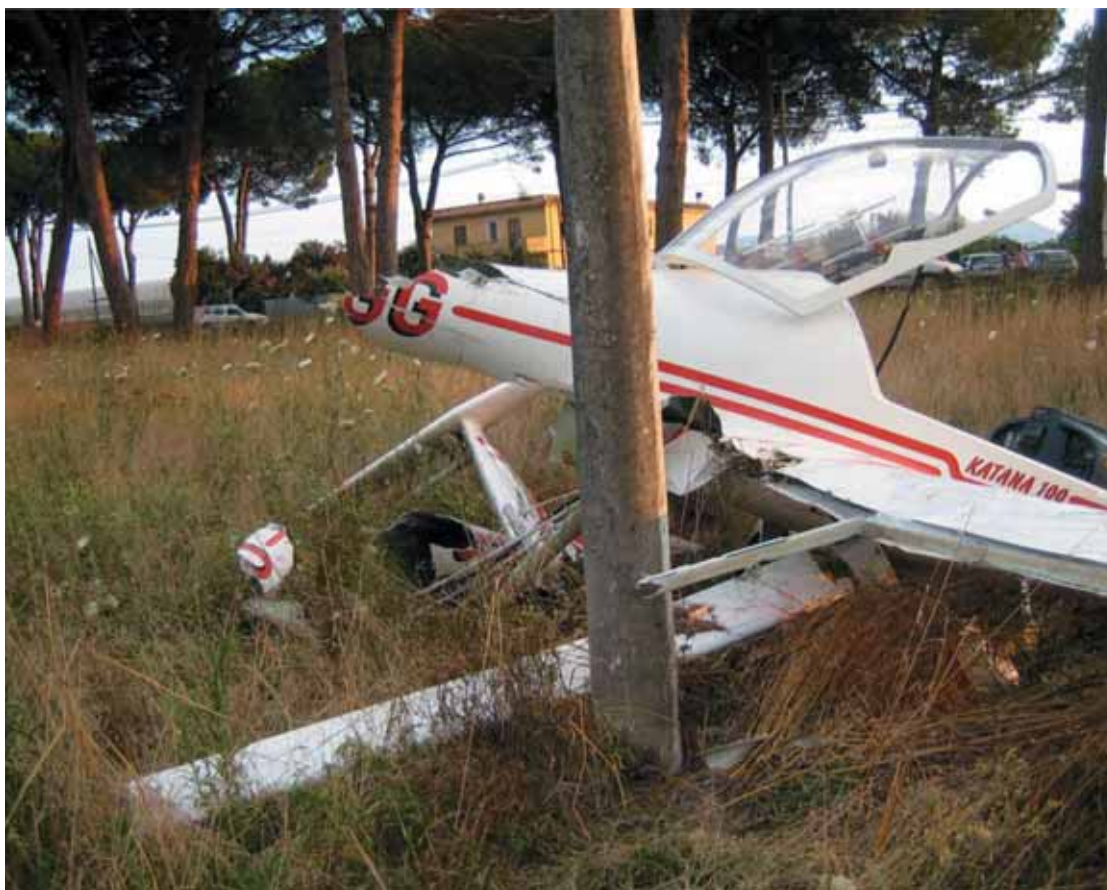
Foto 2

Aeromobile OE-AGG subito dopo l'impatto.

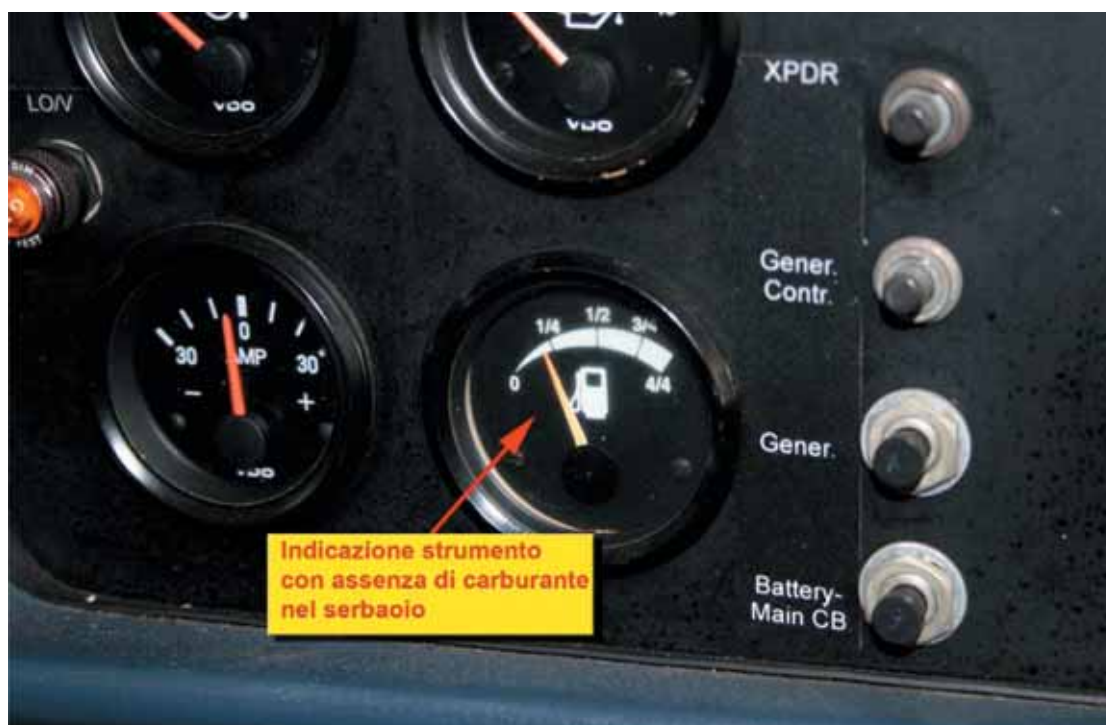
Foto 3

Dopo un primo esame sull'integrità dell'intero impianto elettrico, si è proceduto ad alimentarlo inserendo la batteria di bordo. Con serbatoio completamente vuoto, l'indicatore in cabina si posizionava sul riferimento 1/4, fornendo quindi indicazioni errate sulla quantità di benzina realmente presente nel serbatoio

Indicatore di carburante.

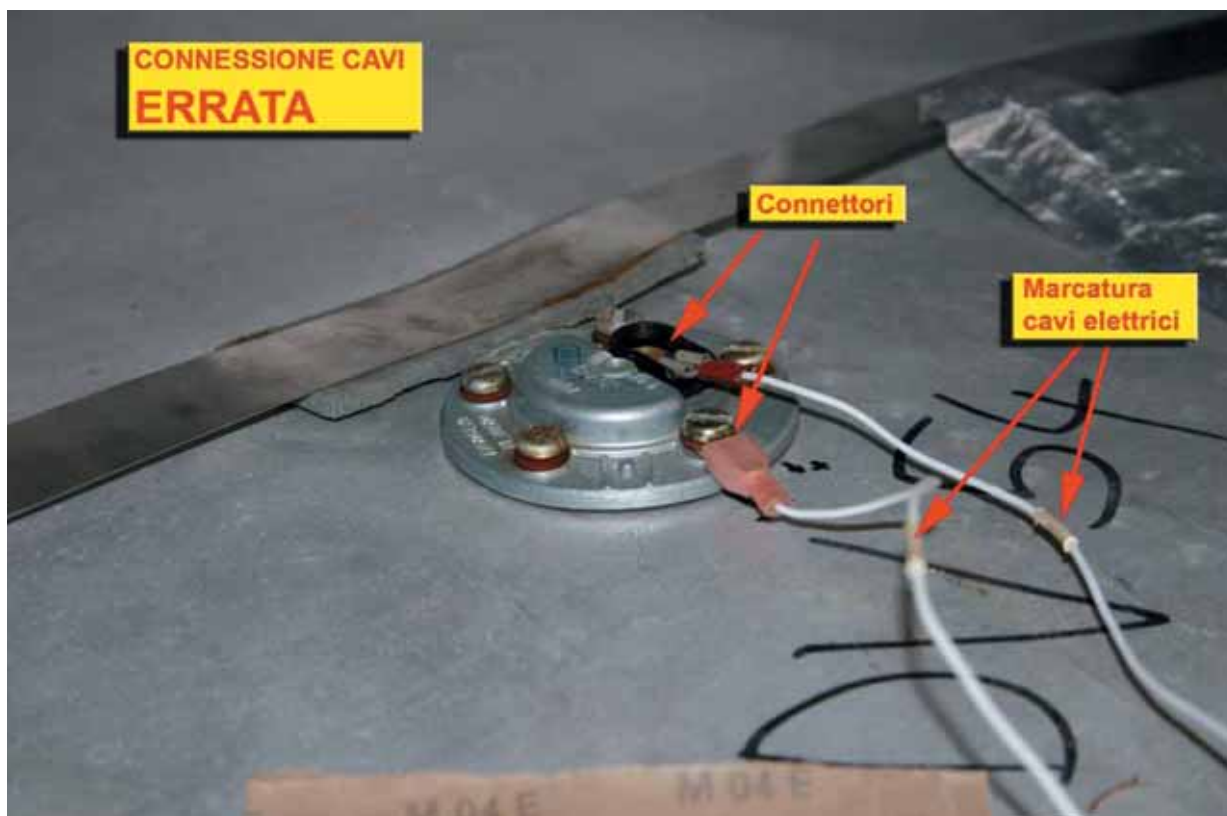
Foto 4

- Su entrambi i connettori si innestano i terminali dei due cavi costituiti da due spinette femmina di tipo "Faston" di identica fattura e dimensione.
- La verifica delle connessioni dei cavi ha permesso di accertare che gli stessi erano in posizione invertita rispetto a quanto previsto dallo schema elettrico.

- connessioni elettriche dei cavi in posizione invertita rispetto a quanto previsto dallo schema elettrico;
- non univoca connessione del cablaggio elettrico;

Connessione errata dei cavi.

**Testo:** considerare la possibilità di effettuare sui velivoli KATANA DV 20 ed eventualmente anche su aeromobili dotati dello stesso tipo di sensore carburante, una verifica sulla corretta rispondenza delle connessioni elettriche a quanto previsto dai relativi schemi elettrici; considerare, inoltre, la possibilità di modificare uno dei due terminali elettrici installati sul sensore stesso al fine di consentire una univoca connessione del cablaggio elettrico senza possibilità di errore.

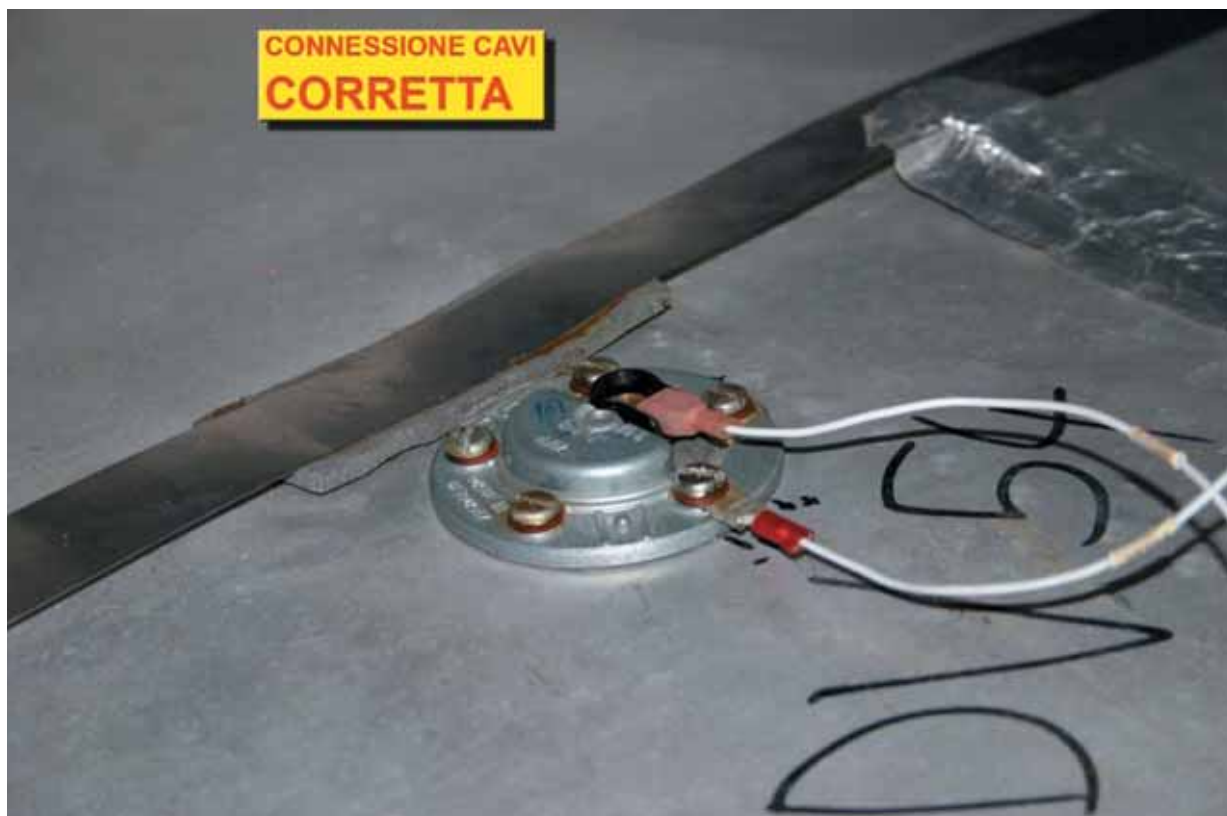
Foto 5

- Il ripristino delle corrette connessioni ha consentito di avere le giuste indicazioni di carburante sullo strumento in cabina.
- Sui cavi risulta installato un cilindretto di materiale plastico, su cui sono riportati i codici di identificazione dei cavi stessi, la cui lettura, tuttavia, risulta alquanto difficile a causa delle dimensioni dei caratteri e del degrado della stampa nel tempo.

Connessione corretta dei cavi.

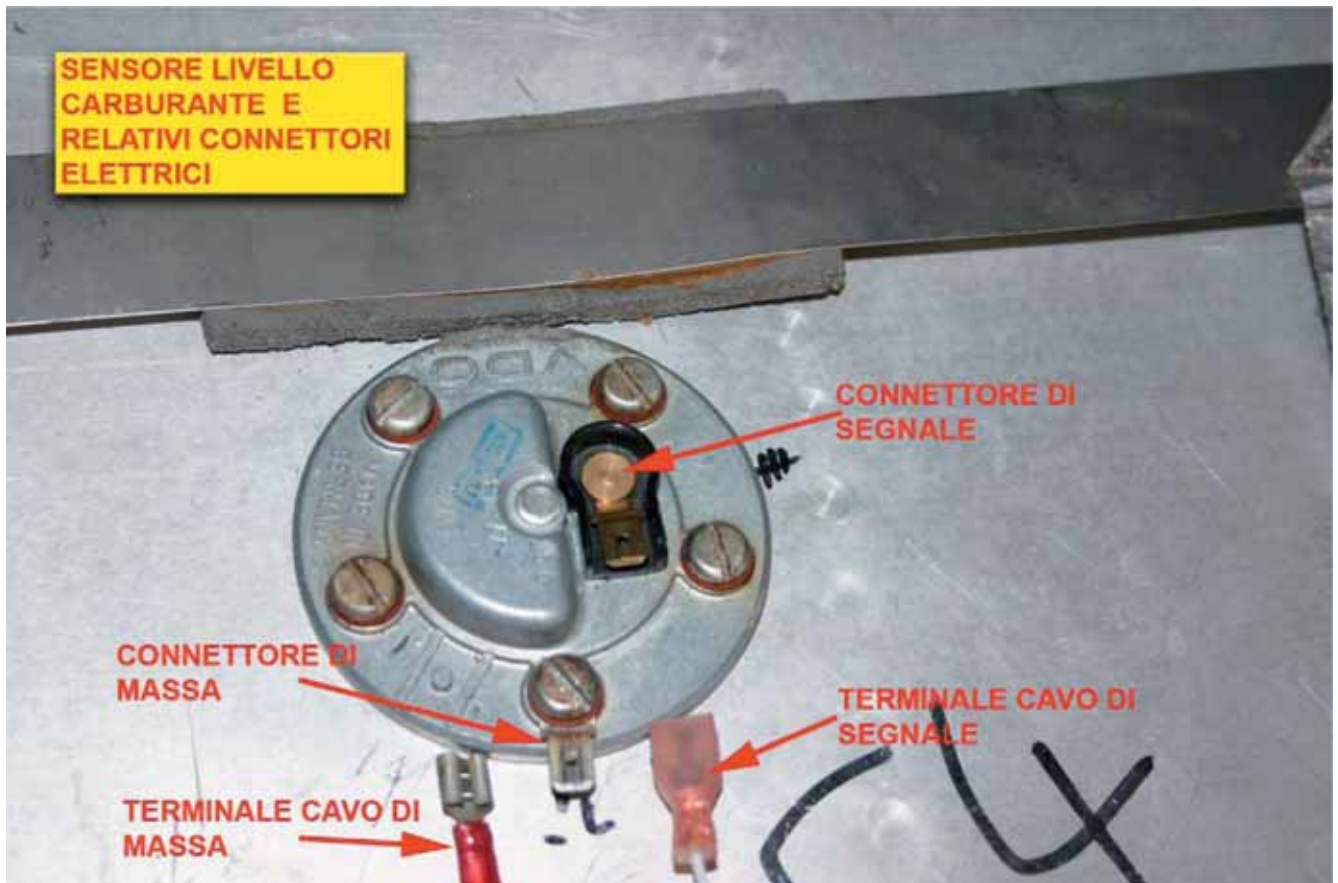
Foto 6

- Sul sensore livello carburante VDO P/N SE2840-01 sono installati due connettori maschi tipo "Faston".
- Un connettore è solidale con il sensore stesso ed isolato dal corpo. Il secondo connettore è costituito da un terminale "Faston" ad occhiello fissato sul corpo del sensore dalla vite di fissaggio del sensore stesso al serbatoio (allegato A).

Sensore livello carburante e relativi connettori elettrici.
