## **RELAZIONE D'INCHIESTA**

**INCIDENTE OCCORSO ALL'AEROMOBILE  
Cessna 500 Citation, marche OE-FAN  
Punta Su Baccu Malu, Comune di Sinnai (Cagliari),  
24 febbraio 2004**

AGENZIA NAZIONALE  
PER LA SICUREZZA DEL VOLO

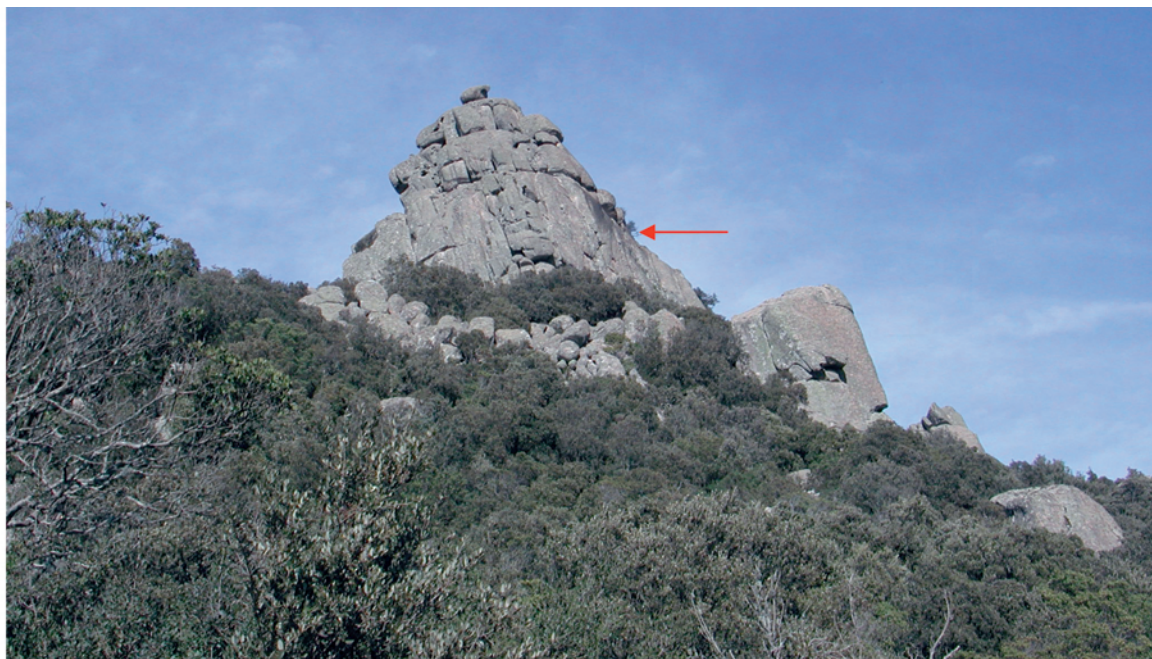
Il punto di impatto iniziale, difficilmente raggiungibile per la pendenza ed asperità del terreno, è stato individuato a circa 3300 piedi di quota, sulla parete rocciosa esposta a Sud-Est del monte Su Baccu Malu (3333 piedi), che si presenta come uno sperone roccioso isolato. La vegetazione nell'area immediatamente circostante il punto di impatto è scarsa, ed è costituita da arbusti ed alberi di piccole dimensioni che crescono tra le rocce. Poche decine di metri al di sotto del punto di impatto iniziale, le ripide pareti rocciose degradano in pendii meno scoscesi, costituiti da massi granitici che creano cavità ed anfratti inaccessibili. E' presente una fittissima vegetazione a basso e medio fusto (corbezzolo, lentisco e leccio).

Foto n. 7: monte Su Baccu Malu, la freccia rossa indica l'area di impatto iniziale.

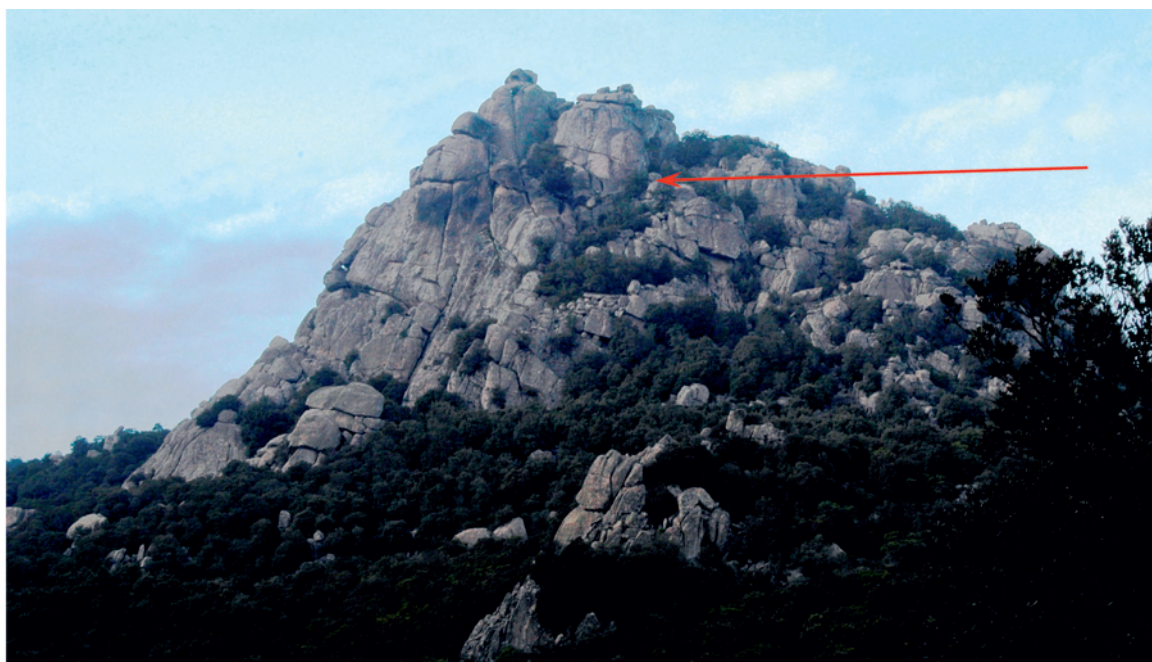
Foto n. 8: monte Su Baccu Malu, la freccia indica il punto di impatto iniziale ripreso da diversa angolazione.

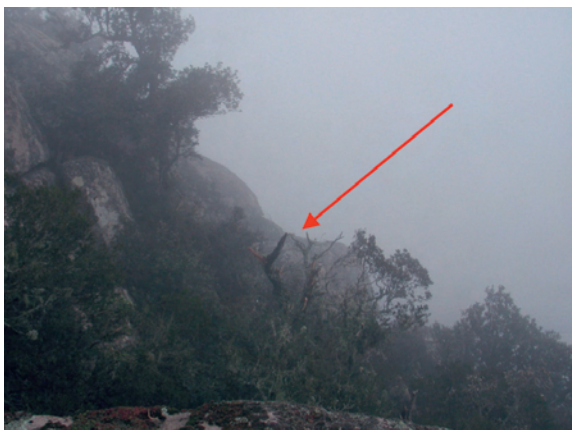
Foto n. 9: area di impatto iniziale, tronco spezzato.

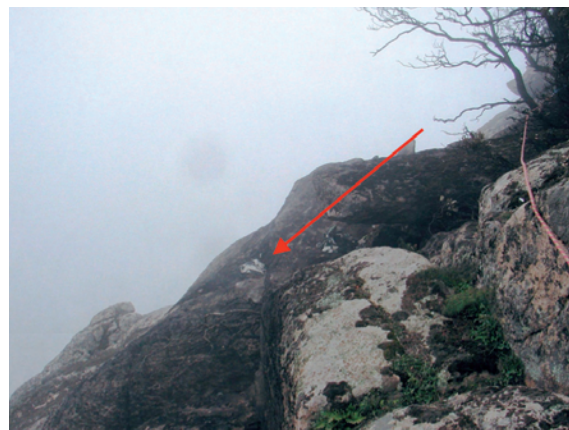
Foto n. 10: rottami estremità semiala destra.

La semiala destra è andata completamente distrutta e ne sono stati ritrovati numerosi frammenti disseminati in una vasta area; l'estremità alare, ritrovata in prossimità del punto di impatto iniziale, presenta, nella parte anteriore del profilo, forti deformazioni e segni di urto.

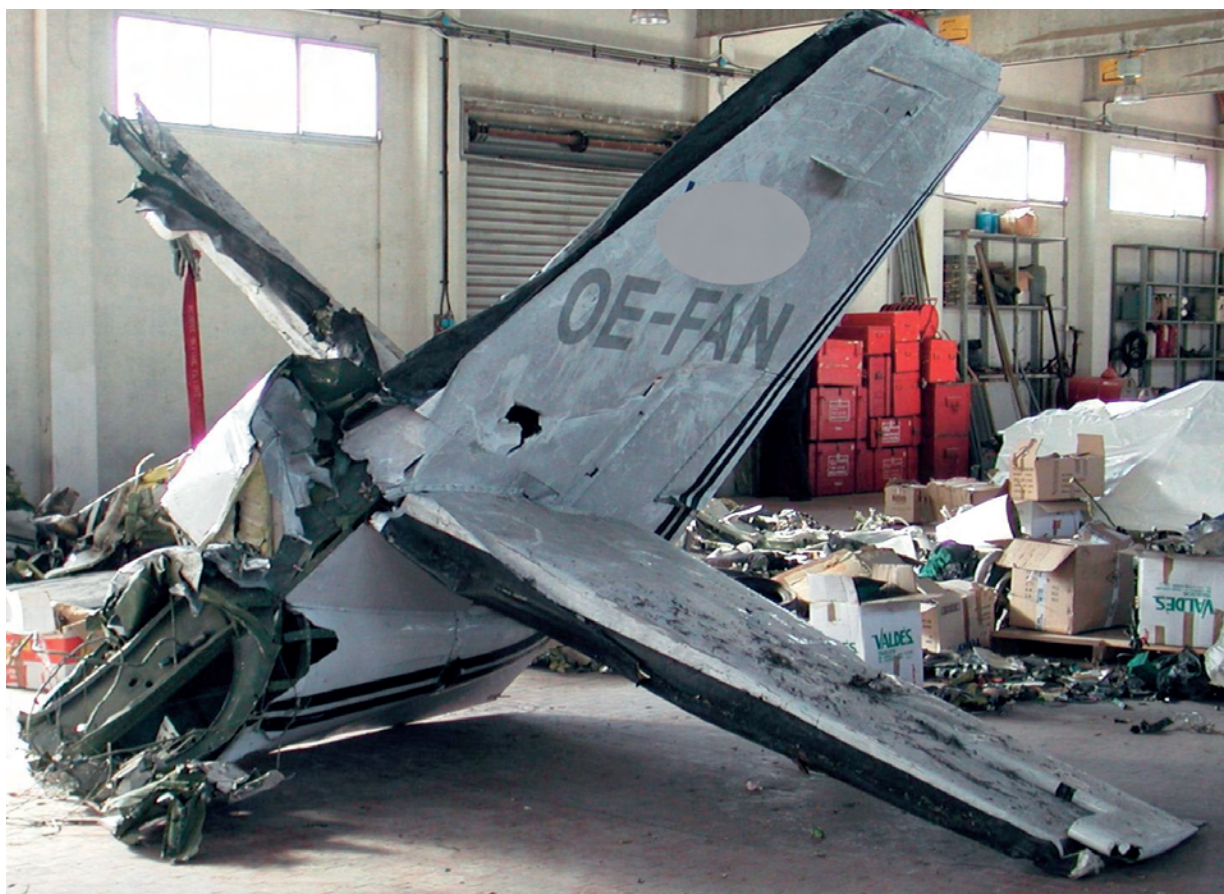
Nell'impatto la fusoliera si è frammentata in rottami di dimensioni variabili, ad esclusione della parte posteriore che, unitamente agli impennaggi, è stata ritrovata pressoché completa a circa 170 metri dal punto di impatto iniziale. Sul lato destro del troncone di coda sono presenti tracce di fuliggine. La maniglia di chiusura della porta principale è stata ritrovata in posizione chiusa, con i chiavistelli correttamente posizionati. L'esame visivo delle superfici di rottura dei componenti strutturali non ha evidenziato la presenza di rotture riconducibili a cedimenti strutturali avvenuti prima dell'impatto con il terreno.

Foto n. 11: tronco di coda dopo il recupero.

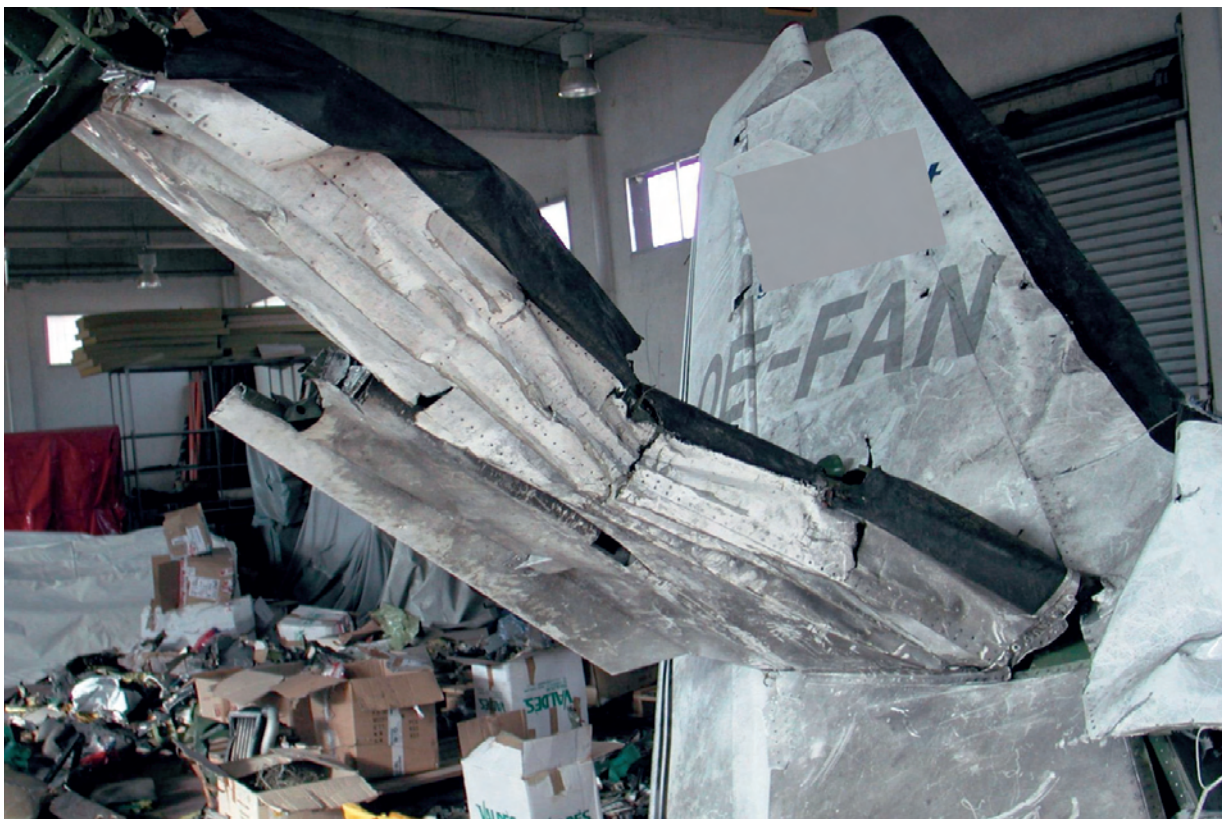
La semiala sinistra è stata ritrovata separata dalla fusoliera a circa 200 metri dal punto di impatto iniziale; l'estremità non presenta segni di impatto, mentre la parte prossima alla radice è stata gravemente danneggiata dall'incendio sviluppatosi in corrispondenza dei serbatoi alari integrali. Il piano di coda verticale e quello sinistro sono sostanzialmente integri, mentre il bordo d'attacco del piano orizzontale destro è fortemente deformato, presumibilmente in conseguenza dell'impatto con il tronco di un albero. Il timone è rimasto collegato allo stabilizzatore verticale; il bordo d'attacco dello stabilizzatore verticale presenta danni da impatto nella parte inferiore.

Foto n. 12: piano di coda orizzontale destro.

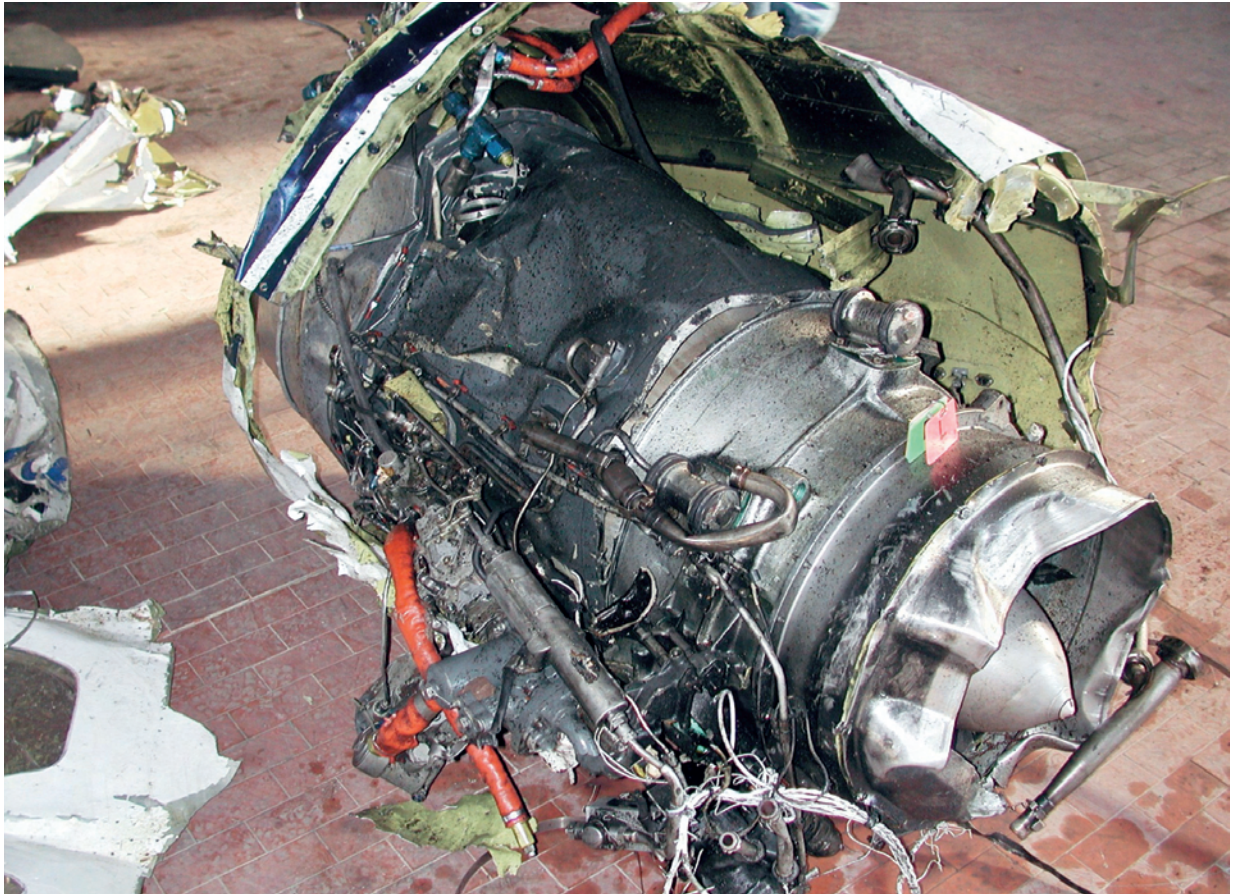
Foto n. 13: motore sinistro S/N 76404.

Il motore si presenta sostanzialmente completo, anche se notevolmente danneggiato.

- la forte deformazione da schiacciamento del *casing* del compressore;
- deformazioni e ammaccature da urto del condotto di *by-pass* e del cono di scarico;
- la separazione quasi completa, ed il consistente danneggiamento da impatto, della scatola ingranaggi;
- la rottura di numerose palette rotoriche del *fan*, spezzate a circa metà altezza, e la deformazione delle rimanenti, piegate all'indietro rispetto al senso di rotazione del motore (anti-orario guardando il *fan* dalla presa d'aria); la superficie interna del *casing* presenta evidenti abrasioni dovuti all'interferenza delle palette rotoriche;
- assenza di danni significativi a carico del bordo di entrata delle palette visibili del compressore di bassa pressione;

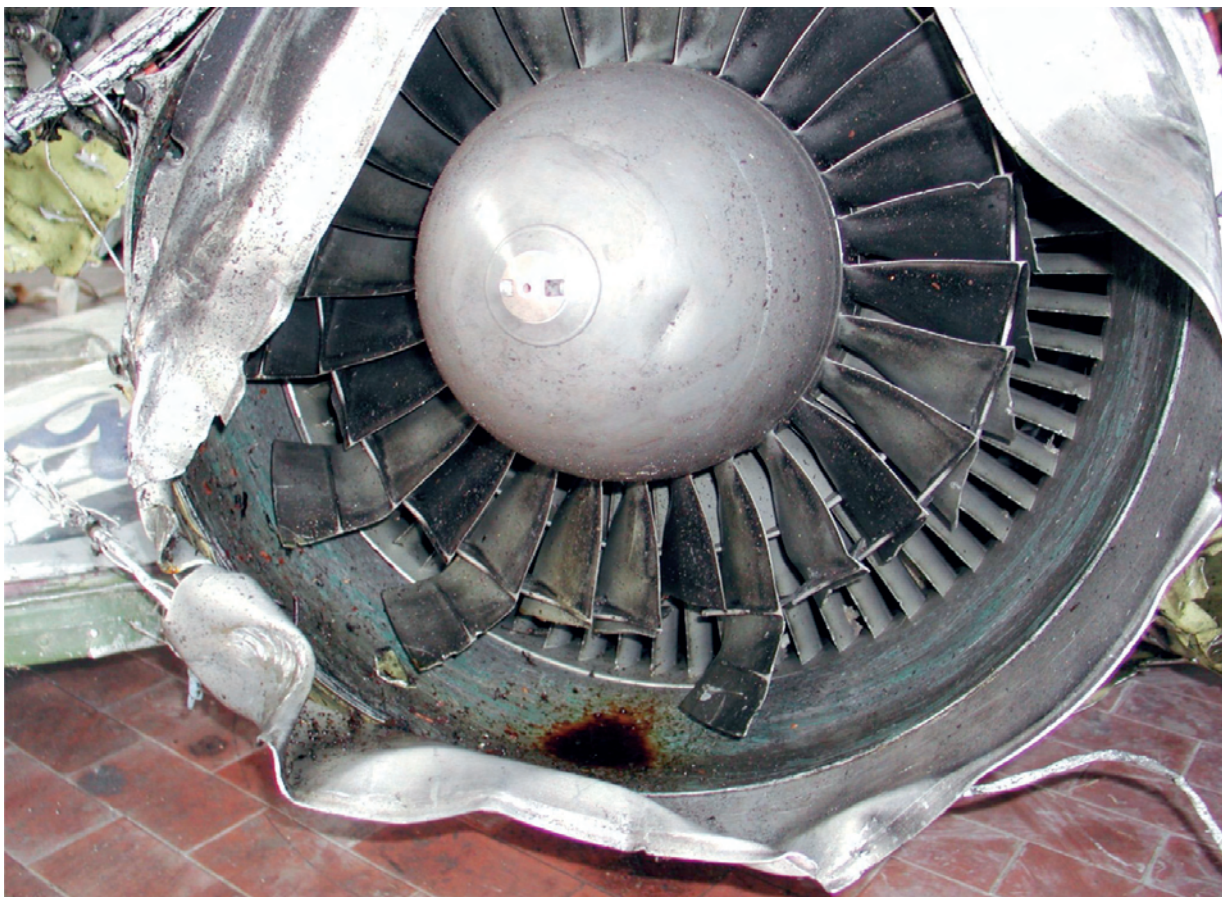
Foto n. 14: motore sinistro, danni alla palettatura rotorica del fan.

- il limitato danneggiamento delle palette statoriche visibili del compressore di bassa pressione;
- l'assenza di danni alla palettatura rotorica del 2° stadio turbina di bassa pressione;
- l'assenza di danni da incendio.

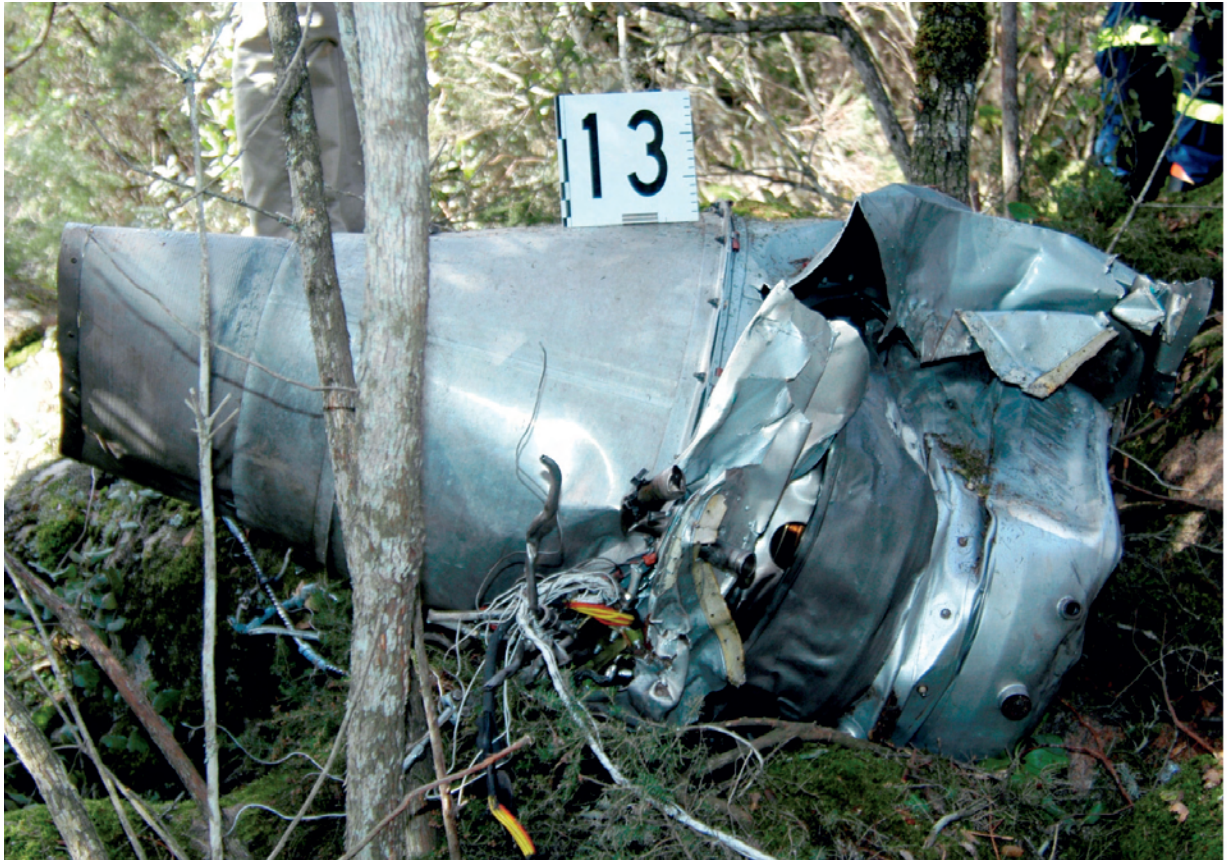
Poche ore dopo l'incidente è stata trovata, a circa 200 m dal punto di impatto iniziale, la parte più consistente, costituita dalla cassa generatrice di gas e dal cono di scarico.

Foto n. 15: motore destro, cassa generatrice di gas e cono di scarico sul luogo dell'incidente.

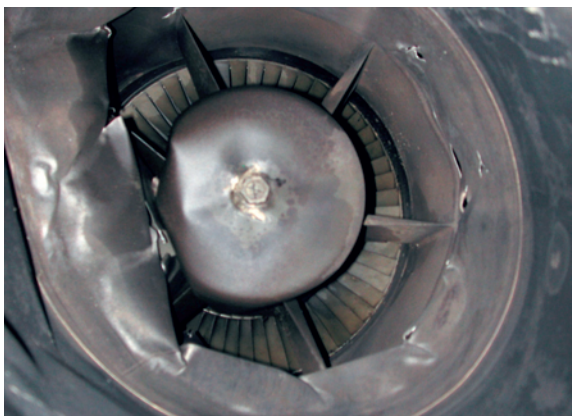
- la deformazione da impatto del *casing* del compressore di bassa pressione;
- la sostanziale integrità della palettatura rotorica del 2° stadio turbina di bassa pressione;

Foto n. 16: motore destro, palette rotore turbina.

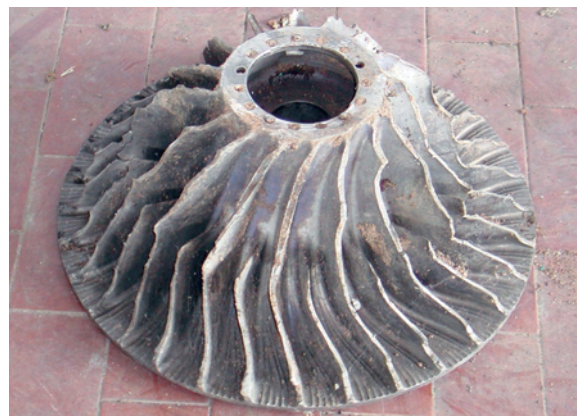
Foto n. 17: motore destro, girante del compressore.

- il notevole danneggiamento della palettatura della girante del compressore di alta pressione;
- la deformazione, dovuta ad impatto, del cono di scarico;
- l'assenza di danni da incendio.

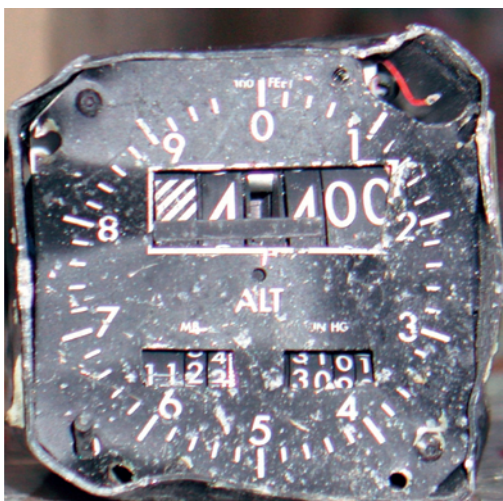
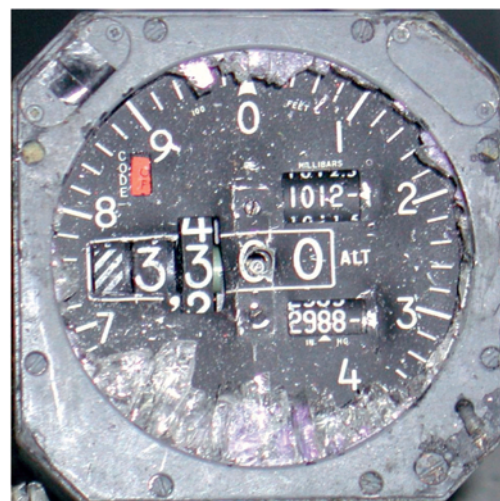
Foto n. 18: altimetro codificatore BA-141.

Foto n. 19: altimetro barometrico.

L'altimetro codificatore Sperry BA-141, posto a sinistra, si presenta molto danneggiato esternamente, ma i ruotismi interni sono ancora in grado di muoversi. L'indicazione attuale (4400 piedi circa) non è pertanto considerata rappresentativa dell'indicazione fornita al momento dell'impatto.

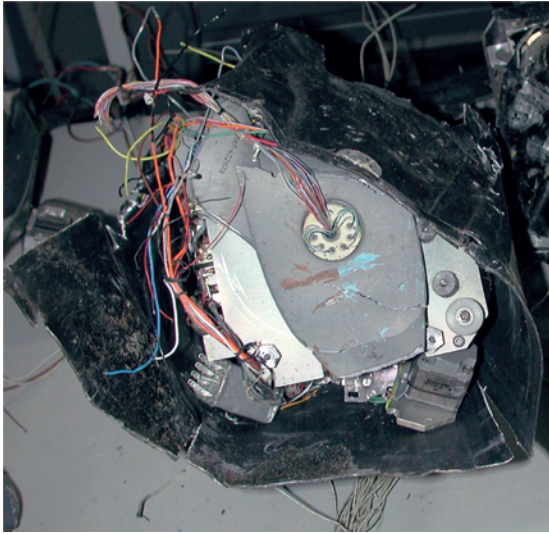
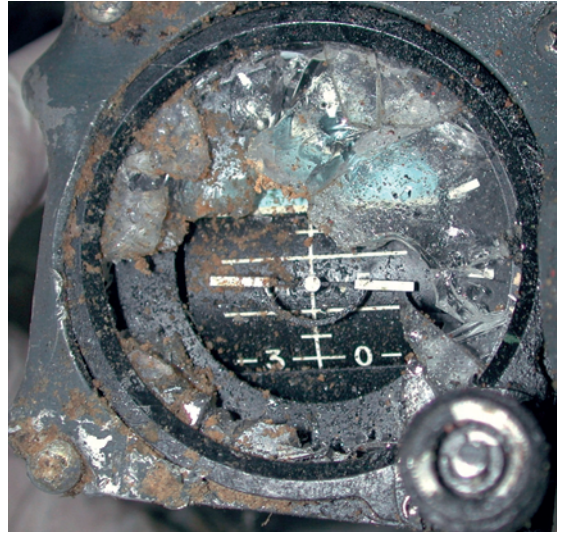
Foto n. 20: ADI sinistro S/N5100128.

Foto n. 21: orizzonte artificiale stand-by S/N G2485.

L'indicatore sinistro è completamente distrutto e privo del quadrante, mentre quello destro non è stato ritrovato. L'orizzonte artificiale di emergenza è fortemente danneggiato ed indica un assetto picchiato dell'aeromobile ( $15^\circ$  circa) e inclinato a destra (circa  $5^\circ$ ).

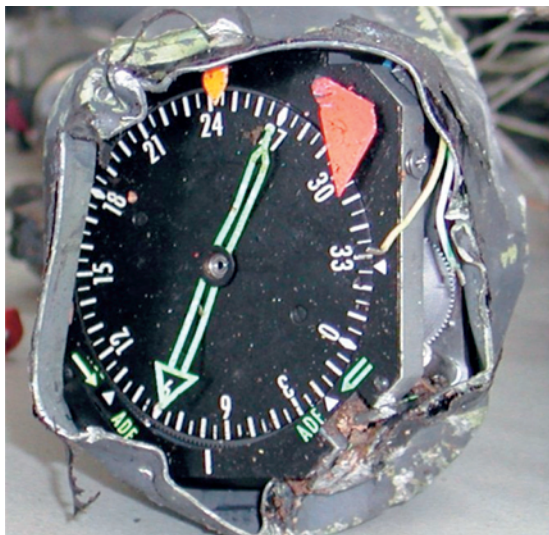
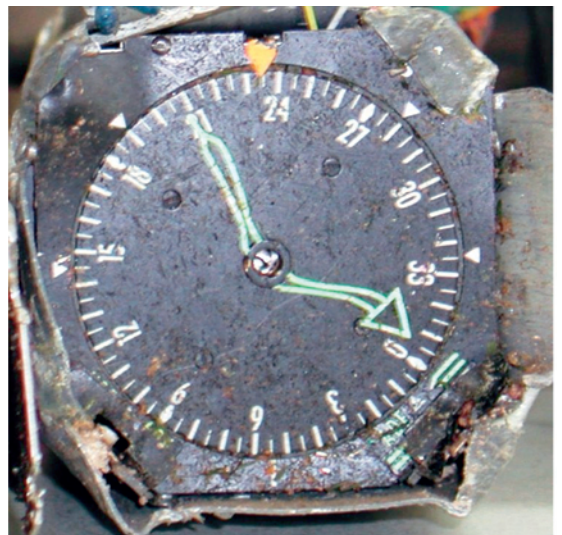
Foto n. 22: RMI sinistro S/N 7854.

Foto n. 23: RMI destro S/N 2726.

Entrambi gli strumenti sono notevolmente danneggiati e privi dei *pointer* a barra singola (VOR). Lo strumento sinistro indica una prua pari a circa  $242^\circ$ , mentre il *pointer* dell'ADF indica circa  $90^\circ$ . Il RMI destro indica una prua di circa  $235^\circ$ , il *pointer* dell'ADF è fortemente deformato.

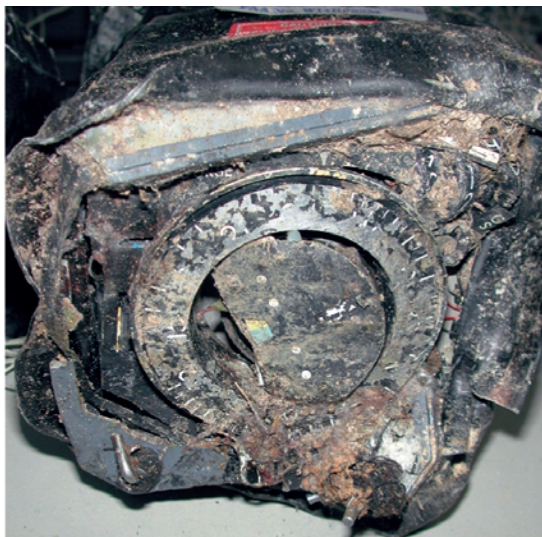
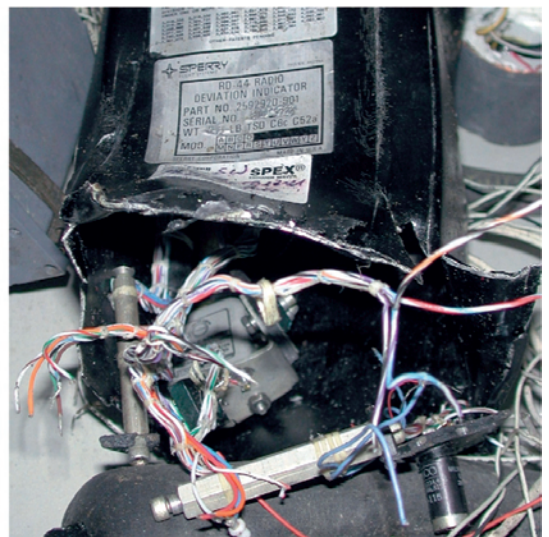
Foto n. 24: HSI sinistro S/N 78060347.

Foto n. 25: HSI destro S/N 81114723.

L'HSI tipo RD-600 installato a sinistra è fortemente danneggiato ed indica una prua di 240°. Lo strumento destro tipo RD-044 è completamente distrutto e privo del quadrante.

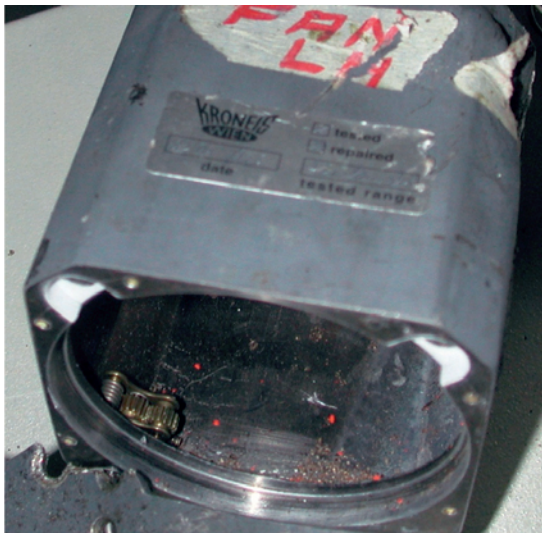
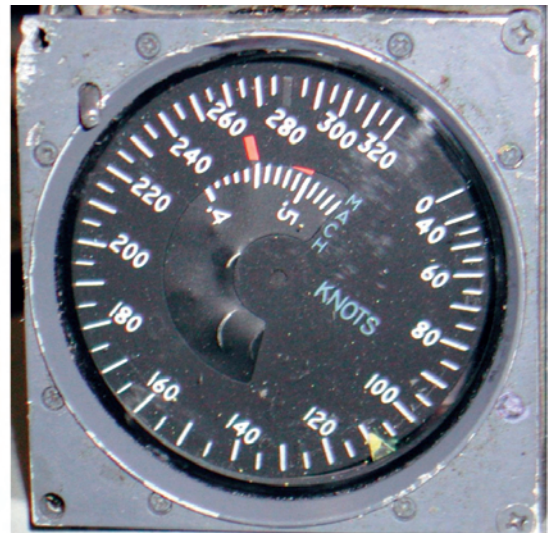
Foto n. 26: ASI sinistro S/N 99.

Foto n. 27: ASI destro S/N 1597.

Lo strumento sinistro è fortemente danneggiato e privo del quadrante, il destro è invece privo del *pointer*.

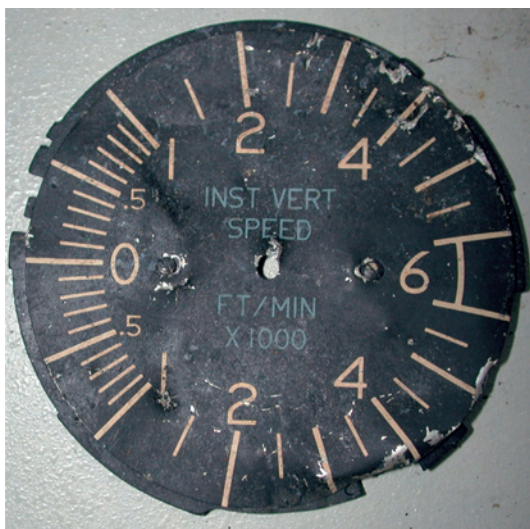
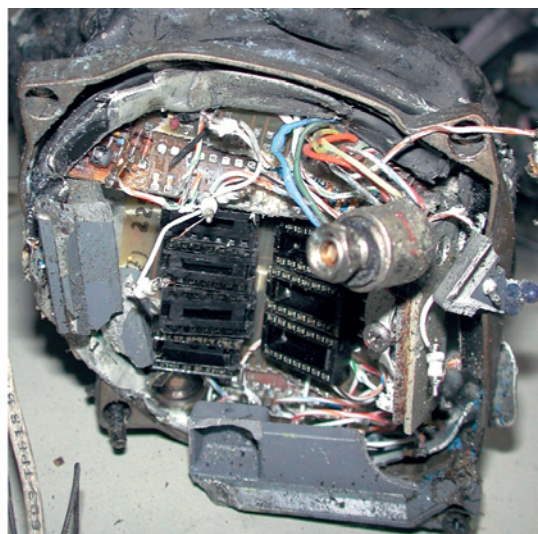
Foto n. 28: variometro.

Foto n. 29: DME S/N 187.

Del variometro è stato ritrovato soltanto il quadrante; il DME è invece completamente distrutto. Entrambi gli strumenti non hanno fornito alcuna indicazione utile.

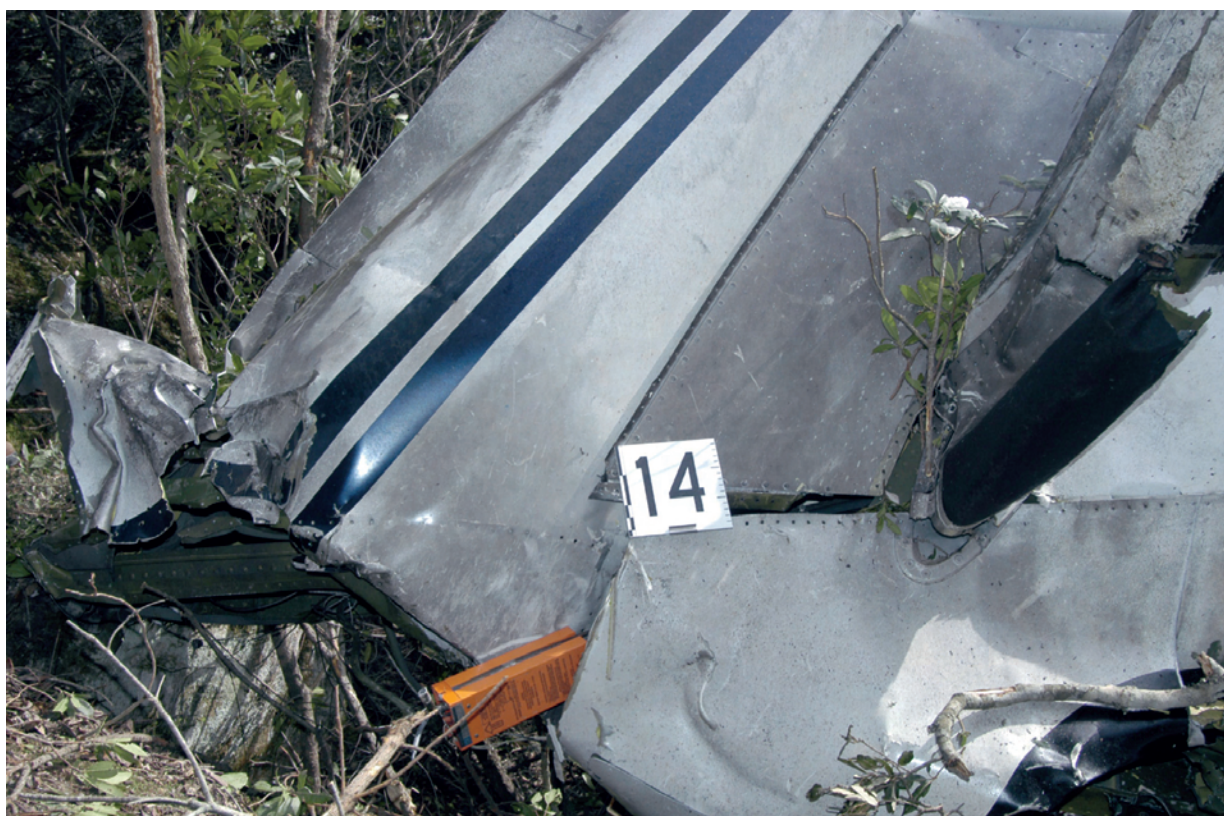
Il velivolo era equipaggiato con un Emergency Locator Transmitter (ELT) tipo ELT-10 della Narco Avionics. La stazione satellitare COSPAS-SARSAT non ha rilevato l'emissione di alcun segnale di allarme proveniente dalla zona interessata all'impatto. L'apparato ELT è stato rinvenuto tra i rottami apparentemente integro e con l'interruttore posizionato su OFF.

Foto n. 30: apparato ELT tra i rottami del troncone di coda.

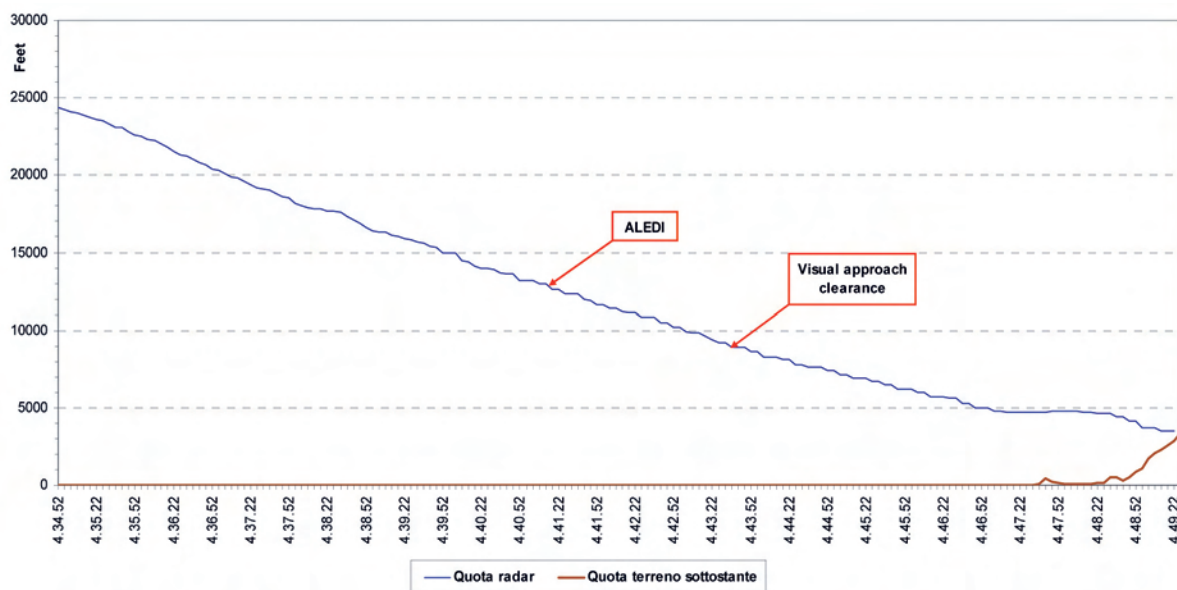
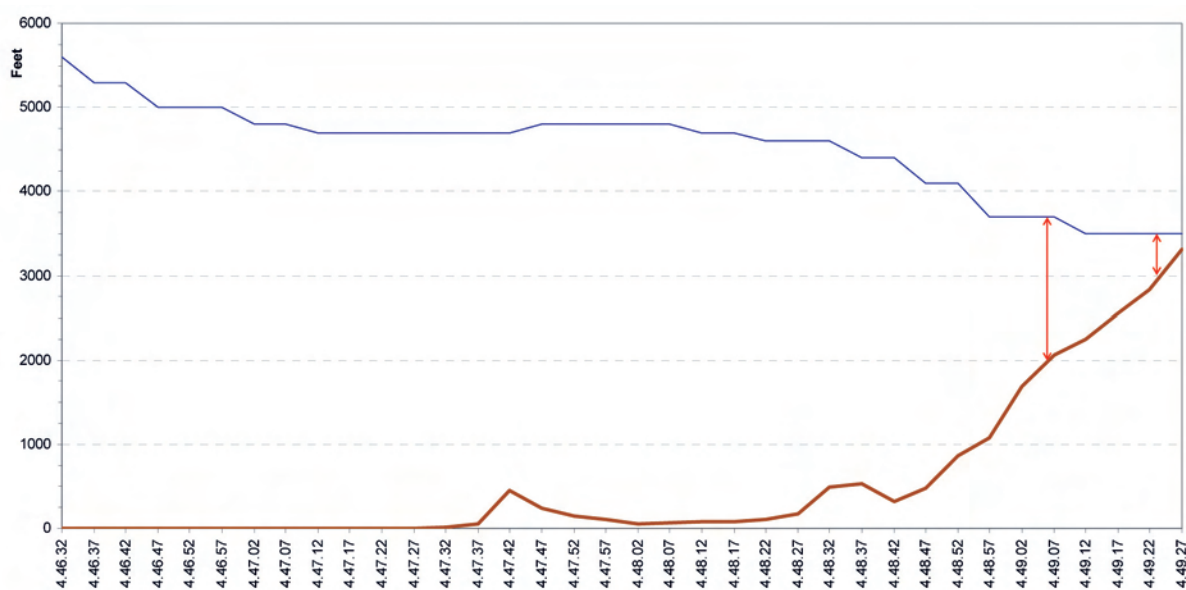
Il velivolo era dotato di un radioaltimetro tipo Sperry AA-215. Considerato il profilo altimetrico del territorio sorvolato, si ritiene che il radioaltimetro installato a bordo, regolato a 300 piedi (come richiesto dal manuale operativo dell'operatore per avvicinamenti non di precisione) o anche a 500 piedi (requisito per poter effettuare un avvicinamento a vista notturno secondo la disposizione n. 41/8880/AM.O richiamata nell'AIP Italia vigente alla data dell'incidente, fatto salvo quanto si dirà nel paragrafo 2.7) avrebbe segnalato l'approssimarsi dell'ostacolo con un preavviso di pochissimi secondi, insufficiente ad evitarlo.

Figura n. 2: profilo di discesa del velivolo.

Figura n. 3: parte finale del profilo di discesa del velivolo.

Si osservi, in particolare, il rapido aumento della quota del terreno sorvolato che aumenta da 500 a 3000 piedi in circa 40 secondi (le frecce rosse indicano separazioni di 2500 e 500 piedi rispettivamente).

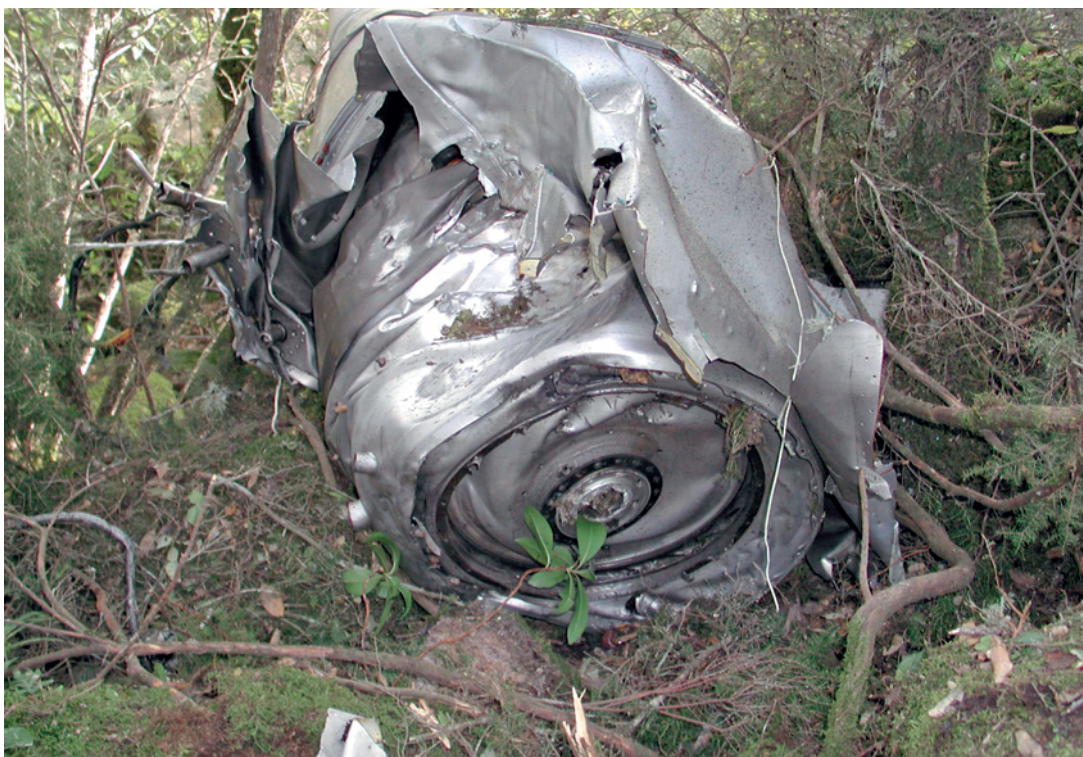
Foto 1

Motore destro sul luogo dell'incidente.

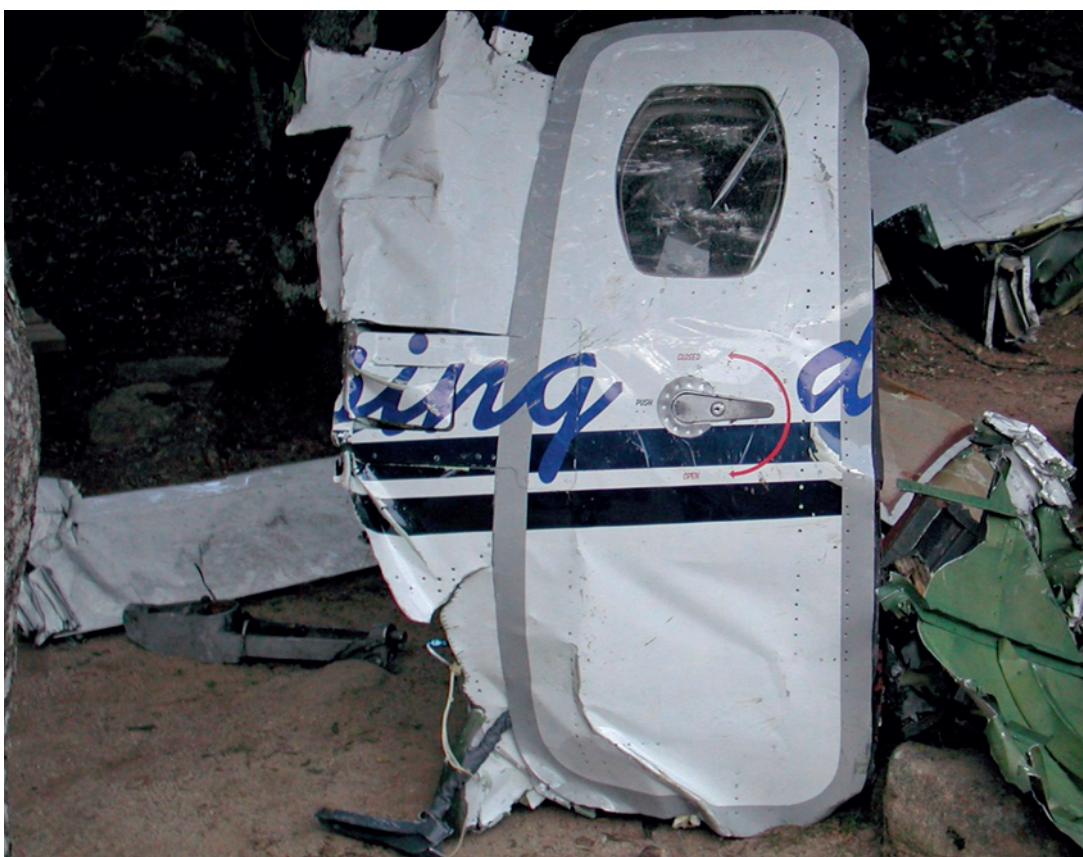
Foto 2

Porta dopo il recupero.

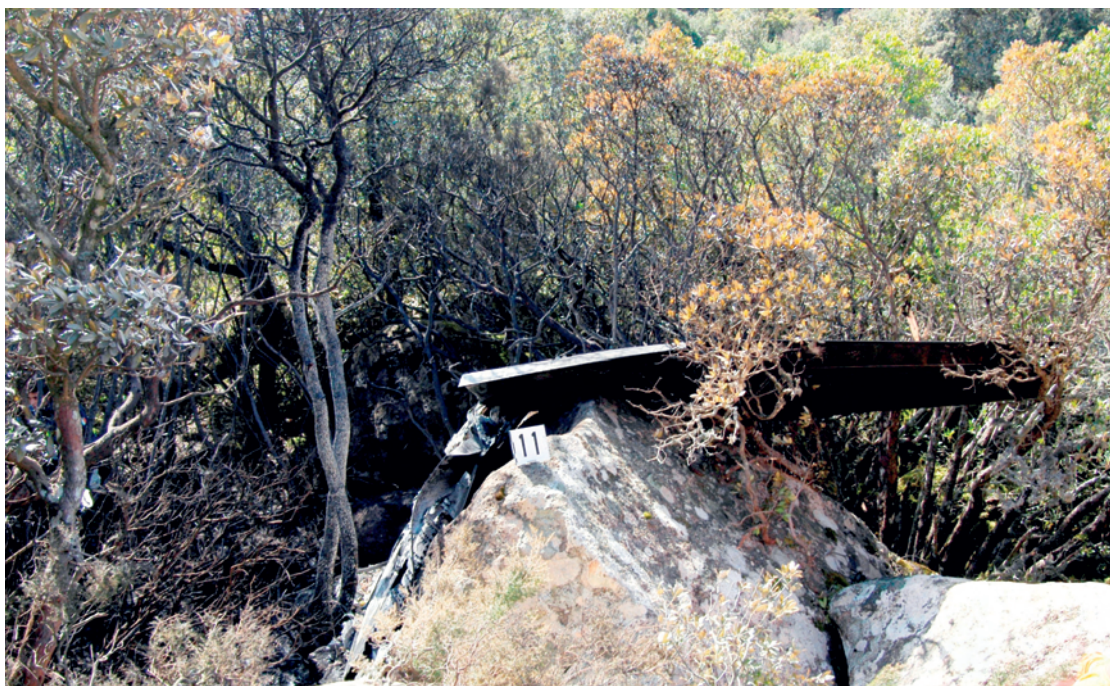
Foto 3

Semiala sinistra sul luogo dell'incidente.

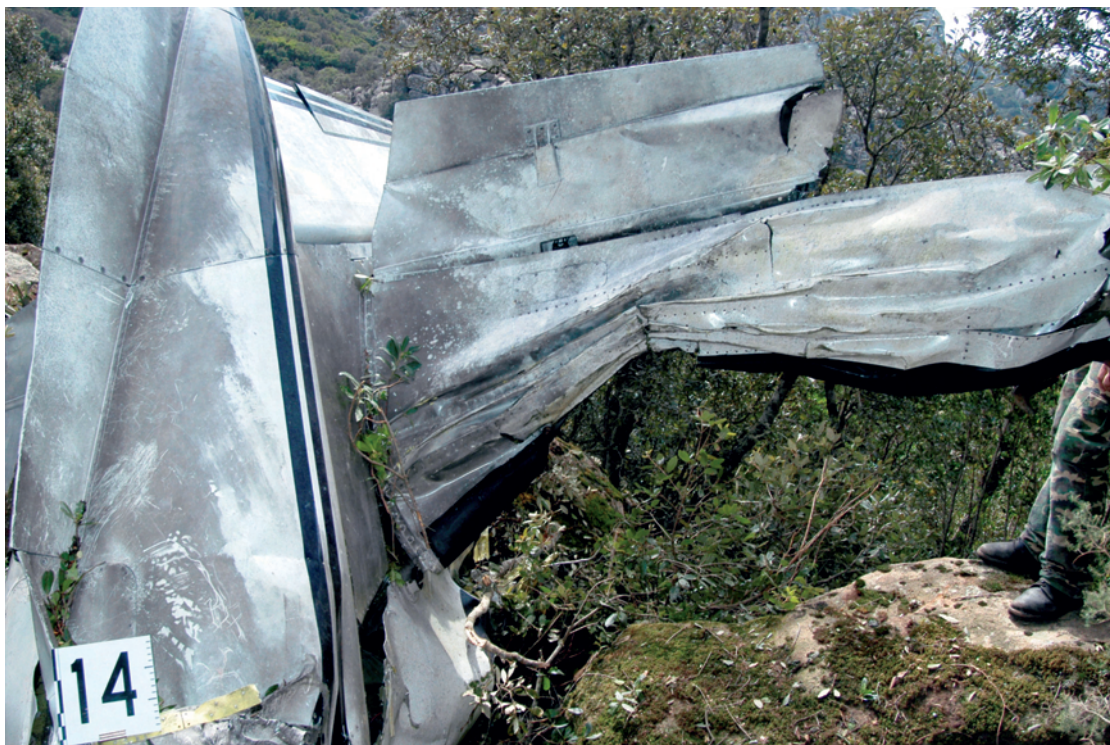
Deformazione da urto del piano di coda orizzontale destro.
