**RAPPORTO INFORMATIVO SULL'ATTIVITÀ  
SVOLTA DALL'AGENZIA  
ANNO 2005**

**AGENZIA NAZIONALE  
PER LA SICUREZZA DEL VOLO**

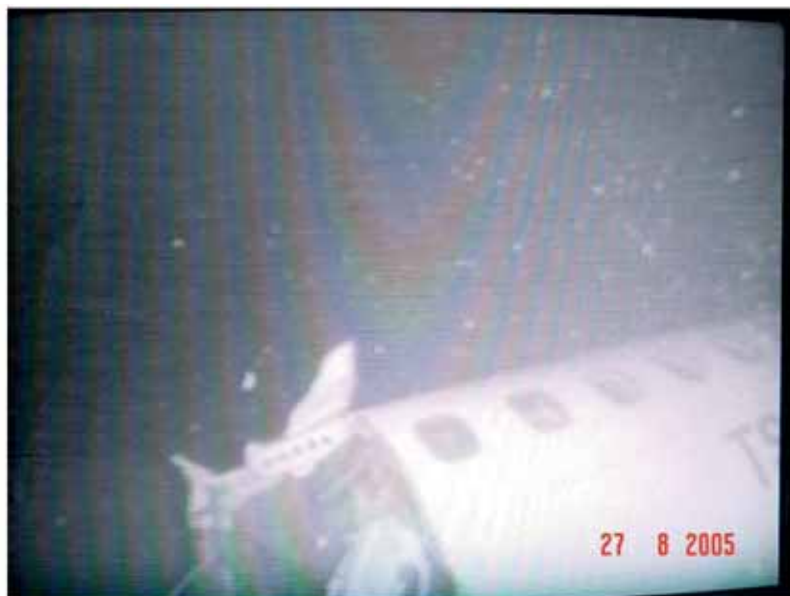
*Troncone di coda ATR 72 ripreso a 1500 metri di profondità.*

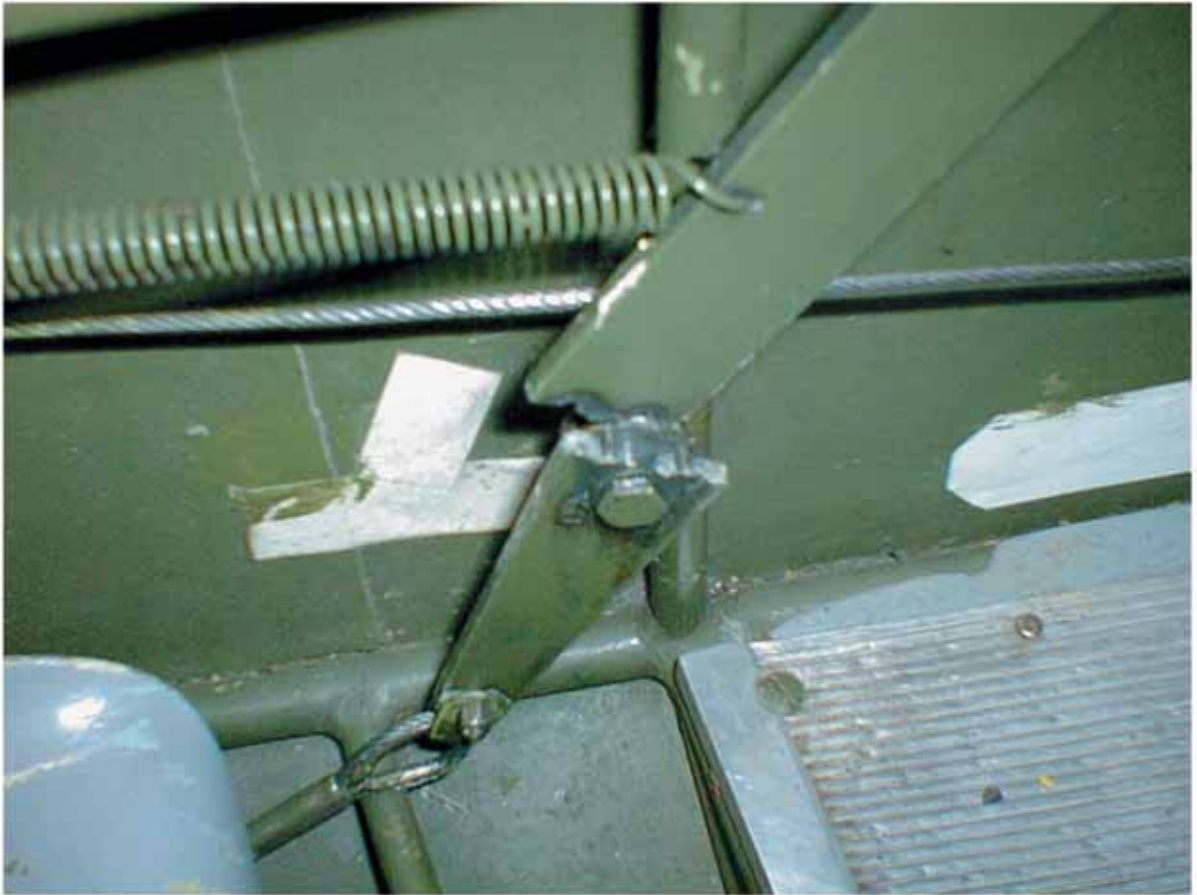
Figure 1

On May 7, 2005, a Schleicher AS-K13 glider (registered in Italy as I-ACRO and operated by “Aero Club Roma”) experienced an undershoot landing in Guidonia airport (Rome), after the airbrakes were blocked up and completely extended due to the premature rupture of the upper part of the airbrakes lever (Figures 1, 2).

- Require Schleicher AS-K13 manufacturer to revise glider maintenance manual, in order to introduce non invasive inspections of the airbrakes lever and, more specifically, on the flight control system components (**In reply refer to: ANSV-3/192-05/1/I/05**);
- Consider the possibility to require an AS-K13 fleet “*ad hoc*” inspection on the airbrakes lever to all operators (**In reply refer to: ANSV-4/192-05/2/I/05**).

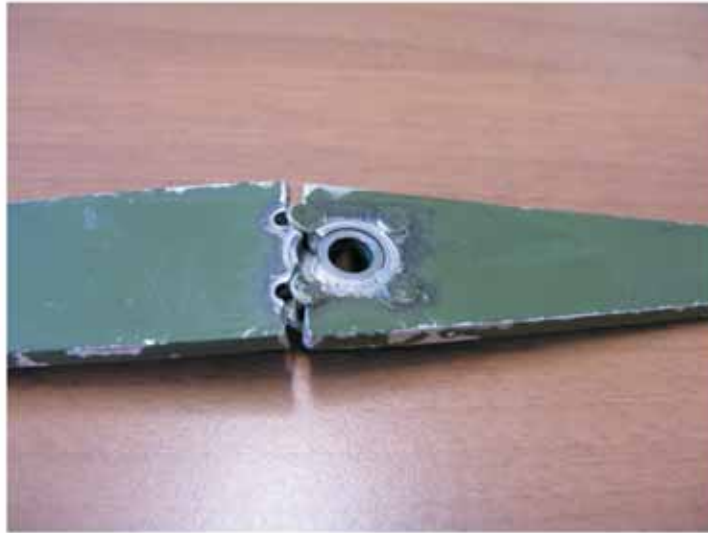
Figure 3

Visual and macroscopic examination of the broken lever showed that the rupture was caused by a spread crack, located near the connection holes (Figure 3). The fracture surfaces were undeformed and with granulous appearance (Figure 4, 5), with clear indication of a fatigue fracture.

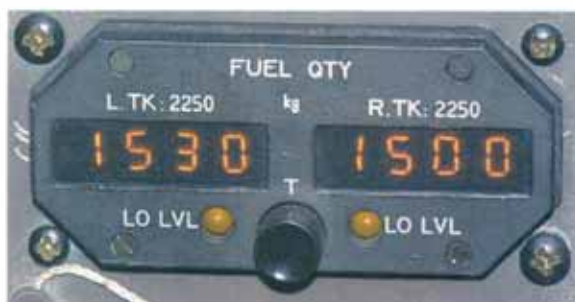
Fuel Quantity Indicator ATR-42

Ciò nonostante, i FQI tipo ATR-42 e ATR-72 sono identici sia dal punto di vista dimensionale che di installazione; pertanto, un FQI tipo ATR-42 può essere erroneamente installato su un velivolo ATR-72 e viceversa. L'unica differenza visibile tra i due FQI è rappresentata da una scritta di colore bianco di piccole dimensioni indicante la quantità di carburante massima per serbatoio alare, riportata sul frontalino dello strumento, pari a "2500" per il FQI tipo ATR-72 e "2250" per il tipo ATR-42.

- 1. Verificare che sulla flotta ATR-72 e ATR-42 siano installati Fuel Quantity Indicator del tipo previsto per il tipo di aeromobile.**  
(ANSV-6/443-05/1/A/05).
- 2. Considerare la possibilità di effettuare una modifica installativa in grado di prevenire il montaggio di FQI non appropriati.**  
(ANSV-7/443-05/2/A/05).
