RELAZIONE D'INCHIESTA

**INCIDENTE
OCCORSO ALL'AEROMOBILE
Bombardier Canadair CL-415 , marche I-DPCK
Forte dei Marmi (LU)
18 marzo 2005**

AGENZIA NAZIONALE
PER LA SICUREZZA DEL VOLO

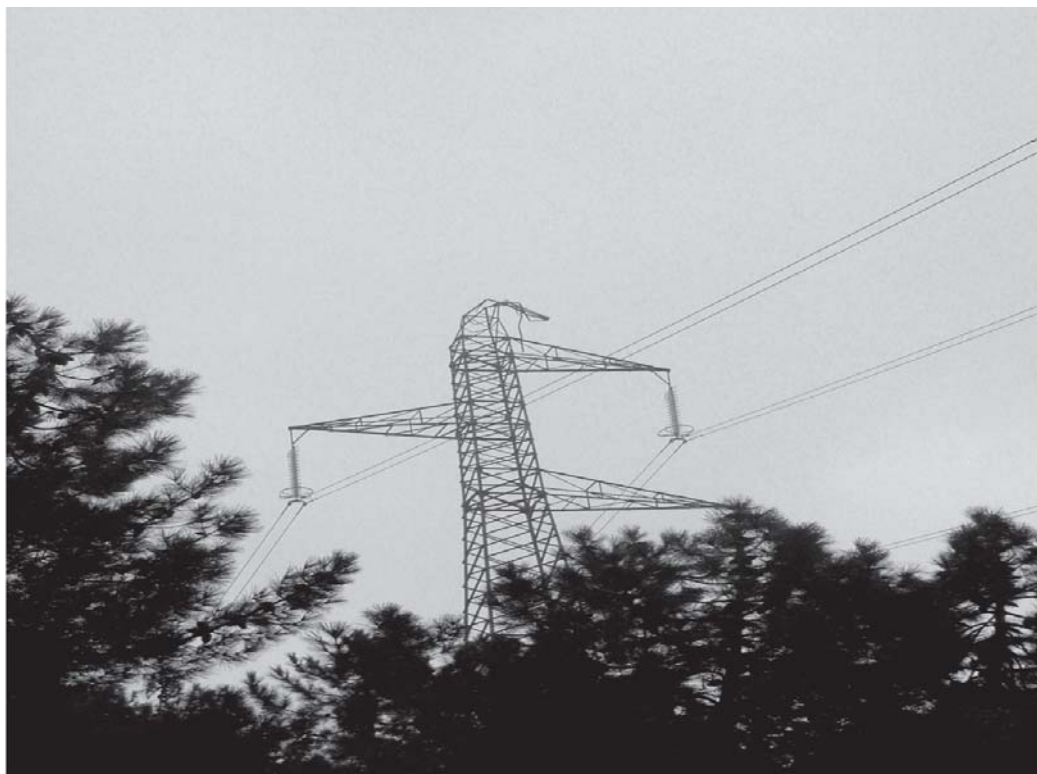
Foto n. 3: il traliccio 42 visto dal basso. Notare il relativo cimino piegato trasversalmente rispetto alla linea elettrica, in direzione del mare.

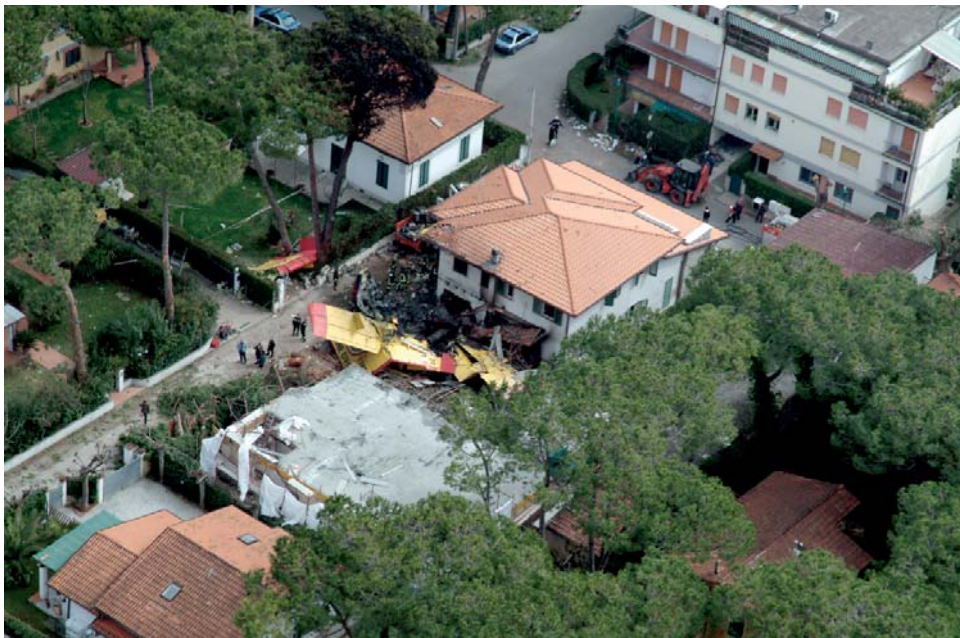
Foto n. 5: punto di caduta del CL-415.

Nell'impatto contro un'abitazione civile l'aeromobile è andato completamente distrutto.

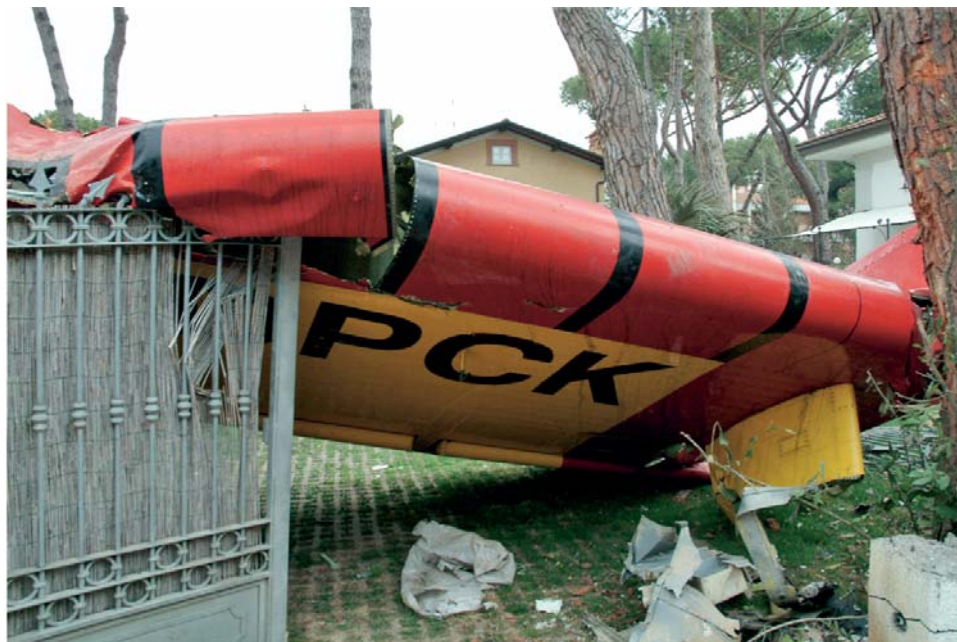
Appare verosimile che la semiala sinistra dell'aeromobile abbia urtato contro l'albero e che si sia separata dalla fusoliera troncandosi a circa $2/3$ dalla radice.

Foto n. 6: primo piano di una delle semiali.

La parte di estremità della semiala sinistra è stata rinvenuta all'interno del giardino di una abitazione situata nei pressi del punto d'impatto del velivolo (foto n. 6) appoggiata sull'anta destra di un cancello metallico e con l'estremità sul terreno incastrata alla base di due tronchi di albero ad alto fusto (pini).

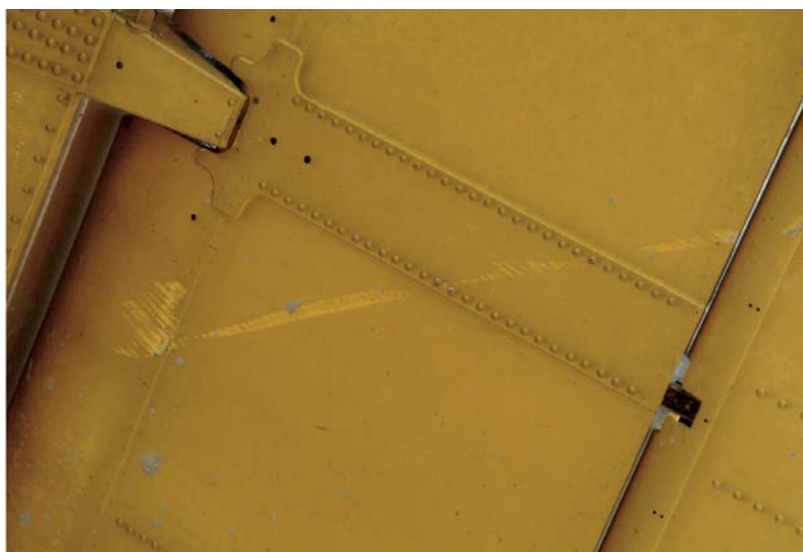
Inoltre, sotto l'elevatore sinistro erano ben visibili delle abrasioni superficiali con ogni probabilità riconducibili allo sfregamento del cavo di guardia durante la collisione con esso ed il suo successivo trascinarsi da parte dell'aeromobile (foto n. 7).

Foto n. 7: sfregamento del cavo di guardia.

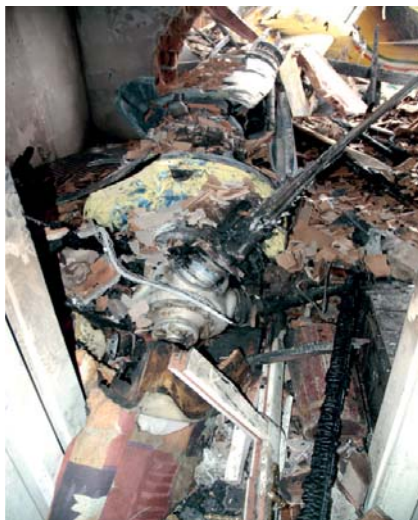
Entrambi i motori si presentavano in condizioni di grave danneggiamento; il motore destro (foto n. 8) veniva rinvenuto nella cucina dell'abitazione, mentre il sinistro (foto n. 9), con uno spezzone di cavo di guardia ancora incastrato attorno alla carenatura e ad una parte dell'elica, era situato tra il muretto della cancellata di recinzione e il muro portante della casa.

Foto n. 8: motore destro.

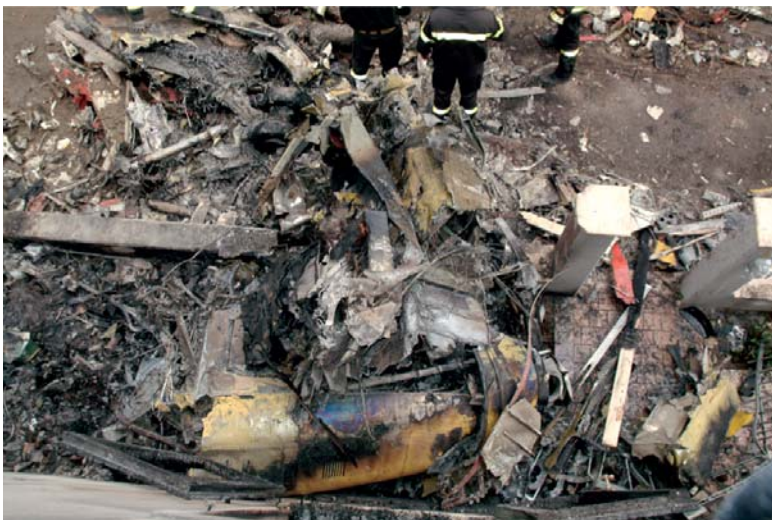
Foto n. 9: motore sinistro.

Le eliche di entrambi i motori erano quasi del tutto scardinate dai rispettivi mozzi, con tracce evidenti di bruciature e di fusione conseguenti all'incendio. Sul mozzo dell'elica sinistra erano visibili i segni da sfregamento del cavo di guardia attorcigliato attorno ad esso.

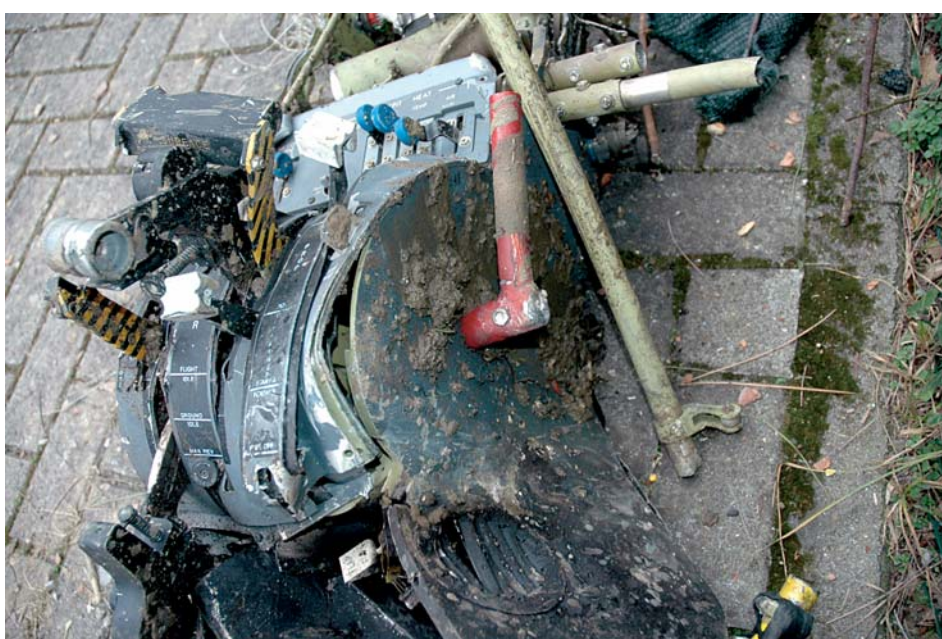
- posizione della "Condition Lever" (CL) dell'elica sinistra su "MIN";
- posizione della "Condition Lever" (CL) dell'elica destra su "MAX";
- manetta del motore (PL) sinistro a fondo corsa oltre la posizione di "MAX REV";
- manetta del motore "Power Lever" (PL) destro in posizione intermedia tra "MAX e FLIGHT IDLE".

Le manette del motore (PL) hanno un blocco meccanico in corrispondenza della posizione “FLIGHT IDLE”. Il ritrovamento della manetta sinistra oltre la posizione di “MAX REV”, anche in considerazione delle tracce evidenti riscontrate su di essa, porta a ritenere che tale posizione sia stata provocata da un violento urto che ne ha forzato il blocco meccanico.

Foto n. 10: gruppo manette motore ed eliche.

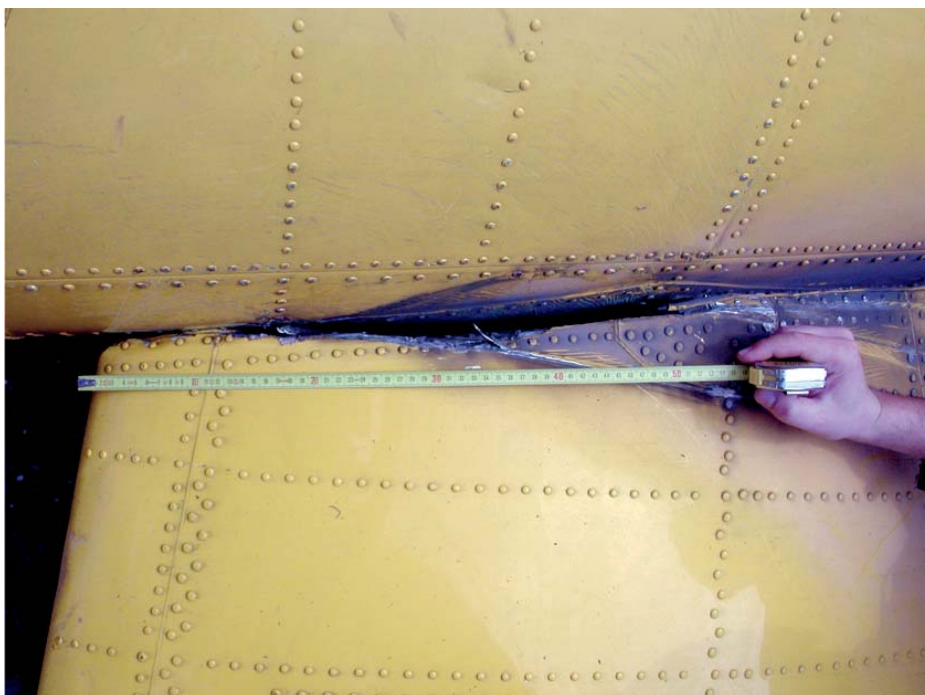
- il galleggiante di destra del velivolo si presentava in condizioni generalmente buone, ma con evidenti tracce di abrasione per sfregamento con il cavo di guardia e con segni di bruciature nella parte destra tra lo stesso galleggiante ed il relativo pilone di aggancio subalare, dove si riscontrava un taglio profondo di circa 50 cm (foto n. 11);

Foto n. 11: danni al galleggiante di destra.

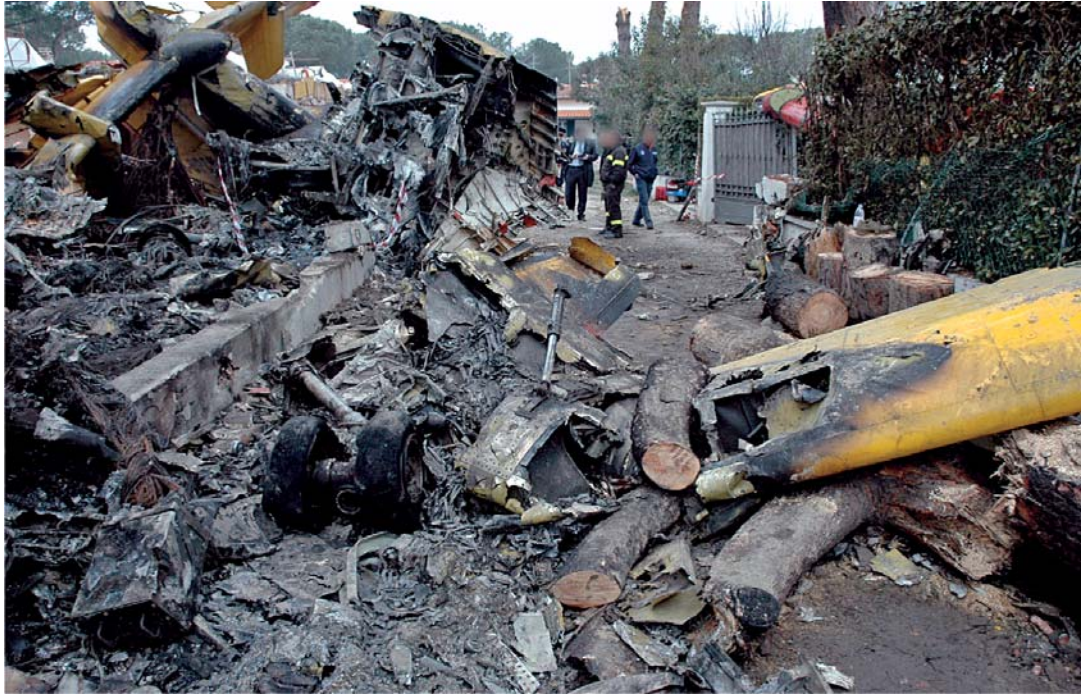
Dopo l'impatto al suolo, l'incendio, alimentato dal carburante fuoriuscito dai serbatoi alari, si estendeva sulle strutture dell'aeromobile e parzialmente al caseggiato colpito. Le elevate temperature raggiunte causavano la fusione quasi completa della parte di fusoliera centrale ed anteriore.

Foto n. 13: gli effetti dell'incendio propagatosi dopo l'impatto al suolo.

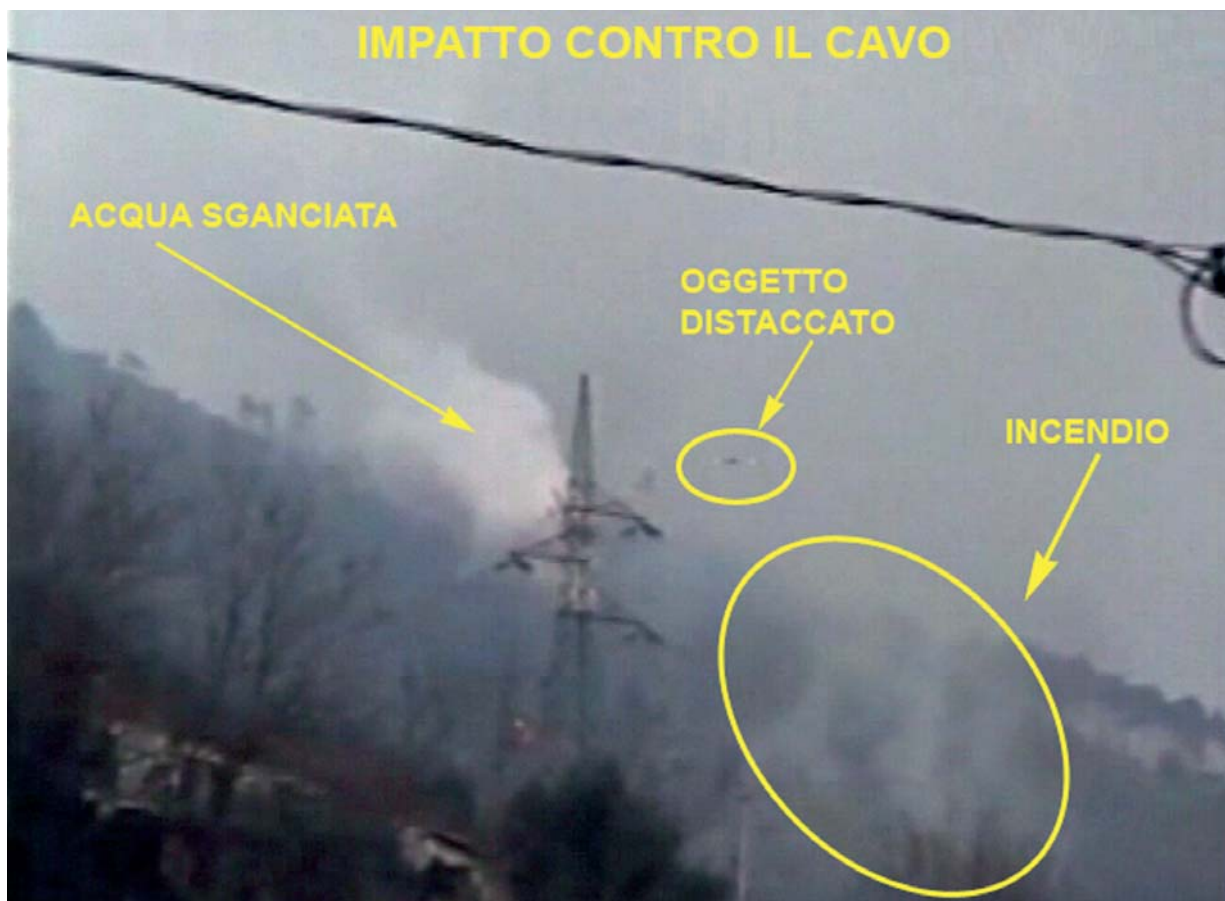
Dal fotogramma, infatti, si rileva l'aeromobile, prospetticamente dietro un traliccio di alta tensione ma molto lontano da esso, che, con assetto longitudinale leggermente cabrato, con assetto laterale inclinato a destra di circa 45° e con l'acqua ancora in uscita dai serbatoi, impatta contro il cavo di guardia dell'elettrodotto n. 550.

Foto n. 14: fotogramma di impatto contro il cavo di guardia.

L'impatto è documentato da un oggetto di colore scuro di forma compatta e di dimensioni non trascurabili che si allontana ad altissima velocità a sinistra della traiettoria di volo dell'aeromobile. L'elevata velocità dell'oggetto è documentata dal fatto che esso è visibile in uno solo dei 25 fotogrammi al secondo che si succedono nel filmato.

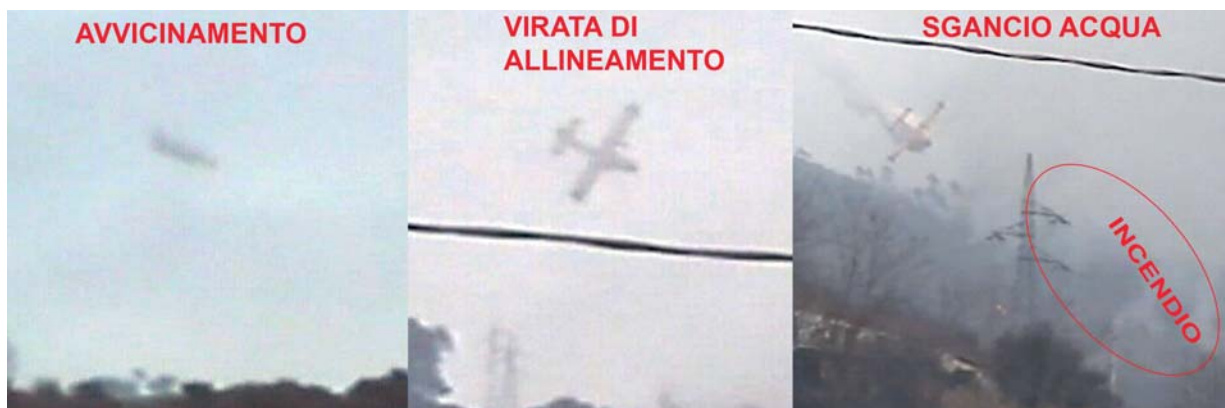
Dall'esame dei fotogrammi relativi, riportati nella sequenza di foto n. 15 si rileva che la virata veniva impostata con un elevato angolo di assetto laterale (bank) circa 60-80° e con il muso dell'aeromobile che assumeva un angolo di picchiata intorno a 40°. In questa fase, con aeromobile in perdita di quota e non ancora allineato con il fronte del fuoco, si rileva anche l'inizio della fuoriuscita dell'acqua dai serbatoi.

Foto n. 15: sequenza di avvicinamento all'incendio.

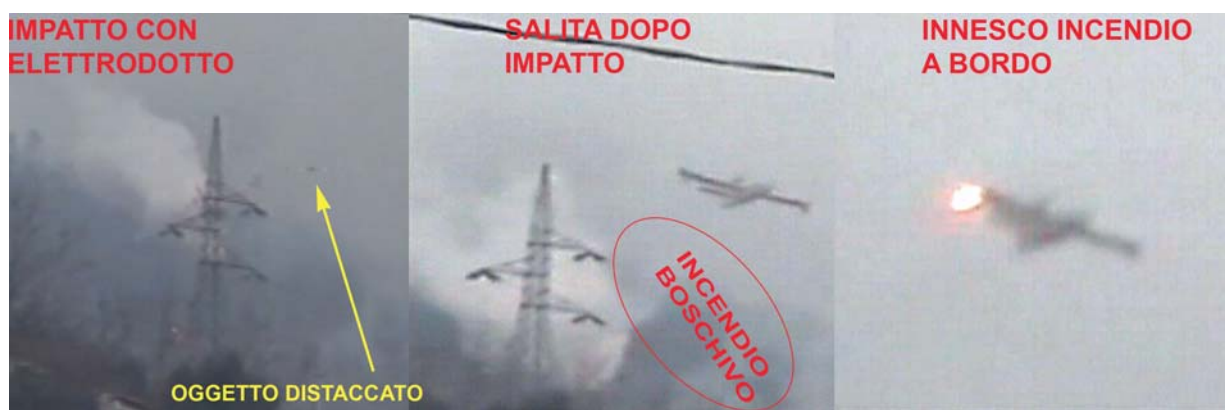
Dopo circa tre secondi, con aeromobile ancora in traiettoria discendente, si verificava l'impatto contro il cavo. Da questo momento l'aeromobile iniziava una fase ascendente della sua traiettoria così come visibile nella seguente foto n. 16.

Foto n. 16: sequenza di impatto cavo e incendio a bordo.

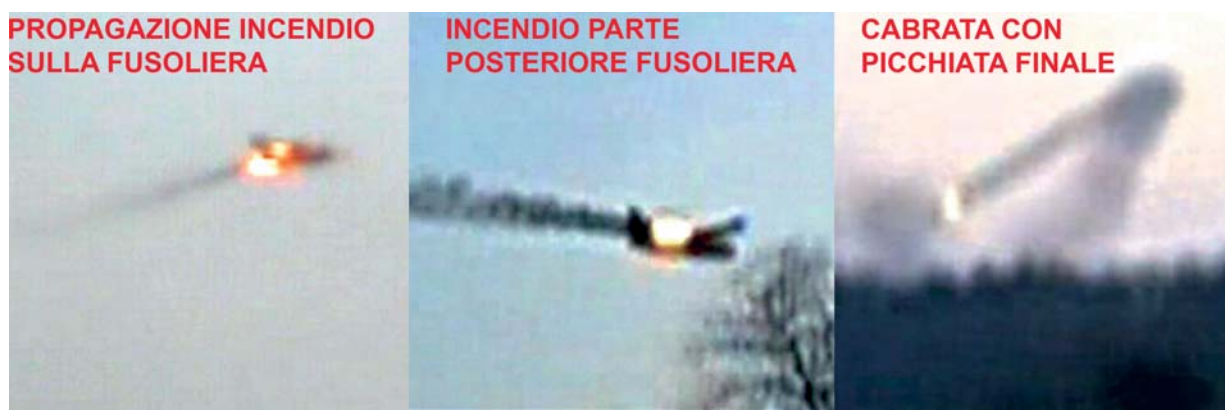
Con l'aeromobile ancora in fase di recupero del normale assetto di volo livellato si innescava un principio di incendio in prossimità della estremità della semiala destra.

Foto n. 17: propagazione incendio a bordo e traiettoria finale.

Con un incendio a bordo che si propagava all'intera parte posteriore della fusoliera, così come documentato dai fotogrammi della precedente foto n. 17, l'aeromobile dirigeva verso il litorale. Dopo circa due minuti di volo in cui l'incendio a bordo aumentava di intensità lasciando una densa scia di fumo nero, l'aeromobile effettuava una cabrata seguita da una repentina virata verso sinistra che, con traiettoria di volo discendente, portava l'aeromobile ad impattare il suolo tra le case del centro abitato di Vittoria Apuana.

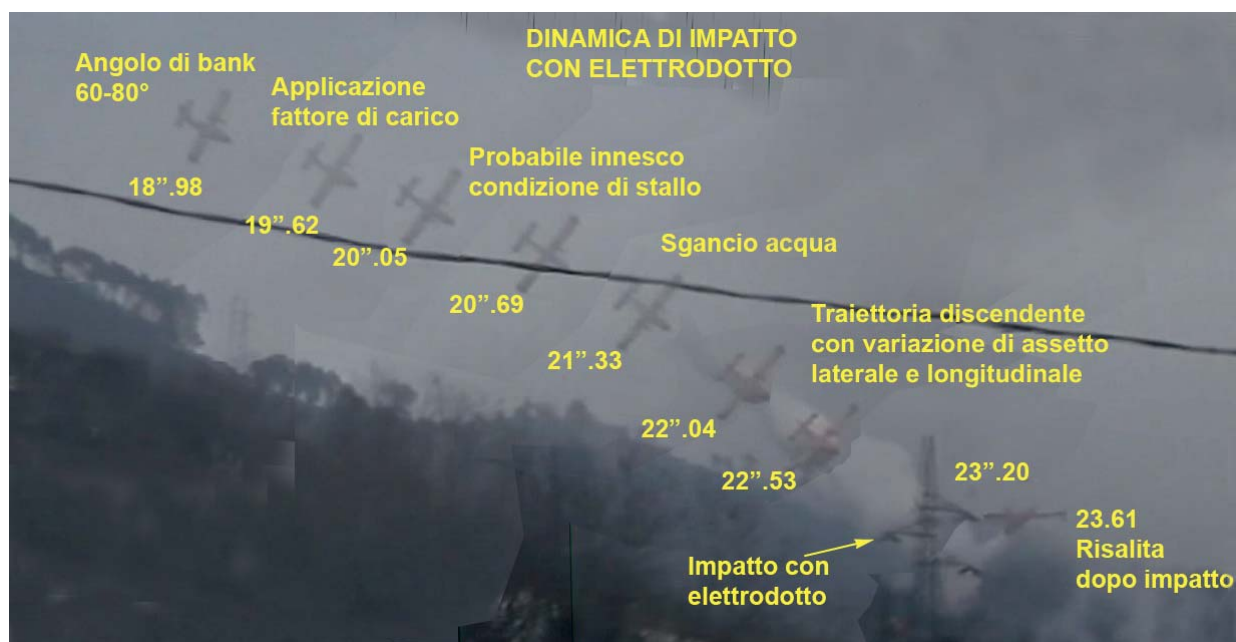
L'aeromobile, continuando nella sua traiettoria discendente con assetto laterale in riduzione ed assetto longitudinale in costante incremento, così come visibile nelle sequenze della successiva foto n. 18, impattava contro il cavo di guardia dell'elettrodotto n. 550.

Foto n. 18: dinamica di impatto contro l'elettrodotto.

La natura dei danni riportati dall'elettrodotto attesterebbe che in quel preciso istante il vettore velocità discendente posseduto dall'aeromobile risultasse essere preponderante rispetto a quello di avanzamento, tanto che l'aeromobile, "spanciando", si sarebbe praticamente "appoggiato" sul cavo di guardia.

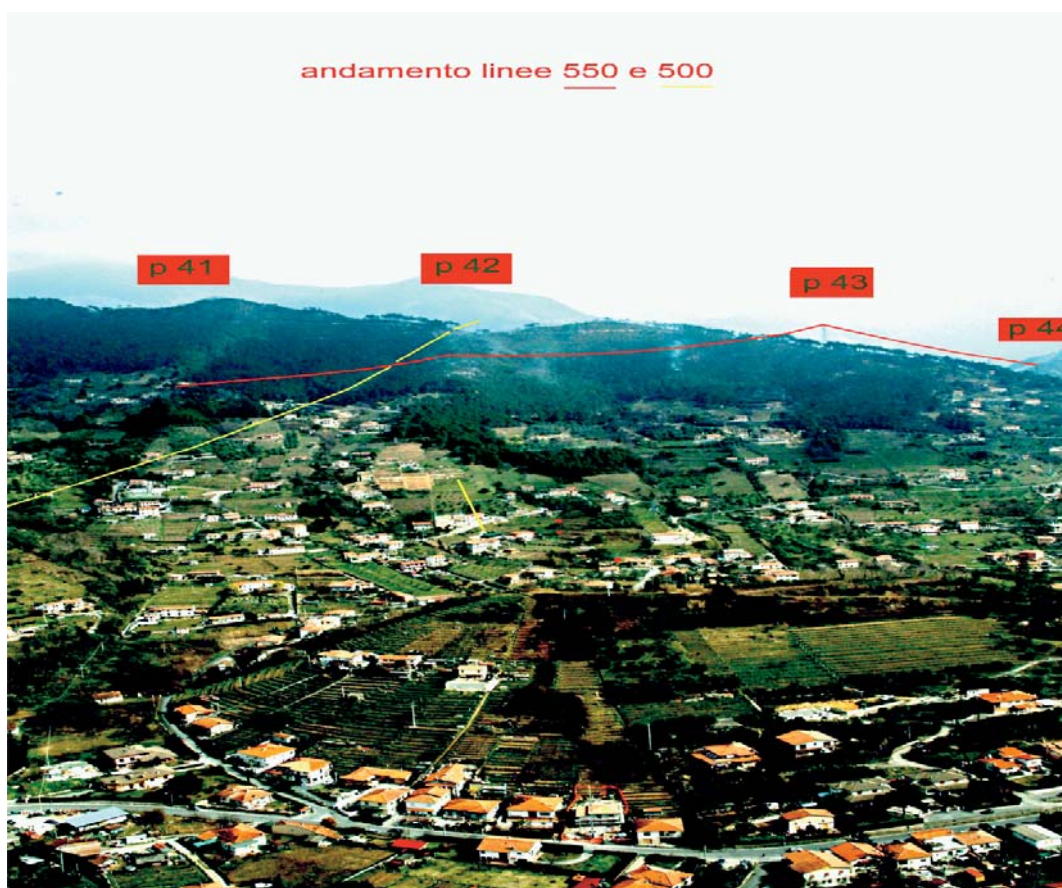
Nel corso della ricognizione precedente l'intervento sull'incendio, l'equipaggio potrebbe aver focalizzato la propria attenzione esclusivamente sugli ostacoli (tralicci) della linea n. 500, impostando conseguentemente una direttrice di attacco ad essi parallela, senza avere la reale percezione di un altro elettrodotto che scorreva perpendicolare all'altro e quindi trasversale alla direzione di attacco prescelta (foto n. 19).

Foto n. 19: notare la posizione del traliccio n. 42.
