# **AGENZIA NAZIONALE PER LA SICUREZZA DEL VOLO**

## **RAPPORTO D'INCHIESTA**

**INCONVENIENTE GRAVE  
OCCORSO ALL'AEROMOBILE  
A320, MARCHE I-BIKG  
Località Aeroporto Treviso S. Angelo  
6 agosto 2002**

**N. I/12/02**

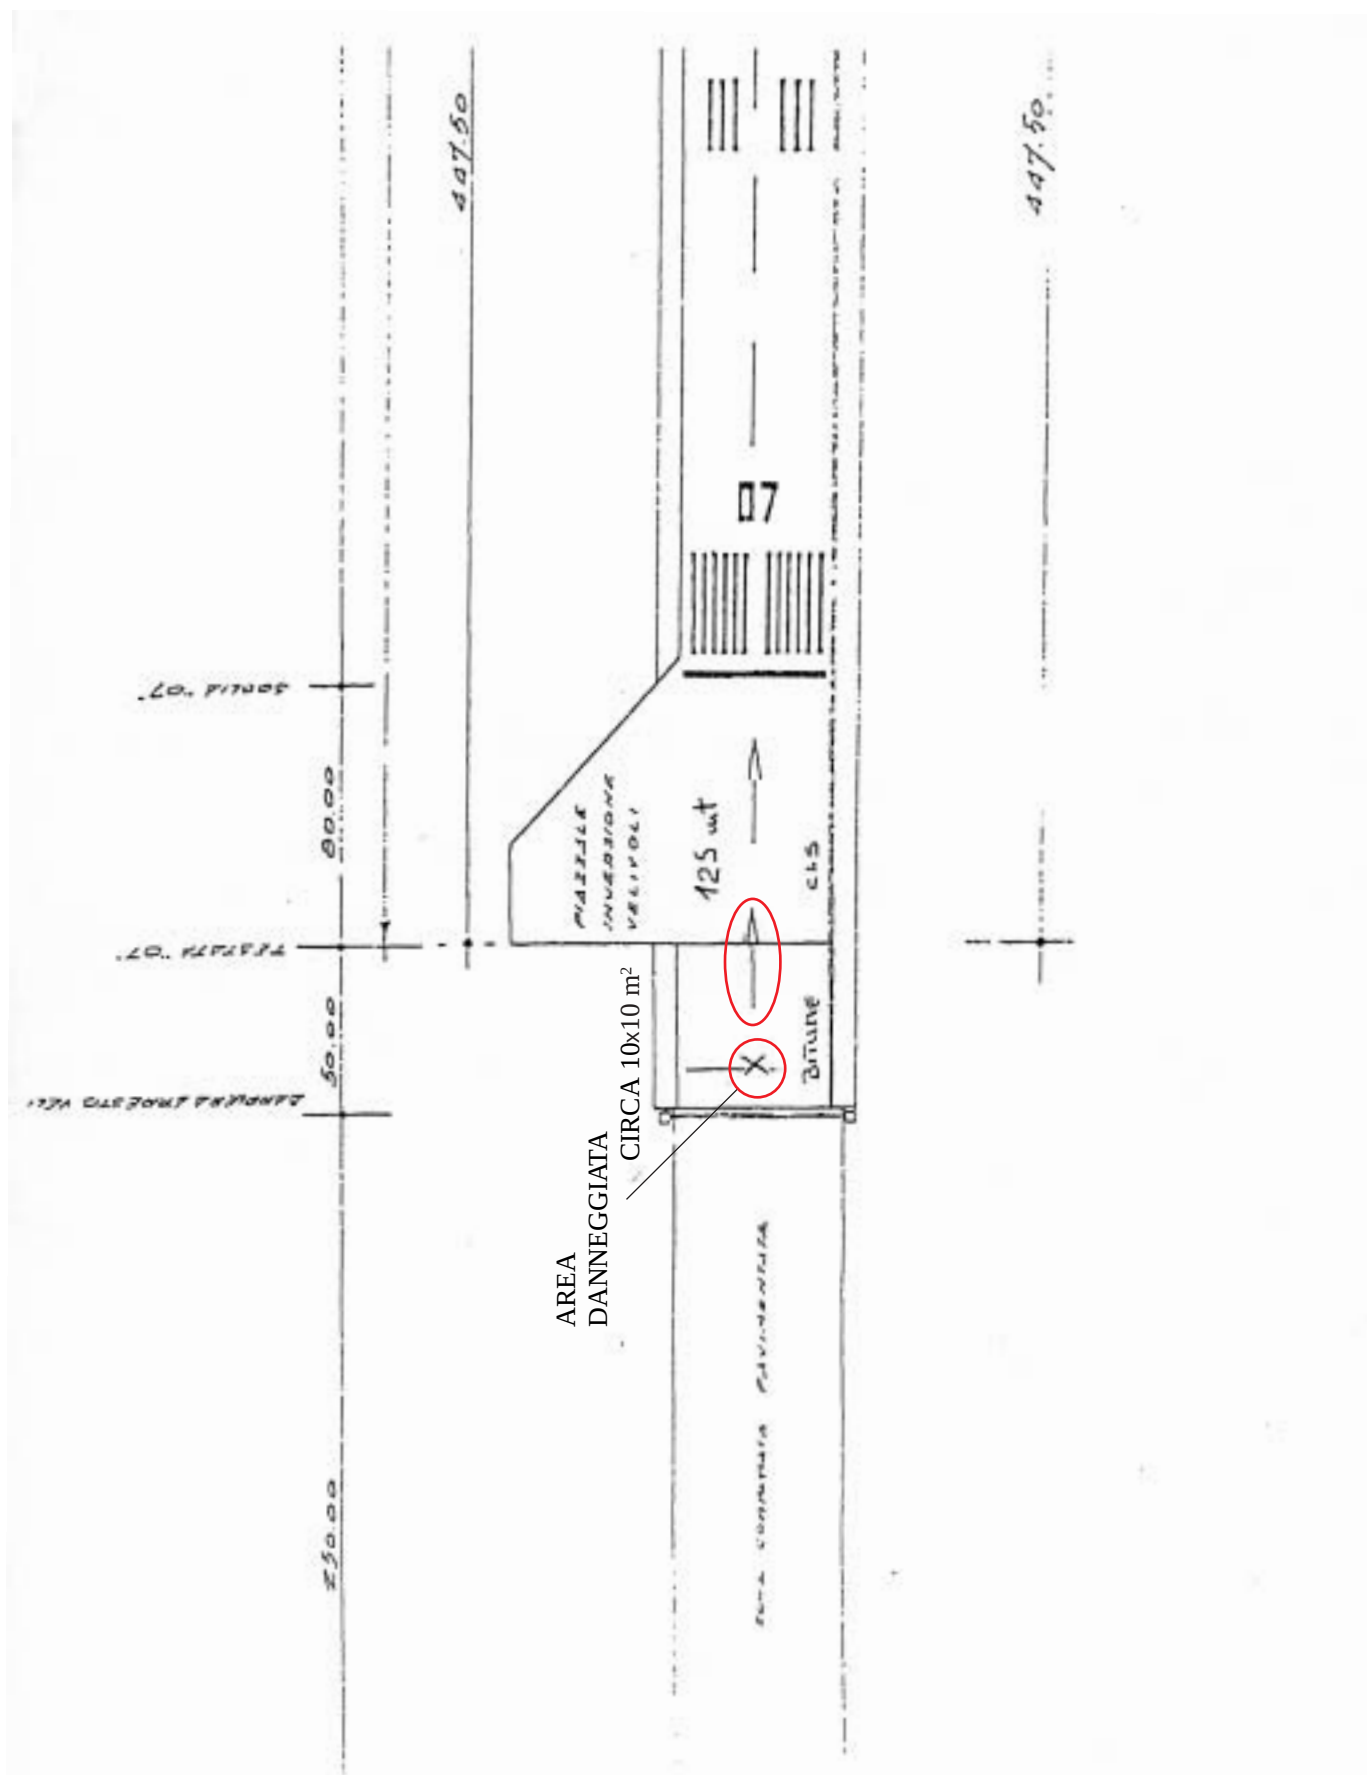
La segnaletica orizzontale, al suolo, esistente sulla estremità della pista 07 è conforme a quella riportata sull'Annesso 14 ICAO, fig.5-4 in Allegato I, ma la freccia più arretrata dell'esempio "B" (*Temporarily or permanently displaced threshold* - posizione temporanea o permanente della soglia pista) è posizionata, in modo non corretto, a cavallo tra la estremità della pista e la SWY di pista 25.

Particolare inizio pista 07 con evidenziata l'area danneggiata e la freccia posizionata non correttamente

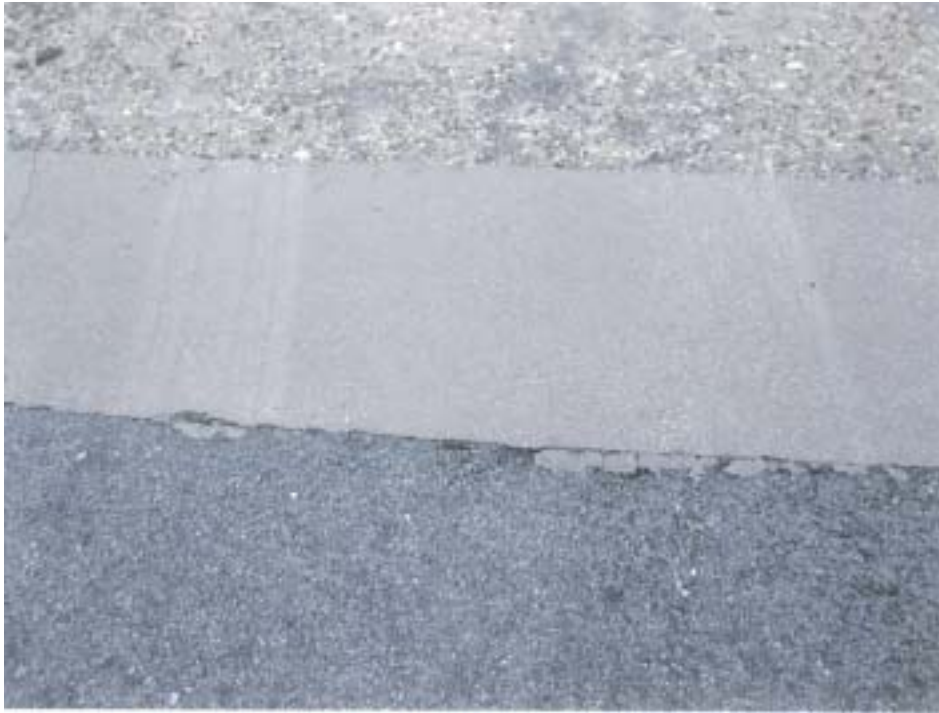
Foto 1

Cordolo di collegamento tra la pista e la Stop Way posizionato alla fine della seconda freccia bianca (si veda l'Allegato B)

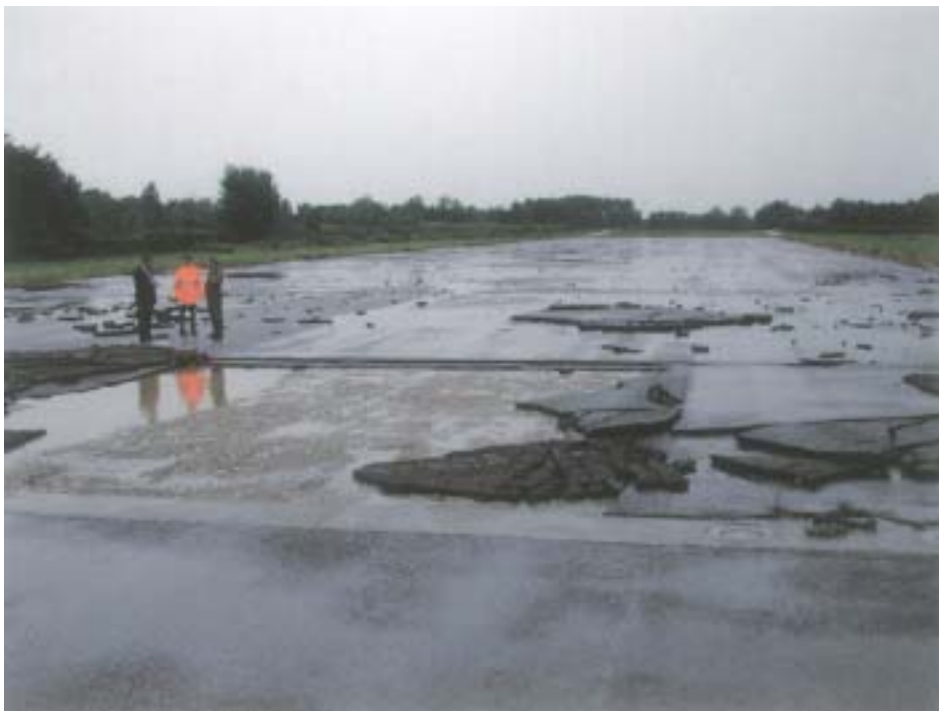
Foto 2

Quando il pilota ha applicato la potenza di decollo, l'aria espulsa dai motori si è insinuata nelle fessure presenti sulla pavimentazione, staccando ampie porzioni di asfalto che sono state sollevate e scagliate verso la parte posteriore dell'aeromobile. Alcuni frammenti hanno colpito lo stabilizzatore sinistro, danneggiandolo in modo significativo.

Particolare dell'asfalto divelto. La fotografia è stata fatta in direzione 25

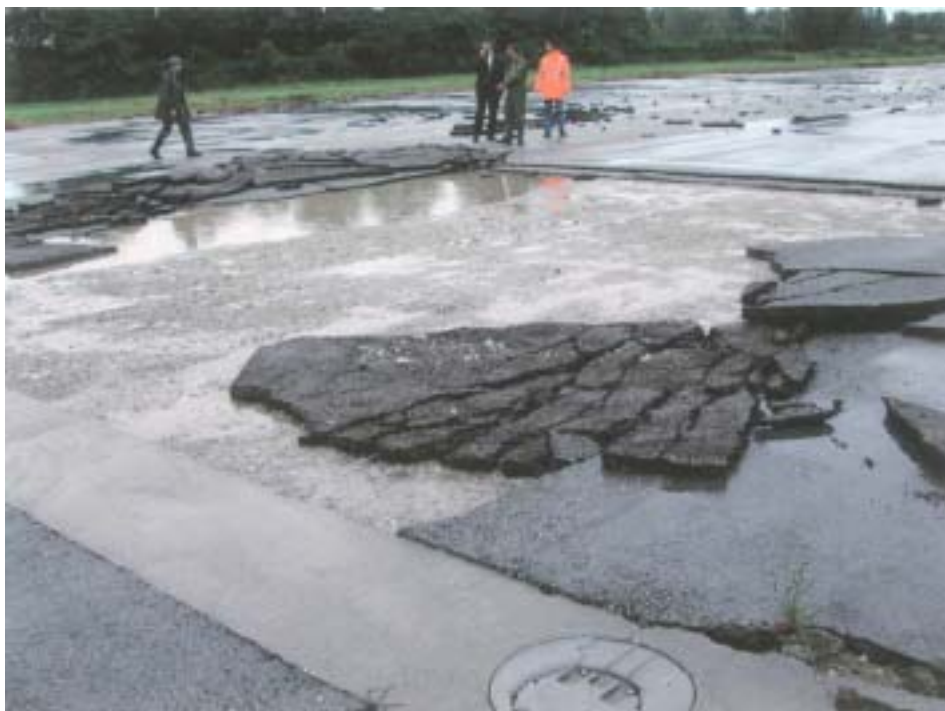
Foto 3

Particolare del cordolo contenente le luci pista

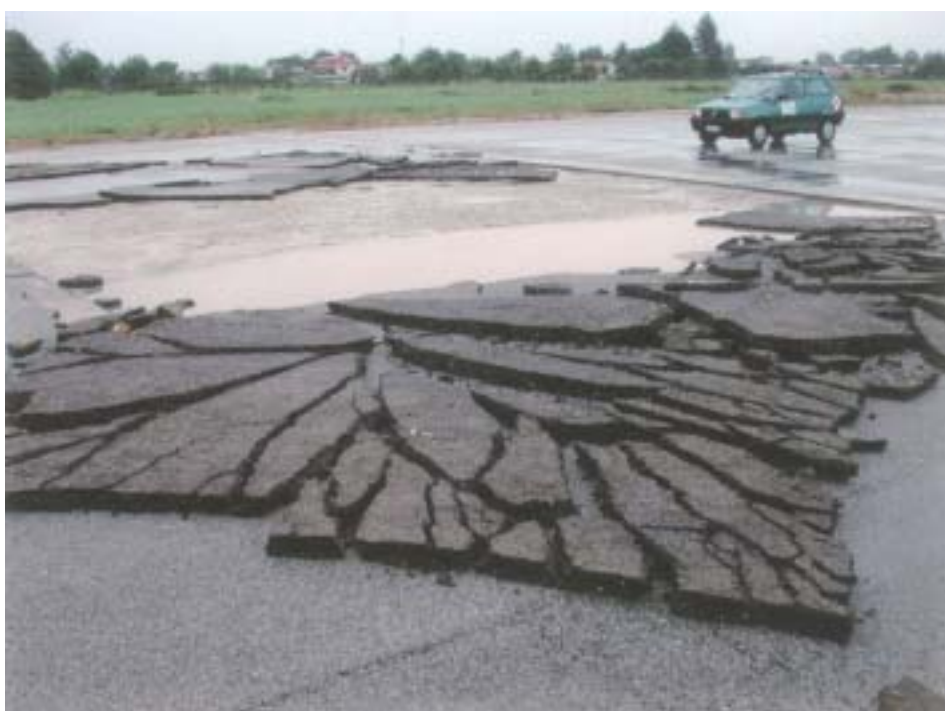
Foto 4

Particolare dei pezzi di asfalto divelti

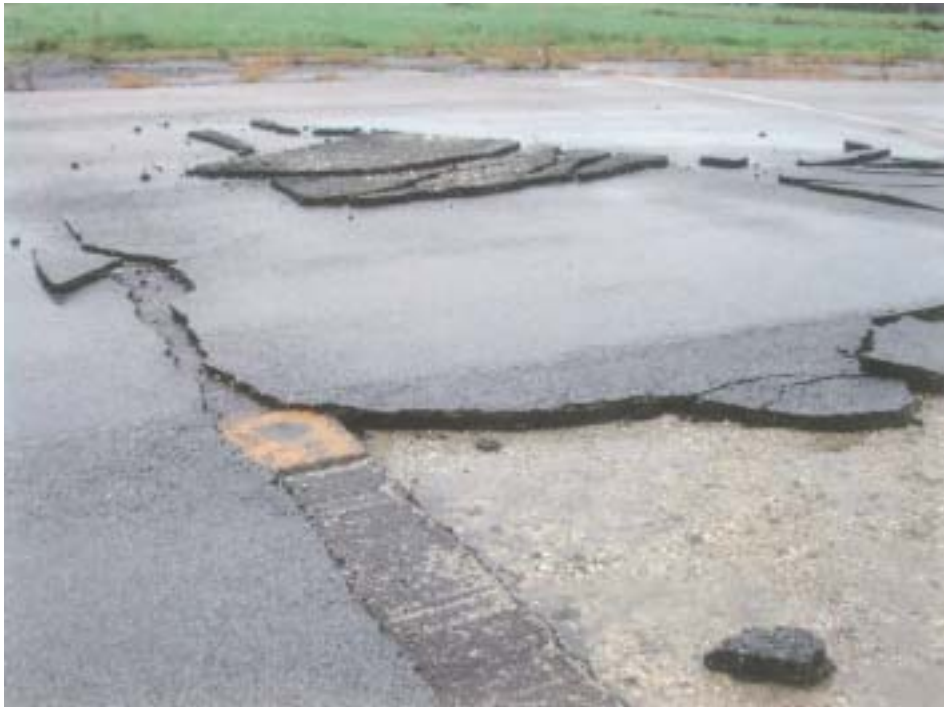
Foto 5

Particolare zona divelta dal flusso d'aria dei motori

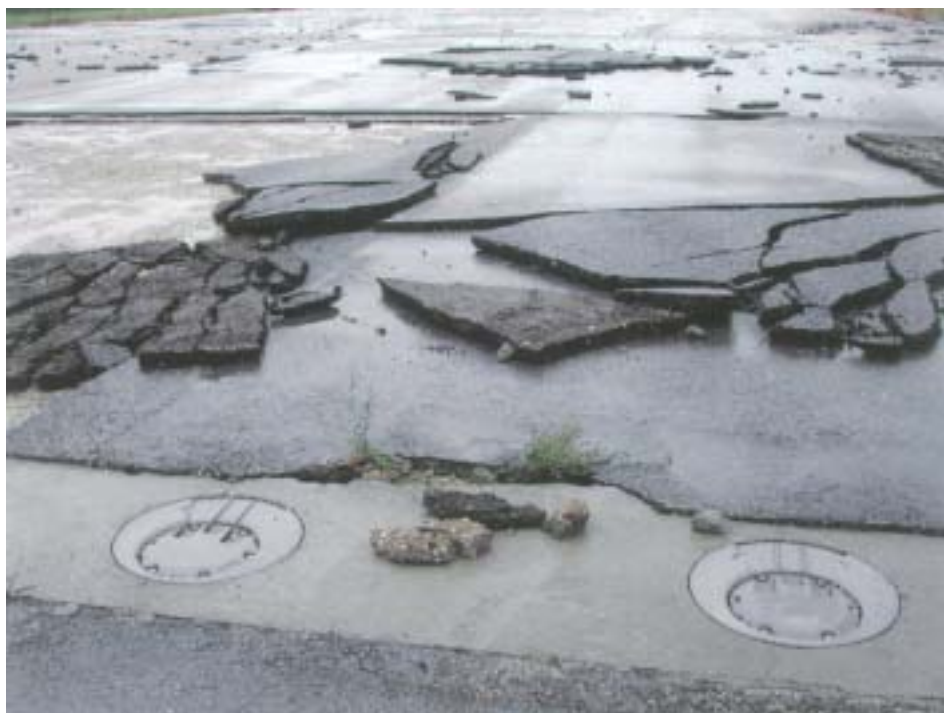
Foto 6

Cordolo con le luci di pista

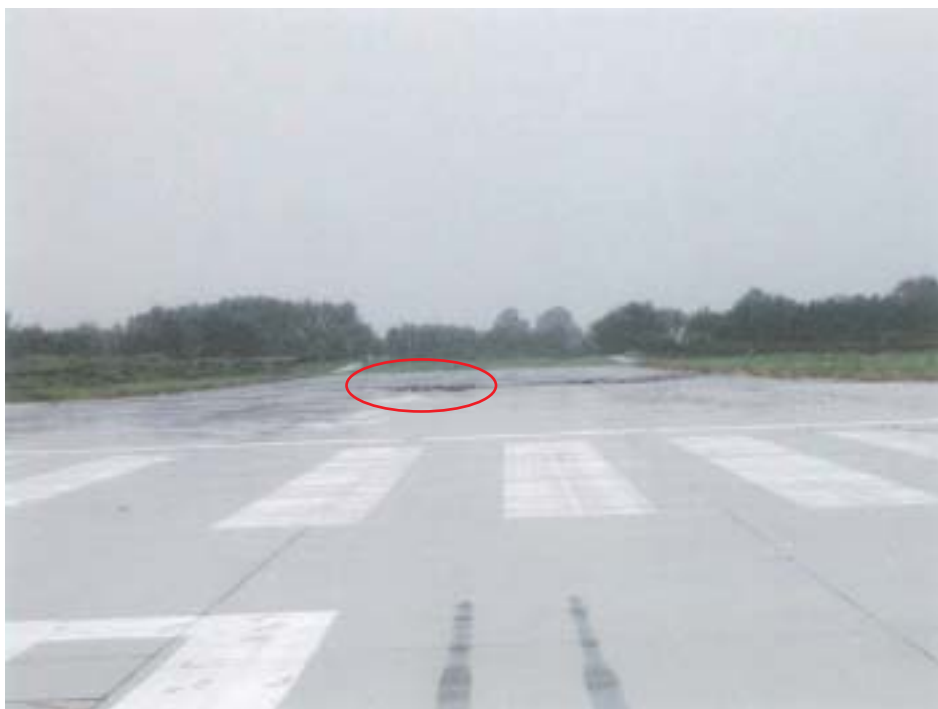
Foto 7

La segnaletica interessante l'evento in esame, pur essendo coerente con lo standard ICAO, è stata applicata in modo errato ed induce in confusione nell'identificazione della effettiva estremità della pista 07. Prima della soglia pista 07 sono disegnate due frecce allineate in fila indiana. La freccia più arretrata, il cui disegno avrebbe dovuto essere contenuto entro la estremità della pista disponibile per il decollo, termina invece diversi metri dopo, invadendo parte della SWY 25. La pioggia (il controllore in servizio riporta che al momento della manovra la pioggia era aumentata d'intensità, riducendo ulteriormente la visibilità) ha reso ancora più complicata l'identificazione della effettiva estremità pista 07.

Parte finale della pista. La fotografia è stata fatta in direzione 25  
con evidenziata la freccia posizionata non correttamente

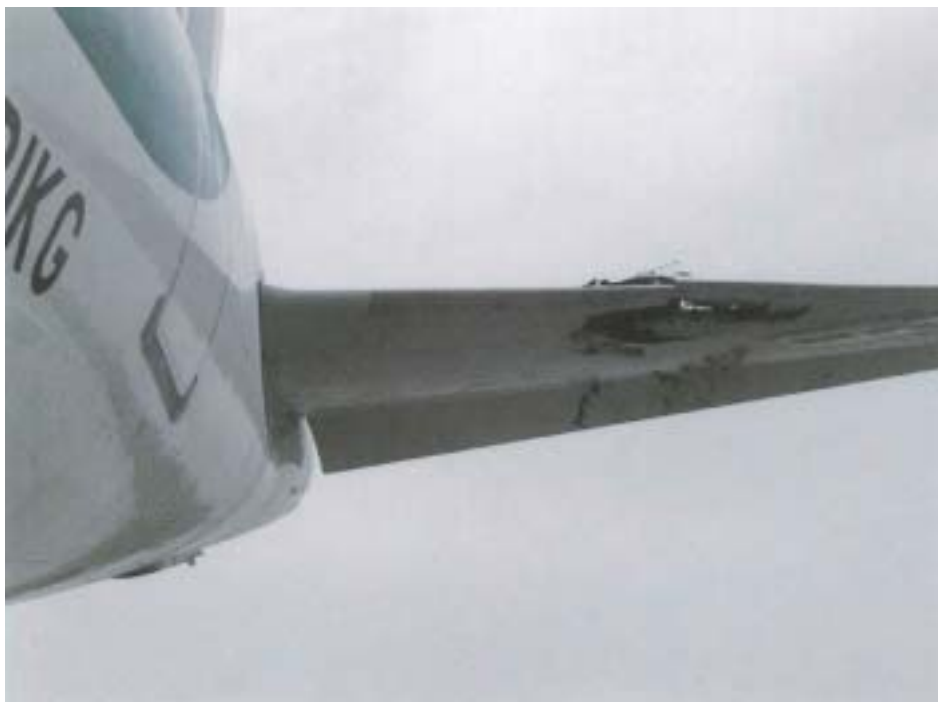
Foto 8

Danni dell'aeromobile

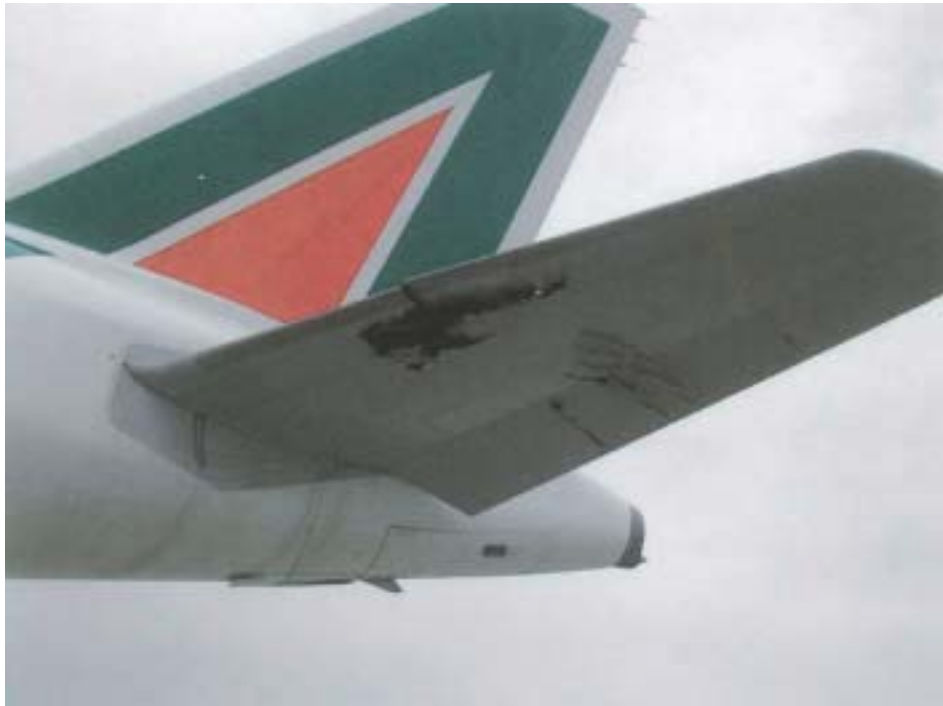
Foto 9

Lo stabilizzatore sinistro, colpito dai frammenti di asfalto, è stato danneggiato gravemente in più punti ed è stato necessario sostituirlo.

Danni dell'aeromobile; stabilizzatore sinistro

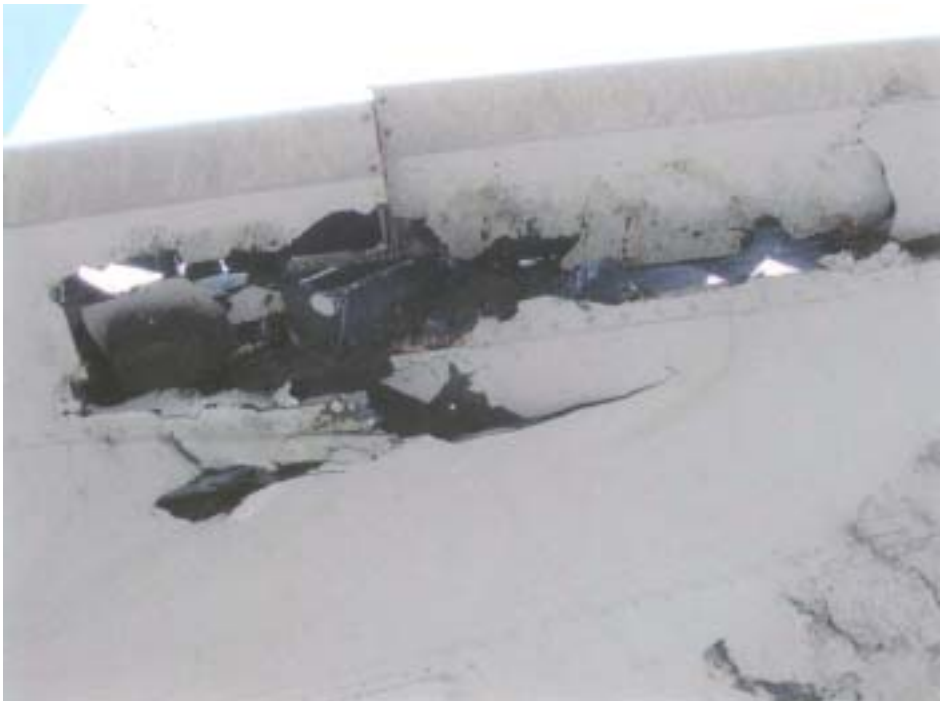
Foto 10

Danni dell'aeromobile; particolare stabilizzatore sinistro
