**INCONVENIENTE GRAVE
occorso all'aeromobile
McDonnell Douglas MD-80 marche I-DATM,
aeroporto di Brindisi,
2 aprile 2011**

**DICHIARAZIONE INTERMEDIA
RELATIVA ALL'INCONVENIENTE GRAVE
OCCORSO ALL'AEROMOBILE MD-80 MARCHE I-DATM**

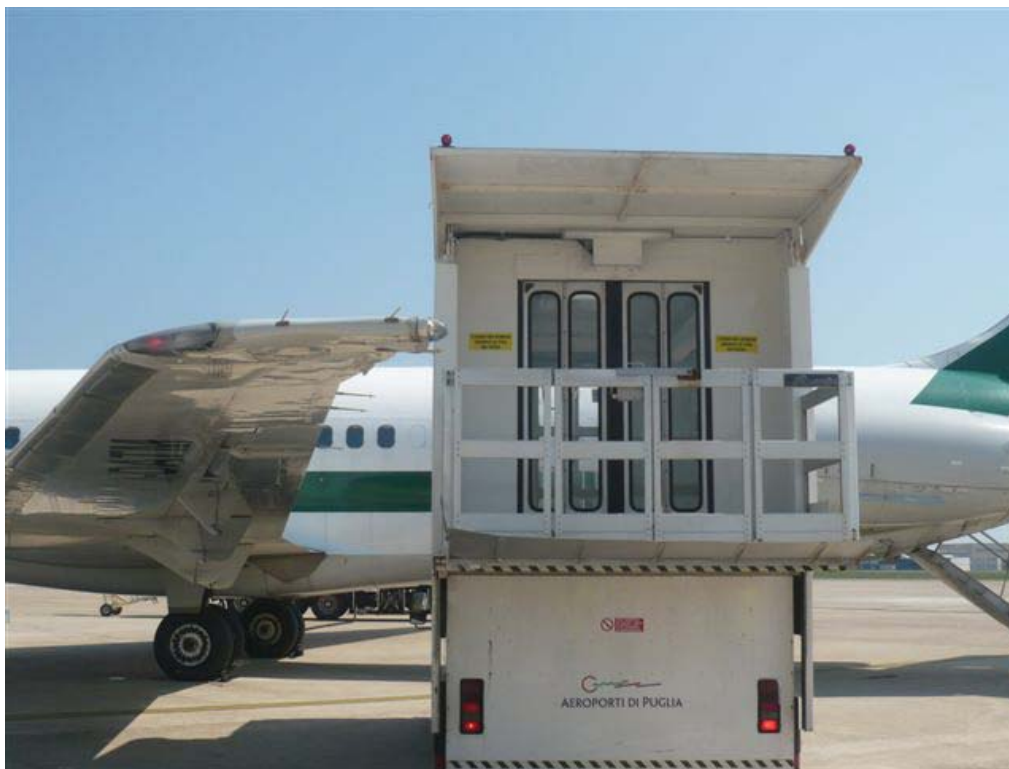
questione. Durante la fase di retromarcia, la parte superiore del mezzo *ambulift* urtava la parte terminale della semiala sinistra dell'aeromobile, causandone il danneggiamento (foto in Allegato "A").

Foto 1: il mezzo *ambulift* e l'aeromobile subito dopo l'evento.

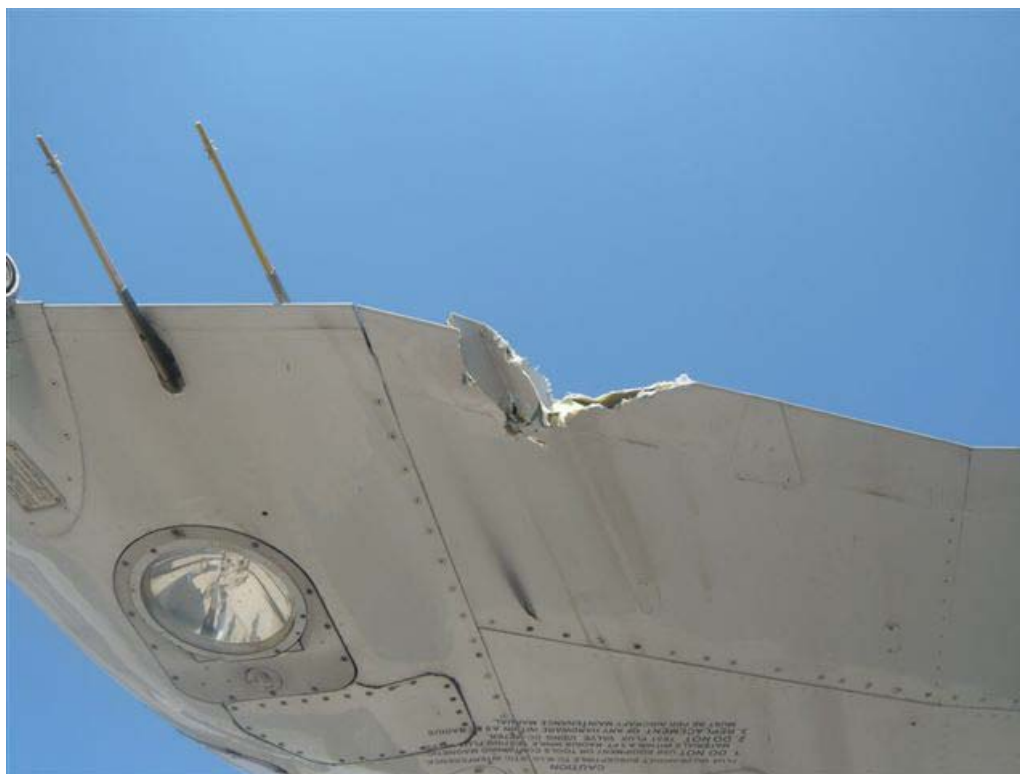
Foto 2: particolare del danneggiamento della semiala sinistra.
