AGENZIA NAZIONALE PER LA SICUREZZA DEL VOLO

RAPPORTI D'INCHIESTA

N. I/5-7/03

INCONVENIENTE a/m MD-82, marche I-DAVT (N. I/5/03)

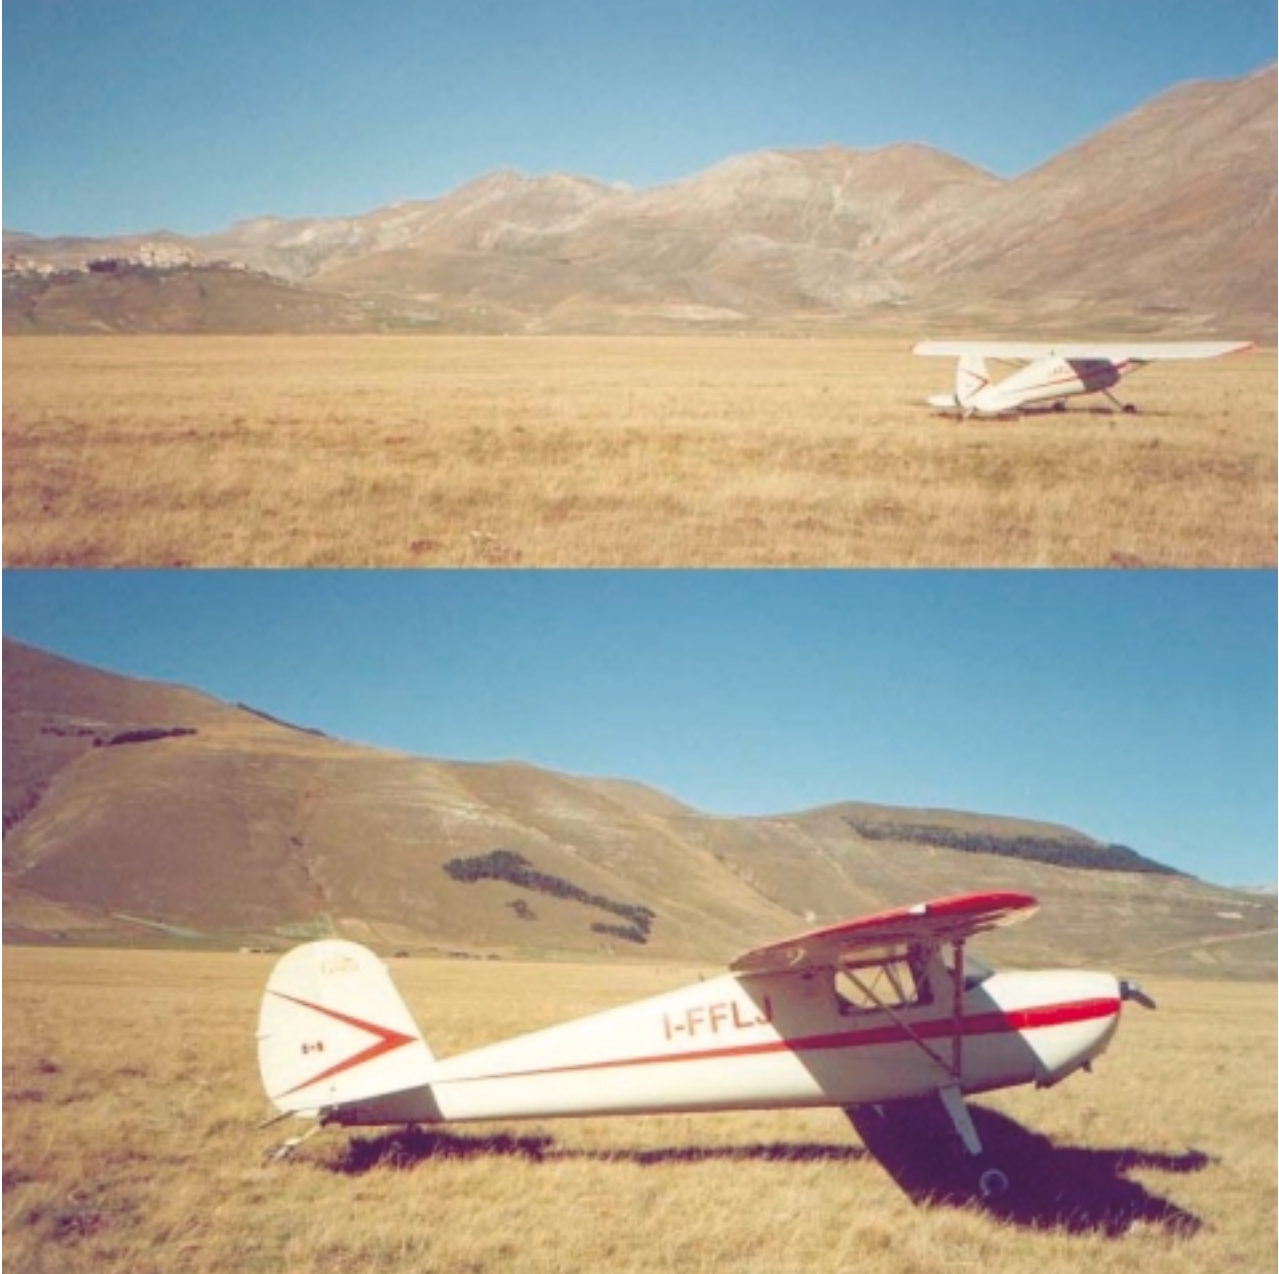
Foto 1

Falconara per i normali riporti, sulla verticale del Pian Perduto, a nord di Castelluccio di Norcia, il motore ha manifestato delle irregolarità di funzionamento a 2350 RPM ad una quota superiore a 5.000 piedi. Esso tendeva a spegnersi con piena potenza, mentre era possibile mantenere il motore al minimo a 1900-2000 RPM, senza problemi. I valori di pressione e temperatura olio erano nei limiti. Il pilota ha comunque ritenuto necessario, a scopo precauzionale, effettuare un atterraggio di emergenza in un campo sottostante (località Pian Grande di Castelluccio di Norcia). L'aeromobile non ha riportato danni.

Foto aeromobile dopo l'atterraggio

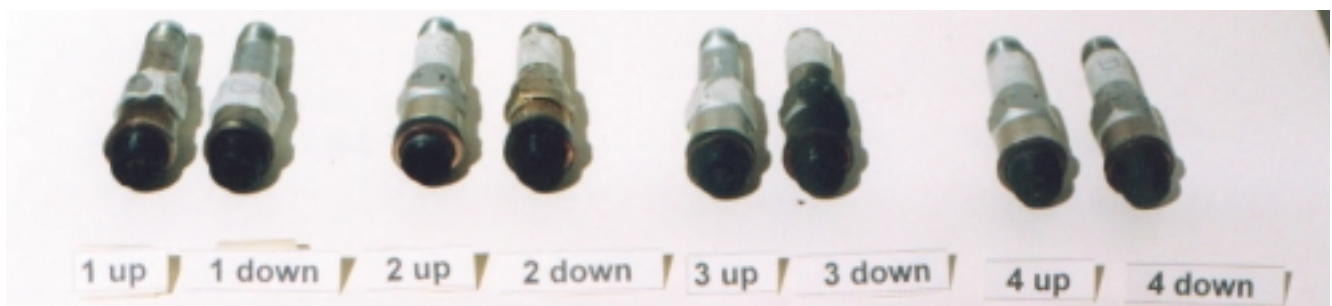
Foto 2

A seguito dei controlli effettuati sul motore, si è constatato che le candele erano eccessivamente imbrattate, ed in particolare la 1 up, la 2 down e la 3 down lo erano anche all'esterno. Le guarnizioni di rame di quelle imbrattate anche all'esterno erano a faccia piana (non adatta per candele), mentre quelle delle altre avevano una faccia bombata (guarnizioni appropriate per candele).

Le condizioni delle candele (imbrattamento) e l'utilizzo di guarnizioni non adatte, che ha peggiorato le condizioni delle candele stesse, sono da considerarsi come dei fattori latenti che hanno concorso all'evento in argomento (fattore tecnico come concausa).

Foto candele dopo lo smontaggio

Testo: Si valuti l'opportunità di effettuare un maggior controllo sugli operatori dell'aviazione turistico-sportiva in ordine all'utilizzazione di parti non a norma.

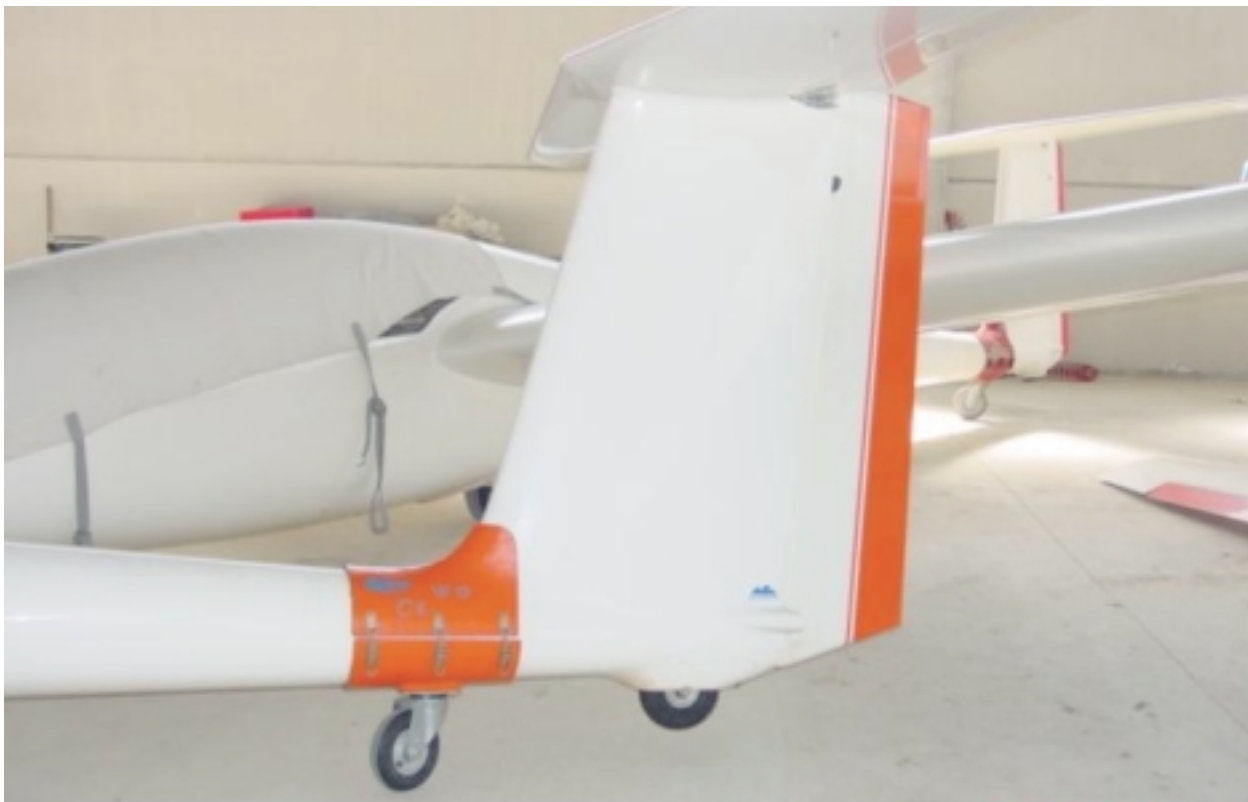
Foto 1

La forma e la colorazione vivace del "dolly" (normalmente è di colore arancione o rosso) non sono tali da poter indurre in errore durante l'effettuazione dei controlli esterni (si veda allegato A). I controlli prevolo vengono generalmente effettuati dal pilota prima dell'arrivo dell'aliante in pista; una volta in pista, il "dolly" può essere sganciato dallo stesso pilota prima di prendere posto nell'abitacolo o dal personale di supporto alle operazioni di decollo dell'aliante.

Fotografia di un ASK 21 con ruotino per la movimentazione a terra “dolly”

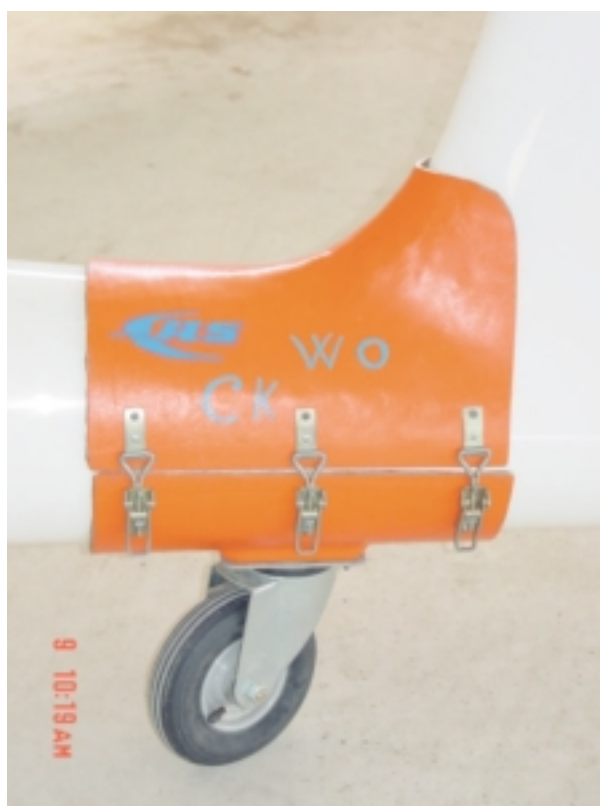
Foto 2

Il pilota decideva di effettuare un volo locale con un passeggero a bordo. Come dichiarato all'Agenzia, i controlli esterni prevolo sono stati effettuati senza prestare la dovuta attenzione. Il decollo avveniva quindi con il "dolly" (ruotino per la movimentazione a terra degli alianti – si veda allegato A) attaccato alla trave di coda. Appena ricevuta la comunicazione via radio della presenza del ruotino, il pilota dell'aliante si sganciava dal traino ed iniziava la procedura di atterraggio. Durante l'atterraggio il "dolly", impattando il terreno, causava lievi danni alla trave di coda in prossimità del raccordo fusoliera-deriva.

Particolare dell'installazione “dolly”

Testo: si raccomanda di sensibilizzare gli operatori dell'aviazione turistico-sportiva sulla importanza dei controlli prevolo, da effettuare utilizzando le check list predisposte per ogni aeromobile, nonché di verificare se le procedure interne esistenti presso i suddetti operatori siano idonee ad assicurare lo svolgimento dell'attività di volo in sicurezza.

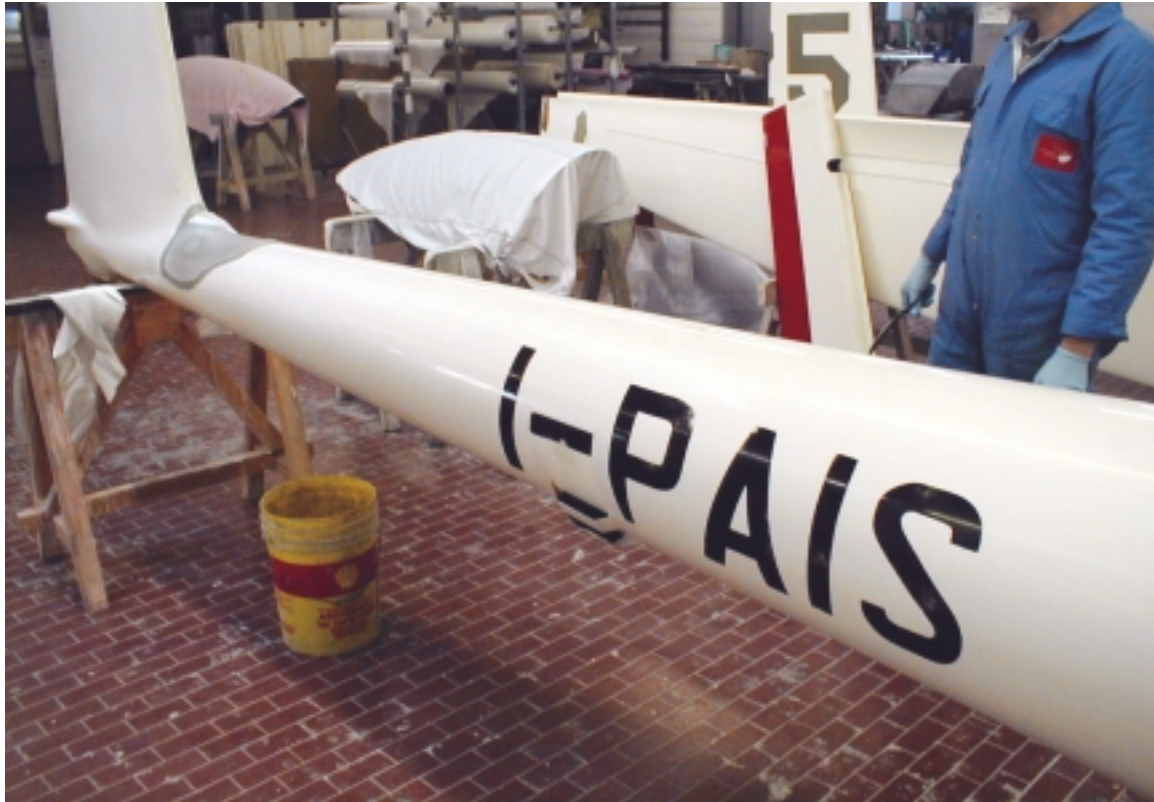
Foto 3

L'Aero Club Torino ha notificato all'ENAC l'evento, occorso il 19 dicembre, il 24 dicembre successivo (giorno in cui l'evento è venuto a conoscenza anche dell'ANSV). Nel periodo di tempo compreso tra la data dell'evento e la notifica dello stesso alle Autorità competenti, l'esercente ha provveduto ad inviare l'aliante presso un'officina certificata per effettuare le necessarie riparazioni, senza informare né il responsabile tecnico dell'Aero Club né le Autorità aeronautiche.

Pur non avendo diretta attinenza con l'evento, merita attenzione l'operato dell'esercente, che non ha notificato tempestivamente quanto accaduto alle preposte Autorità aeronautiche. Sia l'ENAC competente per territorio (DCA di Torino ed Ufficio sicurezza volo di Torino) che l'ANSV hanno ricevuto la comunicazione dell'evento cinque giorni dopo l'accadimento dello stesso. La comunicazione è stata effettuata dal responsabile tecnico dell'esercente, anch'egli informato dell'evento con un ritardo di cinque giorni. L'aeromobile era stato nel frattempo inviato presso un'officina certificata, fuori dall'aeroporto di Torino, per i necessari interventi manutentivi (si veda allegato B): ciò ha di fatto ostacolato l'effettuazione degli accertamenti di competenza dell'ANSV.

Fotografia dell'aliante I-PAIS durante i lavori di riparazione
