RAPPORTO D'INCHIESTA

**INCONVENIENTE GRAVE OCCORSO ALL'AEROMOBILE
CL 415, marche I-DPCN
Comune di Pietra Ligure, località Cerreti (Savona)
1 gennaio 2002**

**AGENZIA NAZIONALE
PER LA SICUREZZA DEL VOLO**

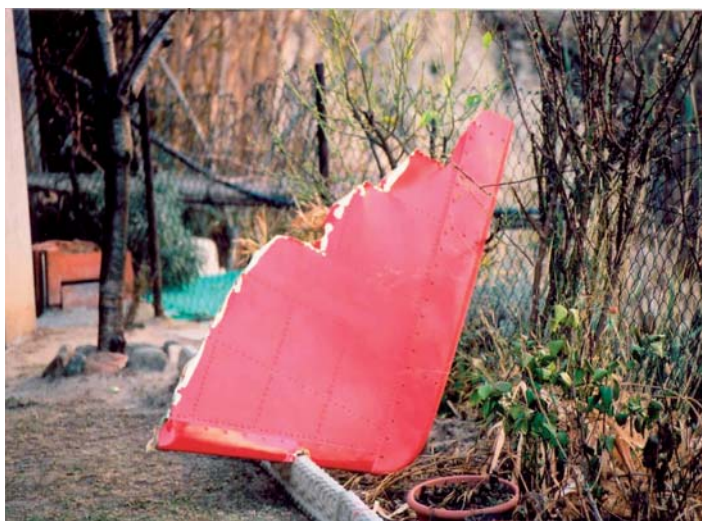
Nell'urto veniva tranciata l'estremità della *winglet*, che ricadeva nel giardino di una abitazione privata senza provocare danni.

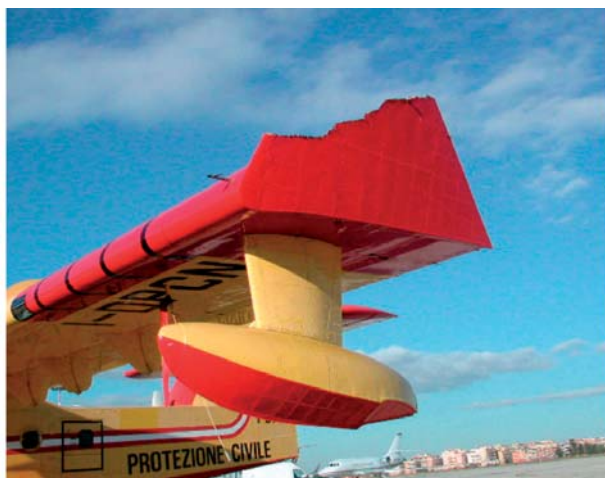
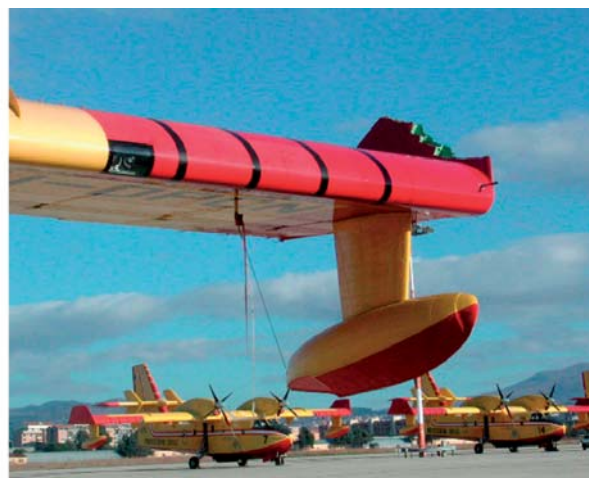
Distacco di circa 3/4 della *winglet* ala sinistra per sezionamento della struttura in prossimità del dorso estremità alare (vedasi foto sotto riportate).

L'aeromobile è stato esaminato il giorno successivo all'evento. Sul dorso della semiala sinistra, in prossimità della sua estremità, sono presenti abrasioni del rivestimento determinate dallo scorrimento del cavo su di esso.

La *winglet* è stata asportata per una porzione di circa 3/4 della sua lunghezza totale.

La sezione di distacco della porzione di *winglet* presenta zone di rottura caratterizzate da irregolarità delle superfici e cambiamenti di direzione a "scalino" in prossimità degli elementi strutturali più consistenti.

Tali particolarità attestano che il cavo, durante l'urto, ha esercitato sulla struttura della *winglet* una graduale sollecitazione a "strappo" anziché una netta sollecitazione di taglio, diretta conseguenza di una bassa velocità di impatto.

La bassa velocità di impatto è stata determinata, oltre che dalla effettiva velocità di volo, non superiore a 120 nodi, principalmente dall'effetto ammortizzante del cavo, che, trascinato dopo l'aggancio alla struttura della *winglet*, si è teso progressivamente attuando l'urto iniziale. Successivamente, raggiunta la massima tensione, il cavo è penetrato nella struttura della *winglet* attuando una graduale azione di lacerazione della stessa.

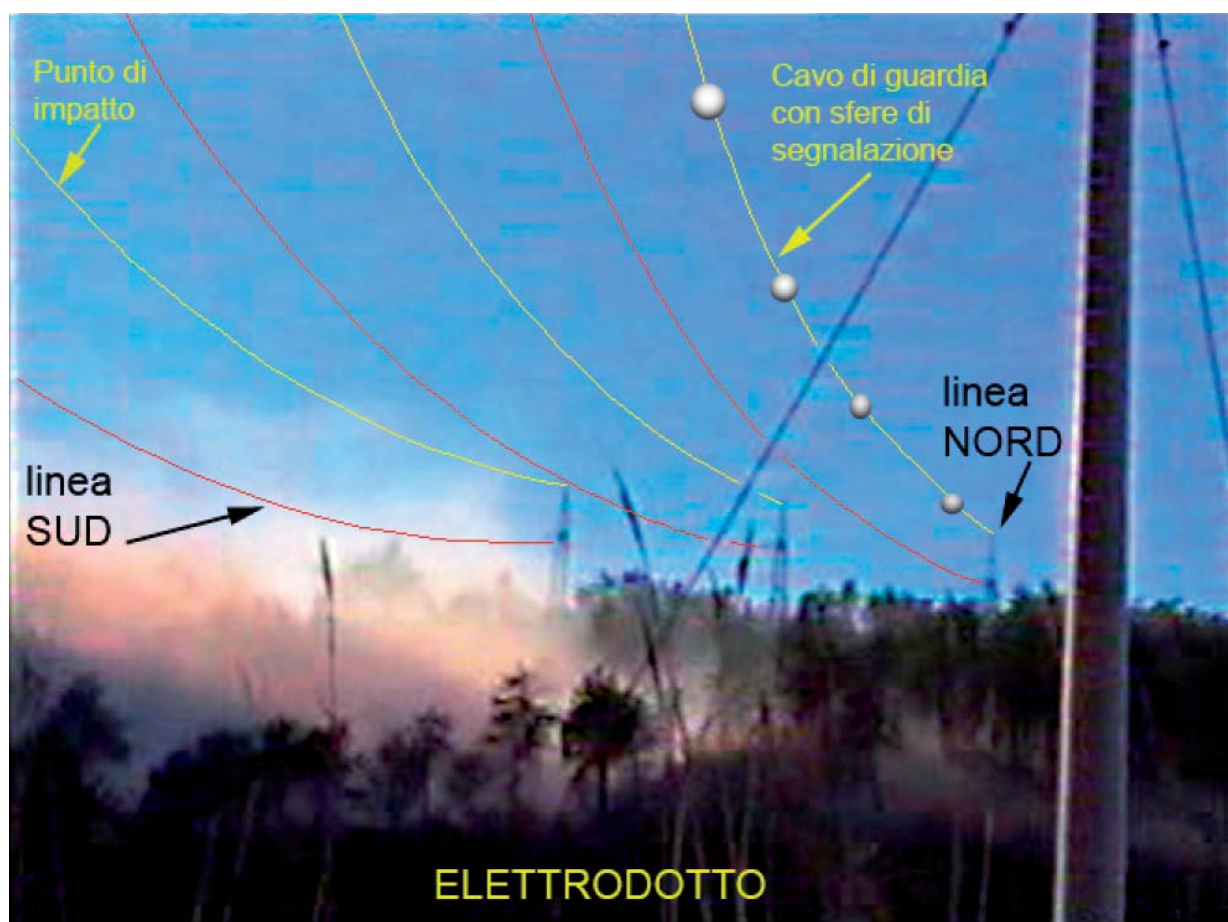
L'elettrodotto è costituito da tre cavi conduttori e da appositi piloni. Nell'attraversamento della valle, l'elettrodotto si fraziona in tre distinte linee elettriche costituite da altrettanti piloni a traliccio sostenenti tre campate di cavi conduttori e sormontate da altrettanti cavi di guardia. La foto sopra, su cui sono stati evidenziati i cavi per una loro migliore visione, evidenzia chiaramente la conformazione dell'elettrodotto.

Una simile conformazione assimila l'elettrodotto a tre linee elettriche distinte ed indipendenti, che, viaggiando parallele ad una distanza di circa 50 metri l'una dall'altra, occupano una fascia di ingombro pari a circa 100 metri di larghezza.

L'elettrodotto è dotato di appositi dispositivi di segnalazione (sfere ad alta visibilità), che, tuttavia, sono applicati esclusivamente sul cavo di guardia della linea più esterna a Nord dell'elettrodotto stesso, così come evidenziato nella precedente foto.

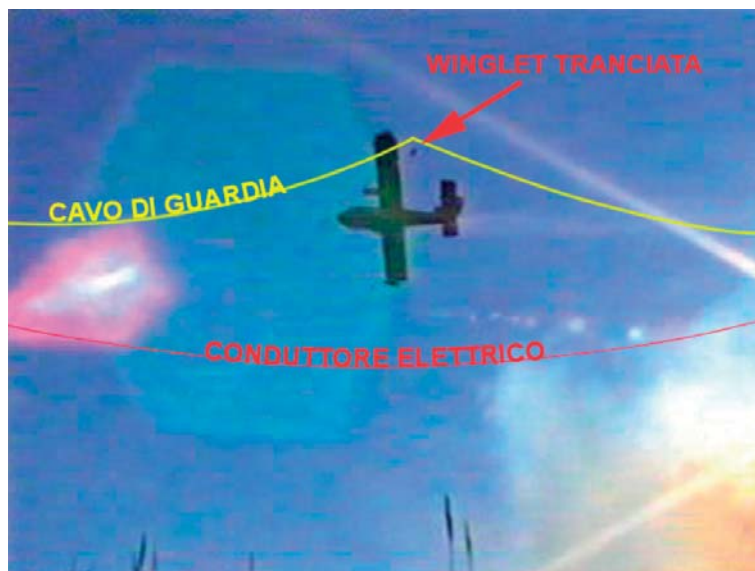
Il cavo ha agganciato il bordo di entrata della *winglet* e, tendendosi, è penetrato gradualmente nella struttura della *winglet* stessa fino a tranciarla in prossimità del dorso della estremità della semiala sinistra.

La parte di *winglet* tranciata ricadeva al suolo senza provocare danni a persone o cose. Il volo di rientro all'aeroporto di Roma Ciampino si svolgeva regolarmente fino all'atterraggio, che avveniva senza problemi dopo circa 90 minuti di volo.
