# **AGENZIA NAZIONALE PER LA SICUREZZA DEL VOLO**

## **RAPPORTO D'INCHIESTA**

**INCONVENIENTE GRAVE  
OCCORSO ALL'AEROMOBILE SOCATA TB 9, MARCHE I-IAGV  
Aeroporto di Vicenza, 19.11.2000**

**N. I/3/01**

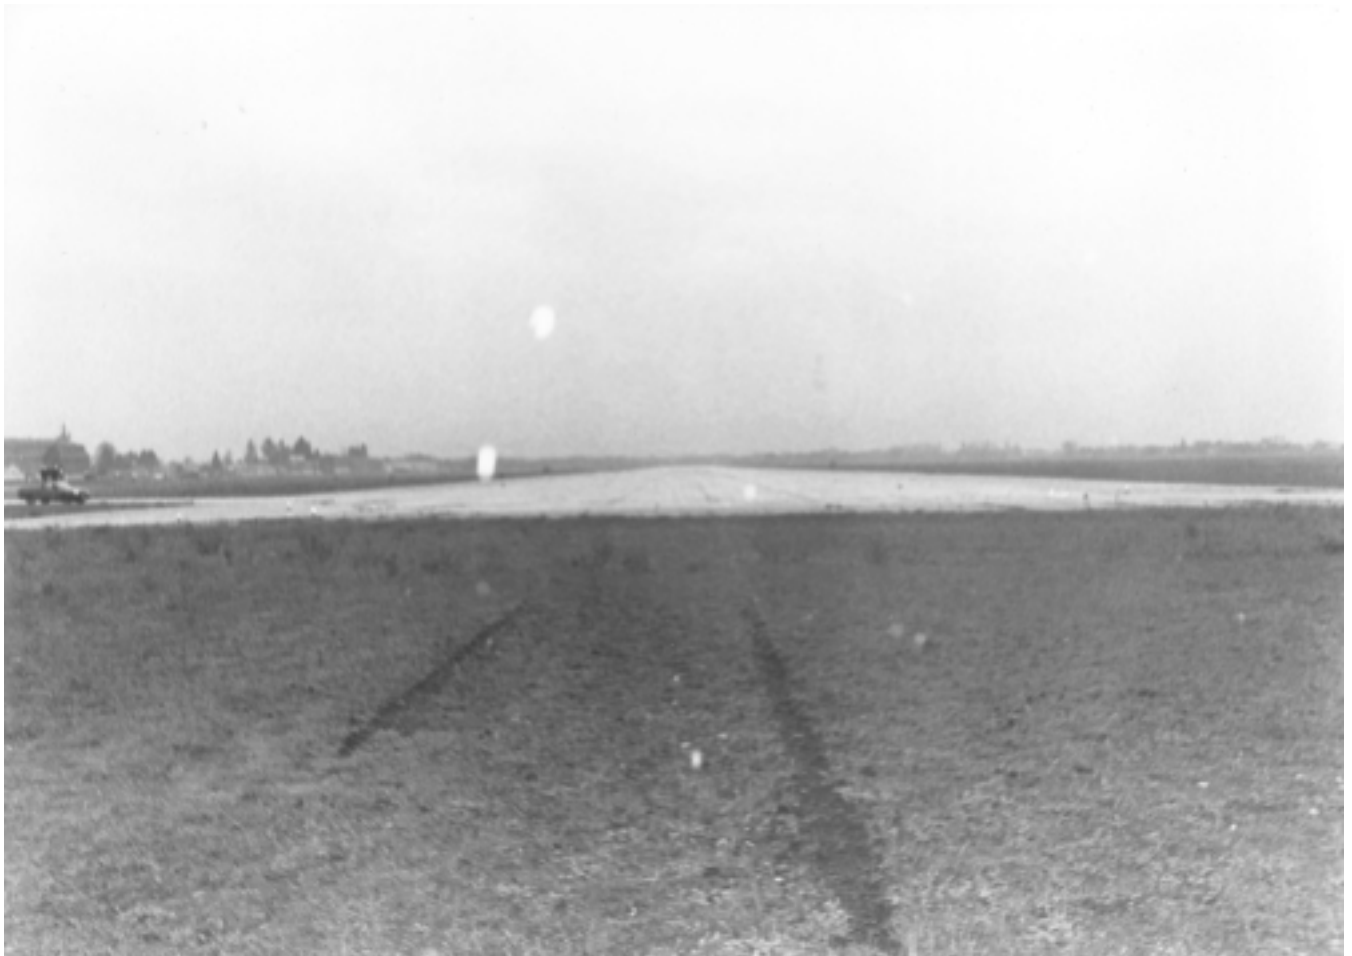
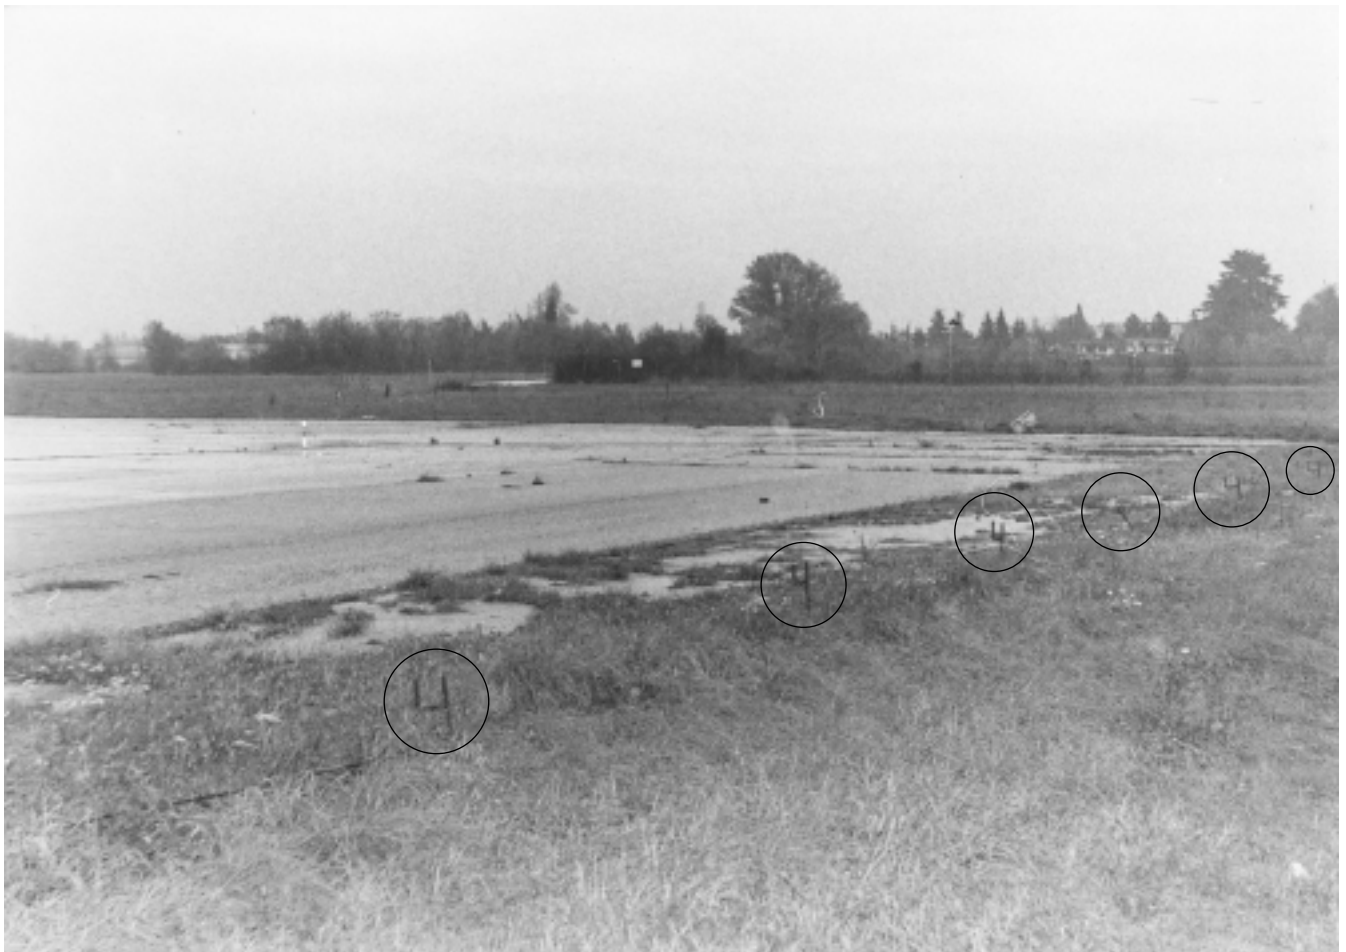
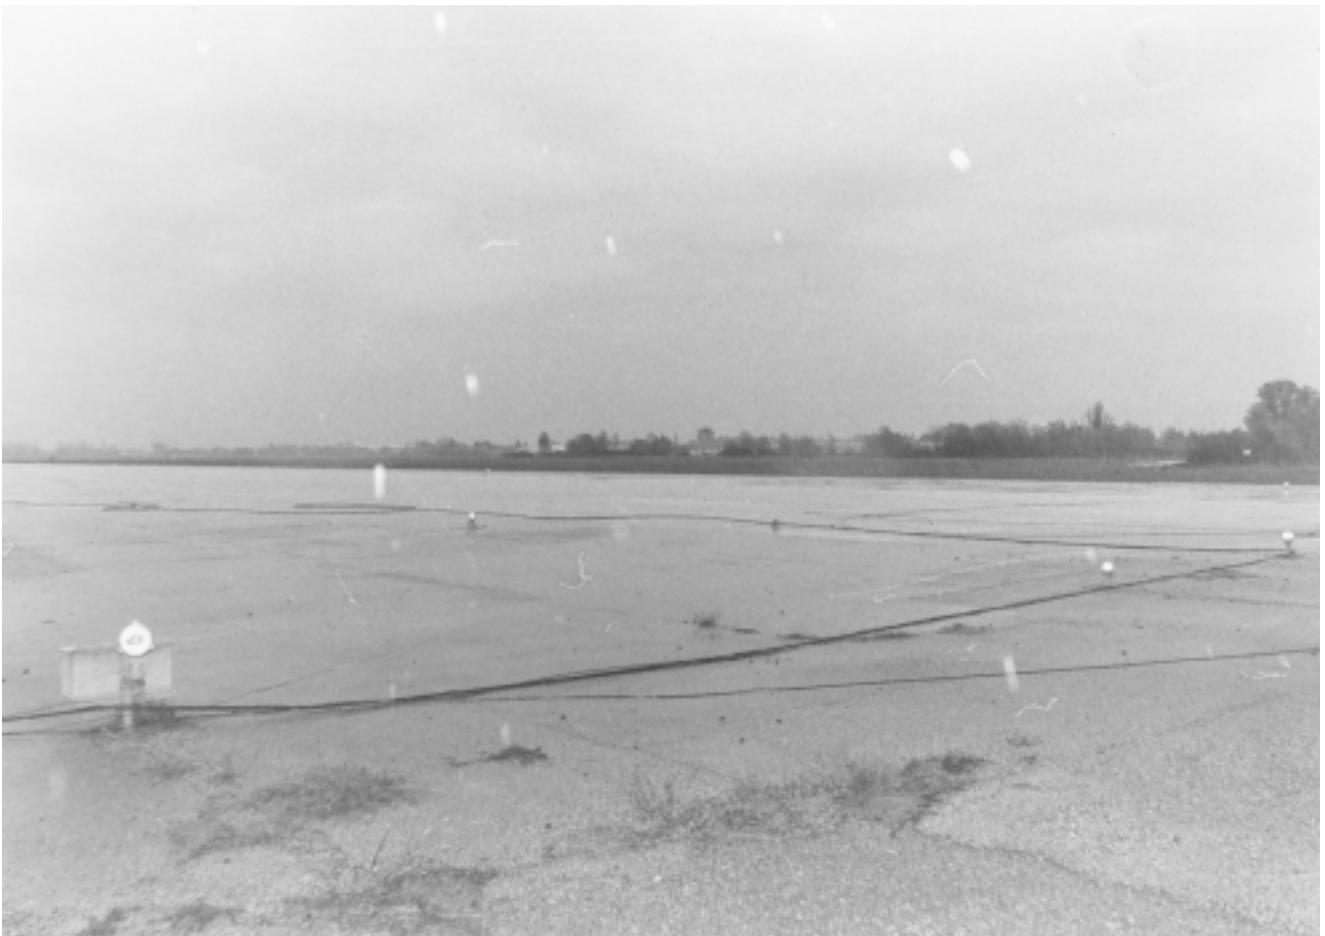
Tranciamento dei cavi elettrici descritti in 1.12.a). Sulla testata pista 36, alla destra dell'asse pista, risultano inoltre divelte tre luci di soglia pista e danneggiata una quarta, quella più esterna, come pure divelta una luce posizionata alla immediata sinistra dell'asse pista.

**1.12.a) Descrizione del luogo dell'evento** – L'inconveniente è avvenuto nella zona antistante la testata pista 36 dell'aeroporto di Vicenza. Sull'AIP Italia, parte AGA 3, tale zona è classificata ambigualmente sia *Stopway* che *Clearway*. Trattasi di una zona di terreno erboso pianeggiante, che si estende per 60 metri esternamente alla testata pista 36. A circa 3,40 metri esternamente alla testata 36, e perpendicolarmente all'asse pista, si rilevava, al momento dell'evento, la presenza di forcelle metalliche sporgenti circa 30 centimetri dal terreno, che sostenevano dei cavi elettrici contenuti in un passacavi di colore nero, la cui altezza dal suolo oscillava fra i 15 e i 25 centimetri. Detti cavi, subito dopo l'atterraggio del velivolo I-IAGV, risultavano tranciati e sparsi sulla testata 36 della pista.

**1.12.b) Tracce del primo impatto** – Il punto di toccata del velivolo è stato individuato tramite le tracce delle ruote lasciate sul terreno erboso. In particolare, è stata rilevata la presenza di due solchi paralleli: quello relativo alla ruota della gamba destra del carrello principale inizia 38 metri prima della soglia pista 36, quello relativo alla ruota della gamba sinistra inizia circa 37 metri prima della soglia medesima. Il solco lasciato dalla ruota destra risulta longitudinalmente allineato con l'asse pista. Il solco lasciato dalla ruota destra si prolunga per 11,5 metri, quello lasciato dalla ruota sinistra termina quasi esattamente in corrispondenza dell'altro, pur iniziando 1 metro dopo.

Sulla base di tale definizione appare evidente che la presenza dei cavi elettrici nella posizione descritta risultava irregolare.

Anche in questo caso si ritiene che la presenza dei cavi fosse irregolare, in quanto avrebbero potuto causare danni all'aeromobile in caso di *runway overrun*.

**2.2 – ELEMENTI AGGIUNTIVI RILEVATI** - La presenza dei cavi elettrici in prossimità della testata 36 ha costituito un elemento di criticità nell'ambito dell'inconveniente di cui al presente rapporto. A seguito della segnalazione fatta, in corso d'inchiesta, dall'Agenzia nazionale per la sicurezza del volo all'Aeronautica Militare, in relazione alla pericolosità della presenza dei suddetti cavi, la stessa Aeronautica Militare, con comunicazione del 27/12/2000, faceva sapere di aver dato seguito alla segnalazione pervenuta dall'Agenzia, adottando le opportune azioni correttive, con il riposizionamento dei cavi elettrici in modo conforme alla normativa applicabile.

- a) di eliminare l'ambiguità presente sull'AIP Italia, parte AGA 3, aeroporto di Vicenza, relativamente alla classificazione delle aree adiacenti alle testate della pista e di verificare che la medesima ambiguità non sia ripetuta in altre parti della pubblicazione.
