# **AGENZIA NAZIONALE PER LA SICUREZZA DEL VOLO**

## **RELAZIONE D'INCHIESTA**

**INCIDENTE  
OCCORSO ALL'AEROMOBILE  
ROBIN DR 400/180 R, MARCHE I-ITBC  
Aviosuperficie Alfina (VT), 08.06.2001**

**N. A/5/01**

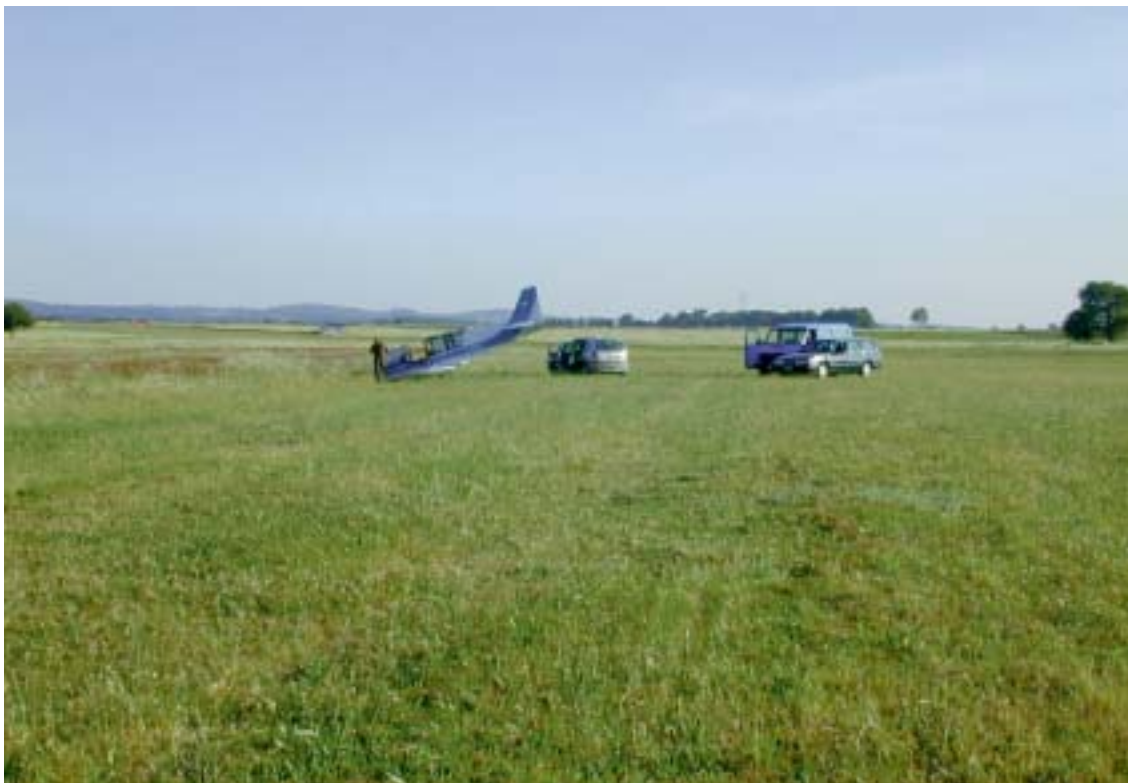
Foto 1

Velivolo dopo incidente fermo ai lati raccordo testata pista 18

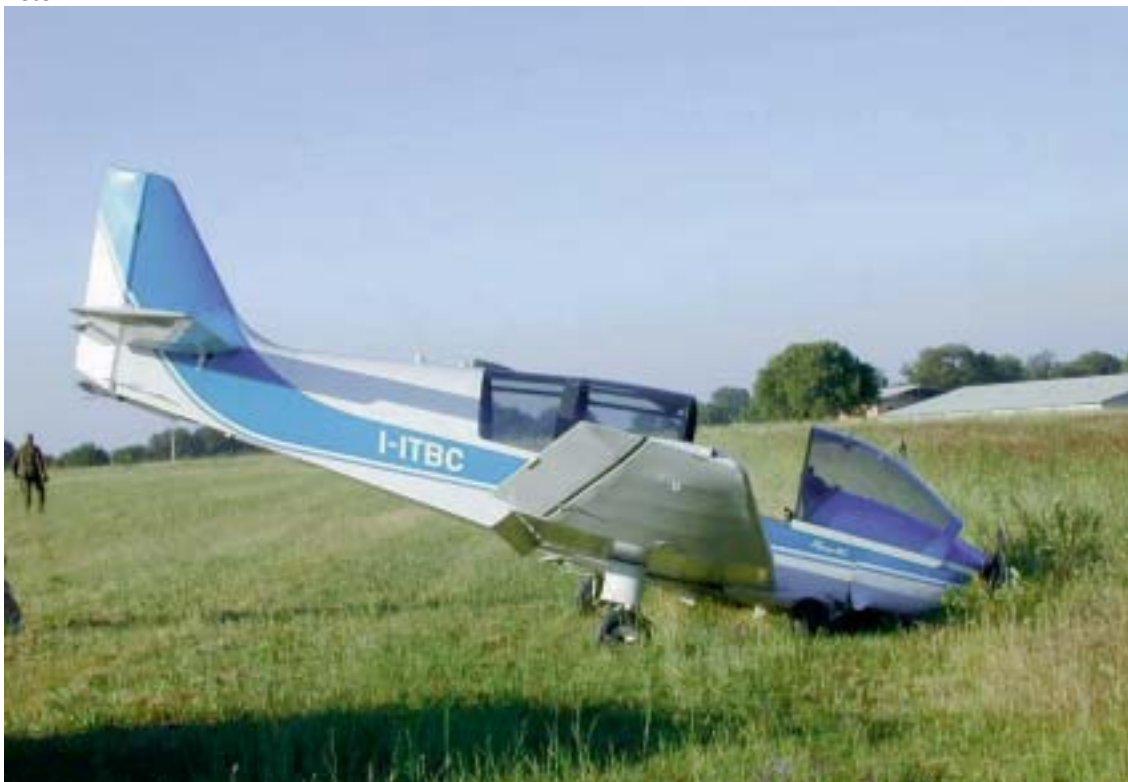
Foto 2

Velivolo incidentato. Vista laterale destra

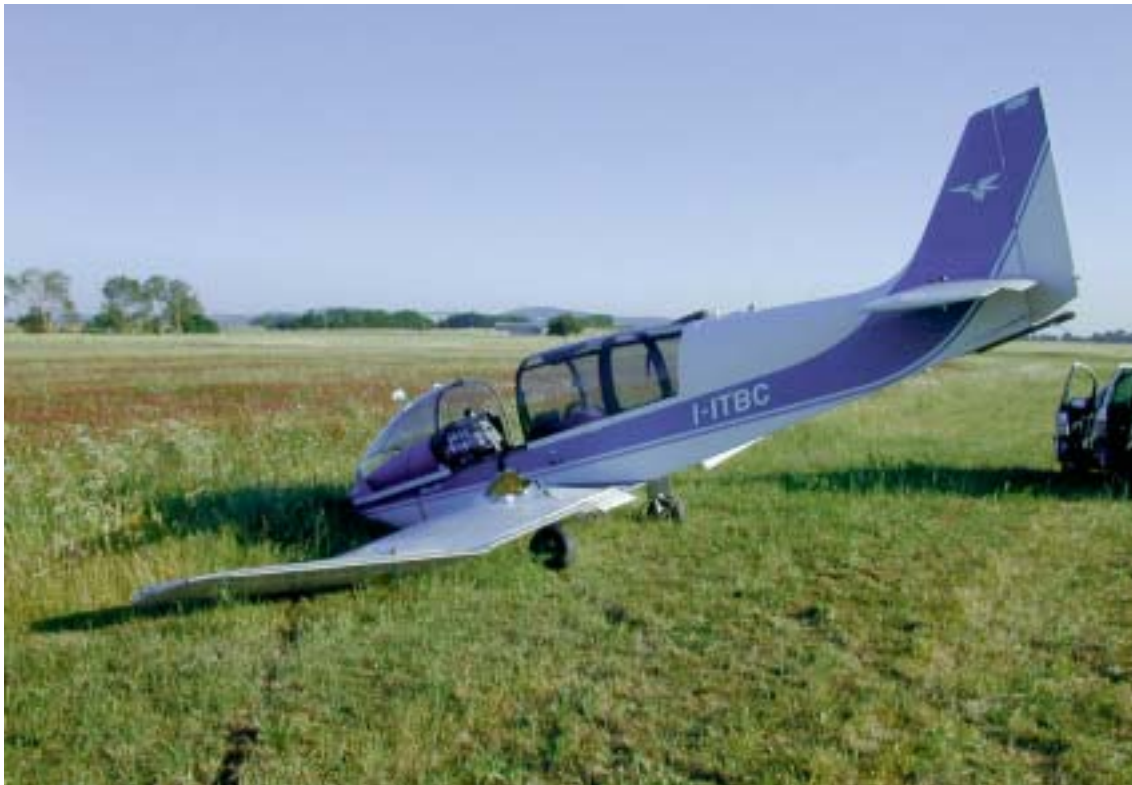
Foto 3

Vista laterale sinistra

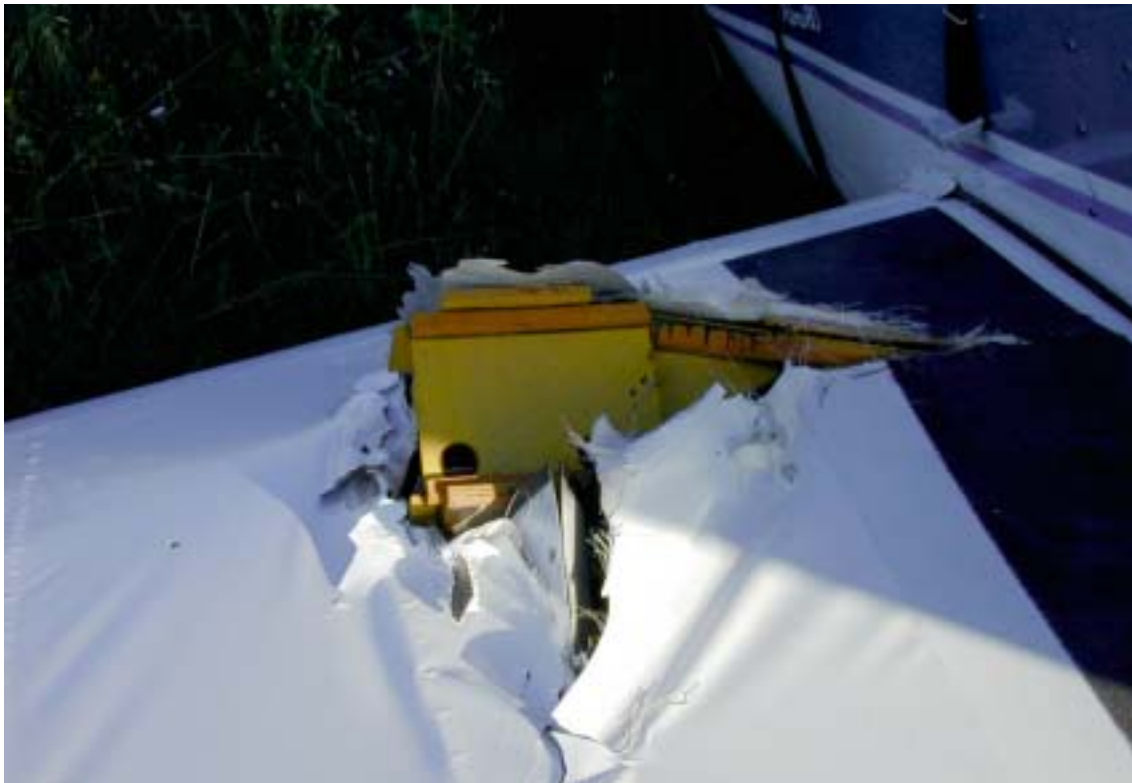
Foto 4

Dalle foto riportate in Allegato A si può facilmente constatare come la semiala sinistra sia stata "perforata" dalla gamba carrello SX conseguentemente all'impatto al suolo, con evidenti danni al cassone alare ed in particolare alle due centine poste vicino alla radice della semiala. Successivamente al primo impatto al suolo la parte posteriore del flap (*trailing edge*) e dell'alettone sinistro hanno impattato il terreno danneggiandosi lievemente.

Danni cassone alare SX. Vista dall'alto

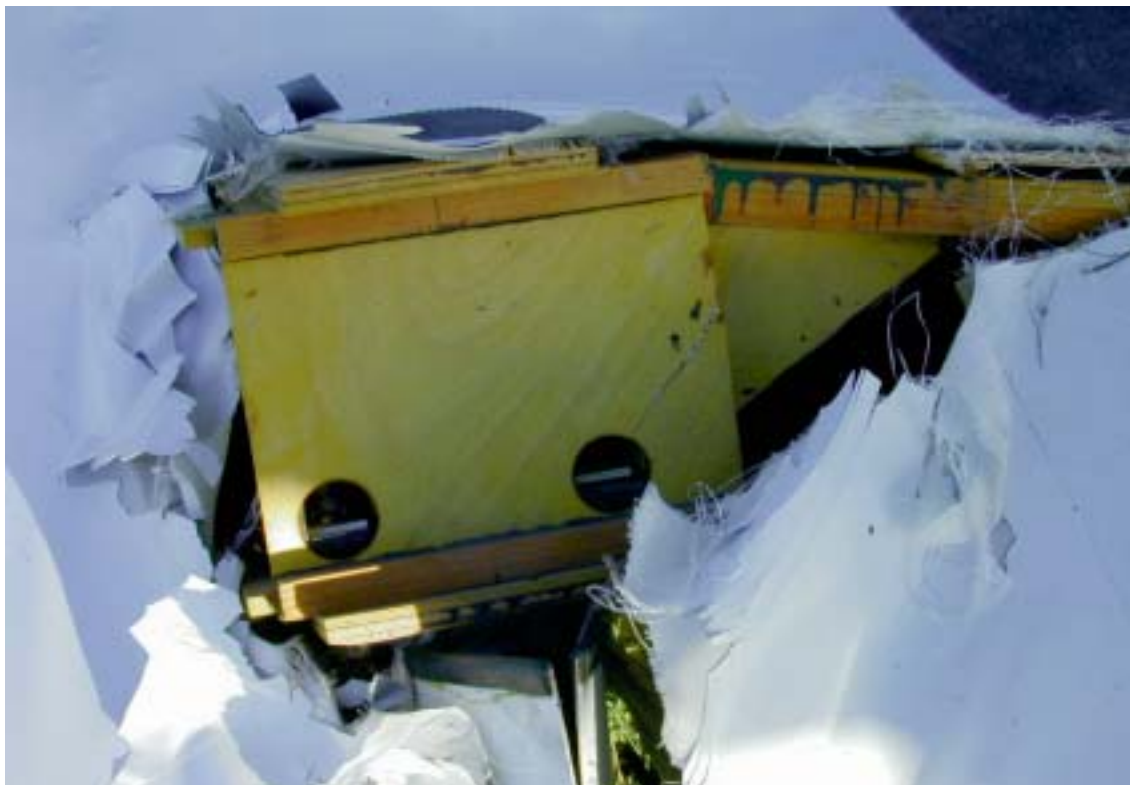
Foto 5

Danno cassone alare SX. Vista dall'alto (particolare)

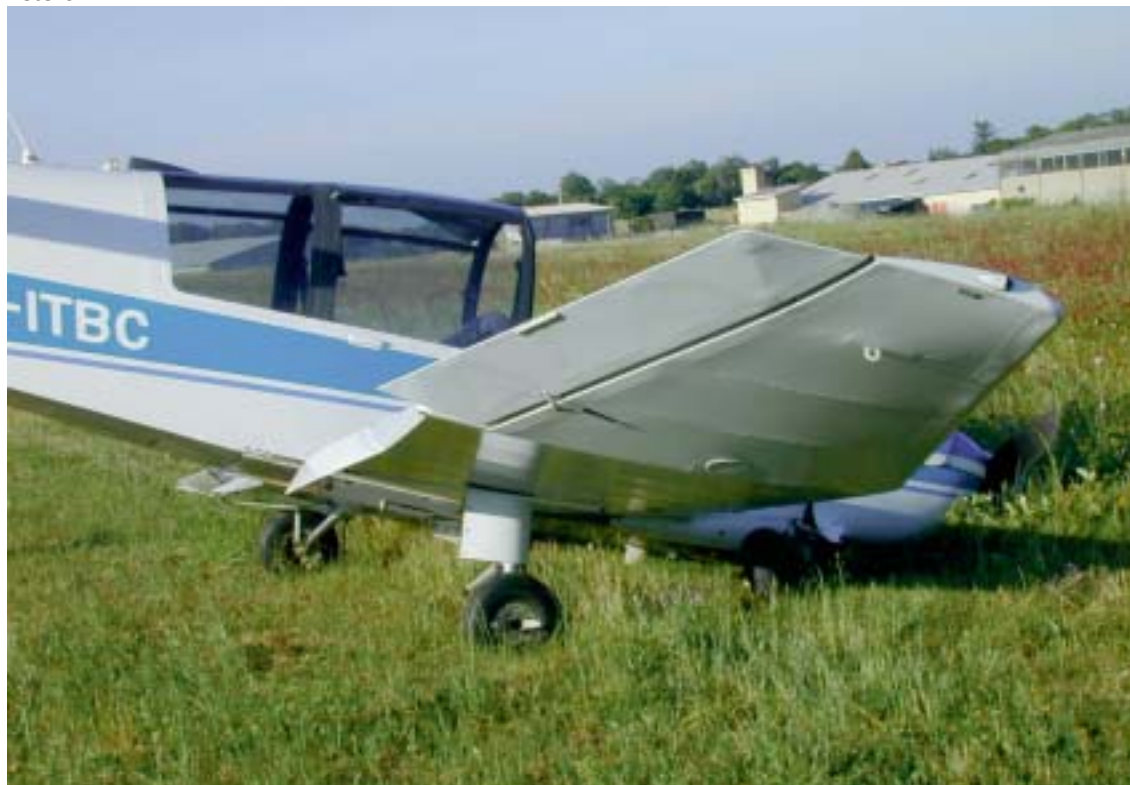
Foto 6

Vista laterale semiala DX

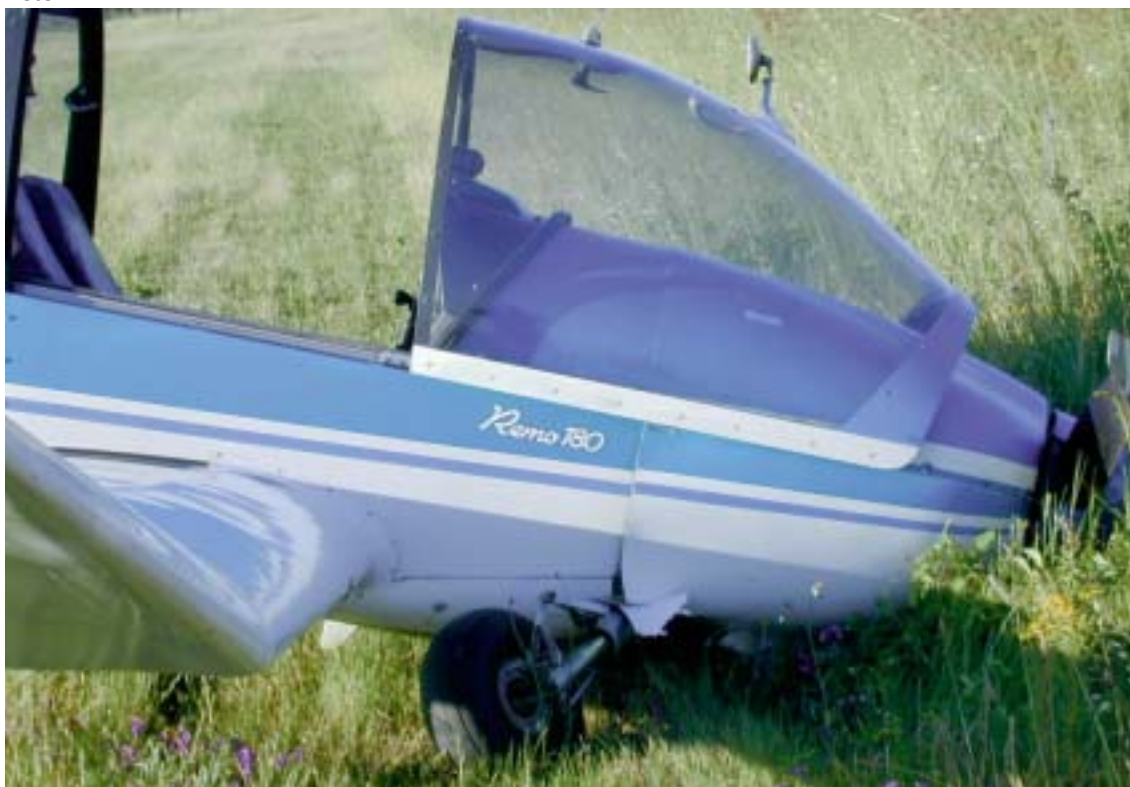
Foto 7

Fusoliera anteriore con gamba carrello rotta

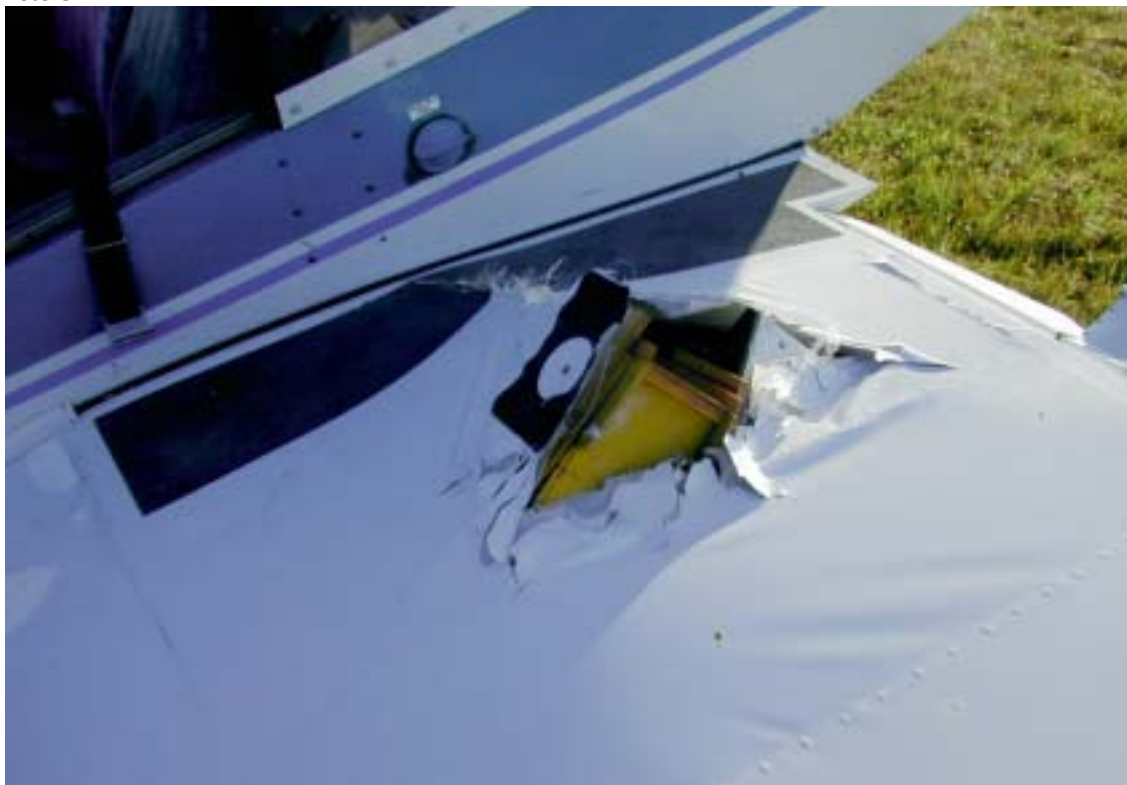
Foto 8

Danno cassone alare SX. Vista dall'alto

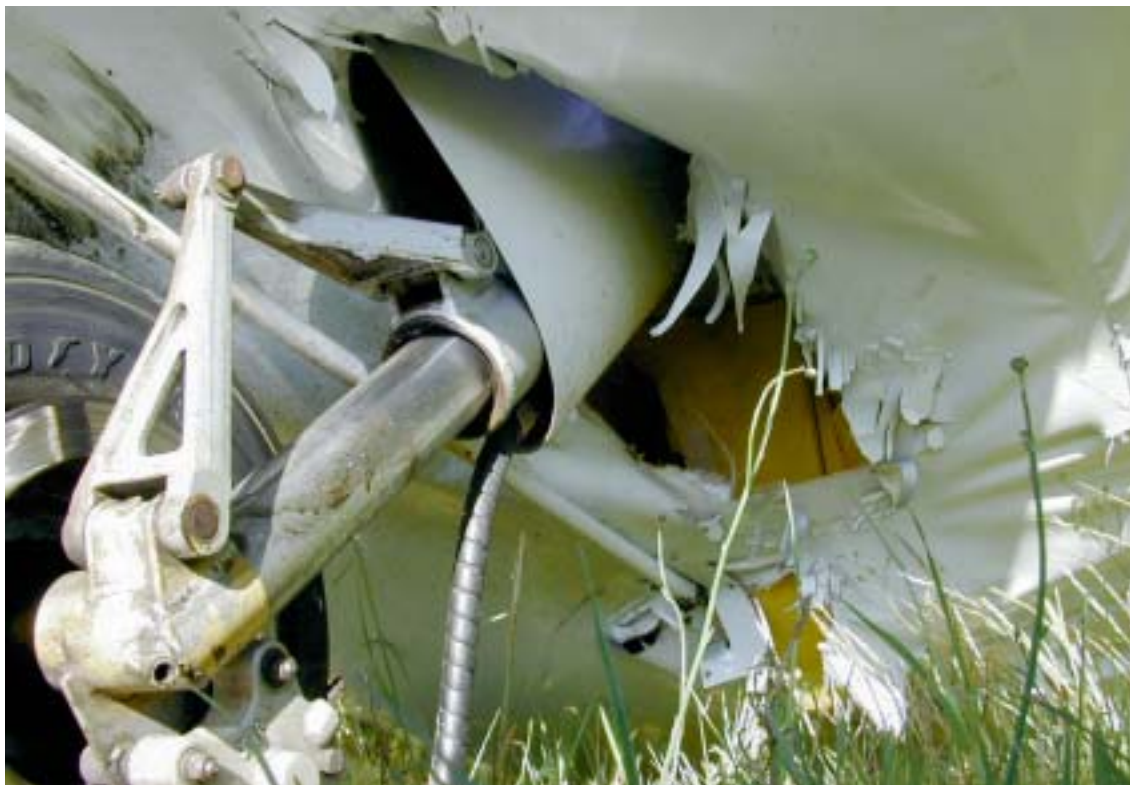
Foto 9

Gamba carrello principale SX. Particolare danni

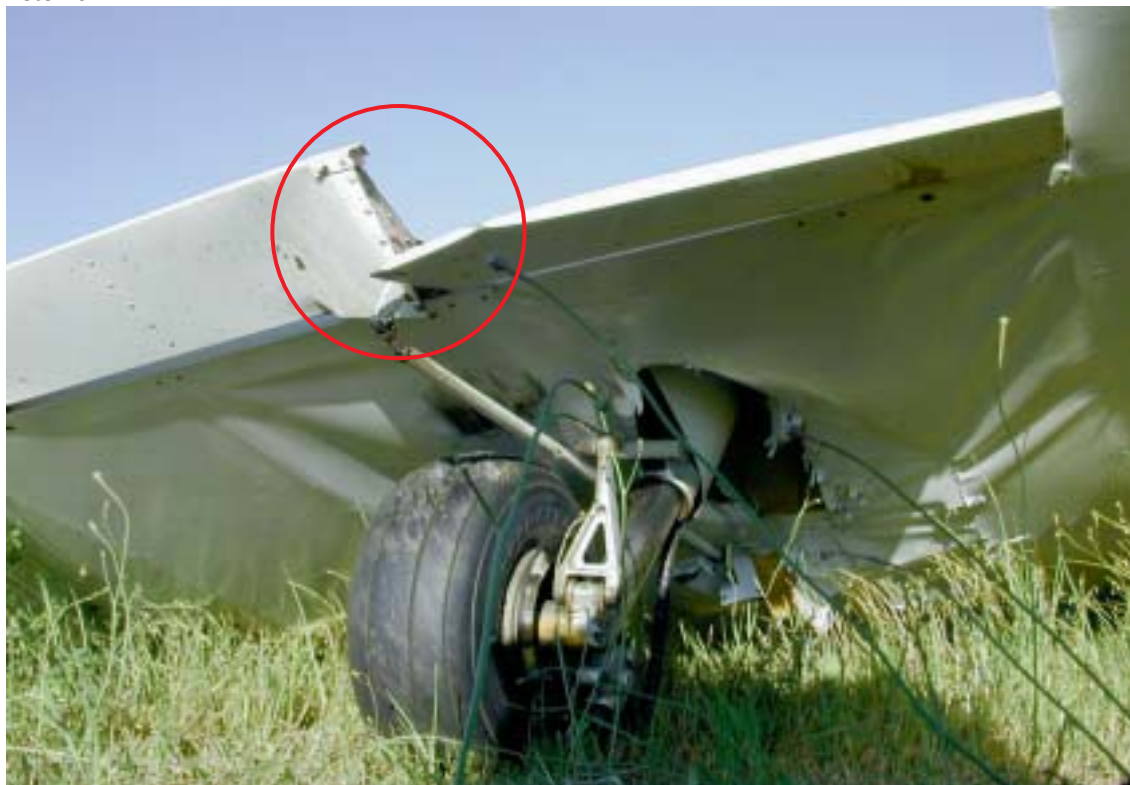
Foto 10

Gamba carrello SX. Notare danni alettone e flaps

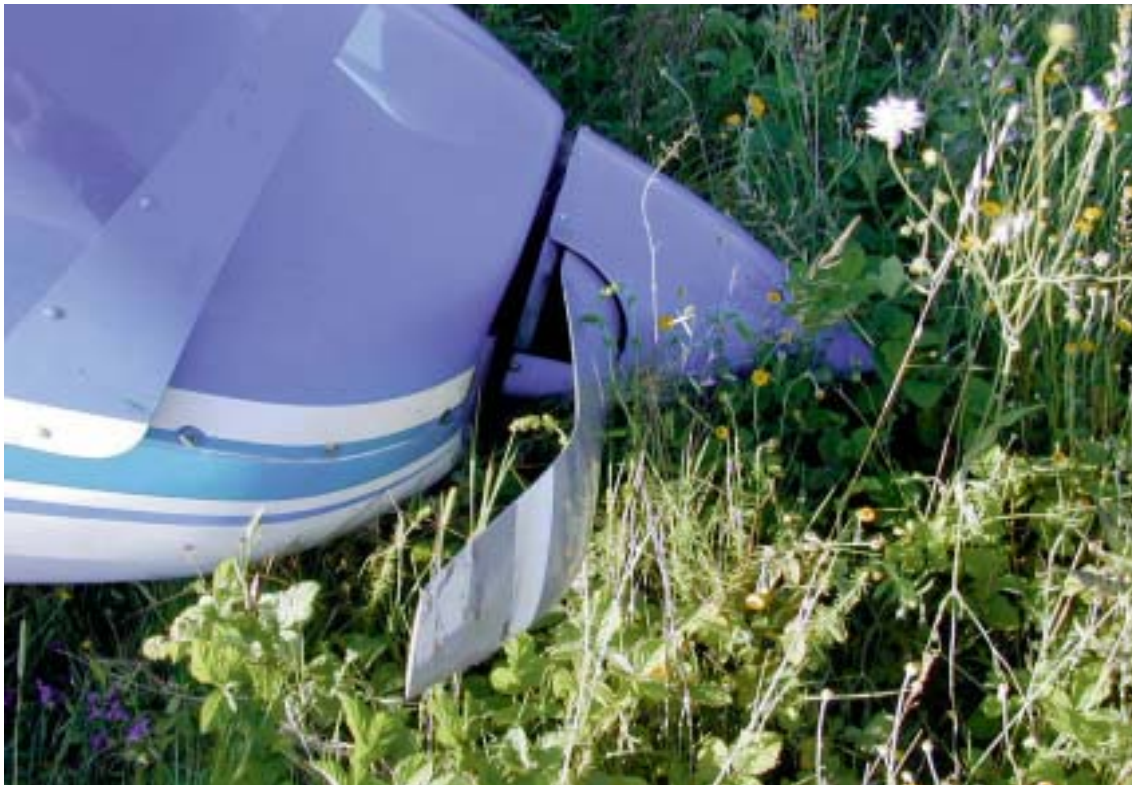
Foto 11

Particolare danni elica

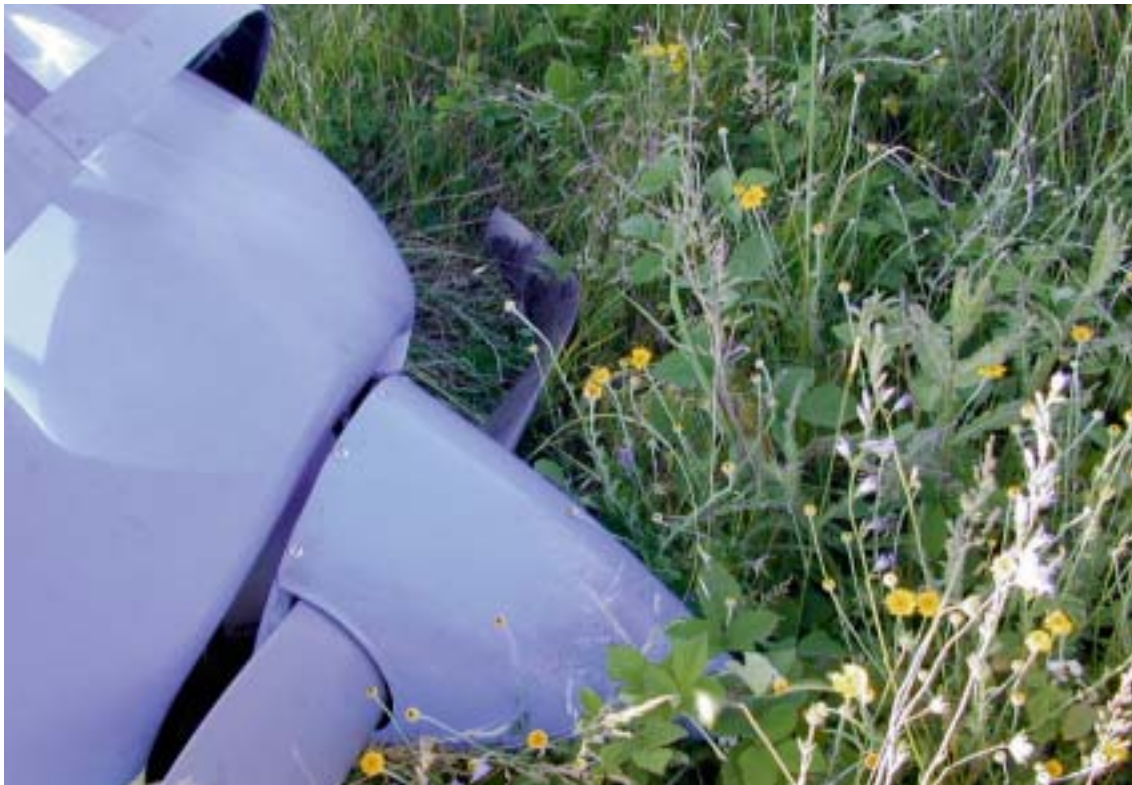
Foto 12

Particolare danni elica

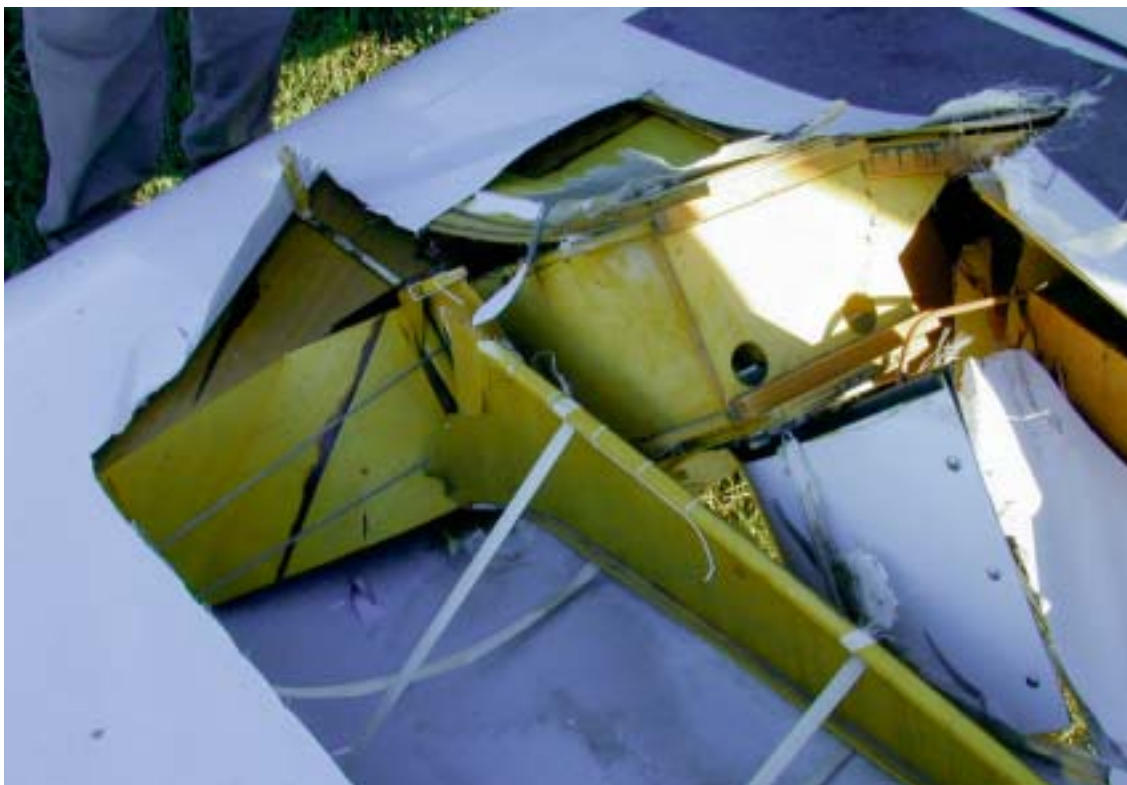
Foto 13

Particolare danni cassone alare dopo rimozione rivestimento

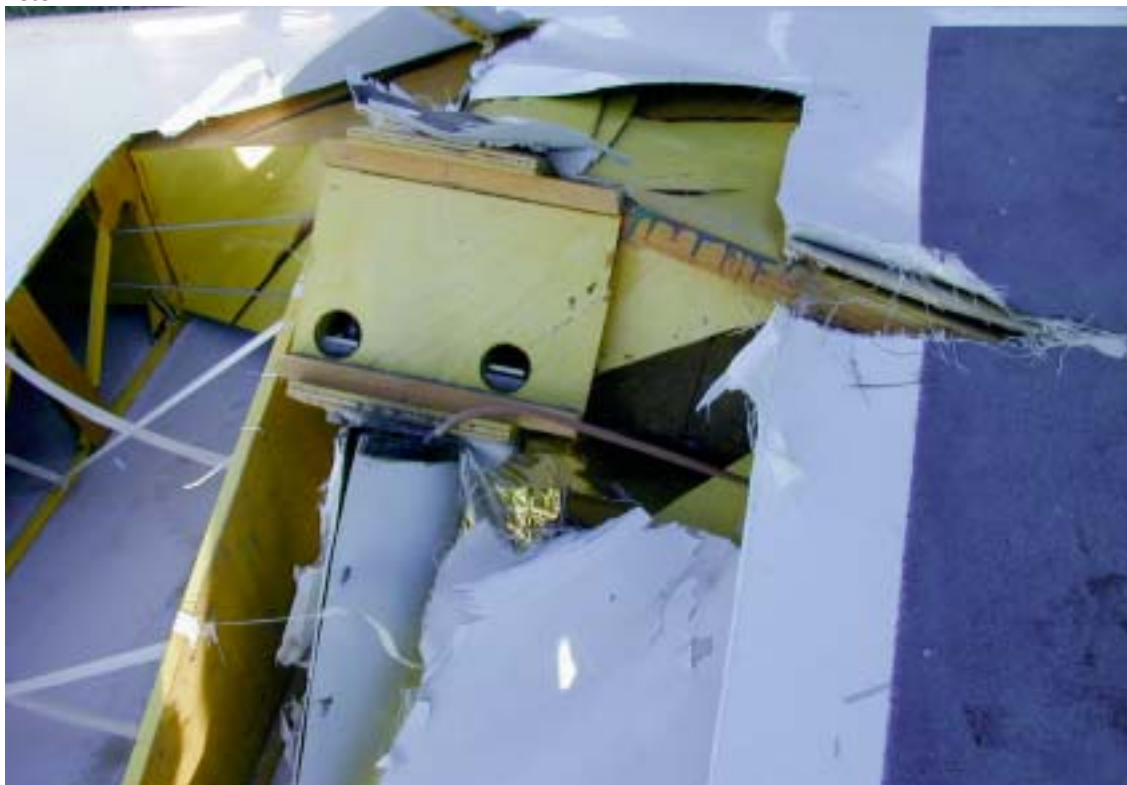
Foto 14

Particolare danni cassone alare dopo rimozione rivestimento

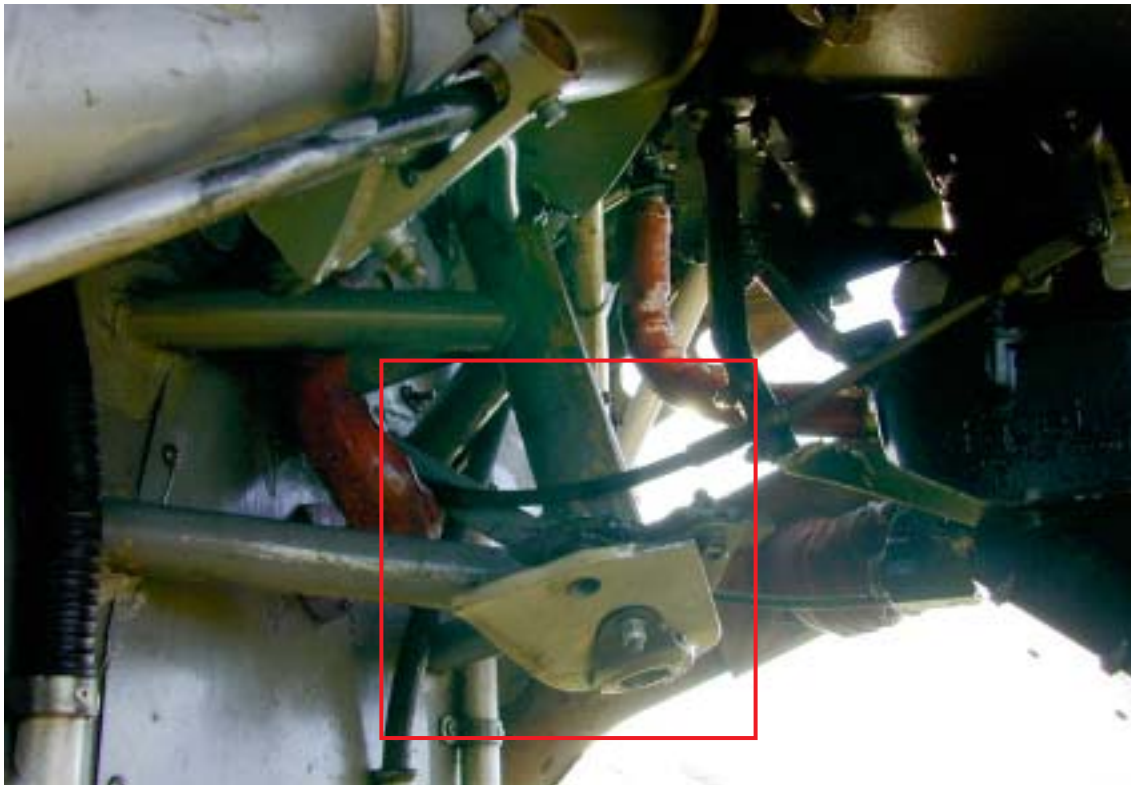
Foto 15

I maggiori danni sono a carico della parte sinistra del carrello, la prima a toccare il suolo. La maggior parte del peso del velivolo al momento dell'atterraggio, infatti, ha gravato sulla gamba di forza sinistra, determinando lo sfondamento del cassone alare. La gamba di forza del carrello anteriore ha ceduto in corrispondenza della piastra di collegamento con la forcella del ruotino di prua (foto 15, 16, 17 e 18, Allegato A).

Il cedimento della gamba di forza del carrello anteriore non è imputabile a cricche pre-esistenti e/o difetti di manutenzione; il sovraccarico è stato determinato dalla continua applicazione di comando pedaliera destra da parte del pilota nel tentativo di correggere la forte imbardata a sinistra determinata dal contatto della semiala sinistra con il terreno, conseguenza del forte impatto del velivolo al suolo. Il moto di sterzo durante il rullaggio viene infatti comunicato dalla pedaliera.

Gamba carrello anteriore. Particolare rottura piastra

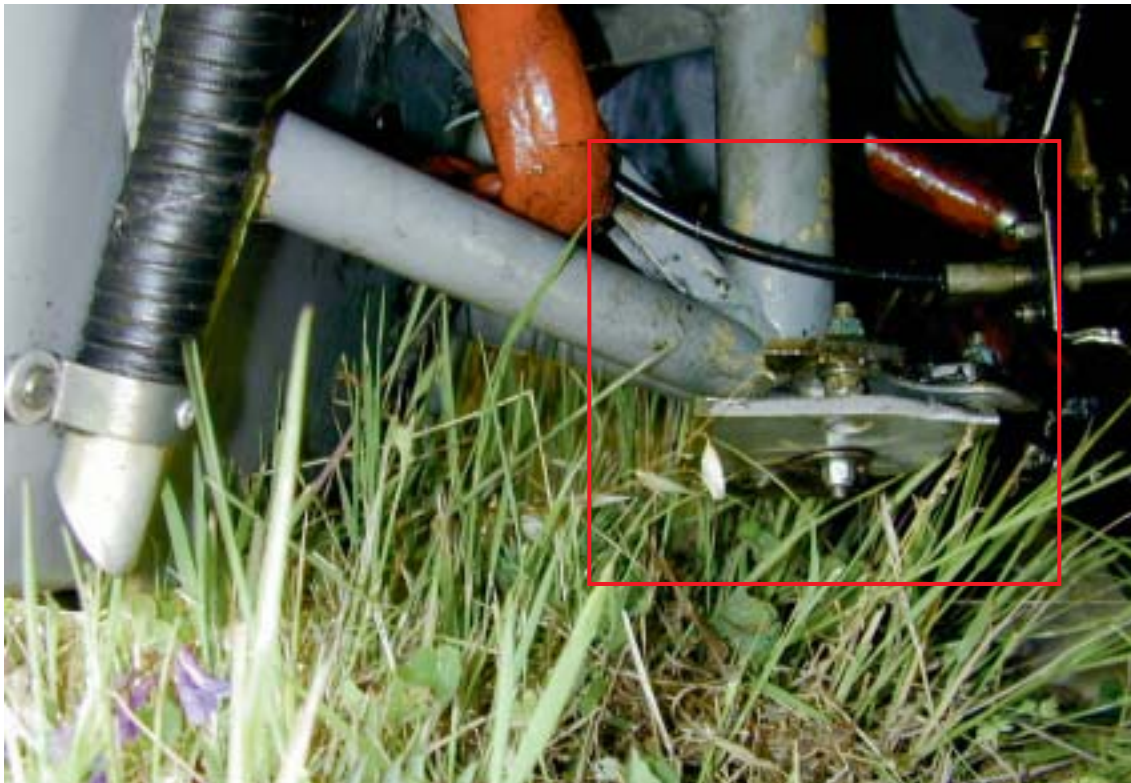
Foto 16

Gamba carrello anteriore. Particolare rottura piastra

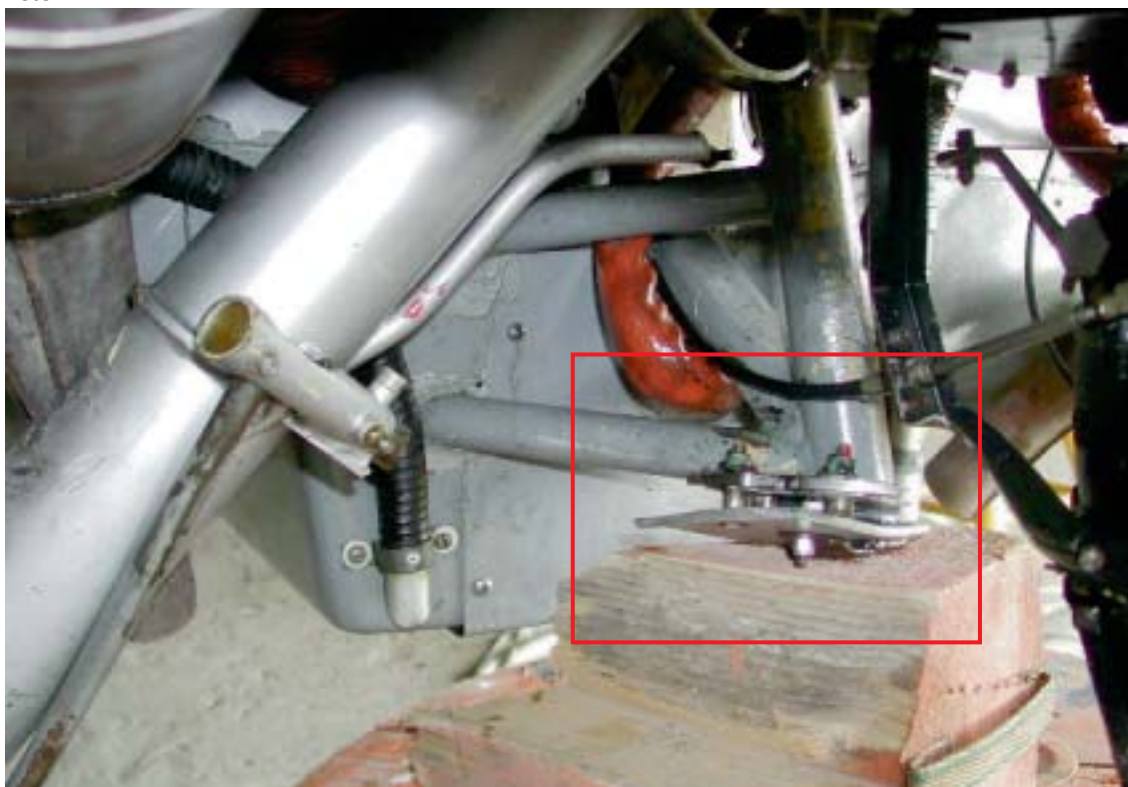
Foto 17

Gamba carrello anteriore. Particolare rottura piastra. Foto in hangar con punto di appoggio

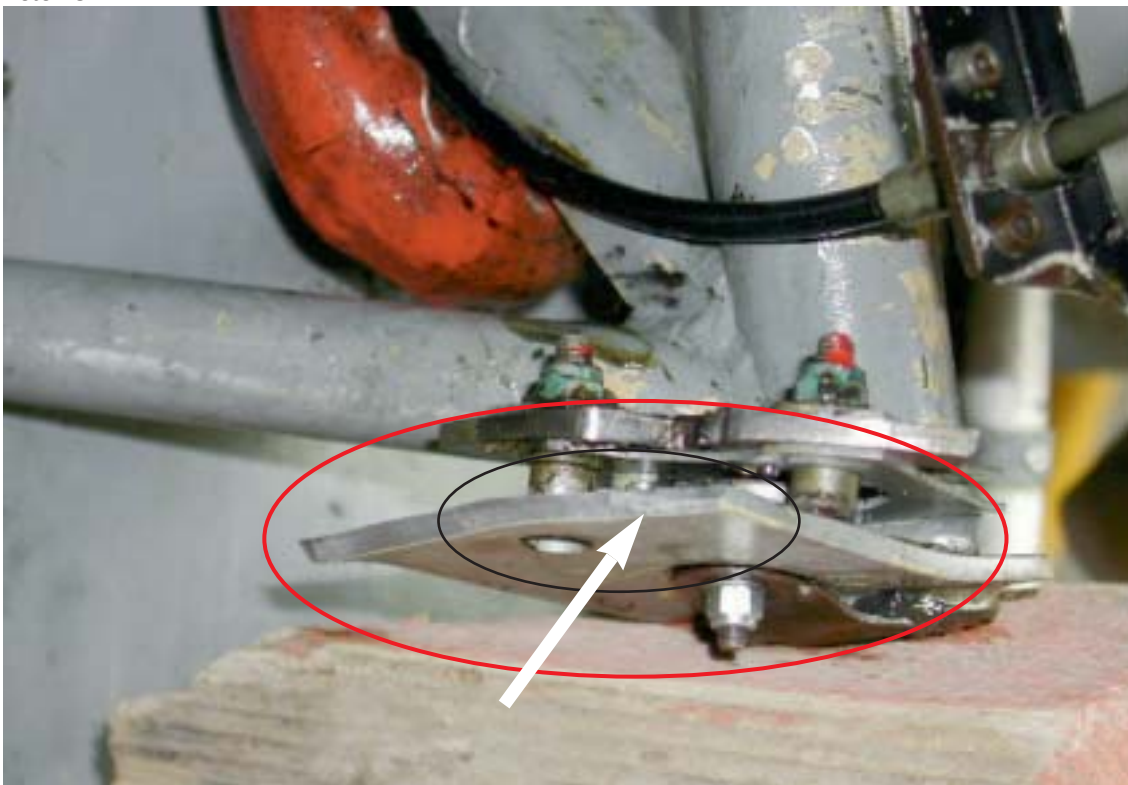
Foto 18

Gamba carrello anteriore. Particolare rottura piastra. Zona saldata

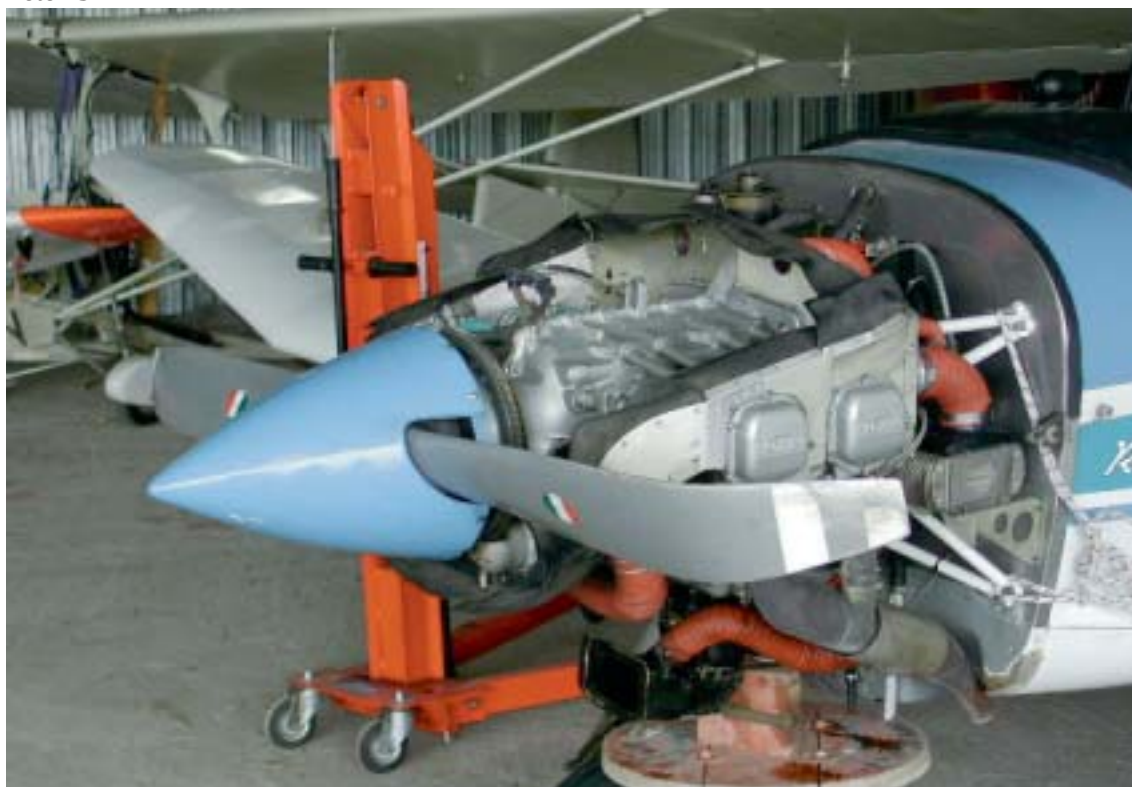
Foto 23

Velivolo ricoverato in hangar. Vista frontale. Notare danni estremità elica

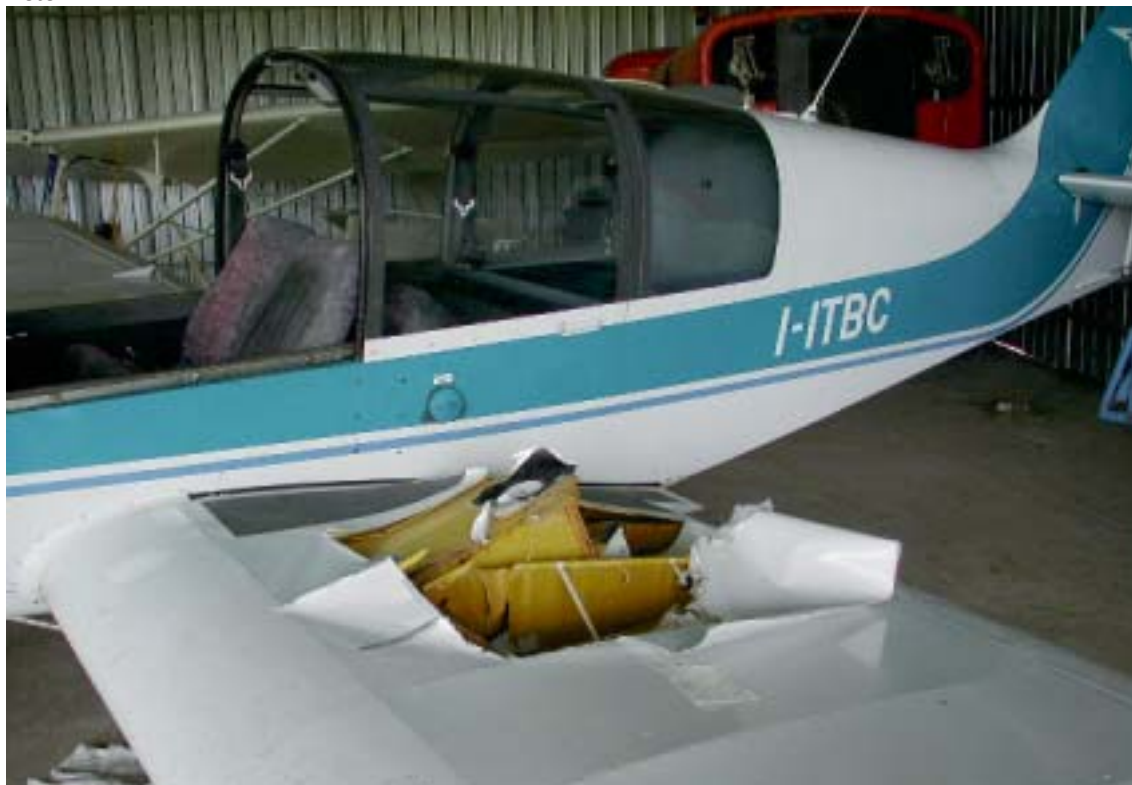
Foto 24

Velivolo in hangar. Danni cassone alare

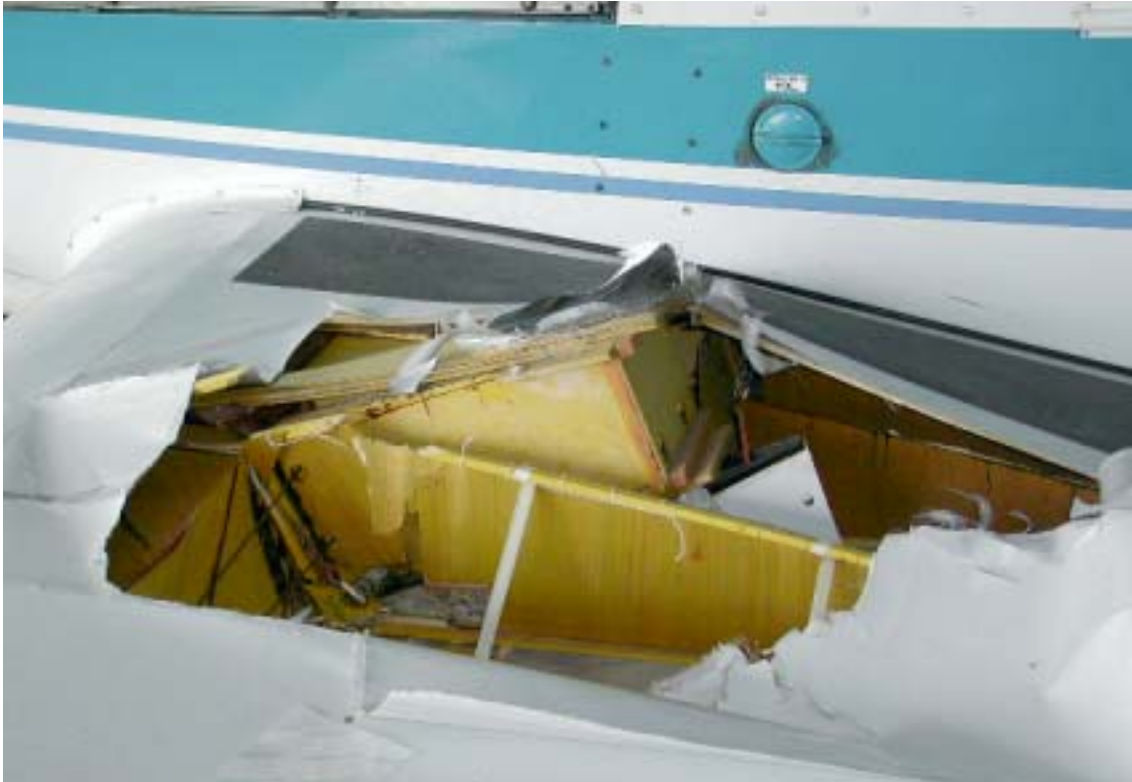
Foto 25

Velivolo in hangar. Danni cassone alare (particolare)

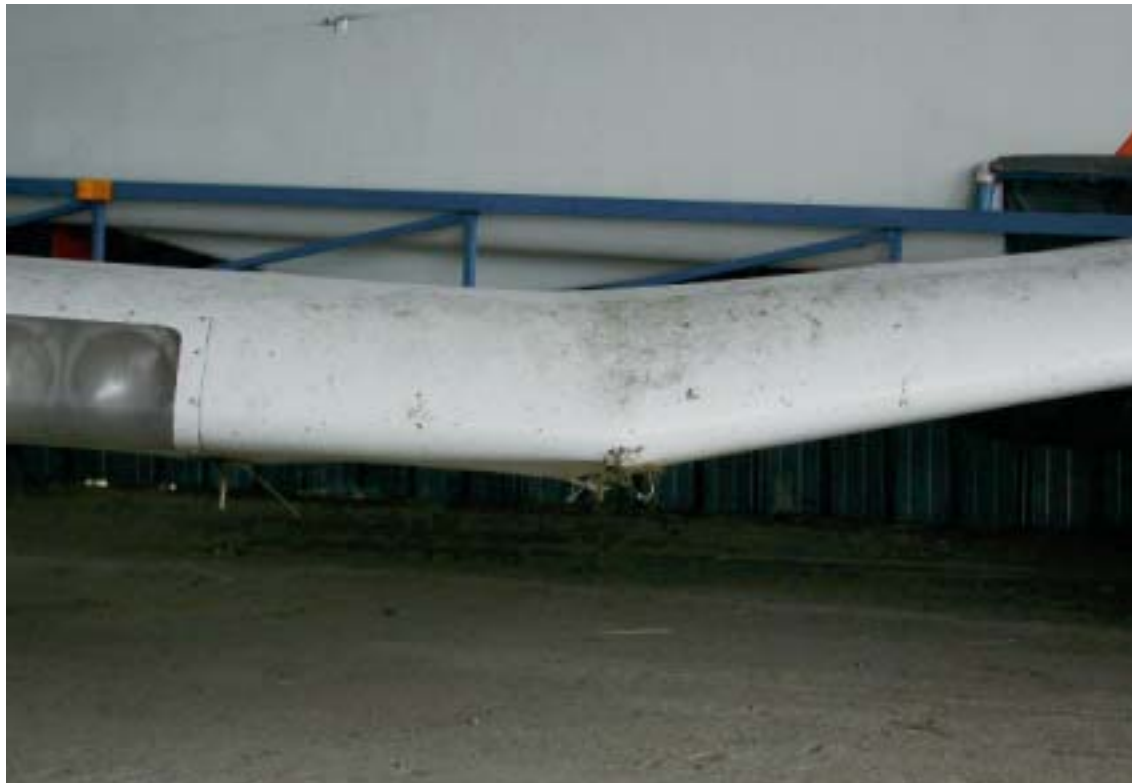
Foto 26

Semiala SX. Parte del bordo d'attacco che ha "strisciato" al suolo durante corsa di decelerazione

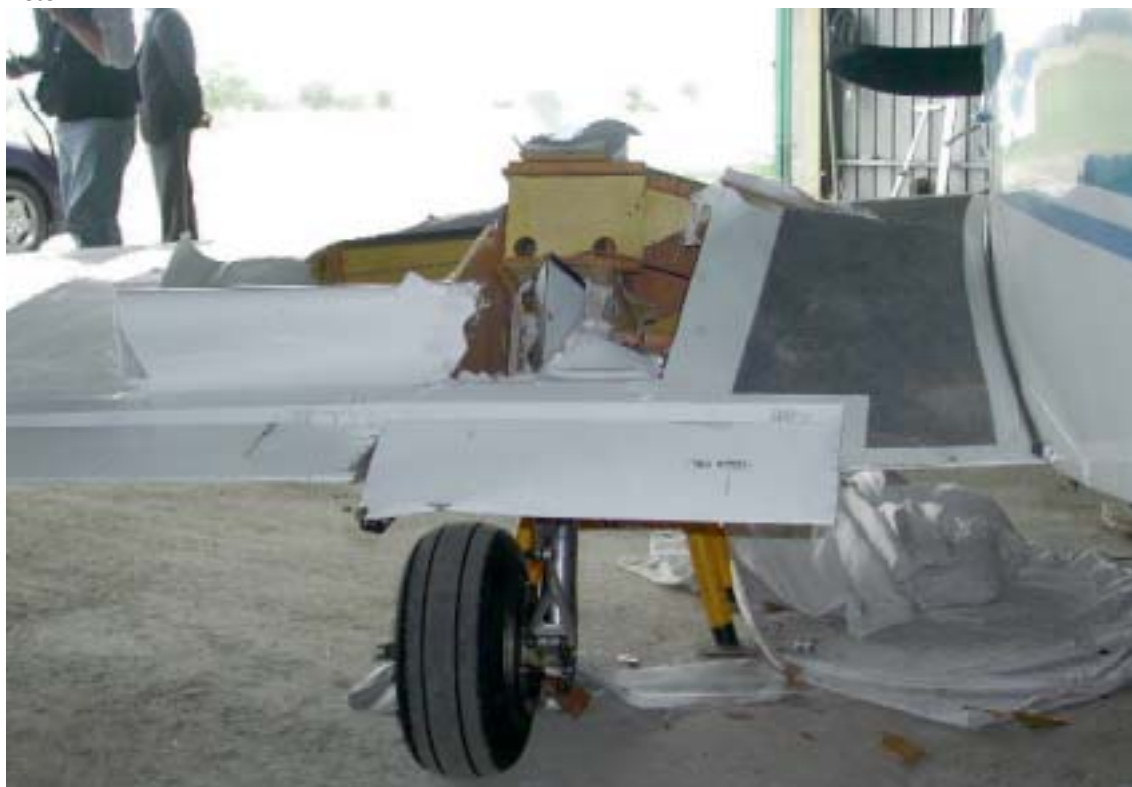
Foto 27

Velivolo in hangar. Semiala SX. Notare danni alettoni e flaps

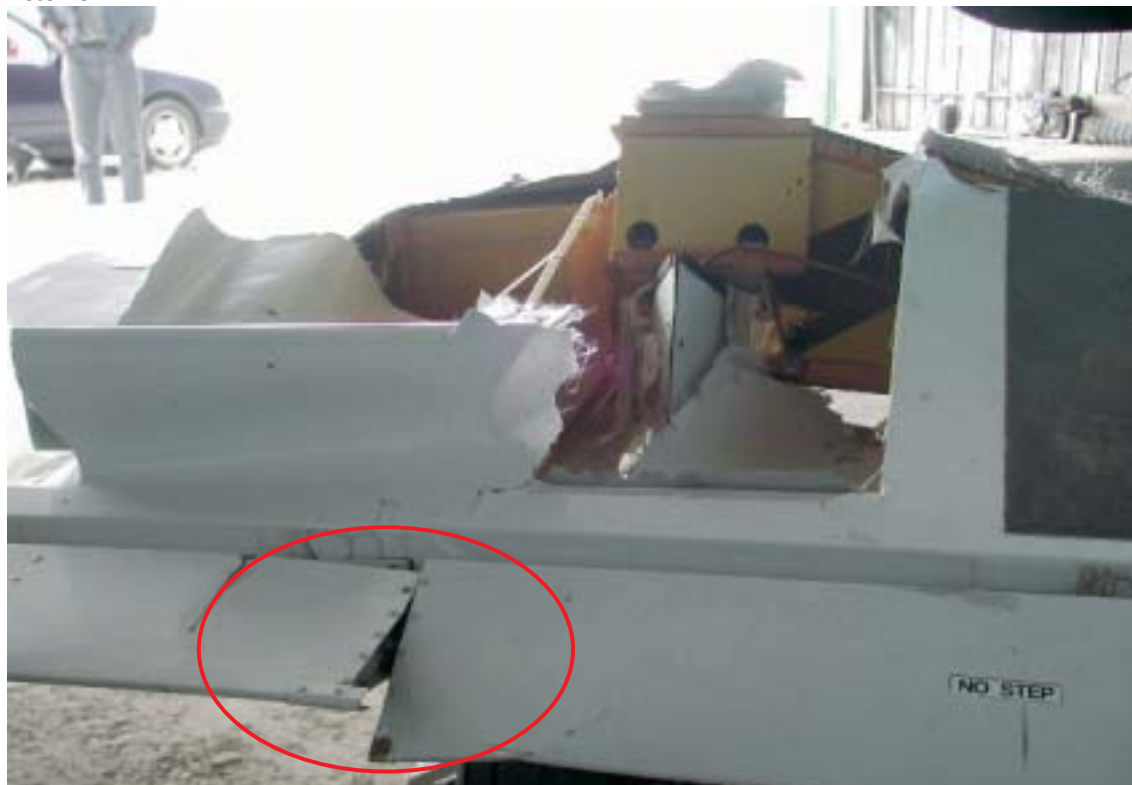
Foto 28

Velivolo in hangar. Semiala SX. Notare danni alettoni e flaps

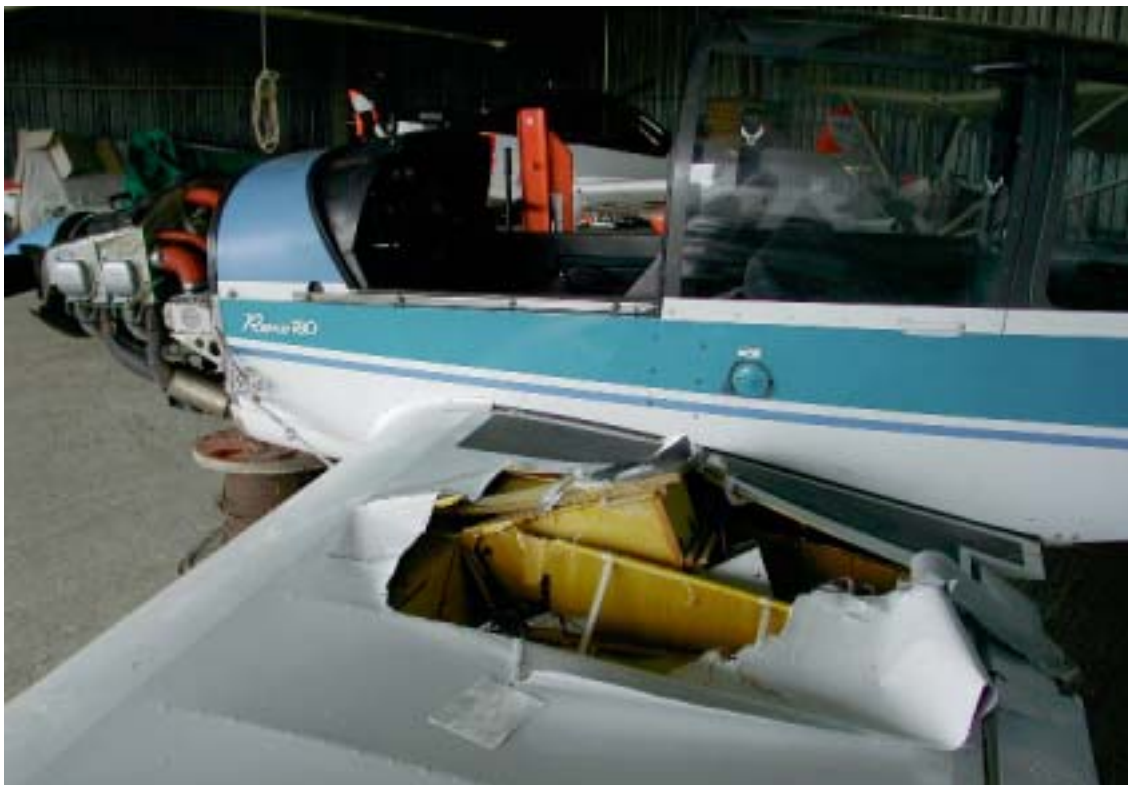
Foto 29

Velivolo in hangar. Danni semiala SX.
