# **AGENZIA NAZIONALE PER LA SICUREZZA DEL VOLO**

## **RELAZIONE D'INCHIESTA**

**INCIDENTE  
OCCORSO ALL'AEROMOBILE  
ROBIN DR 400/180 R, MARCHE I-ITBC  
Aviosuperficie Alfina (VT), 08.06.2001**

**N. A/5/01**

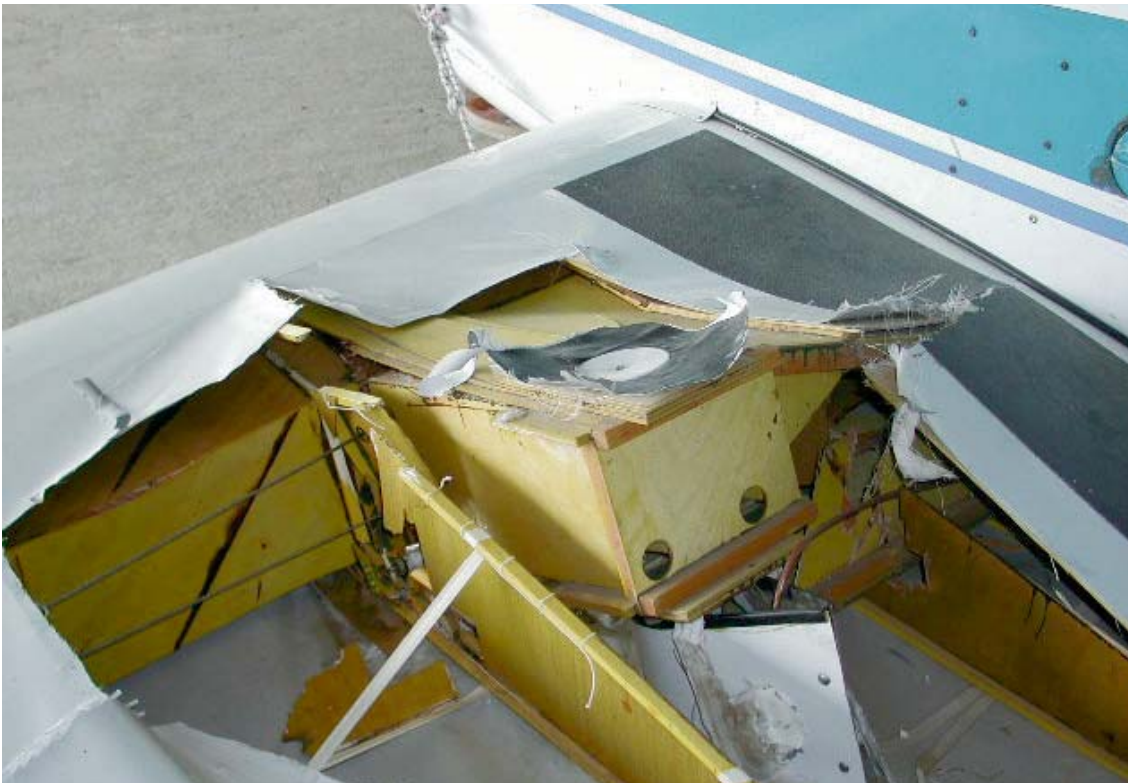
Foto 30

Velivolo in hangar. Danni cassone alare. Vista dall'alto

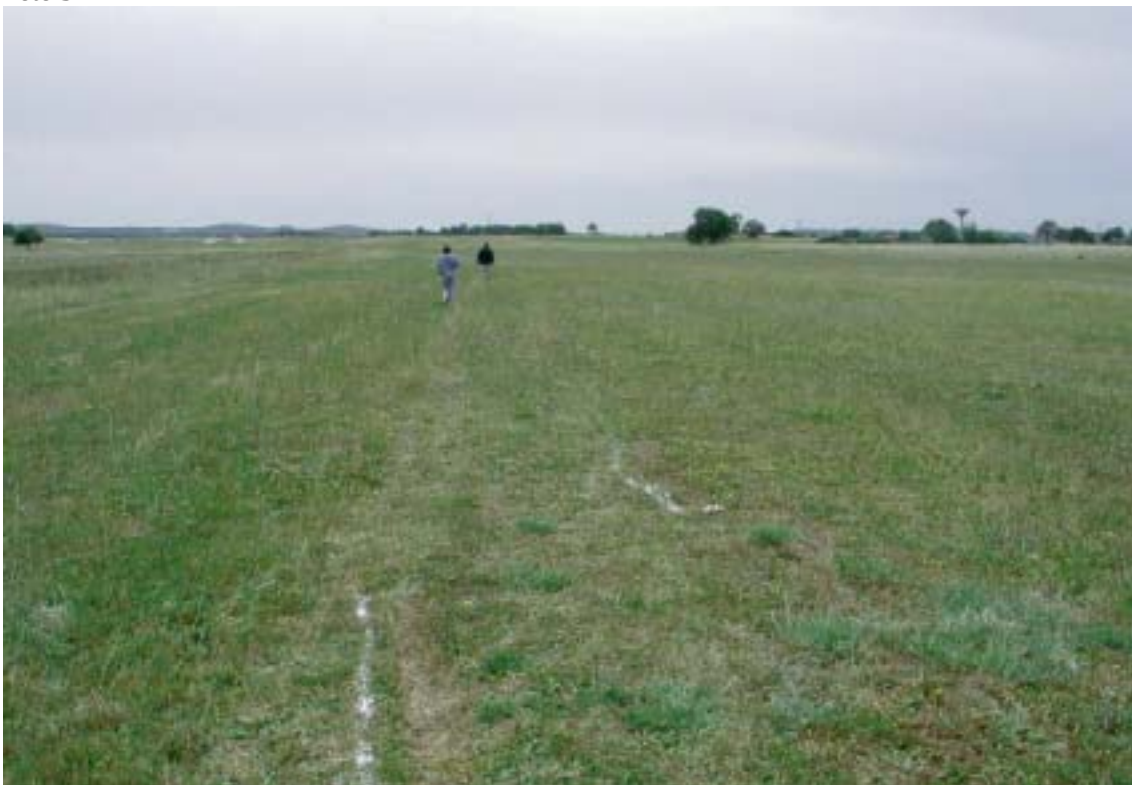
Foto 32

Punto di primo impatto del velivolo al suolo (segni evidenziati con vernice bianca)

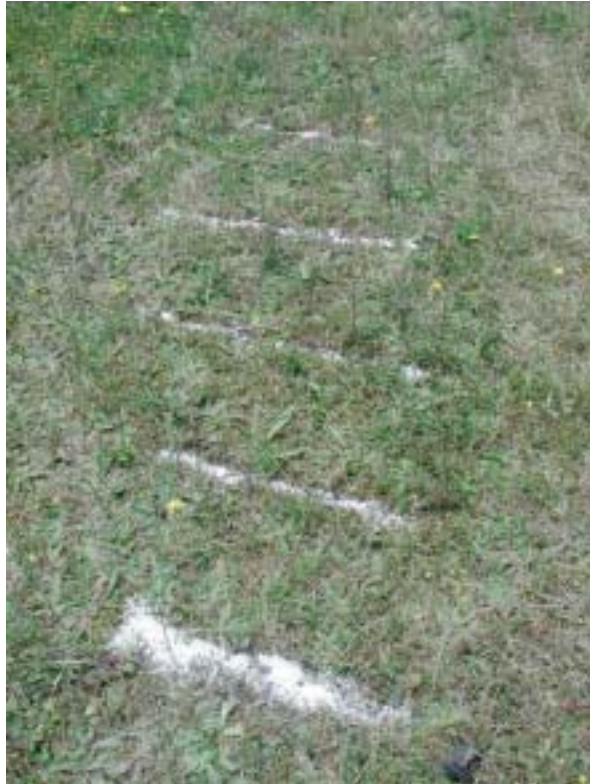
Foto 33

Conseguentemente al cedimento della gamba di forza del ruotino anteriore, l'elica ha impattato il terreno diverse volte in fase di rotazione (foto 33 e 34, Allegato A). I danni sono costituiti da deformazioni concentrate alle estremità delle pale. Il tipo di deformazioni (ripiegamento verso l'interno – foto 11, 12 e 13, Allegato A) è caratteristico dell'impatto con il suolo di un'elica a bassi giri sostenuta da una coppia motrice modesta, quale quella che può essere erogata da un motore al regime minimo di funzionamento. Subito dopo l'evento il motore è stato sbarcato ed inviato presso una ditta autorizzata per la revisione. I risultati di tale revisione non sono stati comunque considerati necessari per la determinazione delle cause dell'incidente.

Segni impatto elica al suolo

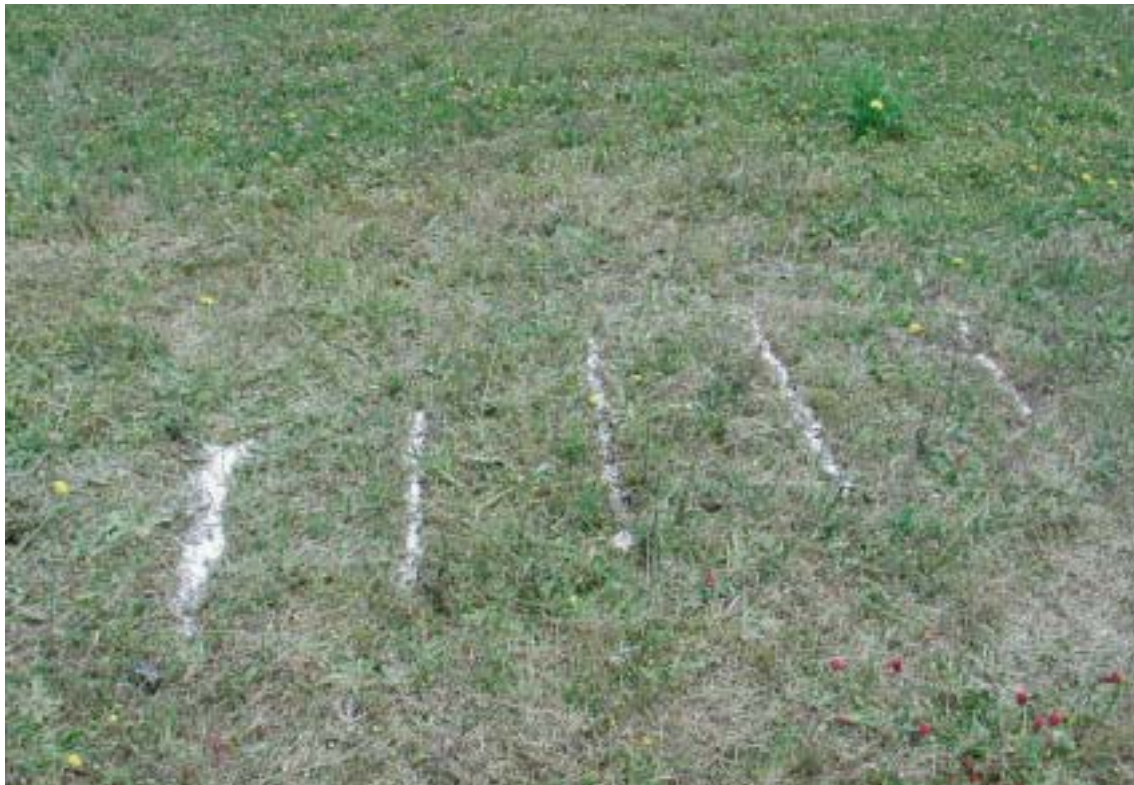
Foto 34

Segni impatto elica al suolo

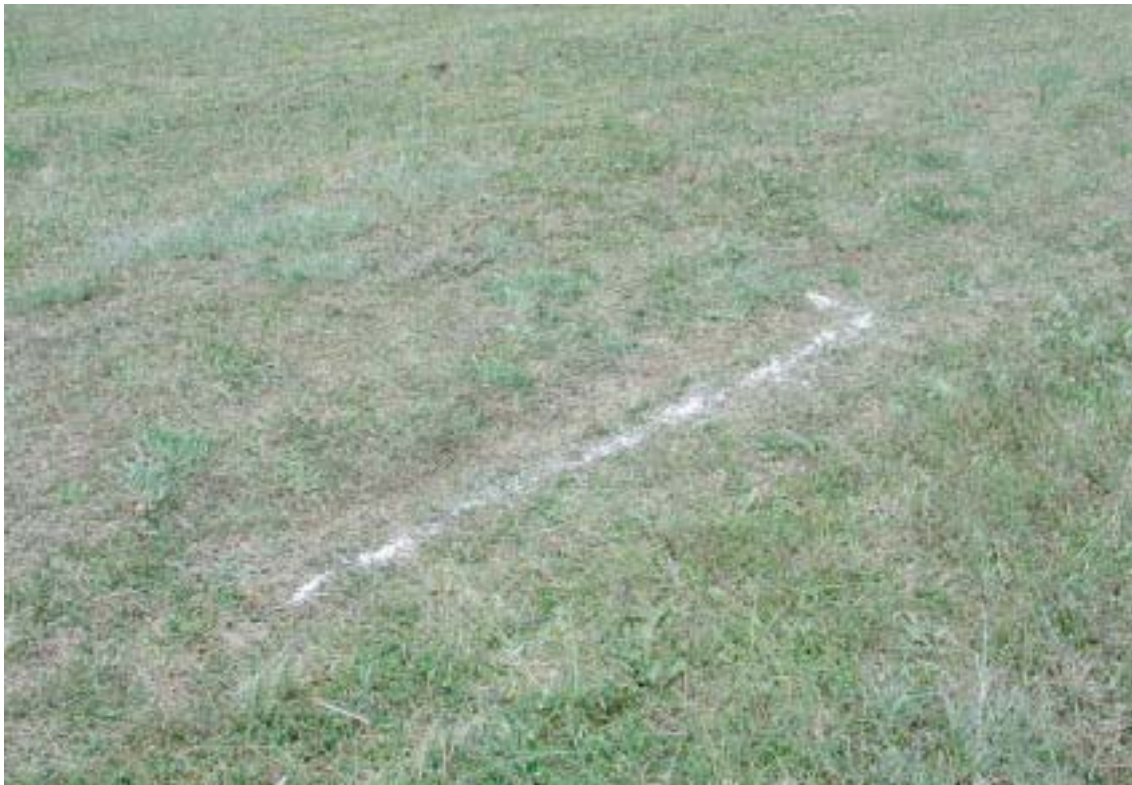
Foto 35

Segni impatto ruota carrello principale (particolare)

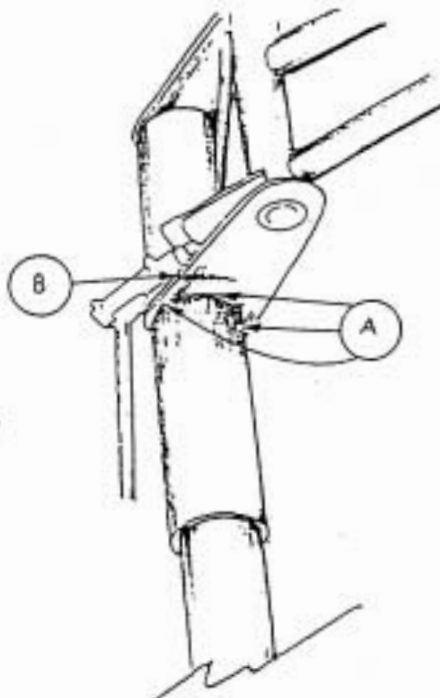
Reports from field have revealed cracks on the lower plate and its welding to the strut as indicated in the drawing hereunder:

Crique sur la platine inférieure sous le verrou de train avant  
*Crack on the lower plate under nose gear lock*

Crique dans la zone de soudure entre le fût et la platine inférieure  
*Crack in the welding area between the strut and the lower plate*

Check above indicated areas by dye penetrant inspection.  
If no crack is found, return aircraft to service.

- 1 - If the crack runs along the circumference and is less than 15 mm max., and/or if the crack is radial and is less than 8 mm max., the aircraft may be returned to service if an inspection to follow crack development is done frequently with a periodicity not exceeding 25 hours.
- 2 - If the crack(s) is (are) longer than specified above, the aircraft must be grounded and send the strut to the manufacturer for repair.

If a crack is found, the aircraft must be grounded and send the strut to the manufacturer for repair.  
Service Bulletin n°101 rev.2 dated 29/01/1992 is cancelled and superseded by present revision.
