# **RELAZIONE D'INCHIESTA**

**INCIDENTE**  
**occorso all'aeromobile**  
**AgustaWestland A109S Grand marche I-REMS,**  
**Monte Cristallo (BL),**  
**22 agosto 2009**

L'incidente si è verificato il 22 agosto 2009, intorno alle 13.05 UTC (15.05 ora locale), alle pendici del Monte Cristallo (BL), ed ha interessato l'elicottero AgustaWestland A109S Grand marche di immatricolazione I-REMS.

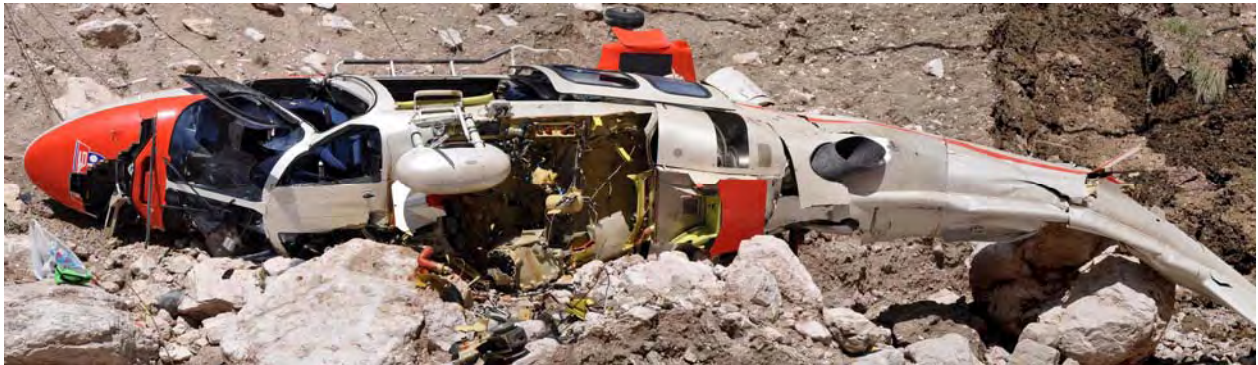
L'elicottero riportava ingenti danni localizzati su tutto il lato sinistro della fusoliera, sul cinematismo del rotore principale, sulla trave di coda e sul rotore di coda (foto 1, allegato A).

L'esame del relitto è avvenuto in due fasi successive: sul luogo dell'incidente e successivamente sul luogo dove è stato posto dopo la rimozione. Il relitto veniva localizzato ad una quota di circa 1945 m, in coordinate 46°33'44,0''N - 12°11'35,4''E. Non presentava segni di rotolamento e/o strisciamento post impatto di alcun genere. L'elicottero ha impattato il terreno con il lato sinistro e con una prua di circa 240°. Il carrello risultava esteso. I portelli di accesso lato destro anteriore e posteriore risultavano aperti. Come testimoniato dai primi soccorritori, il portello posteriore risultava già aperto e bloccato al loro arrivo, mentre quello anteriore è stato aperto dagli stessi. Il cinematismo del rotore principale appariva completamente divelto dai supporti sulla struttura dell'elicottero. La parte dello stesso a cui sono collegate le pale si trovava sotto il relitto e non raggiungibile né visibile senza spostare l'elicottero (foto 1, allegato A).

La trave di coda evidenzia un collasso sulla zona destra, dovuto alla forte decelerazione subita all'impatto su una roccia che l'ha divisa in due (foto 1, allegato A). Il rotore di coda presenta alcuni danneggiamenti di lieve entità, solo sul bordo di uscita.

Foto 1: relitto.

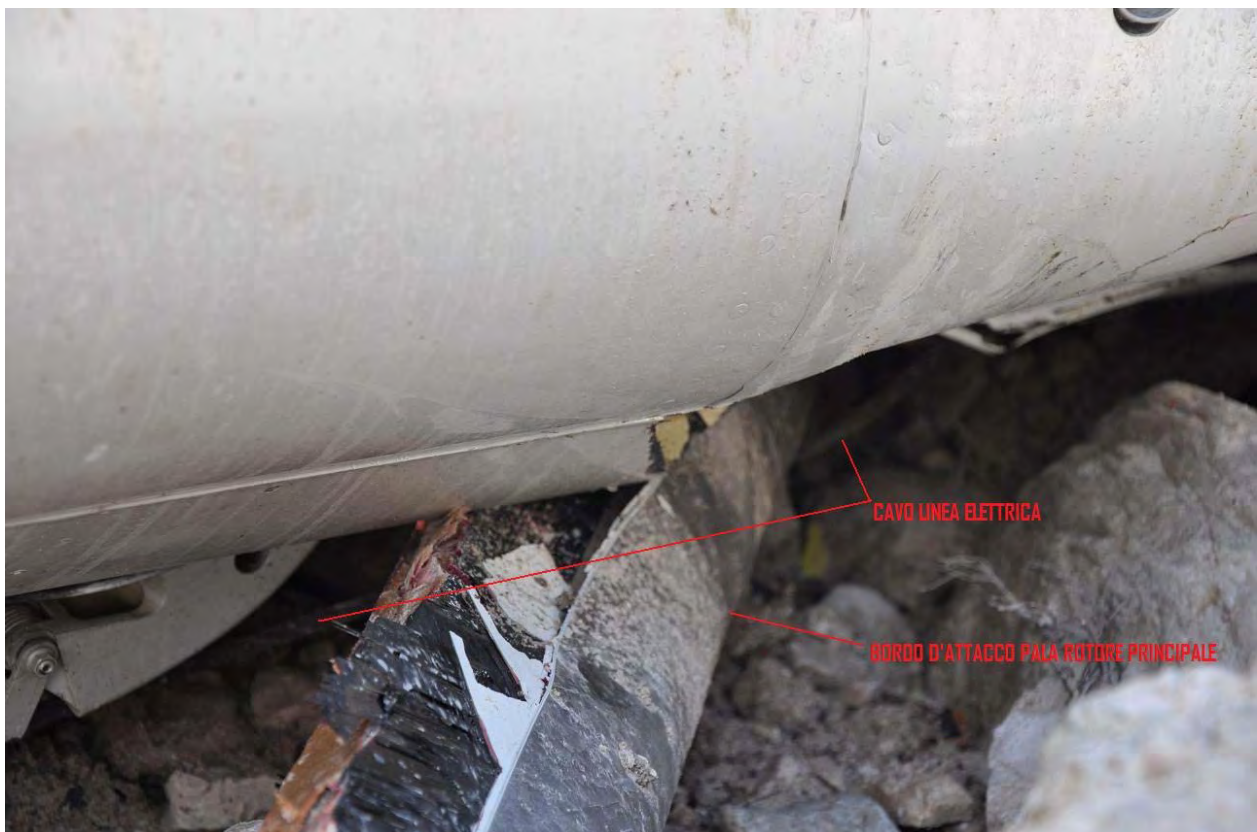
Anche sulle due pale rimaste collegate al rotore principale erano presenti spezzoni di cavo della linea elettrica (foto 2, allegato A).

Vi erano però evidenti segni di un cavo della linea elettrica aerea presente attorno ad una delle pale del rotore principale, sotto il relitto (foto 2, allegato A).

Foto 2: particolare del cavo elettrico sul rotore principale, sotto il relitto.

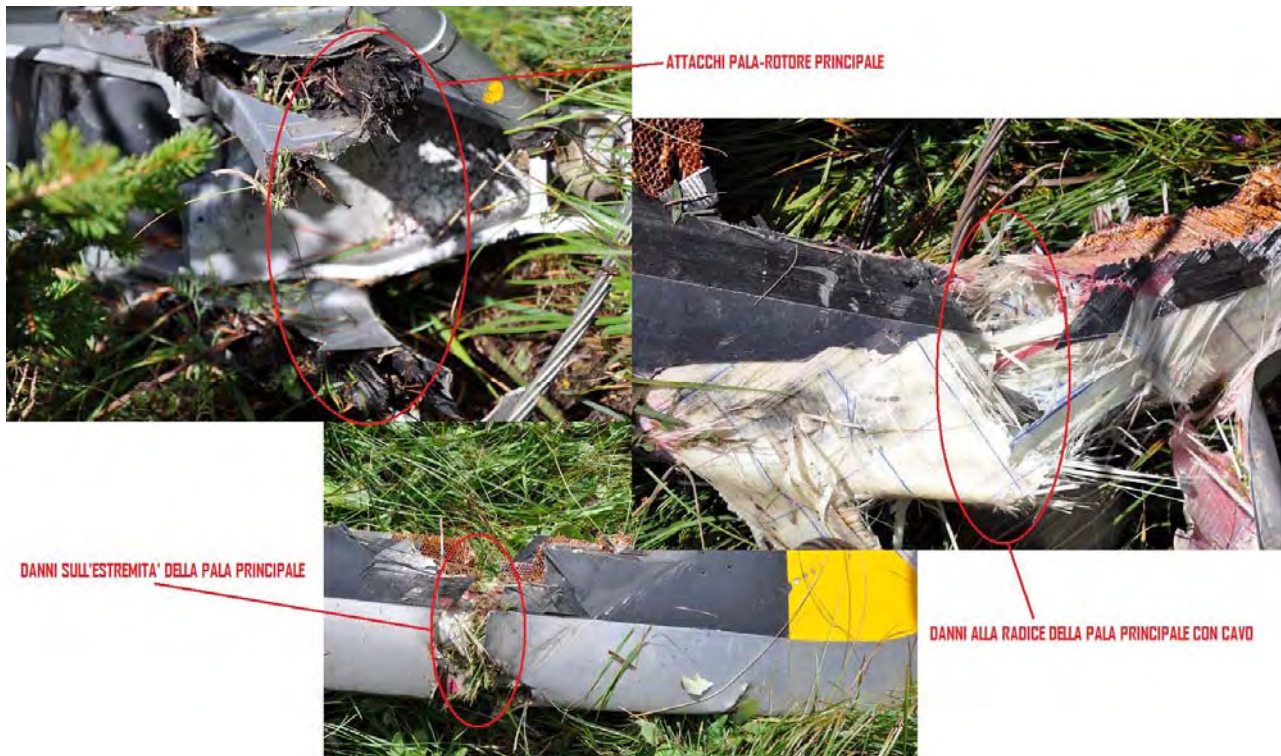
Foto 3: danneggiamenti sulla pala rinvenuta sul versante orientale del sito dell'incidente.

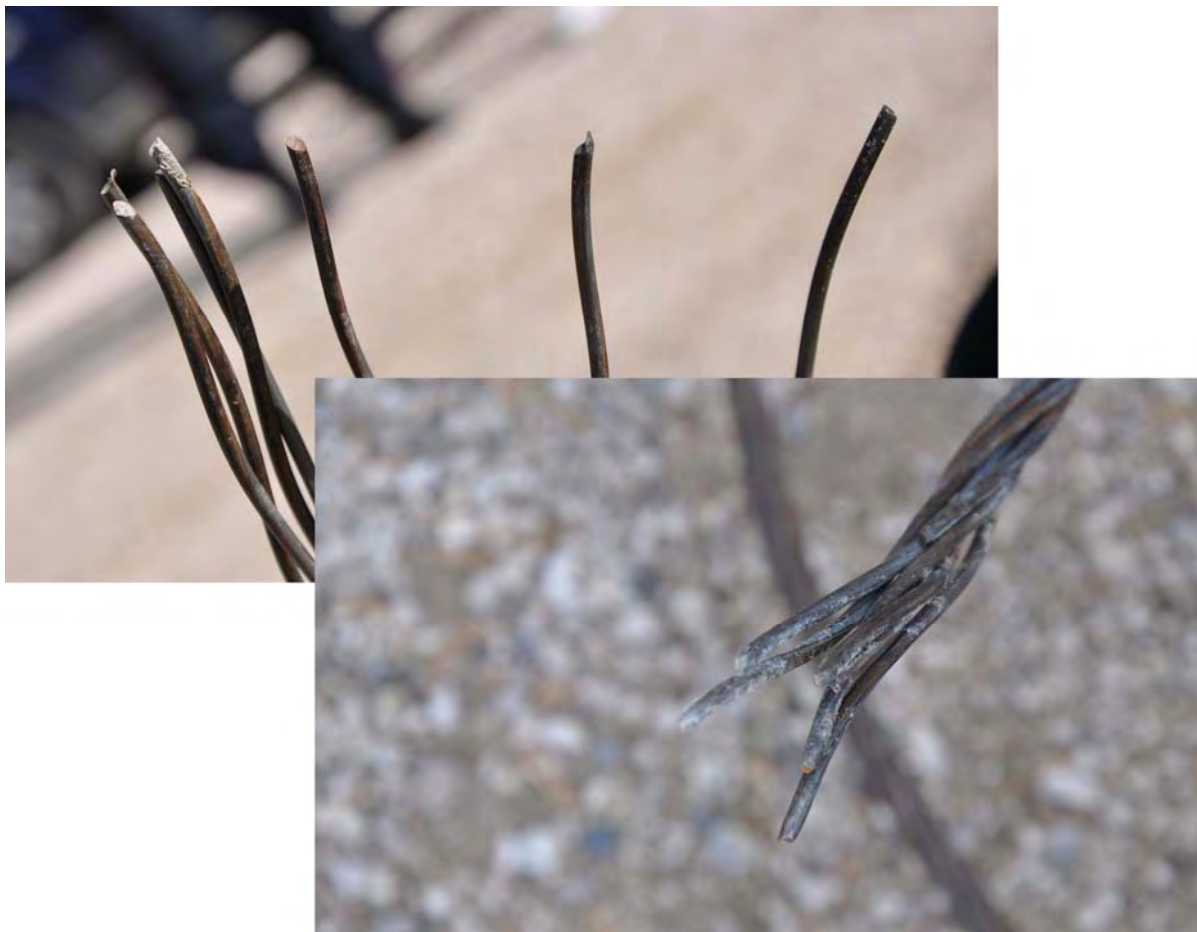
Foto 4: sezioni di rottura cavi linea elettrica.

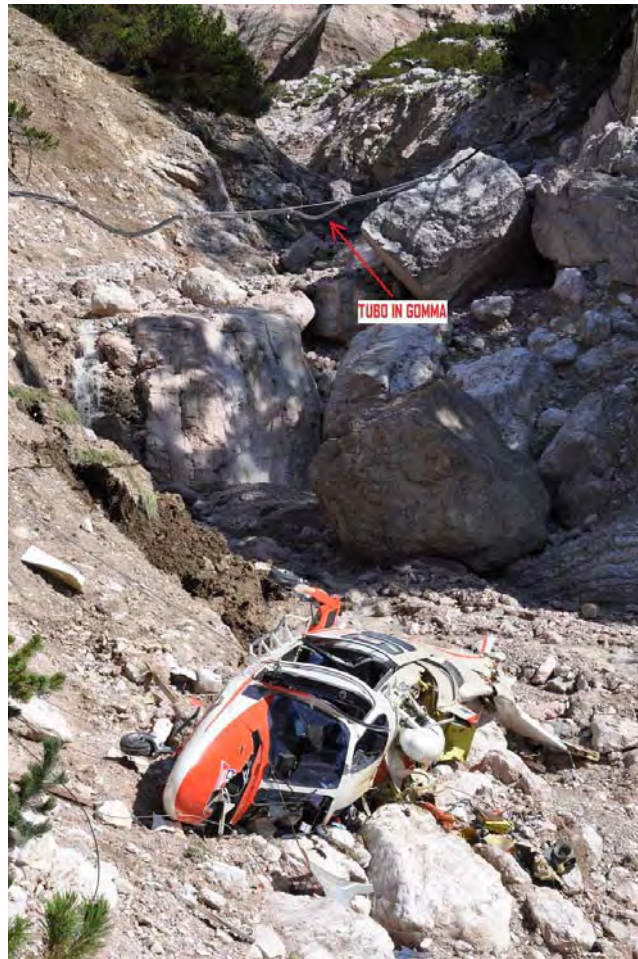
Nella zona dell'impatto era altresì presente una ulteriore installazione aerea formata da un cavo metallico e da un tubo in gomma ad una altezza di circa 5-7 metri dal suolo, che attraversava il canale nel quale si era formato il piccolo corso d'acqua, ma che non presentava alcun segno di danneggiamento (foto 5, allegato A).

Il punto in cui l'elicottero ha impattato il terreno era di conformazione rocciosa, all'interno di un canale sottoposto di circa 5 metri al pendio stesso della montagna (foto 5, allegato A).

Foto 5: punto di impatto col terreno e tubo in gomma a monte dello stesso.

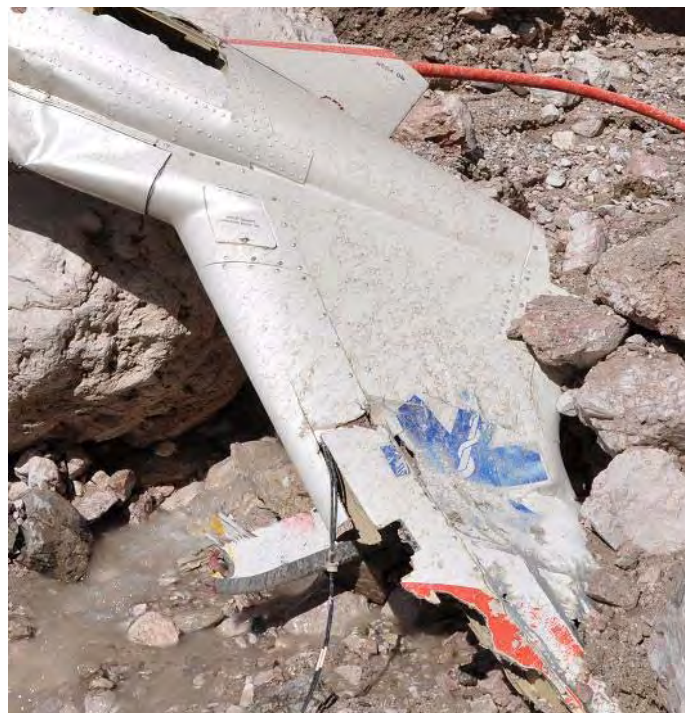
Foto 6: particolare della coda.

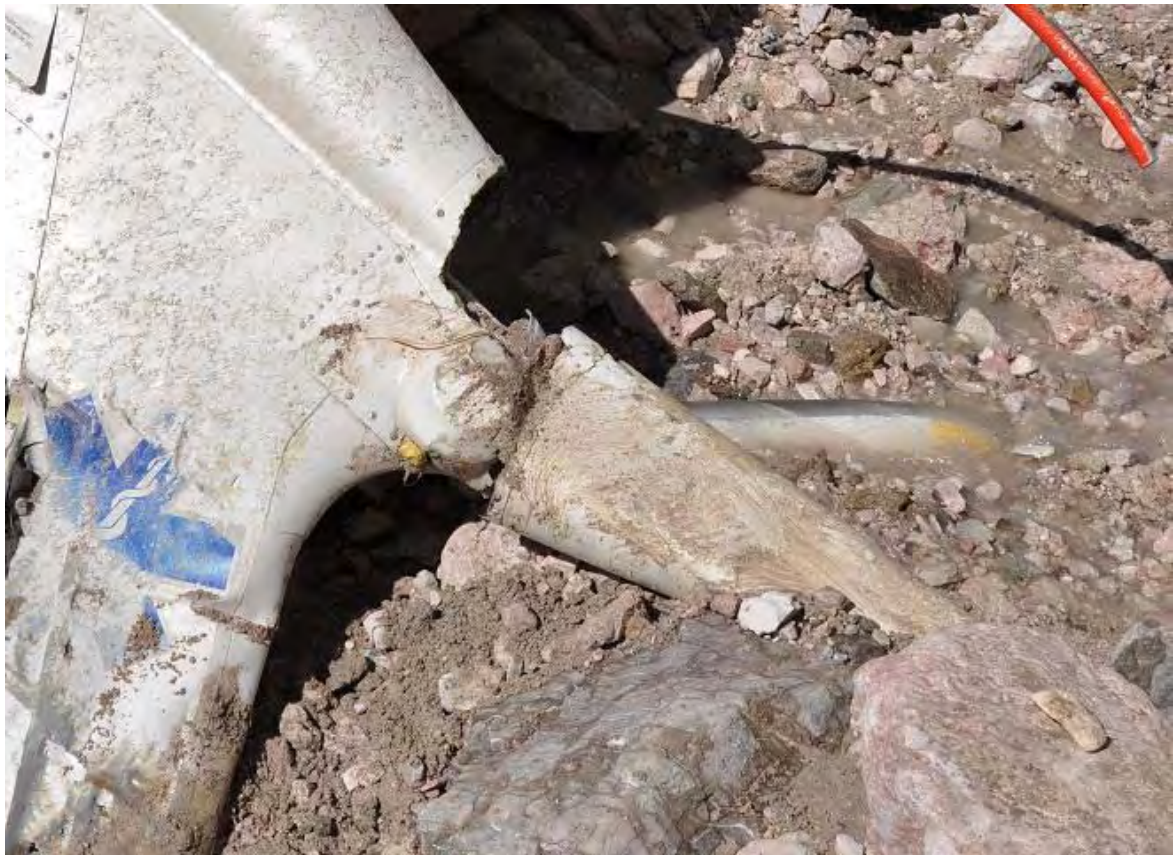
Foto 7: particolare della coda.

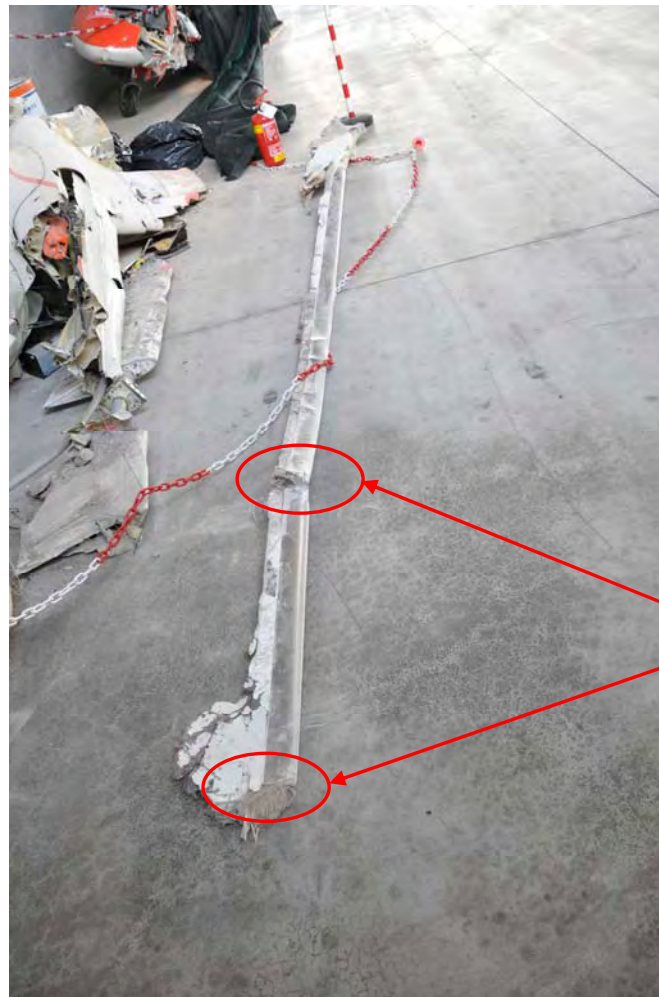
In particolare, il cinematismo del rotore principale risultava completamente divelto dalla propria sede, con danni riconducibili al superamento dei limiti strutturali di progetto degli elementi di tenuta dello stesso. Due delle 4 pale del rotore principale erano ancora collegate al mozzo centrale, mentre una terza veniva rinvenuta a circa 50 metri dal luogo dell'impatto (figura 2, allegato B). Su tale pala era ancora presente parte del cavo della linea elettrica impattata (foto 3, allegato A), aggrovigliatosi sulla stessa, nonché diversi segni dell'impatto con i cavi. La quarta pala del rotore principale veniva rinvenuta a valle del punto di impatto, coperta da diversi detriti, trasportata dalla frana stessa e dal canale d'acqua ivi formatosi. Essa è stata infatti ritrovata alcuni giorni dopo l'incidente, durante i lavori di rimozione dei detriti della frana, ed anch'essa presentava segni di impatto con i cavi (foto 10, 11 e 12, allegato A).

Foto 10: pala rotore principale ritrovata a valle del sito dell'incidente.

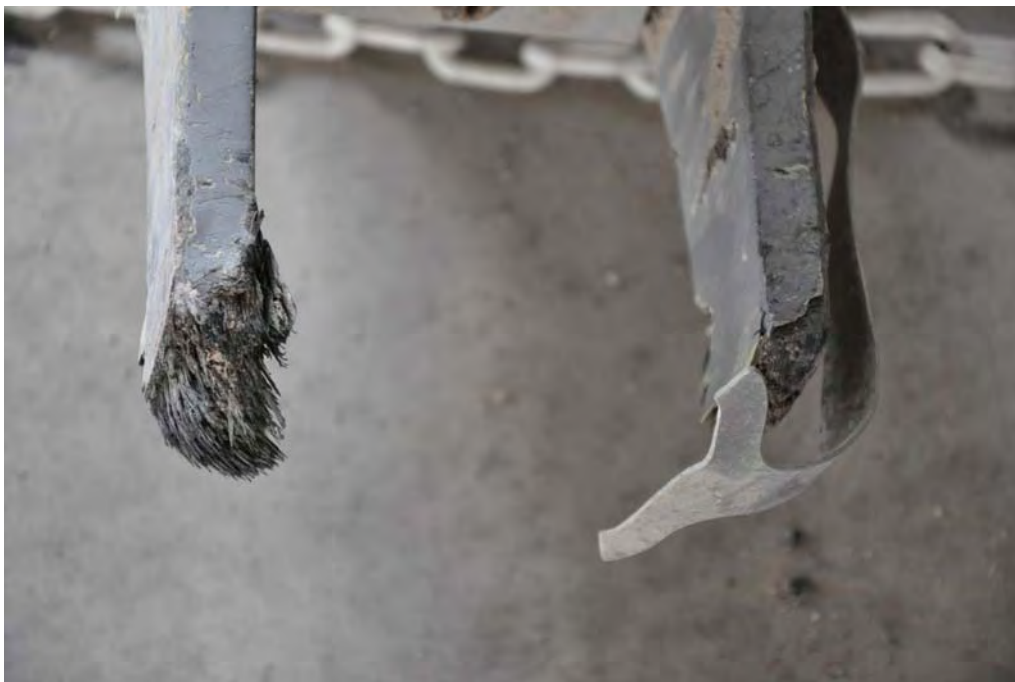
Analogamente, una delle due pale del rotore principale separatesi dallo stesso è stata ritrovata nei giorni seguenti l'evento durante i lavori di messa in sicurezza del pendio della montagna interessato dalla frana. Anch'essa presentava segni di impatto con i cavi (foto 10 e 12, allegato A), con gli attacchi aventi evidenti segni di rottura per superamento dei limiti strutturali del materiale stesso (foto 11, allegato A).

Foto 11: attacchi pala rotore principale ritrovata a valle del sito dell'incidente.

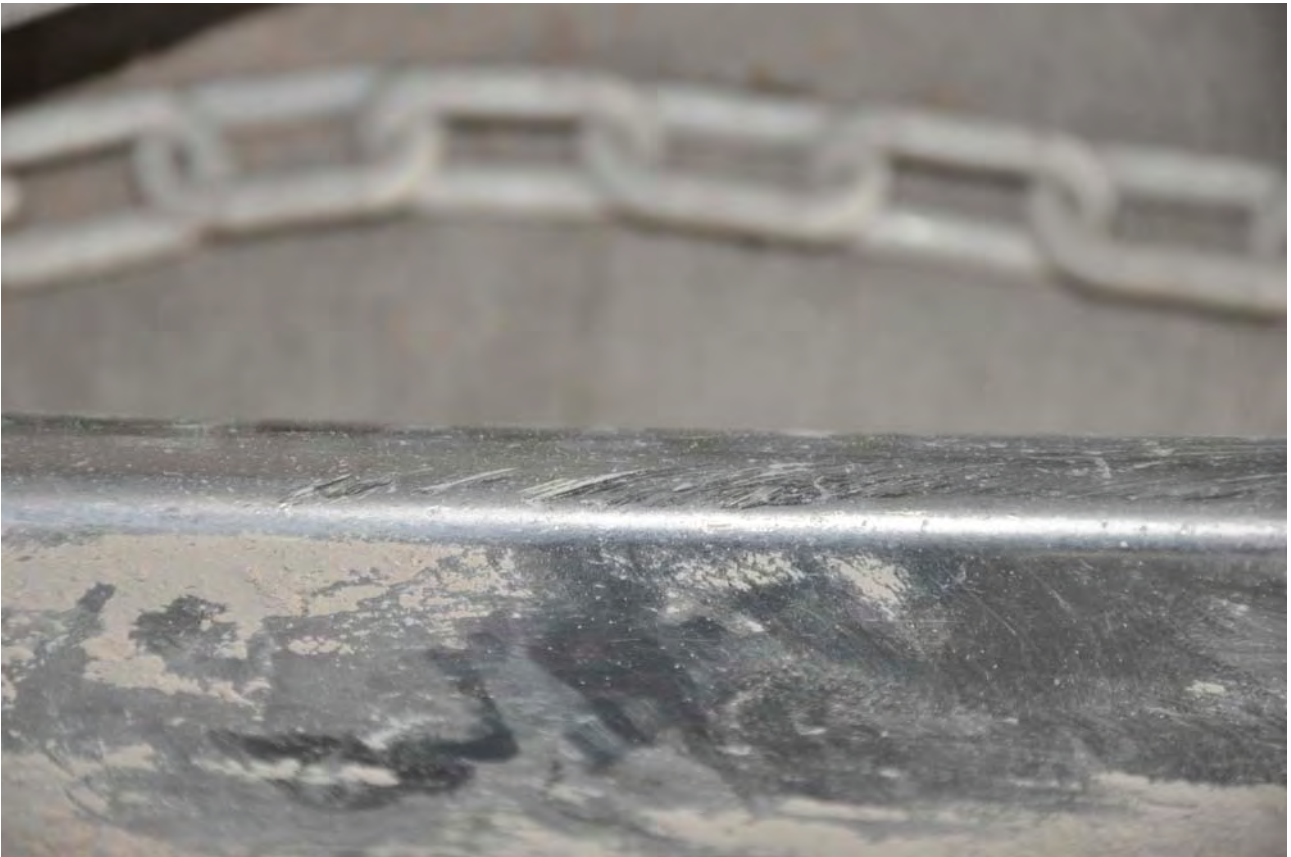
Foto 12: segni di impatto con i cavi sulla pala rotore principale ritrovata a valle del sito dell'incidente.

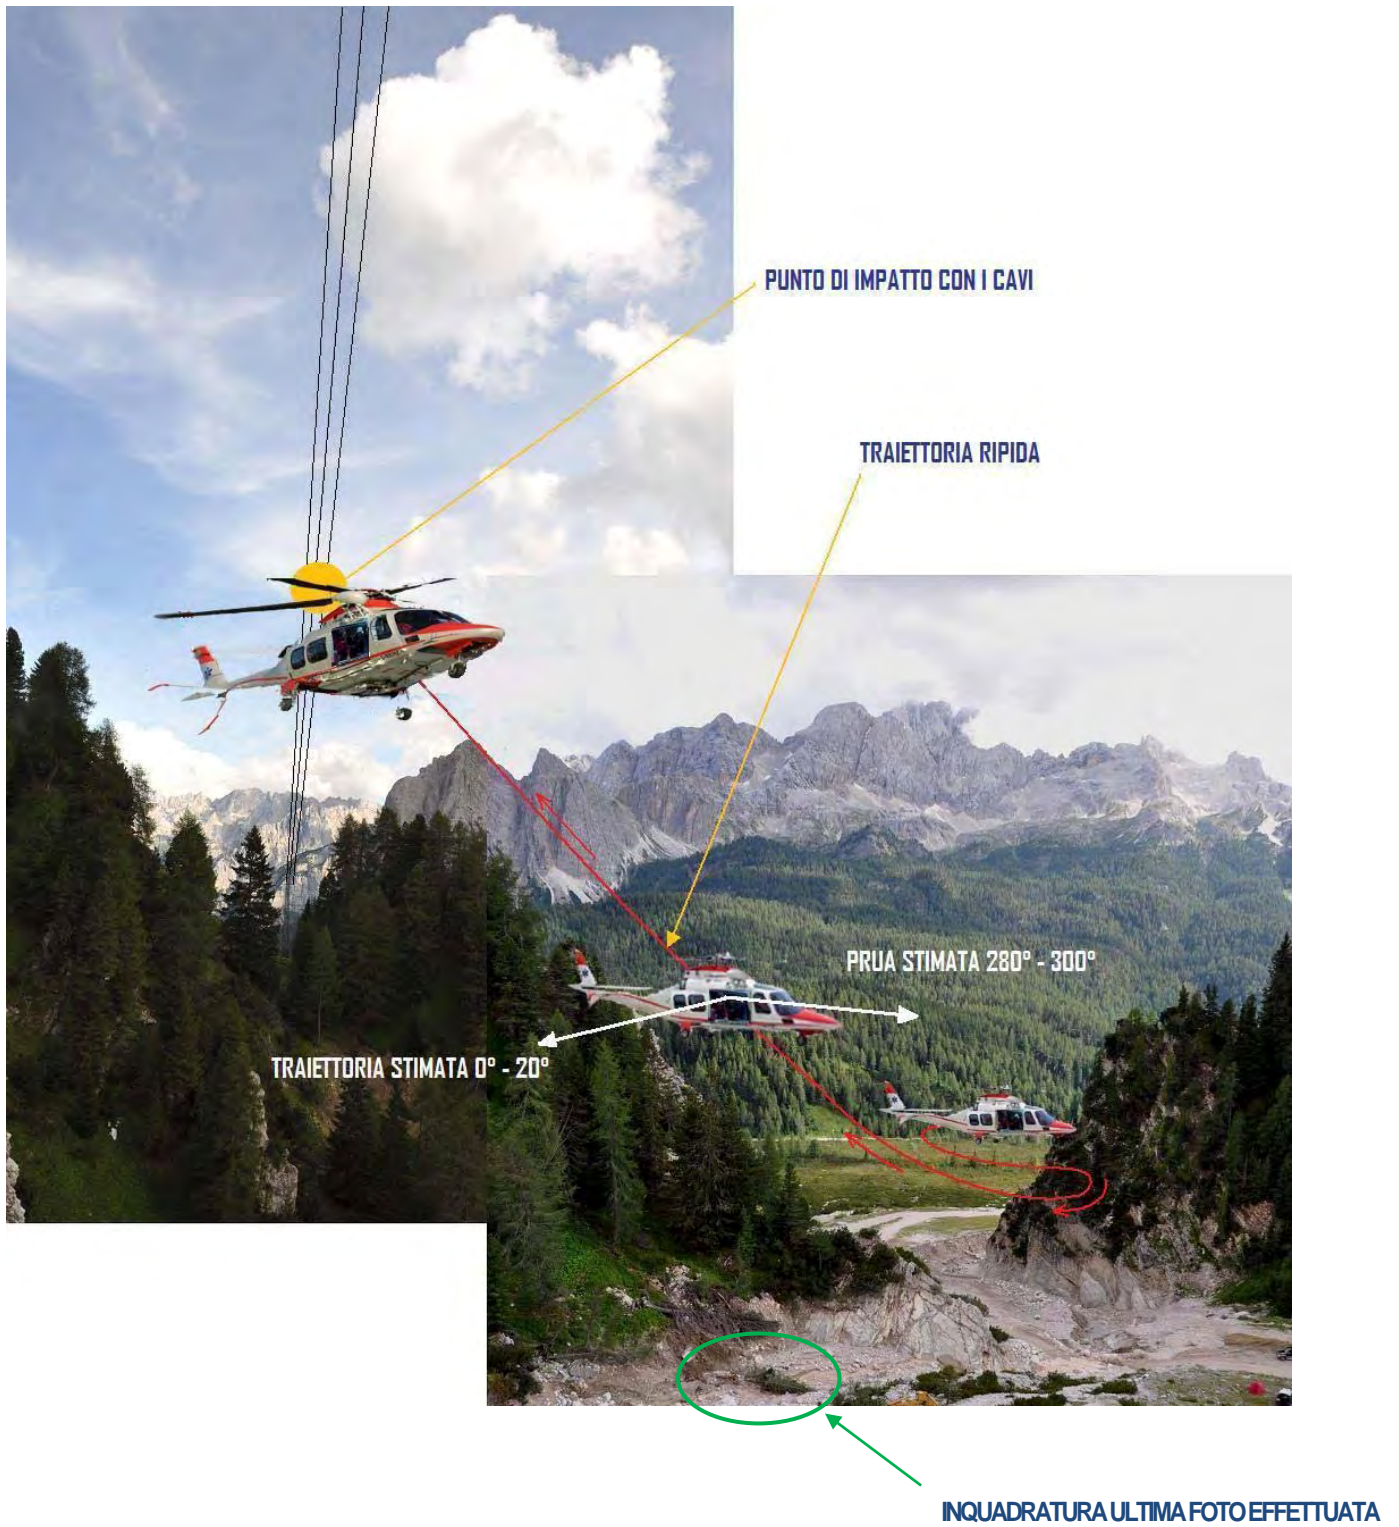
Durante tale operazione l'elicottero impattava (figura 1, allegato B), con il rotore principale, alle ore 15.05 LT circa, i cavi di media tensione di alimentazione della funivia ivi presente, precipitando nel canale della frana dove si era creato un piccolo corso d'acqua a causa delle abbondanti piogge presenti fino poco tempo prima sulla zona.

Figura 1: traiettoria elicottero.

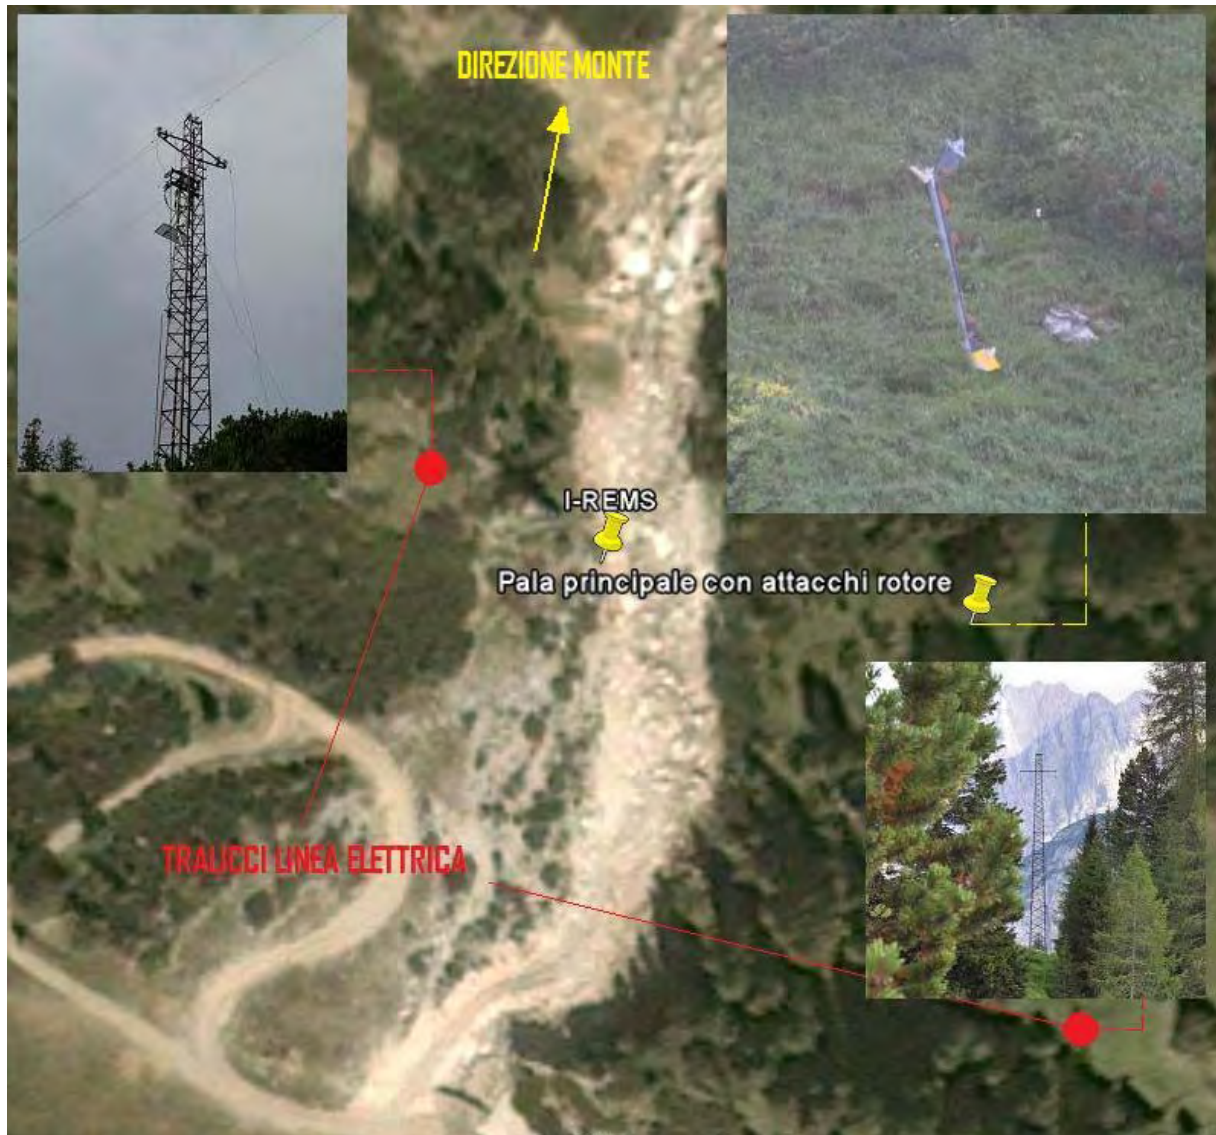
In maniera pressoché verticale dal punto di impatto, era presente una linea elettrica composta da tre cavi aerei installati quali vertici di un triangolo isoscele sui relativi tralicci, come mostrato nello schema di figura 3 in allegato B. L'installazione in questione, le cui dimensioni sono specificate nella stessa figura, risultava, al momento del sopralluogo dell'ANSV successivo all'incidente, nel seguente stato (figura 2, allegato B):

- il cavo superiore era in tensione, in apparenza normale, fra i due tralicci;
- i due cavi inferiori erano del tutto mancanti sul traliccio a valle;
- i due cavi inferiori erano presenti sul traliccio a monte ed incastrati sotto il relitto dell'elicottero.

Figura 2: posizione tralicci linea elettrica; pala rotore principale.

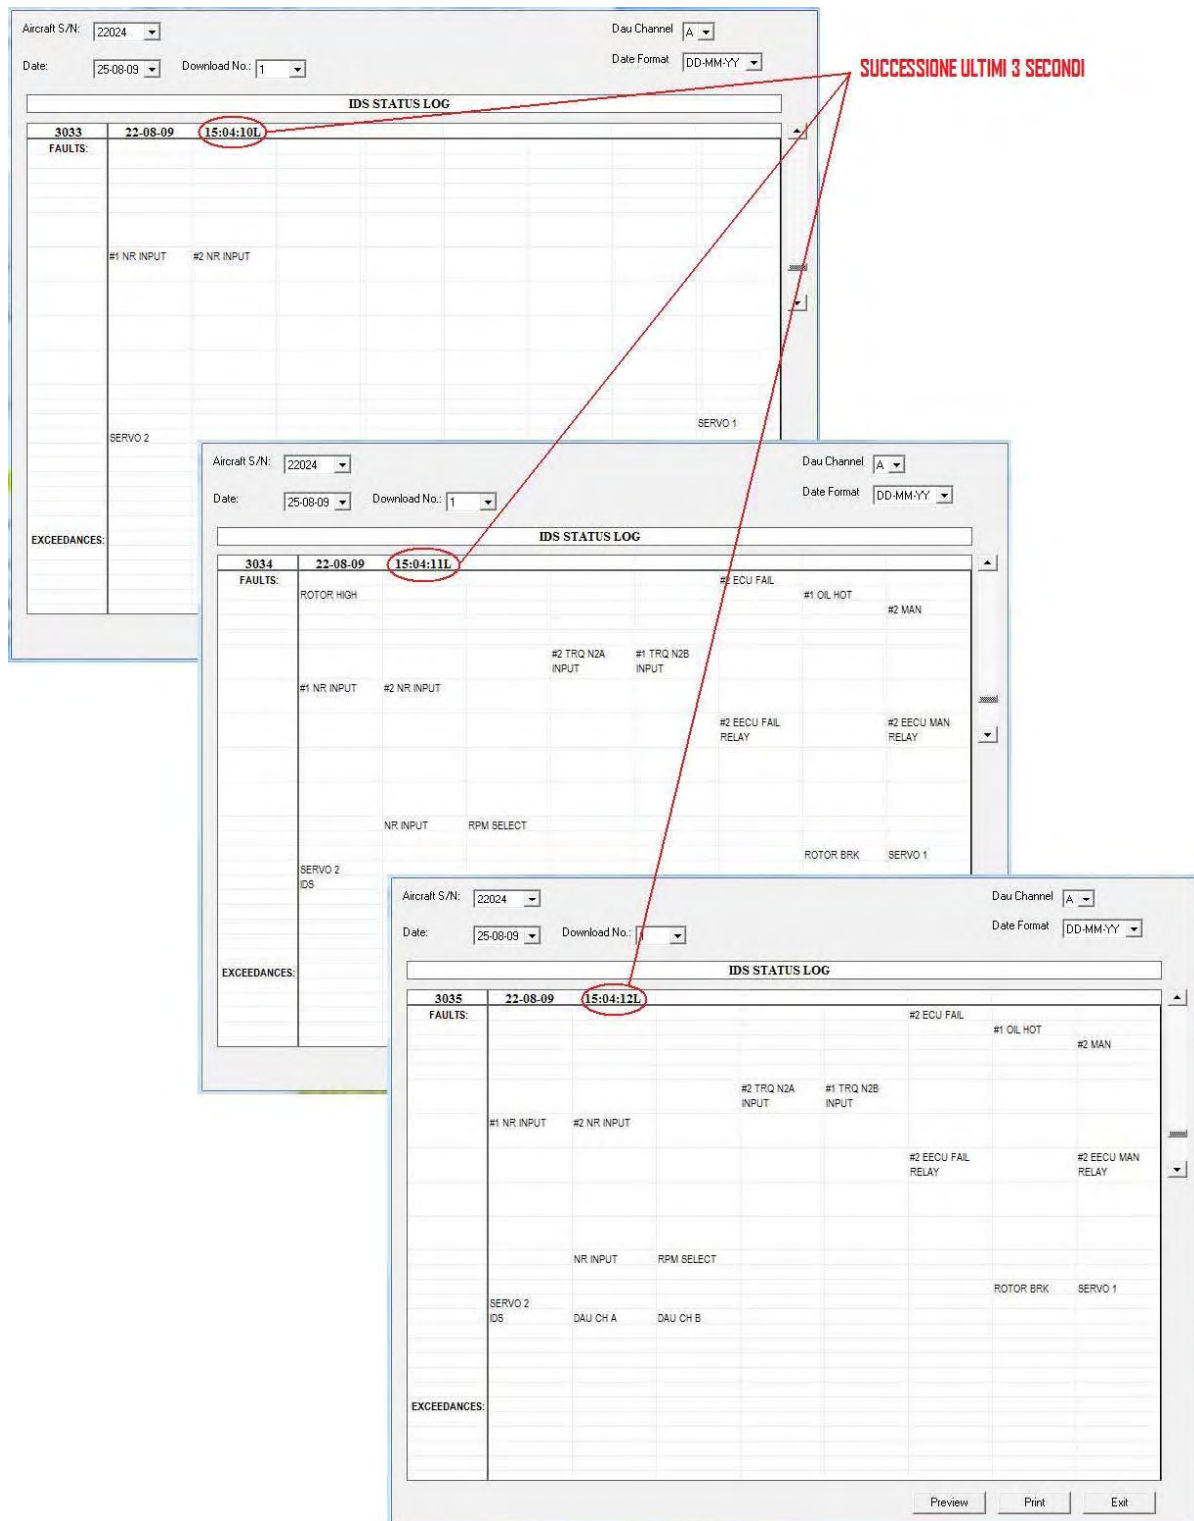
Si è comunque potuto rilevare che negli ultimi 3 secondi registrati dall'apparato l'elicottero ha avuto, in maniera improvvisa, una serie di avarie multiple, non riconducibili ad un singolo impianto, ma riguardante l'intero sistema elicottero. Non risultano avvisi di malfunzionamento nel periodo precedente (figure 4 e 5, allegato B).

Le suddette avarie si sono verificate simultaneamente nell'arco di un tempo non superiore ad un secondo (l'intervallo minimo di registrazione dell'apparato).

Figura 5: avvisi malfunzionamento elicottero, canale A apparato DAU.
