RAPPORTO D'INCHIESTA

**INCONVENIENTE GRAVE
occorso agli aeromobili
B737-8AS marche EI-DCP e EI-DPC,
tratto finale ILS RWY 28 aeroporto di Bergamo Orio al Serio,
26 marzo 2010**

aeromobili B737-8AS marche EI-DCP e EI-DPC

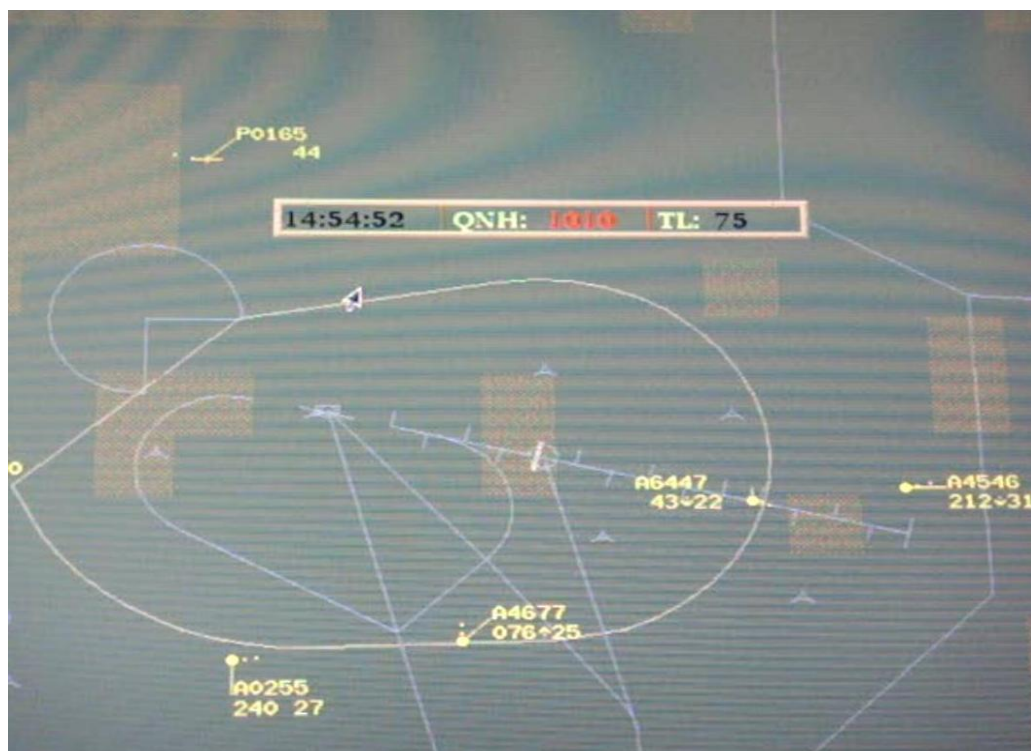
Le figure 3 e 4 in Allegato "A" mostrano la situazione che si presentava in modo omogeneo sui rispettivi schermi radar, tra le 14.54.52 e le 14.55.13, ai CTA TWR e APP coinvolti nell'evento. Le informazioni fornite da tale presentazione radar erano coerenti con l'impostazione mentale e le convinzioni di ciascuno dei CTA coinvolti.

Figura 3: presentazione sugli schermi radar.

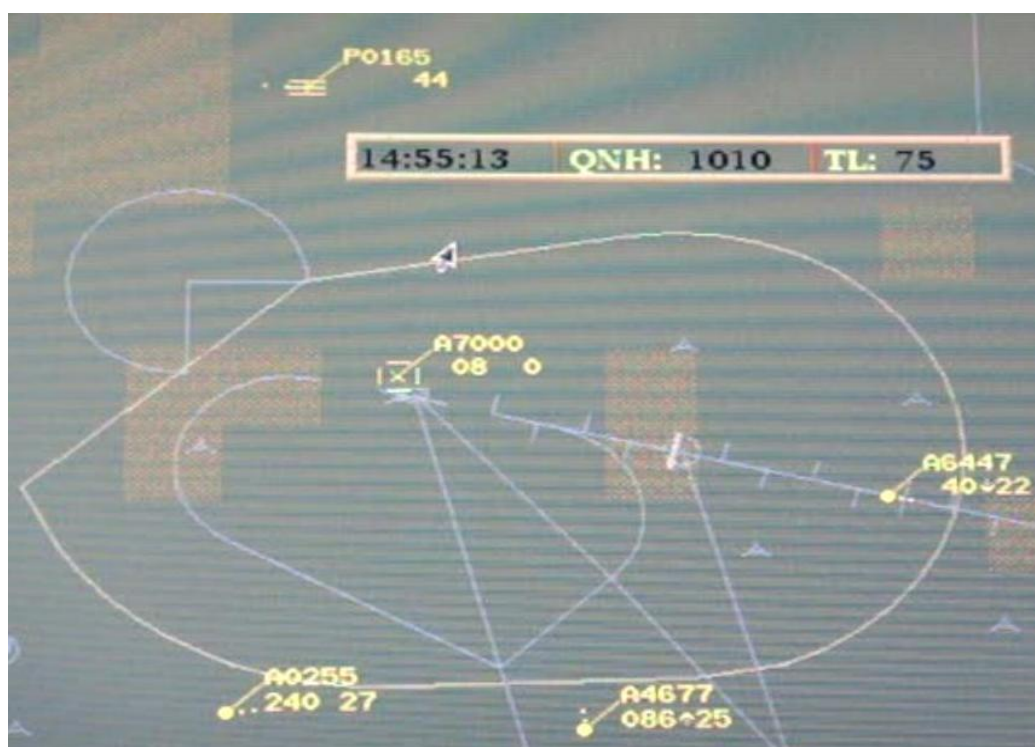
Figura 4: presentazione sugli schermi radar.
