**RAPPORTO INFORMATIVO  
SULL'ATTIVITÀ SVOLTA DALL'ANSV  
E SULLA SICUREZZA DELL'AVIAZIONE CIVILE  
IN ITALIA  
ANNO 2013**

**Subject: safety recommendations on the accident occurred on June 8<sup>th</sup> 2013, at Rome Fiumicino airport (Italy), to A320-200 registration marks HA-LWM.**

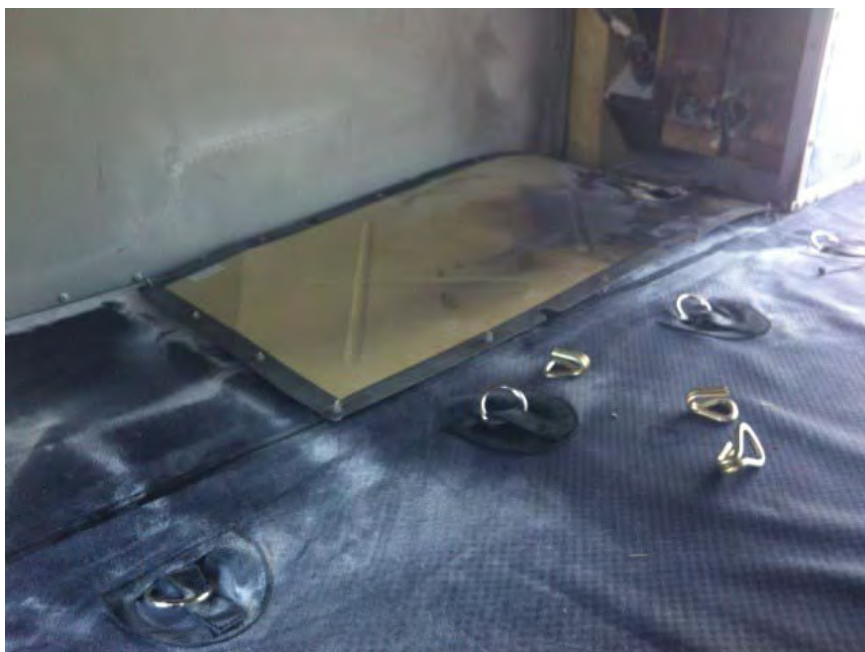
**Bruciature da incendio all'interno del vano bagagli dell'elicottero AW139 marche I-RAIR.**

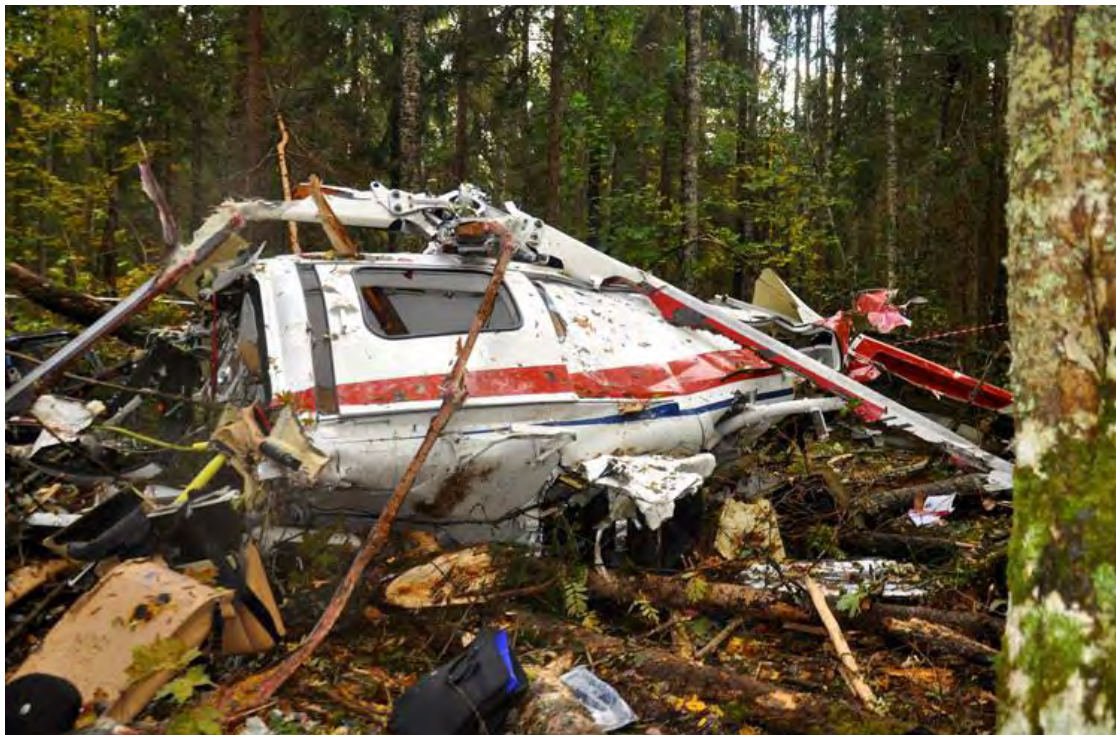
**Il relitto dell'A119 MKII marche RA-01978 nel luogo dell'incidente.**

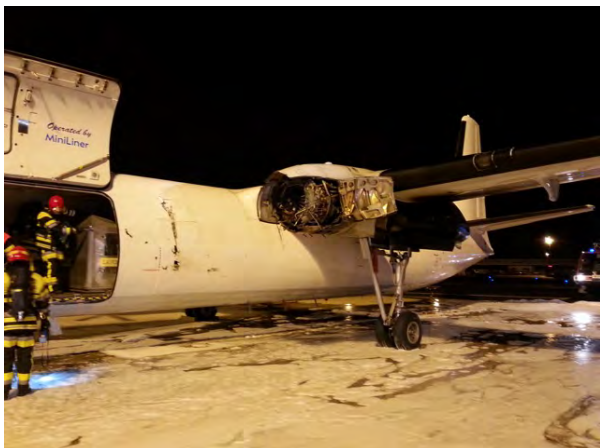
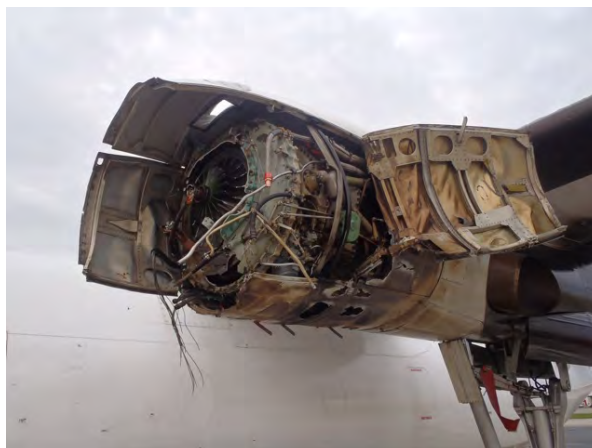
Ciò determinava il distacco di parte del motore in questione e del relativo complessivo dell'elica. Dopo aver verificato la controllabilità dell'aeromobile, l'equipaggio dichiarava via radio emergenza e rientrava all'aeroporto di partenza, senza ulteriori problemi.

**Vista dei danni riportati dal Fokker 27 Mk500 marche di identificazione I-MLVT.**

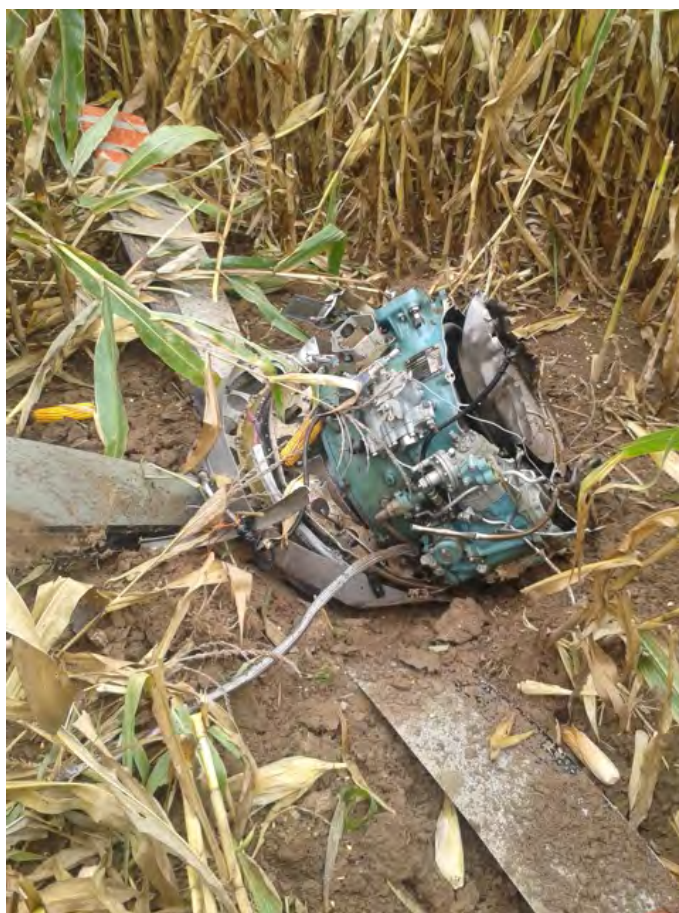
Successivamente all'evento, classificato come incidente dalla competente autorità investigativa francese per la sicurezza dell'aviazione civile (BEA, Bureau d'Enquêtes et d'Analyses pour la Sécurité de l'Aviation civile), veniva rinvenuto in un campo agricolo il complessivo dell'elica staccatosi, con tre delle quattro pale. L'inchiesta sta approfondendo le cause tecniche del distacco della pala mancante.

**Quello che resta del complessivo dell'elica del motore sinistro dell'I-MLVT, rinvenuto in un campo agricolo.**

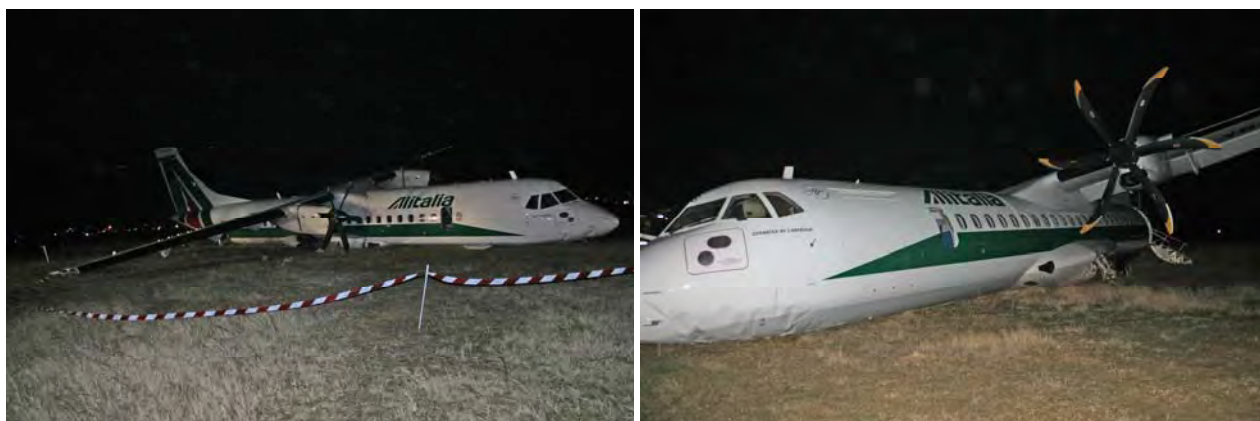
**L'ATR 72 marche di identificazione YR-ATS dopo l'incidente.**

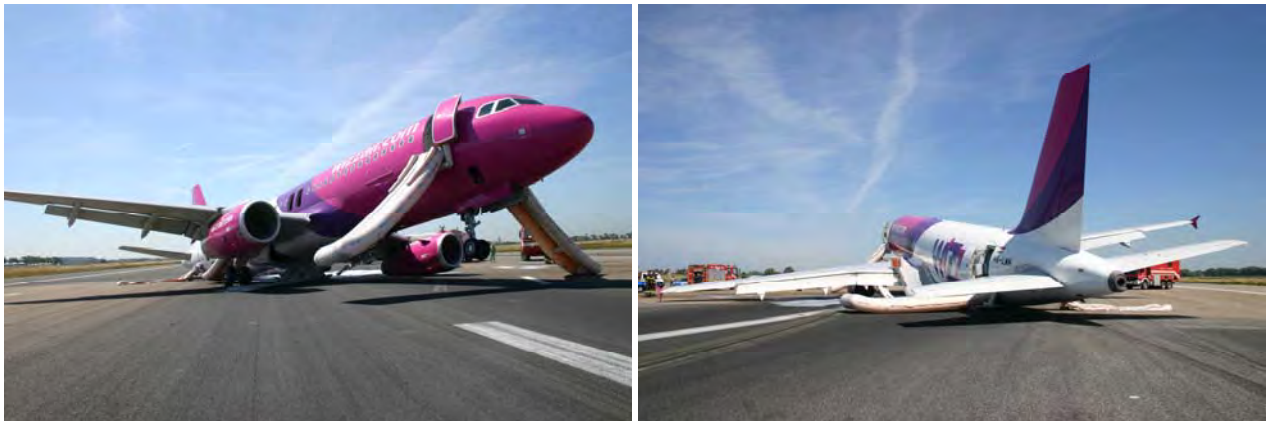
L'equipaggio, applicata senza successo la procedura per l'estensione del carrello per gravità, decideva a questo punto di dirottare, in emergenza, sull'aeroporto di Roma Fiumicino.

**L'A320-200 marche di identificazione HA-LWM dopo l'atterraggio a Roma Fiumicino.**

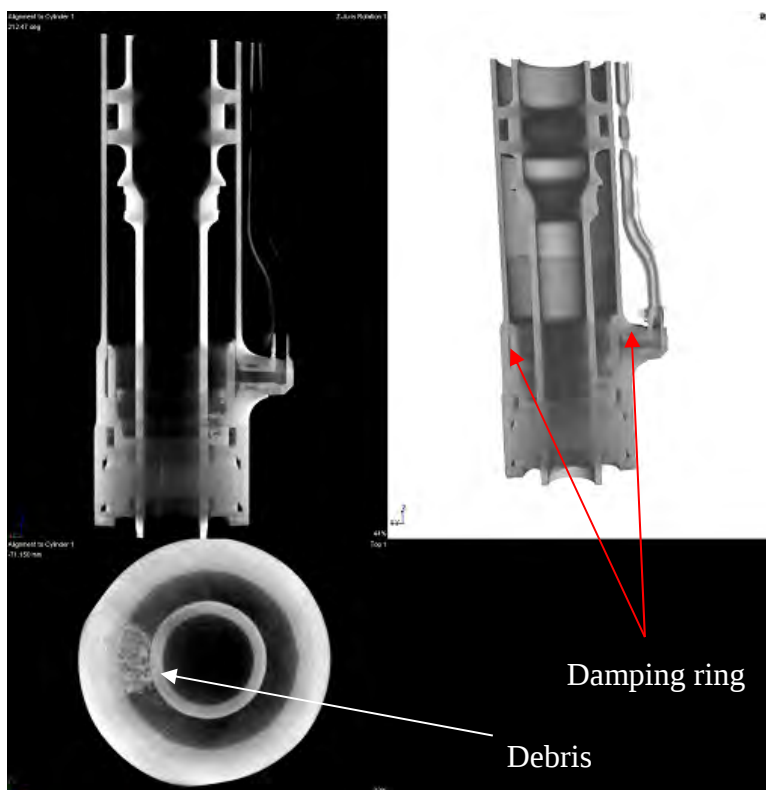
Individuata nell'attuatore del portellone la causa del suddetto bloccaggio, esso veniva prelevato e sottoposto a preliminari controlli non distruttivi (CND) – RX e CT scan – che evidenziavano la presenza di significativi danneggiamenti interni.

**Attuatore portellone carrello di sinistra HA-LWM: presenza di frammenti all'interno rilevata a mezzo CT Scan (Computerized Tomography).**

Le successive prove al banco ed il disassemblaggio dell'attuatore in questione confermavano le avarie palesate ai CND; peraltro, analoghi controlli condotti sull'attuatore del portellone del carrello di destra mostravano potenziali segni di iniziale degrado dello stesso, sebbene ancora perfettamente funzionante.

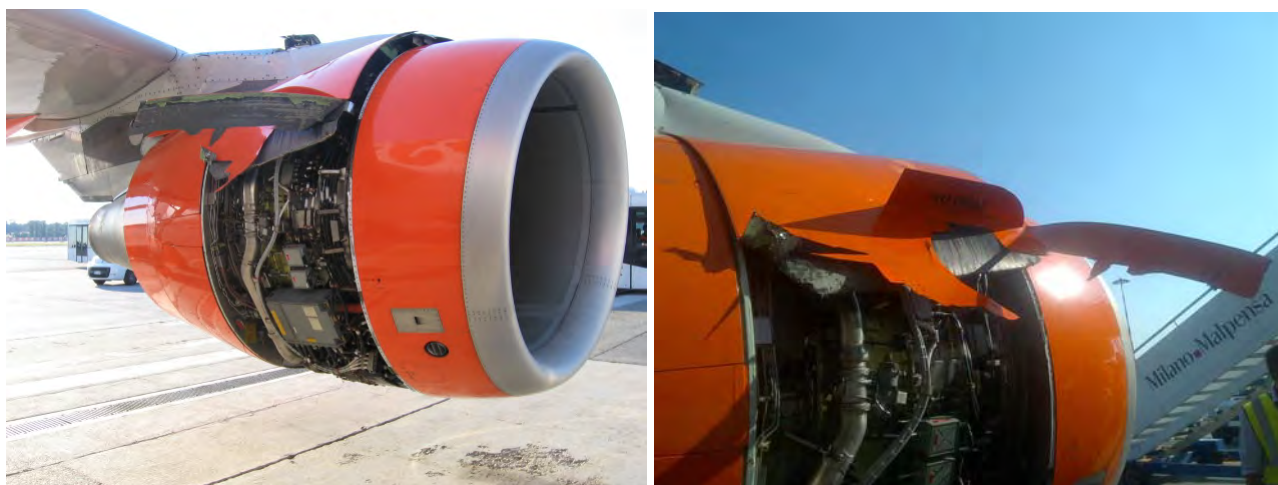
**Ecco come si presentava il motore sinistro dell'A320-200 marche di identificazione G-EZTC.**

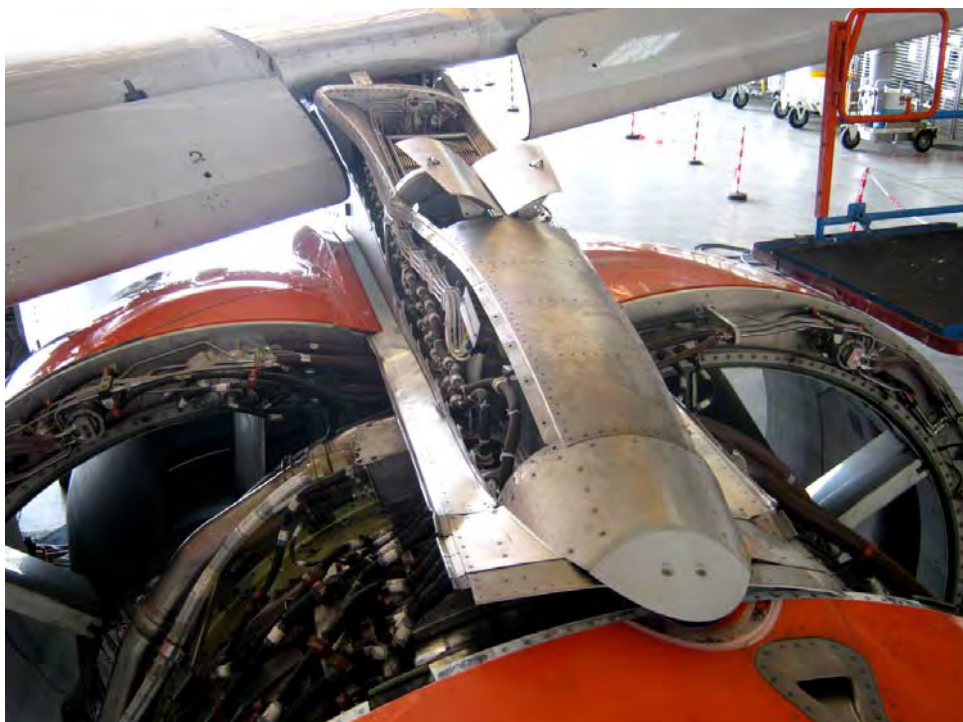
L'evento ha inoltre provocato danni da impatto alla porzione posteriore della fusoliera (lato sinistro), allo *slat* sinistro n. 1, al bordo d'ingresso della deriva, nonché una significativa distorsione del pilone alare sinistro.

**Significativa distorsione del pilone alare sinistro.**

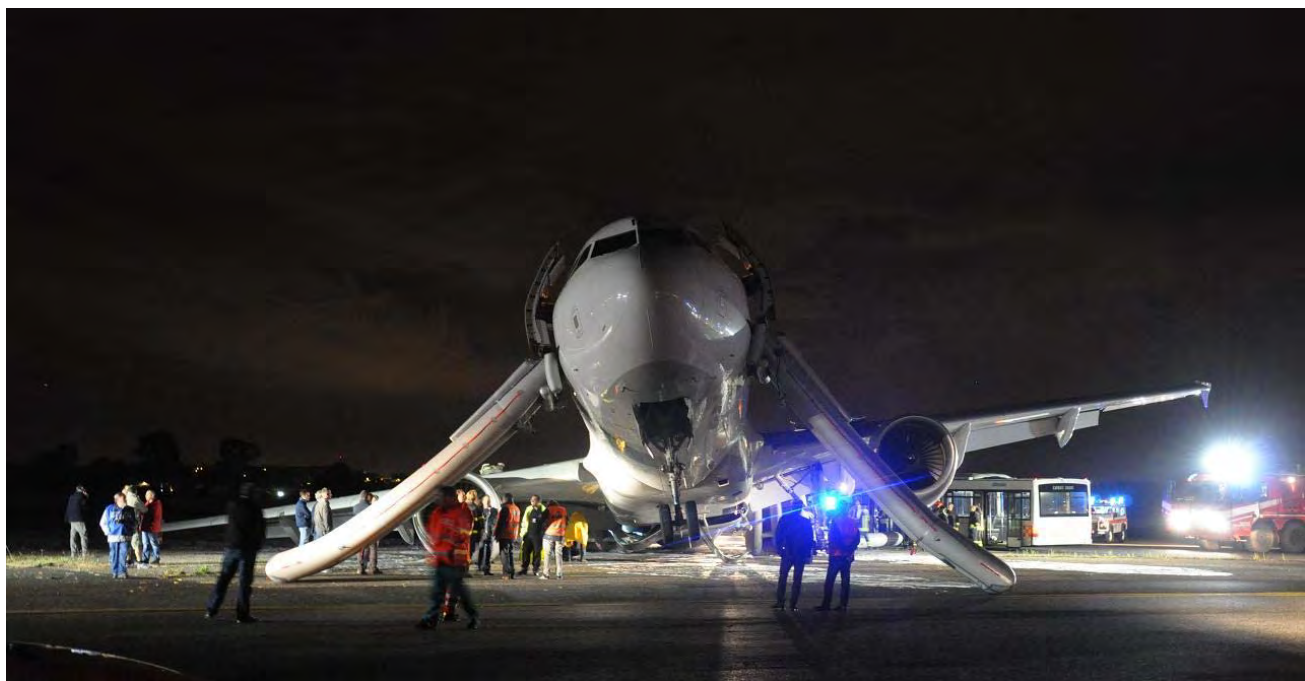
L'equipaggio, applicata senza successo la procedura per l'estensione del carrello per gravità, decideva di atterrare in emergenza sulla pista 16L alle ore 19.00 UTC.

**L'A320-200 marche di identificazione EI-EIB dopo l'atterraggio di emergenza.**

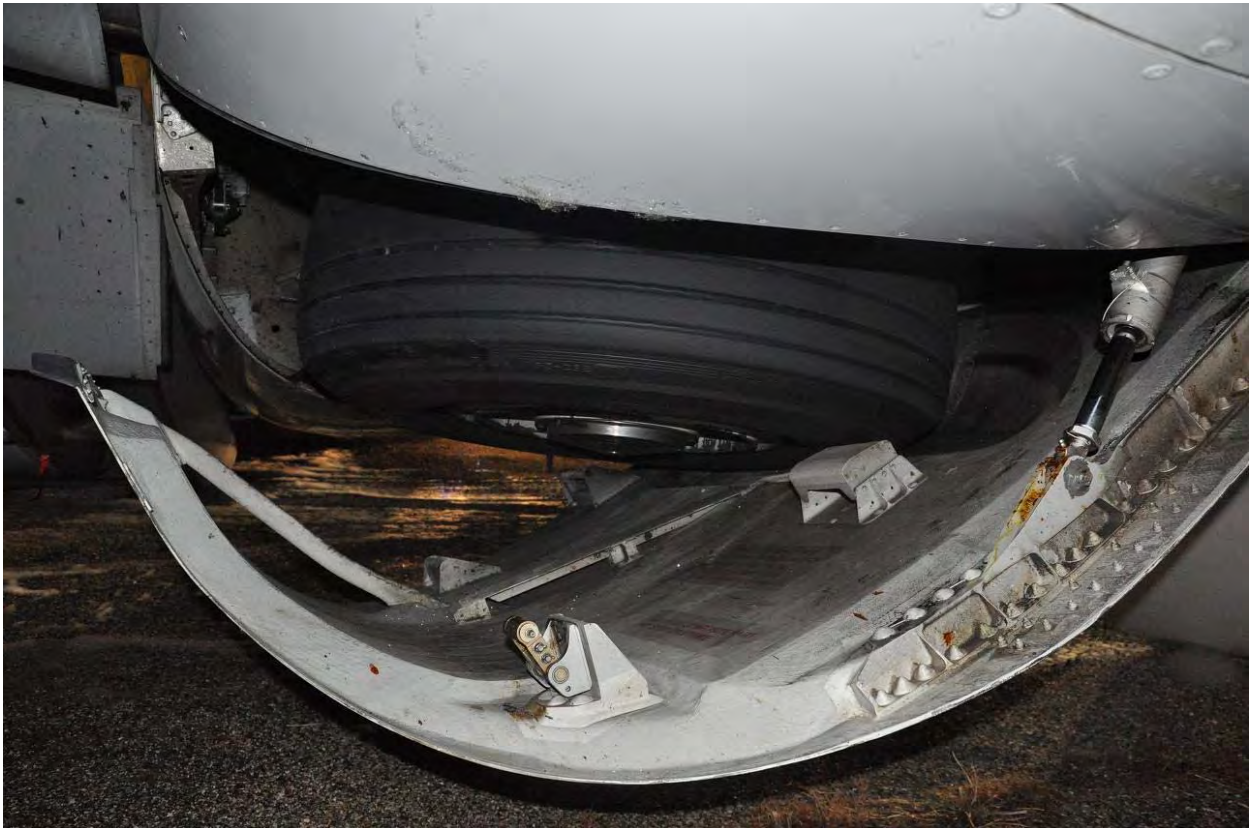
Ulteriori analisi hanno permesso di individuare la causa di tale malfunzionamento nel bloccaggio dell'attuatore dello stesso portellone.

**Primo piano del portellone del carrello di destra dell'EI-EIB.**

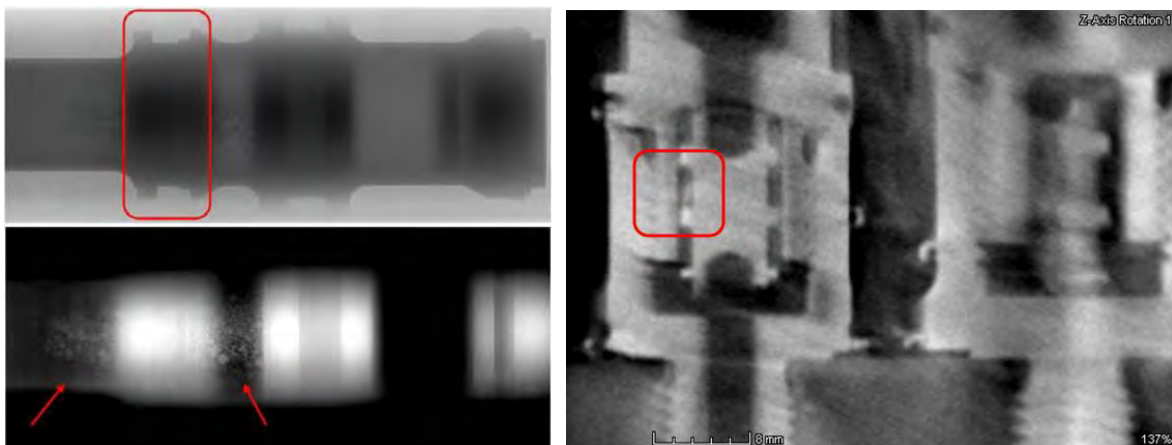
I controlli non distruttivi (CND) – RX e CT scan – evidenziavano la presenza all'interno dell'attuatore in questione di una corposa quantità di frammenti; relativamente agli elementi costituenti la parte di estensione dell'attuatore, soltanto quello denominato “*retaining ring*” era rimasto in sede.

**A sinistra, controlli RX: significativa quantità di frammenti all'interno dell'attuatore. A destra, CT Scan: presenza di frammenti anche nella “restrictor area”.**

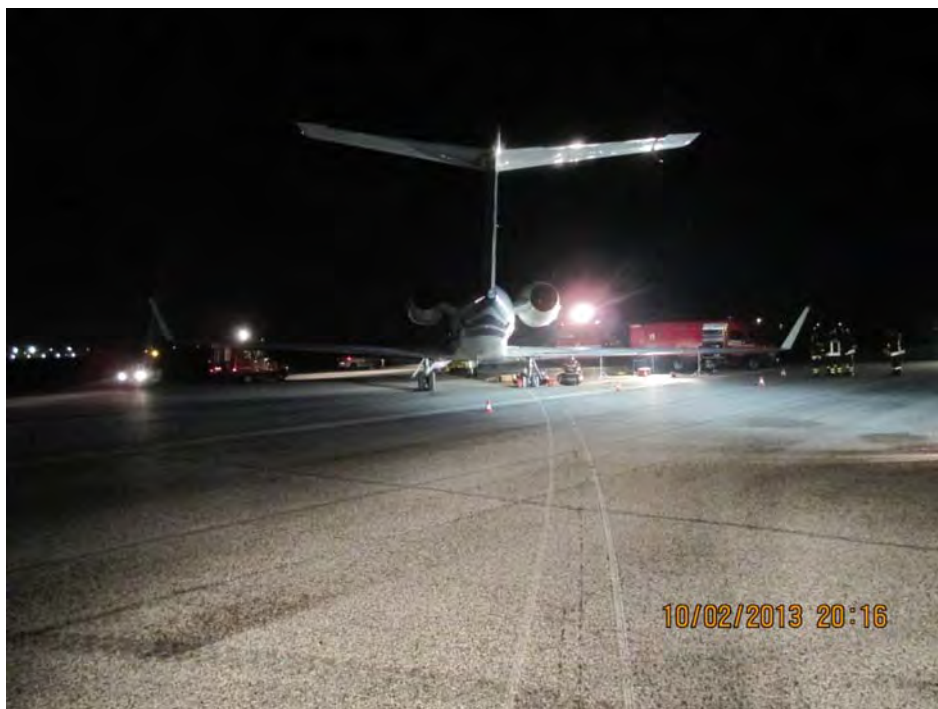
Durante la corsa di decollo per pista 04, l'equipaggio avvertiva grosse vibrazioni provenienti dal *main landing gear*, per cui decideva di interrompere il decollo ad una velocità di circa 148 nodi.

**Il velivolo Gulfstream G450 marche di identificazione N310GJ fotografato dopo l'incidente sulla pista 04 dell'aeroporto di Venezia Tesserà.**

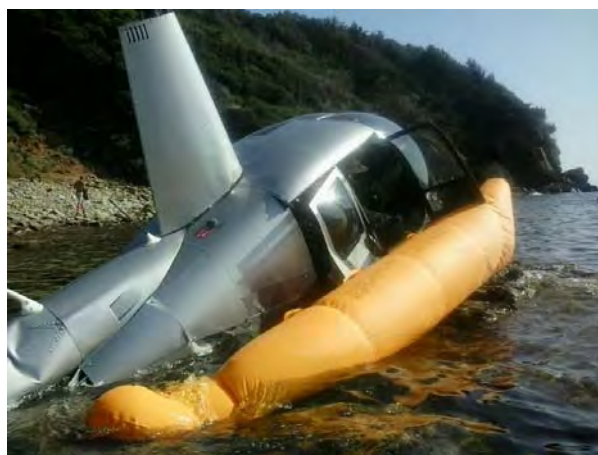
**A sinistra, l'elicottero R44 OY-HPF nel luogo dell'ammarraggio; a destra, primo piano dello stesso.**

Sono stati condotti degli accertamenti sul motore, rilevando la presenza di corrosione nella coppa dell'olio, che ha prodotto una perdita di olio motore nel *mixer* dell'iniezione.

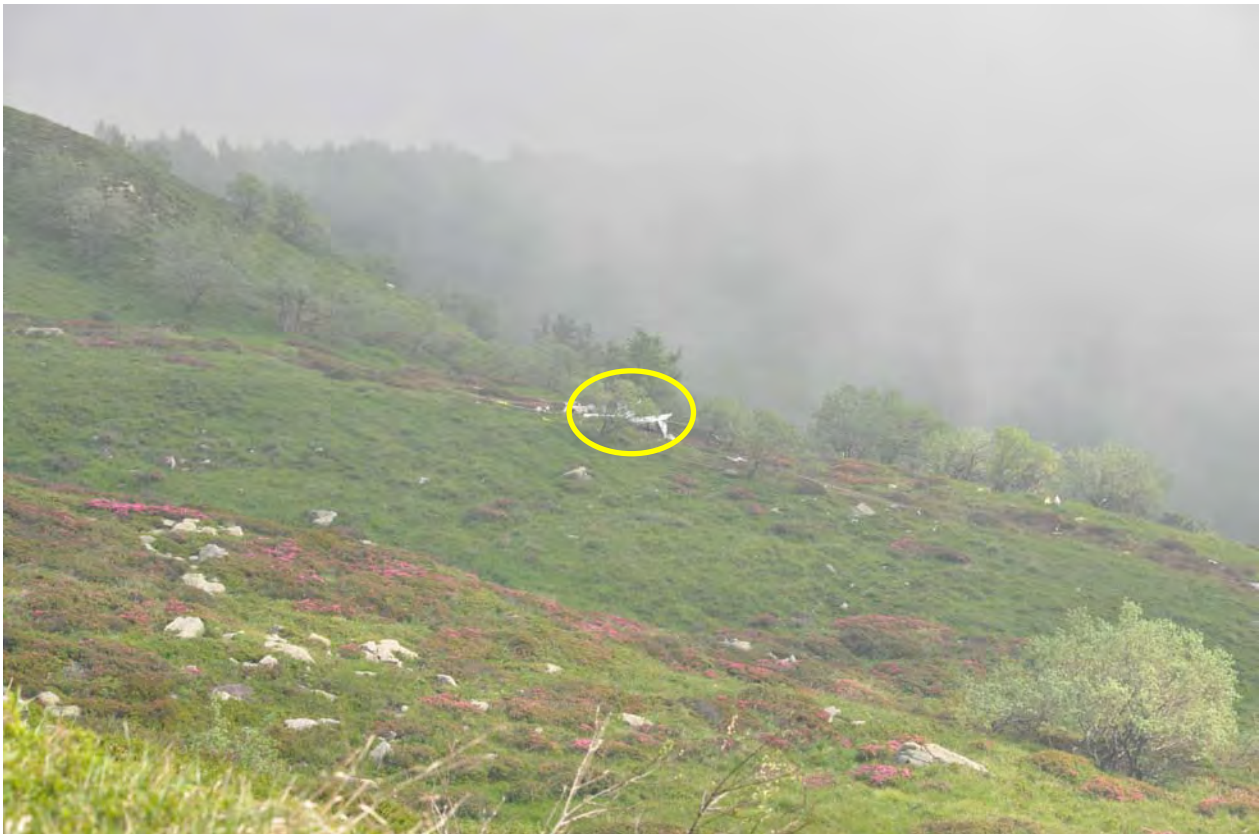
**Vista del relitto del Beechcraft B58 marche di identificazione G-CIZZ.**

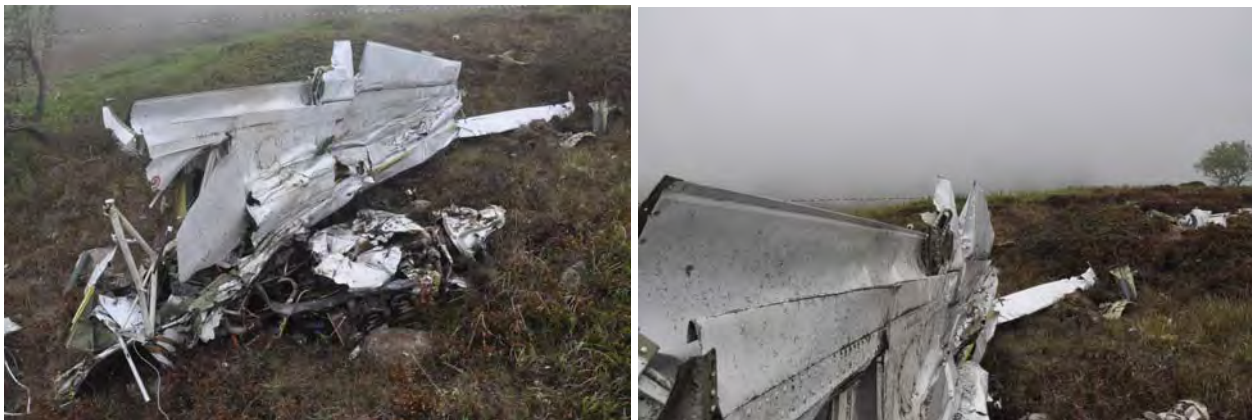
**Resti del relitto del Beechcraft B58 marche di identificazione G-CIZZ.**

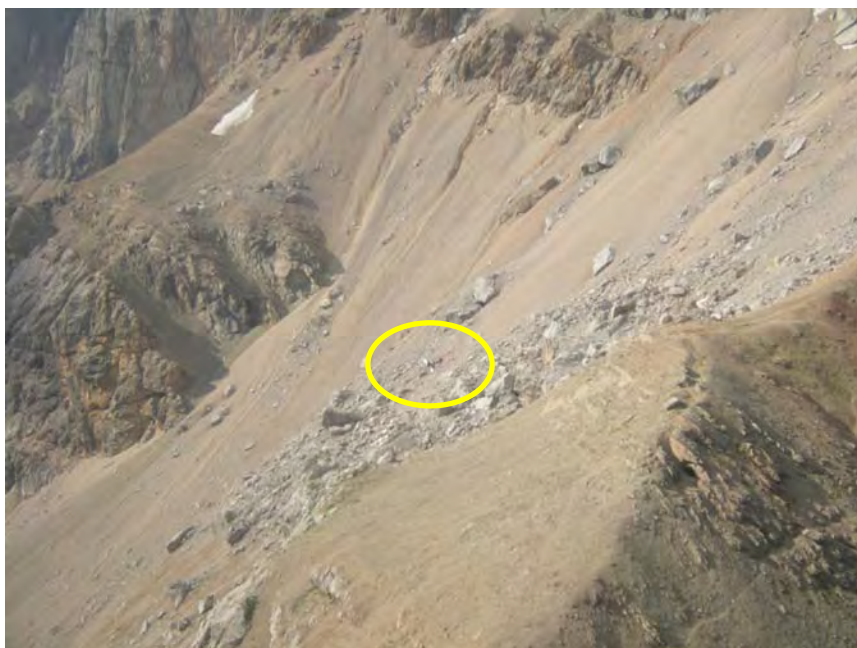
**Vista dall'alto del relitto del Cessna FR 172J marche di identificazione D-EDQL.**

Dalle evidenze acquisite e sulla base delle analisi condotte, si può ragionevolmente ritenere che la causa dell'incidente sia attribuibile alla perdita di controllo dell'aeromobile da parte del pilota durante una fase critica del volo. Appare infatti molto probabile che nelle ultime fasi del volo l'aeromobile sia incorso in uno stallo aerodinamico. La ridotta distanza del velivolo dal terreno non avrebbe consentito al pilota il recupero dei normali assetti di volo. Al verificarsi dell'evento, attribuibile sostanzialmente al fattore umano, possono aver contribuito: una riduzione dei margini di sicurezza, in termini di quota e di velocità, nelle ultime fasi del volo; la possibile presenza di fenomeni meteo-dinamici montani determinati dalle particolari conformazioni orografiche del territorio sorvolato; la limitata esperienza di volo del pilota.

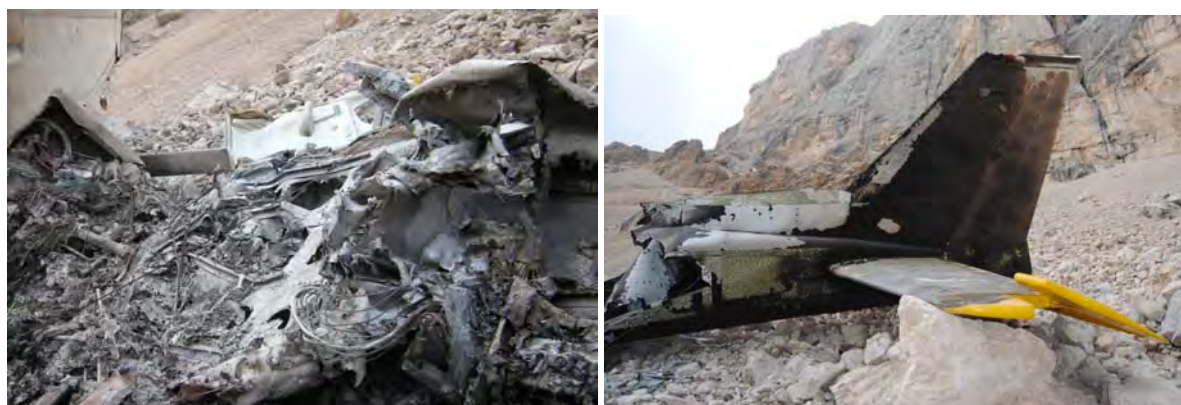
**Immagini del relitto del Cessna FR 172J marche di identificazione D-EDQL.**

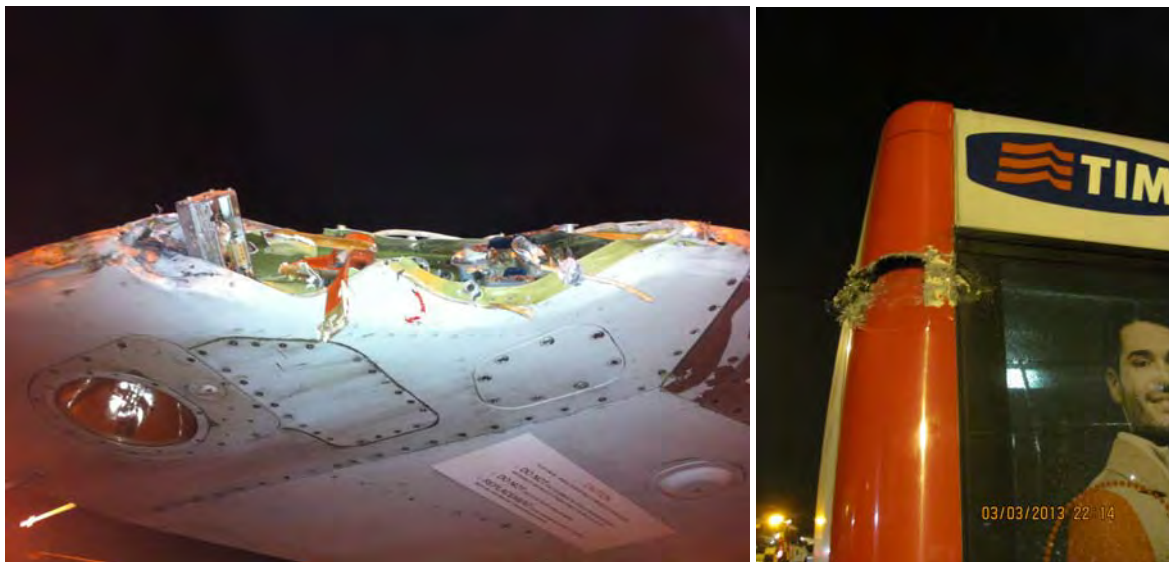
**Danni alla semiala sinistra del velivolo MD-80 ed all'autobus.**

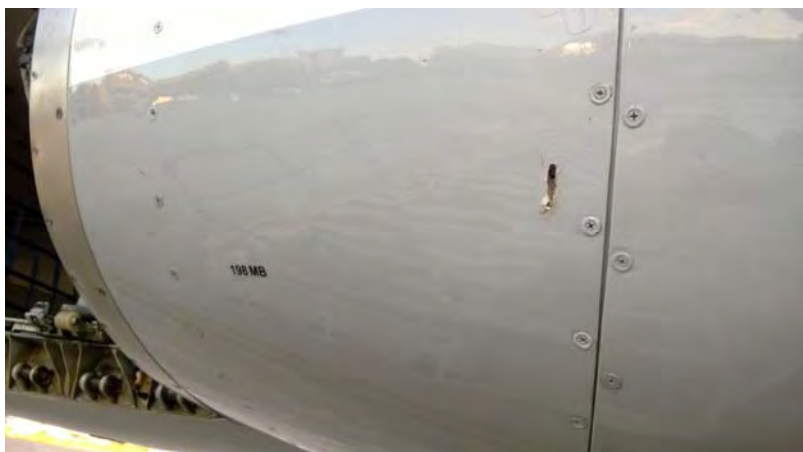
**Tipico danneggiamento ad un aeromobile che non comporta l'apertura di una inchiesta da parte ANSV.**

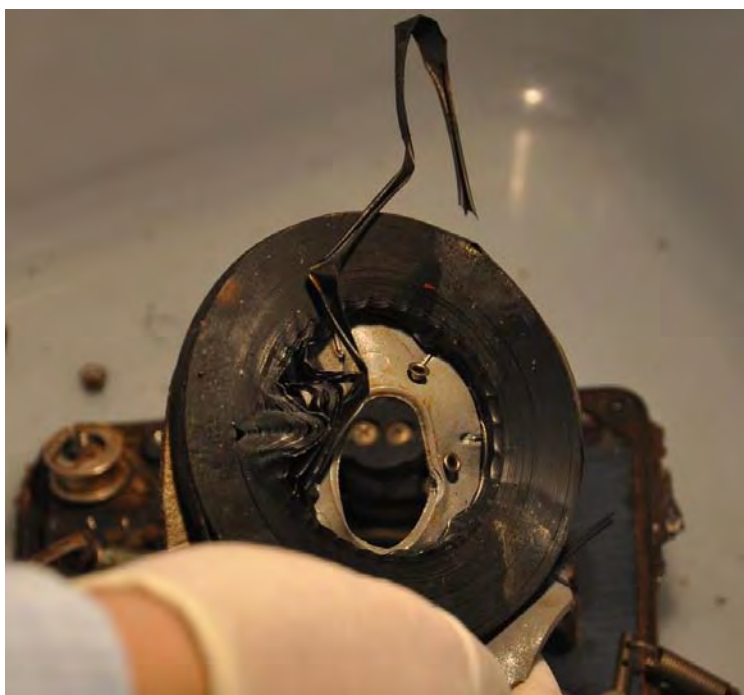
**Attività per la CIAIAC: condizioni del supporto di memoria del CVR recuperato.**

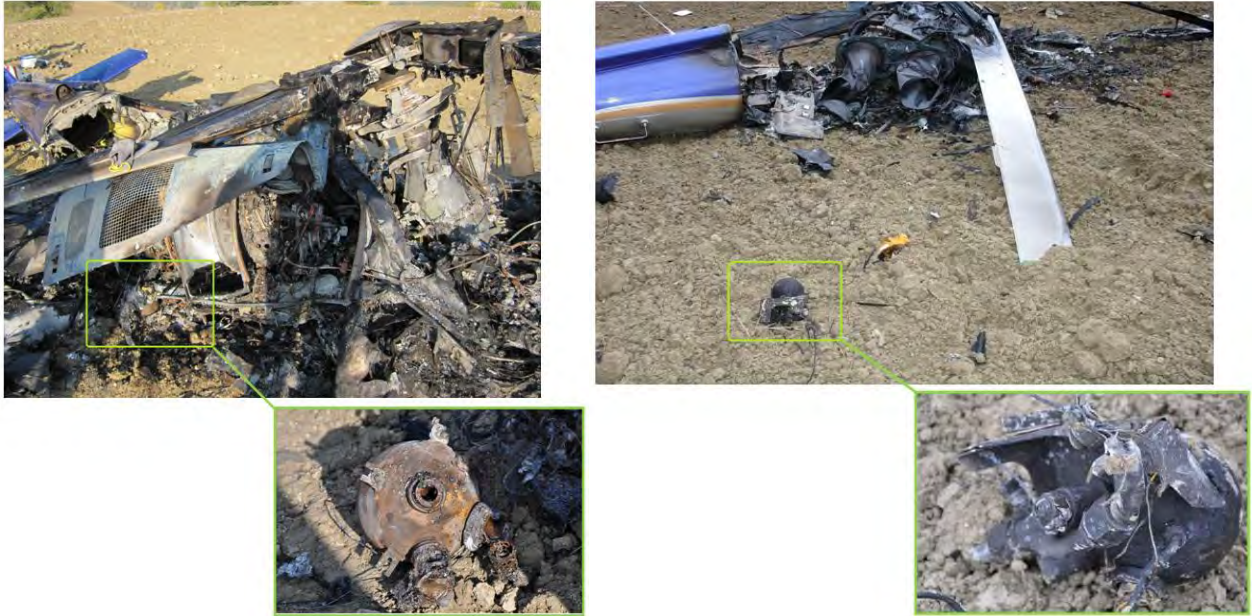
**Stato di rinvenimento delle bombole estinzione incendio motore AW109E.**

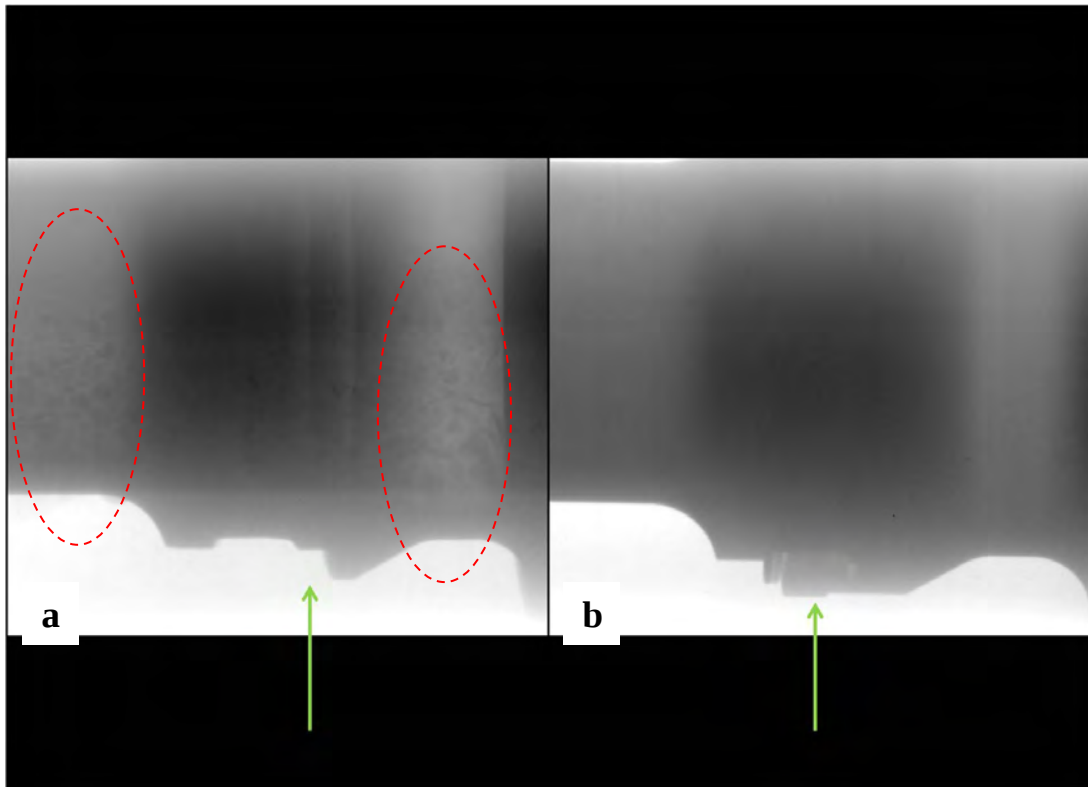
Photo 3

Early X-Ray carried out at the labs of the Italian Air Force on the failed actuator (P/N 114122-012, S/N CH1122581) revealed the presence of heavy debris in the damping housing (photo 3a, dashed lines) when compared to a new one (photo 3b); this finding was accompanied by the absence of some internal parts in the same area, presumably retaining ring, damping ring and spiralo (arrows in photo 3a).

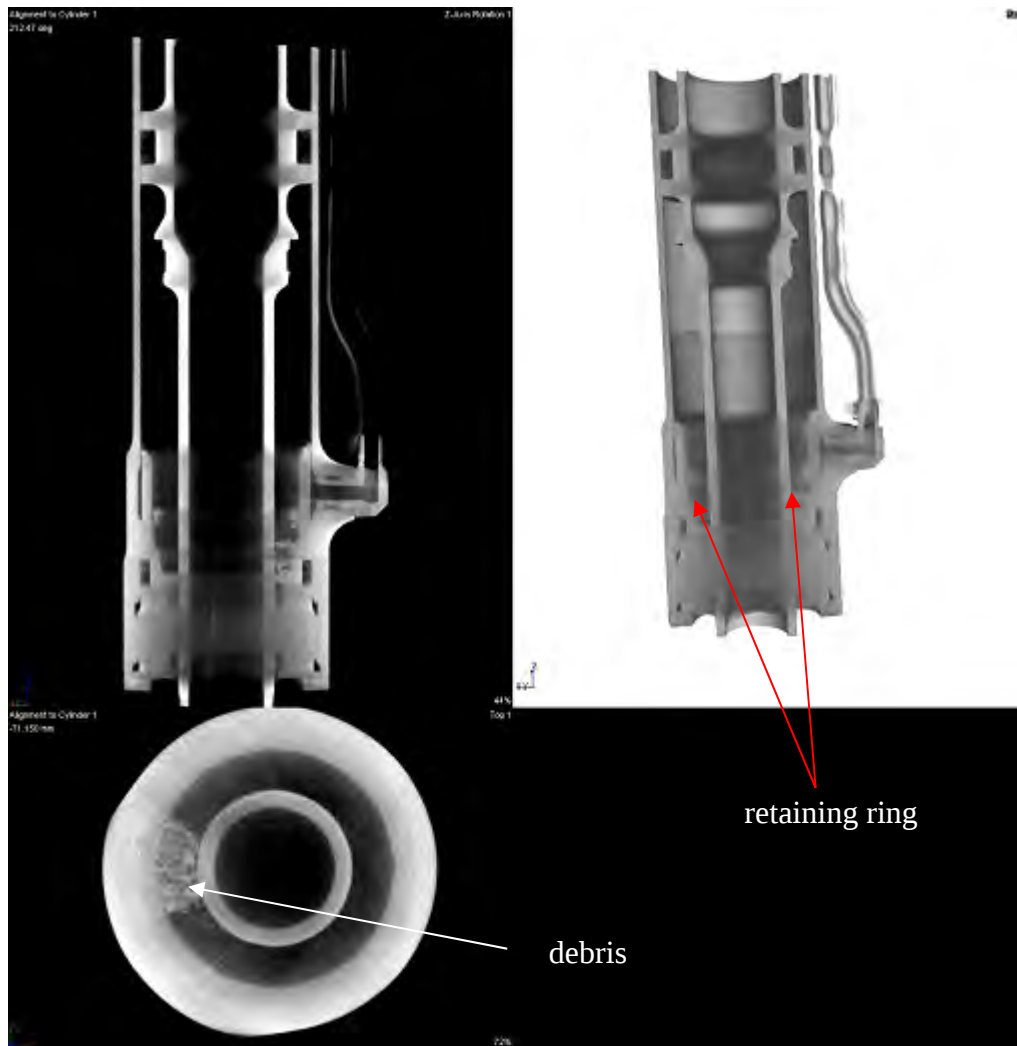
Photo 4

The following CT scan carried out at Astrium facilities (Bordeaux, France) confirmed this condition and clarified that debris was due to the spiralo and the damping ring, as well as the damages on the lip of the damping housing, while the retaining ring was eventually shown twisted, but integer, stuck inside the damping housing (photo 4).

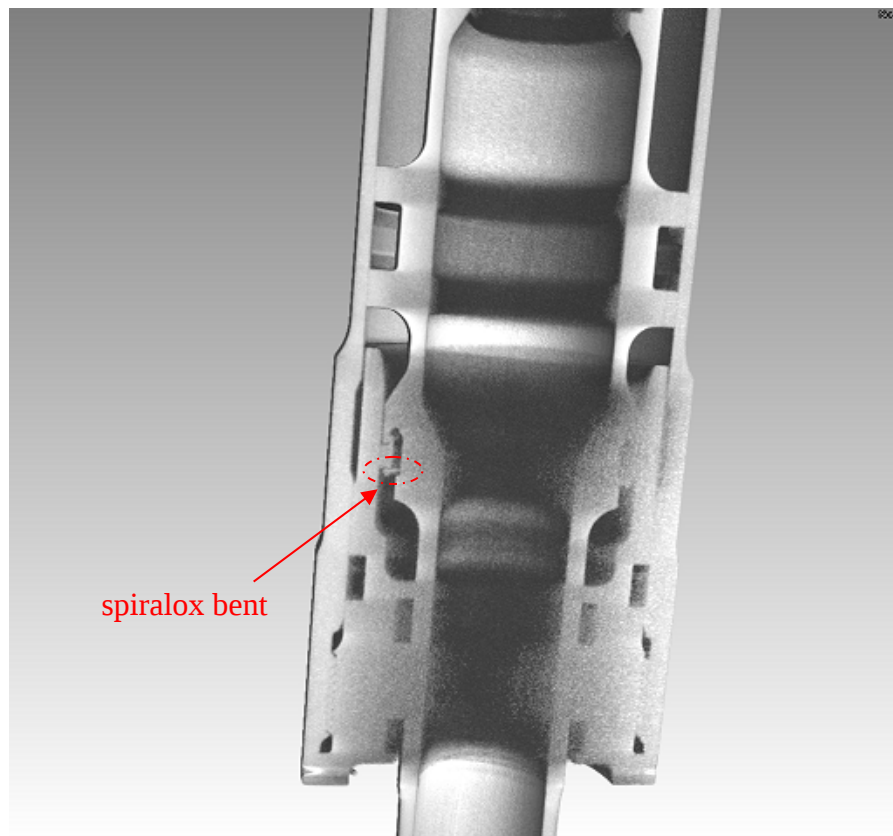
Photo 5

of debris most likely associated with an initial deterioration of the edge of the damping housing that was also observed.

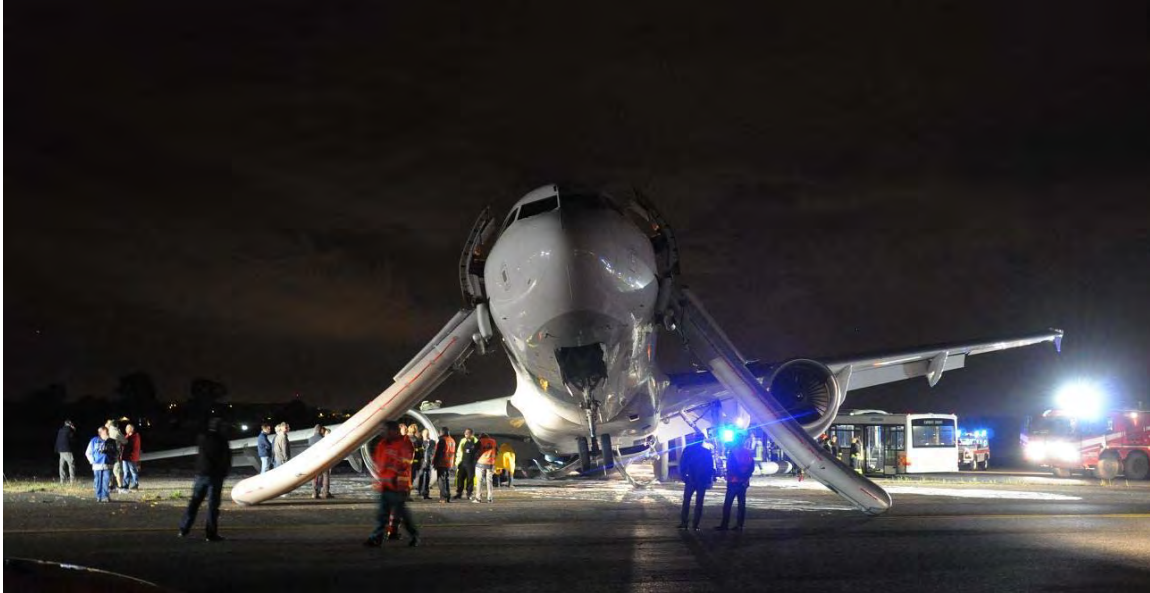
**Picture 1: aircraft just after the accident.**

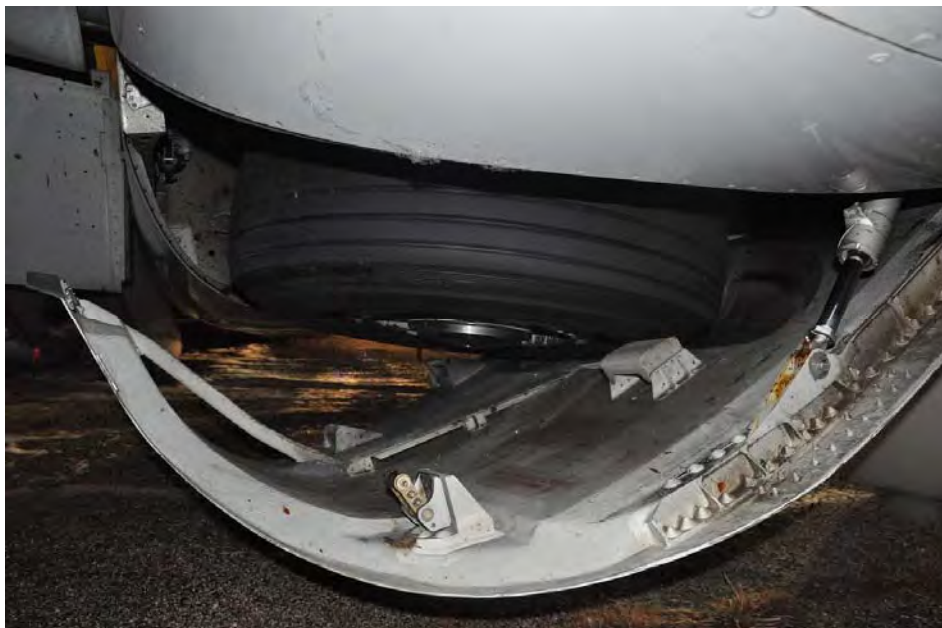
**Picture 2: right main landing gear partially open.**

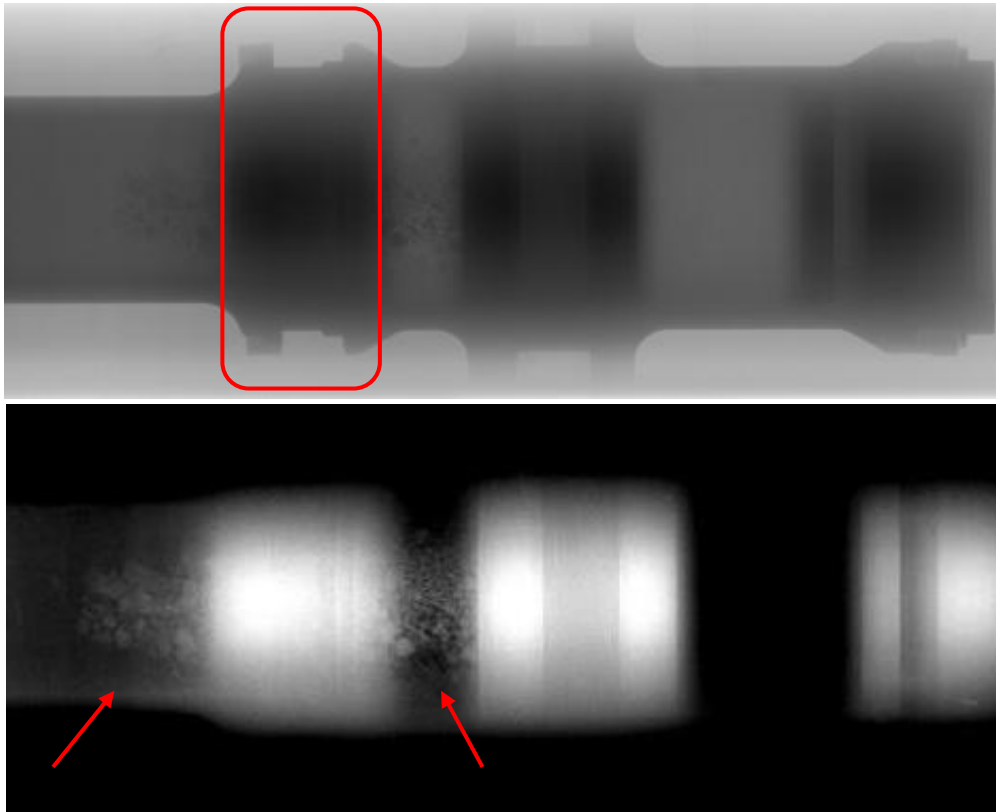
**Picture 3: evidences from X-Ray analysis.**

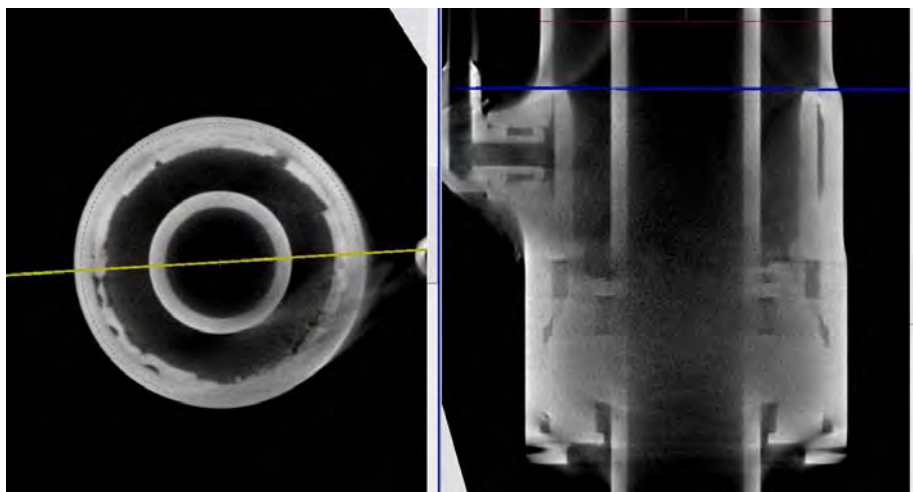
**Picture 4: evidences from CT scan.**

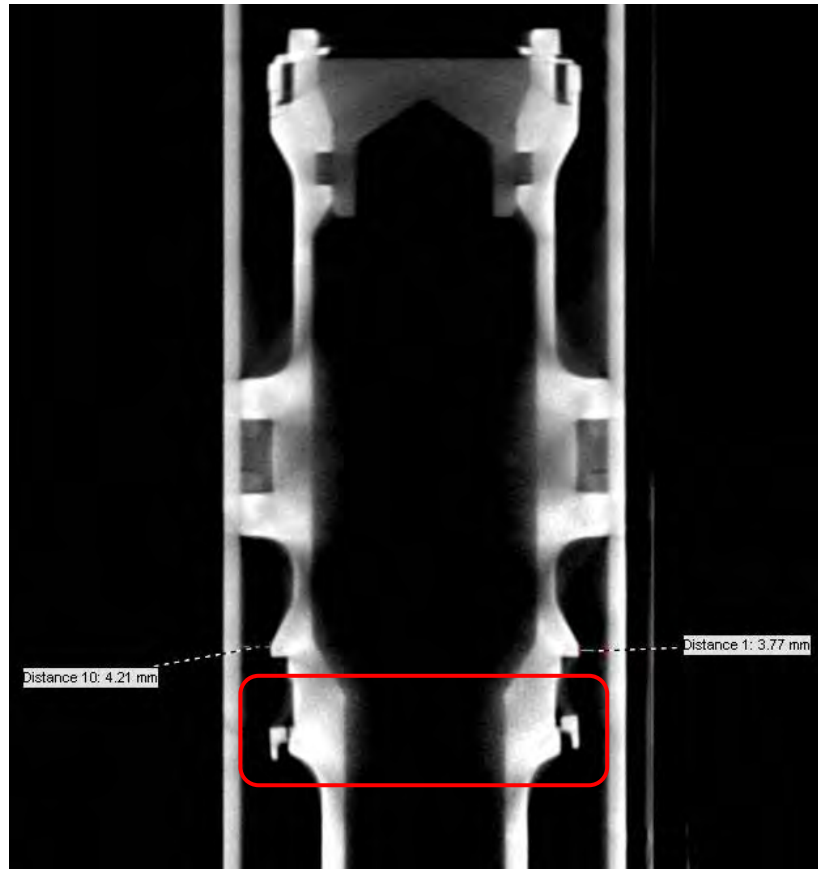
**Picture 5: evidences from CT scan.**

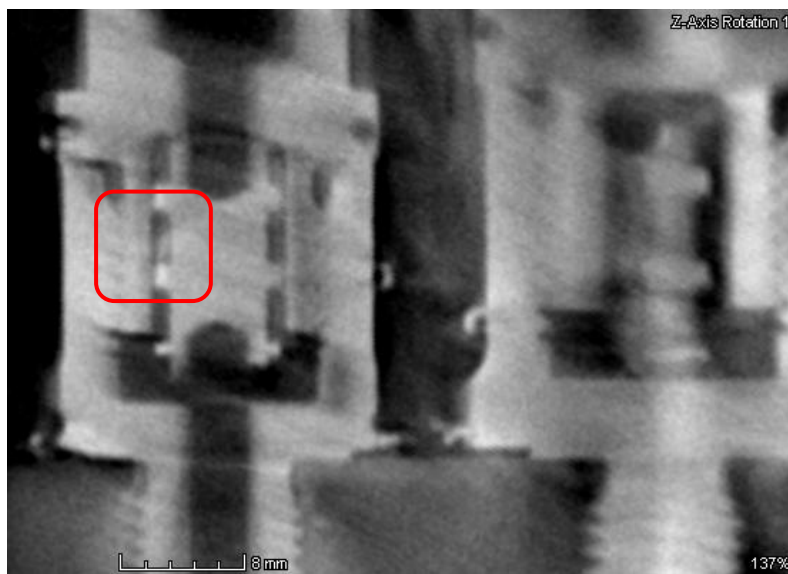
**Picture 6: evidences from CT scan.**

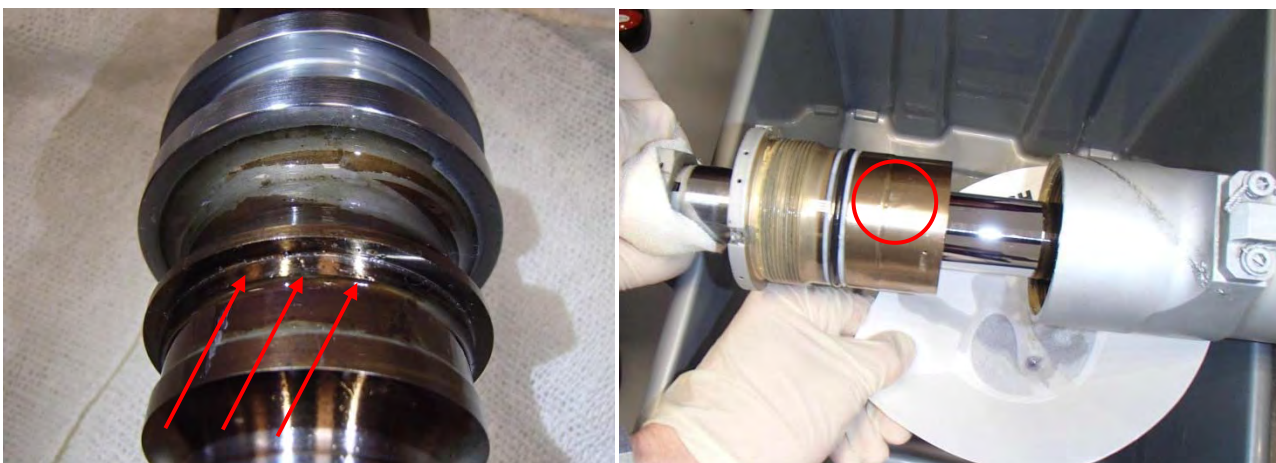
**Picture 7: contamination found on LH MLG door actuator.**
