**RAPPORTO INFORMATIVO  
SULL'ATTIVITÀ SVOLTA DALL'ANSV  
E SULLA SICUREZZA DELL'AVIAZIONE CIVILE  
IN ITALIA  
ANNO 2013**

**Subject: safety recommendations on the accident occurred on June 8<sup>th</sup> 2013, at Rome Fiumicino airport (Italy), to A320-200 registration marks HA-LWM.**

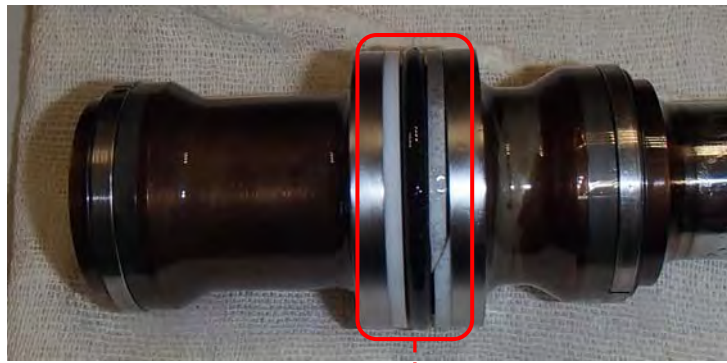
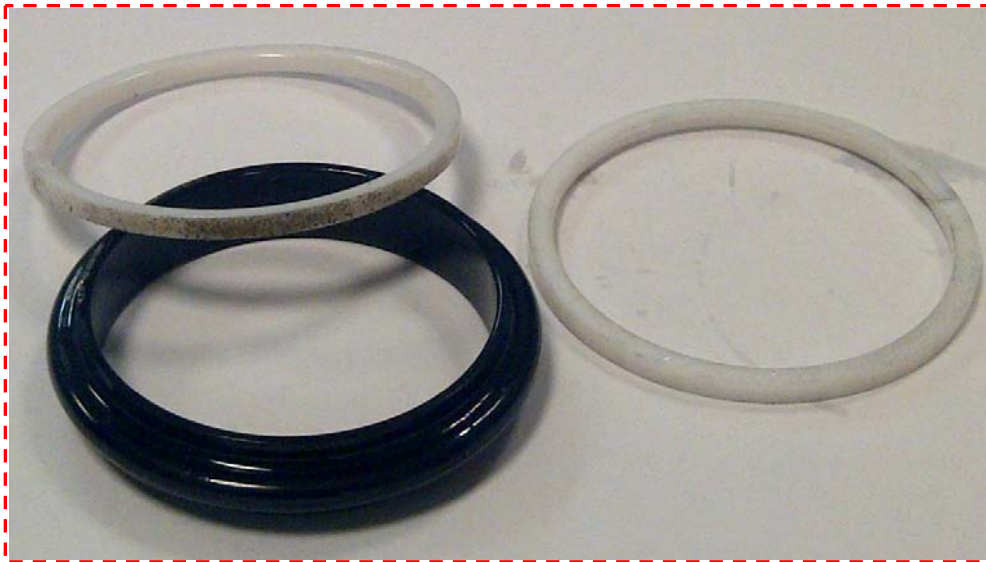
**Picture 8: contamination found on LH MLG door actuator.**
