RELAZIONI D'INCHIESTA

INCIDENTE a/m Cessna 152, marche I-AMDC (N. A/15/05)

Tipo dell'aeromobile e marche	Cessna modello A152, marche I-AMDC.
Data e ora	27 maggio 2005, 12.40 UTC (14.40 ora locale).
Località dell'evento	Aviosuperficie Arena Po (PV).
Descrizione dell'evento	<p>L'aeromobile, decollato dall'aeroporto di Biella, era diretto all'aviosuperficie di Arena Po (PV) per un volo finalizzato ad acquisire pratica di atterraggio e decollo su aviosuperfici.</p> <p>Accanto al pilota ai comandi, abilitato a condurre il Cessna A152, era seduto un pilota istruttore che fungeva da pilota di supporto, esperto di operazioni condotte su aviosuperfici.</p> <p>Nella fase di avvicinamento finale per pista 21 di Arena Po, l'istruttore notava alcuni piloni di una linea elettrica posizionati lateralmente alla soglia pista. Al fine di evitare l'impatto dell'aeromobile contro eventuali cavi in sospensione (poi accertato non esserci, in quanto interrati), lo stesso istruttore assumeva immediatamente il controllo del velivolo ed imponeva allo stesso una decisa cabrata.</p> <p>Dopo la improvvisa manovra, l'istruttore manteneva il controllo dell'aeromobile e valutata la situazione creatasi, riteneva

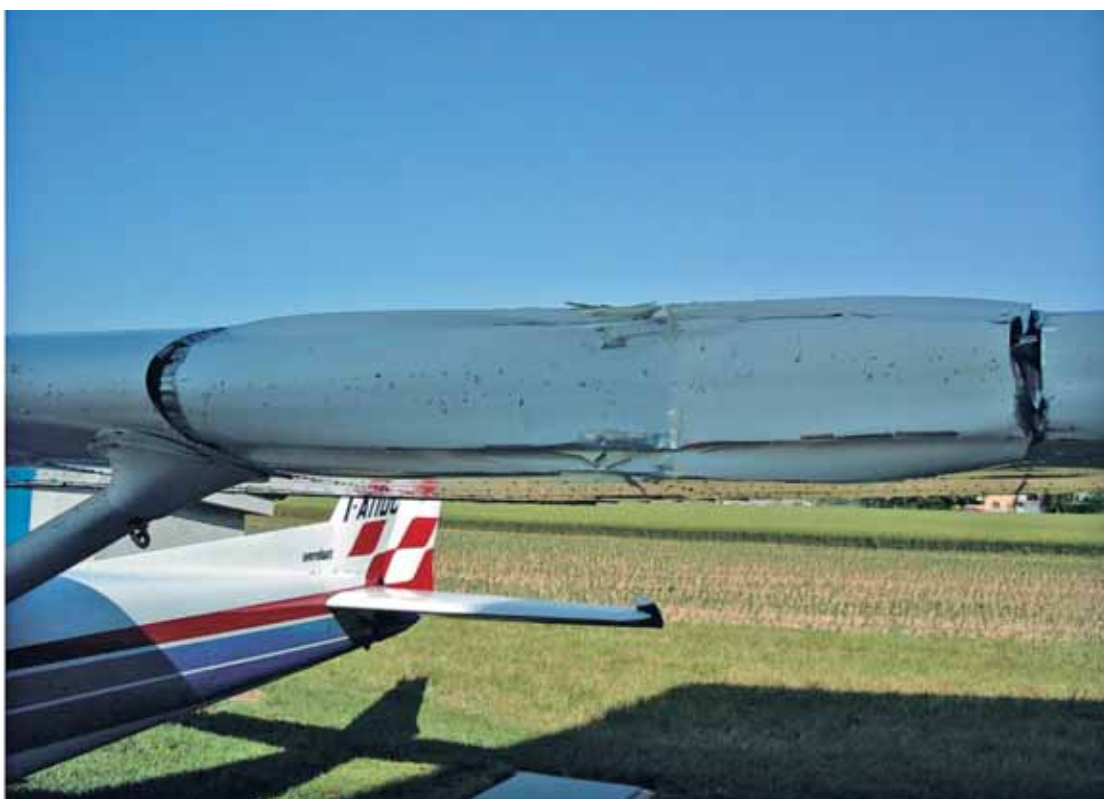
Foto 1

Semiala sinistra.

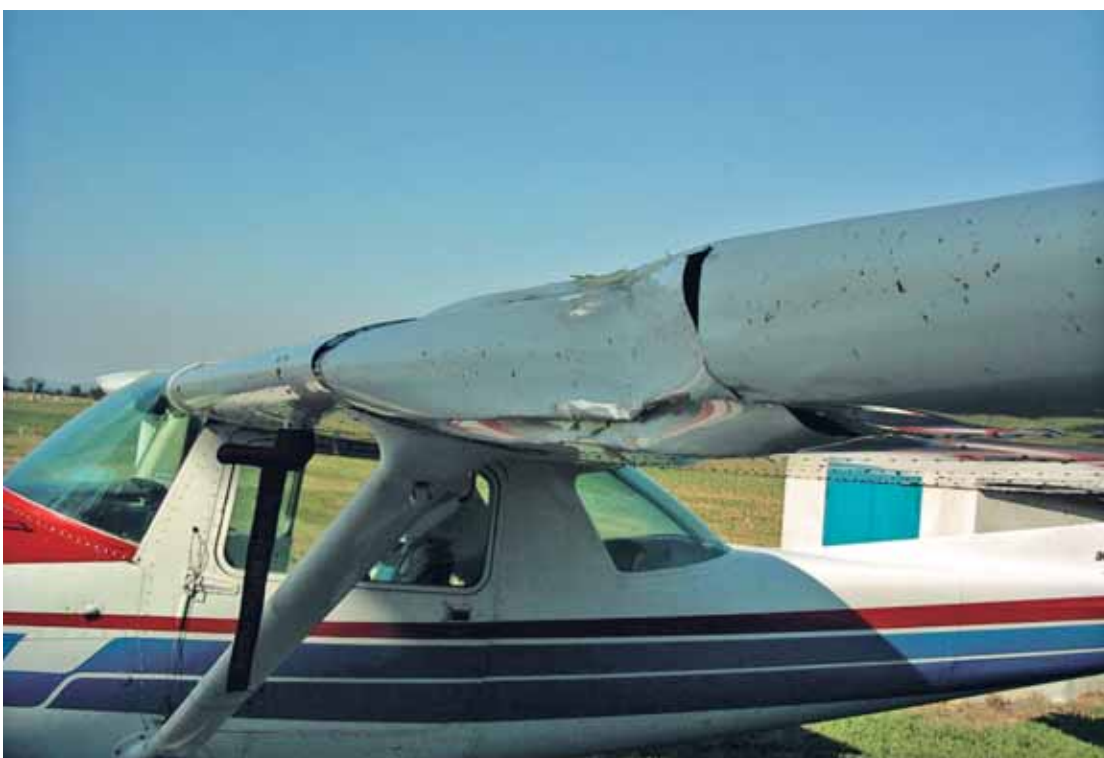
Foto 2

Semiala sinistra.

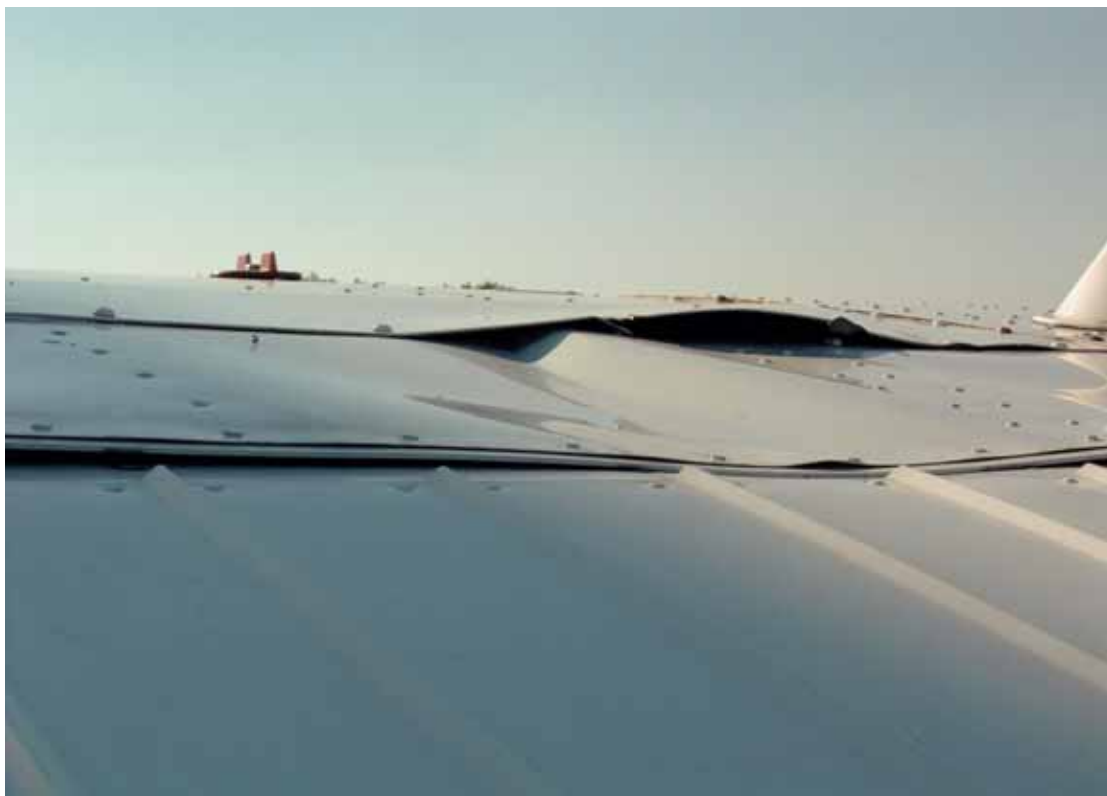
Foto 3

Serbatoio alare.

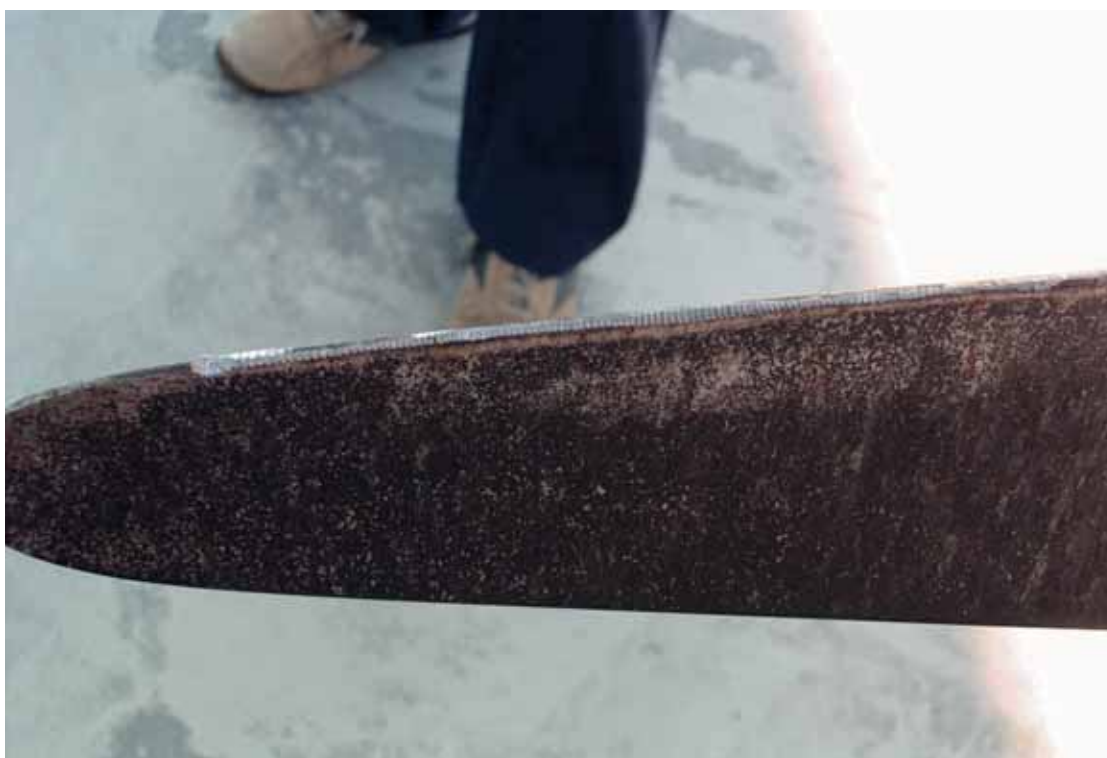
Foto 4

Bordo d'attacco dell'elica.
