AGENZIA NAZIONALE PER LA SICUREZZA DEL VOLO

RELAZIONI D'INCHIESTA

- Incidente Piper PA-34-200, marche I-MIMU, aeroporto Palermo Punta Raisi, 19.6.2000**
- Incidente Cessna 150, marche I-FFSH, S. Maria Nuova di Bertinoro (FO), 12.8.2000**
- Incidente Grob Twin Astir, marche I-IVAS, Monte Marzola (TN), 6.5.2001**
- Incidente FIAT G.59B, marche I-MRSV, aeroporto Parma, 13.5.2001**
- Incidente Cessna 150, marche I-AMAB, aeroporto Roma Urbe, 30.11.2001**
- Incidente Yak 50, marche LY-AKU, aeroporto Firenze Peretola, 1.12.2001**
- Incidente Socata TB 9, marche I-IAEO, aviosuperficie Sabaudia (LT), 9.2.2002**
- Incidente Piper PA-28-140, marche I-ICES, aeroporto Biella Cerrione, 17.4.2002**

N. A/9-16/02

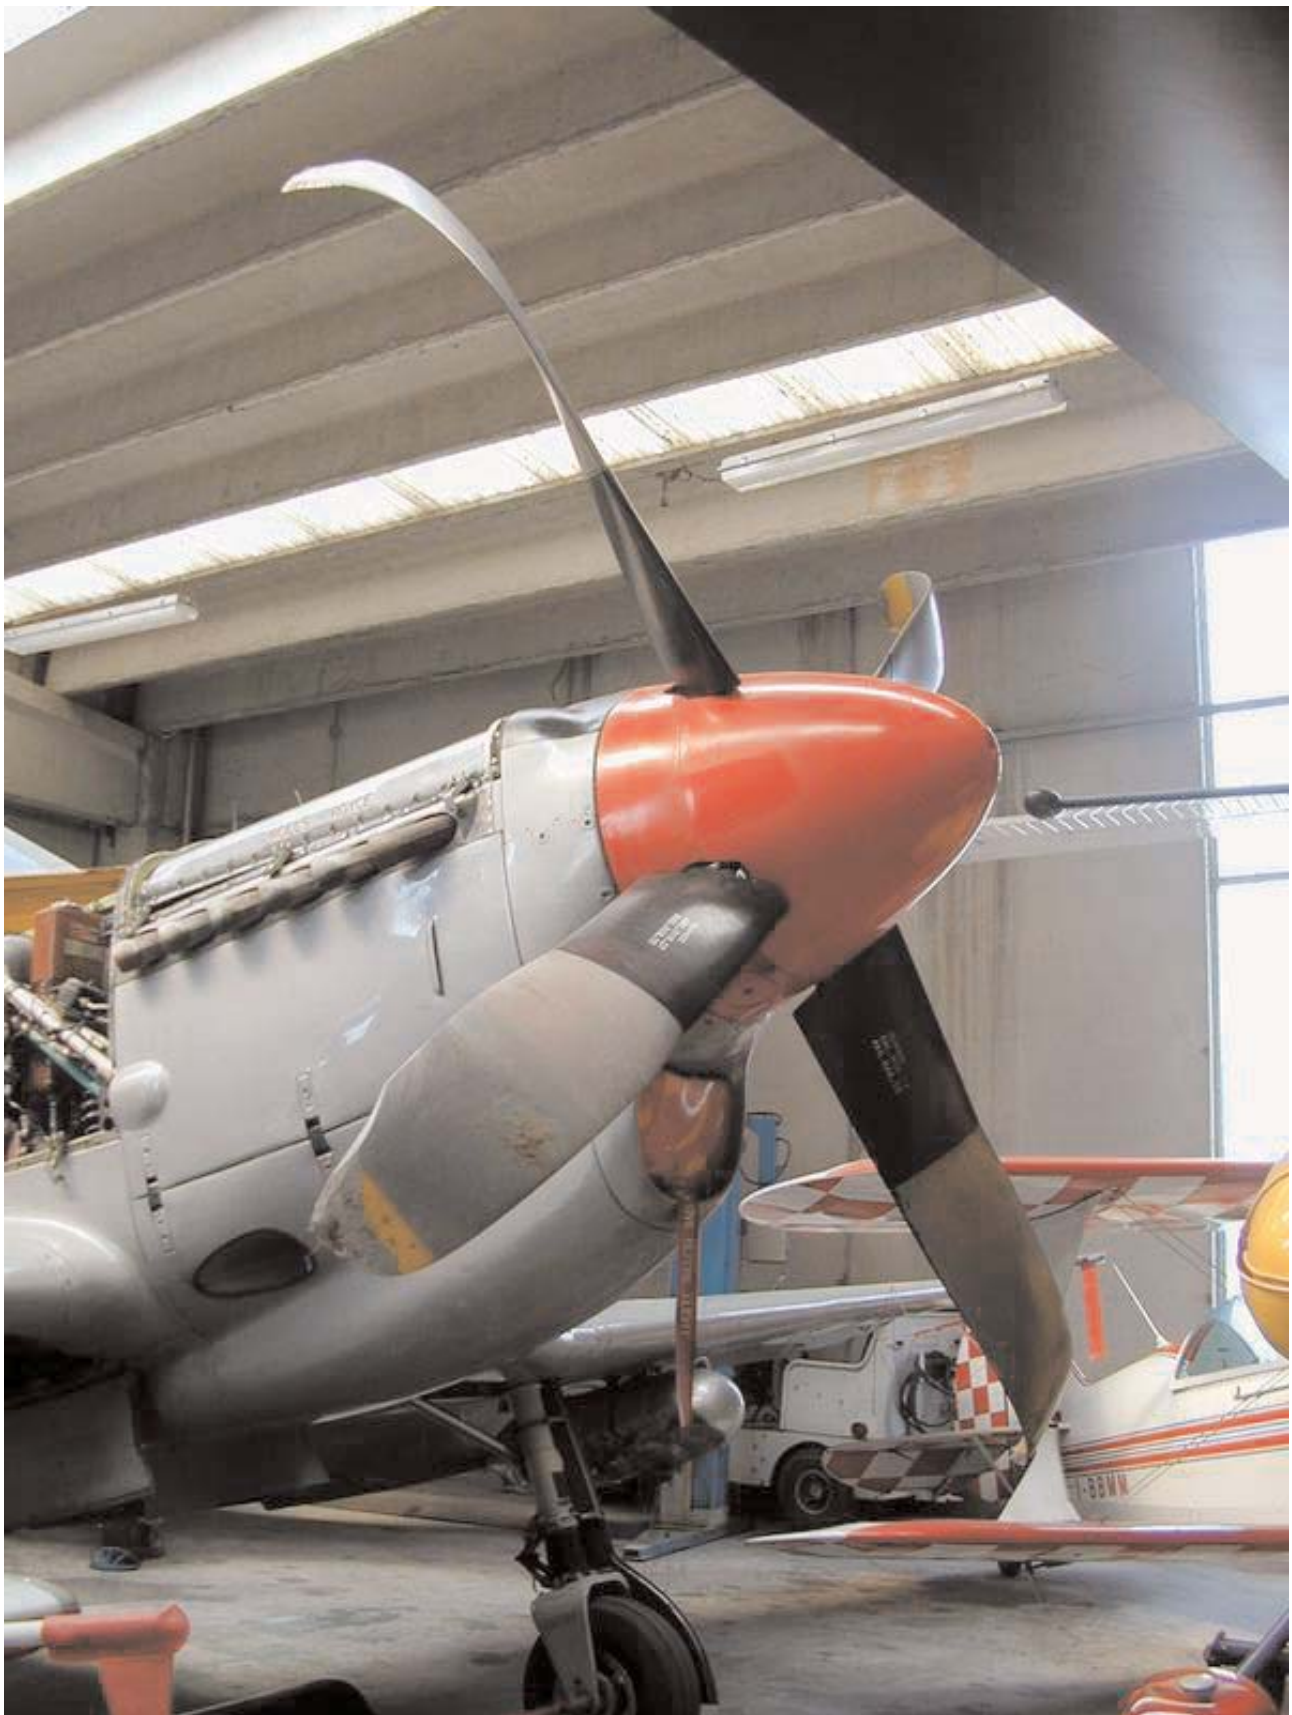
Foto 1

Parte anteriore velivolo danneggiato

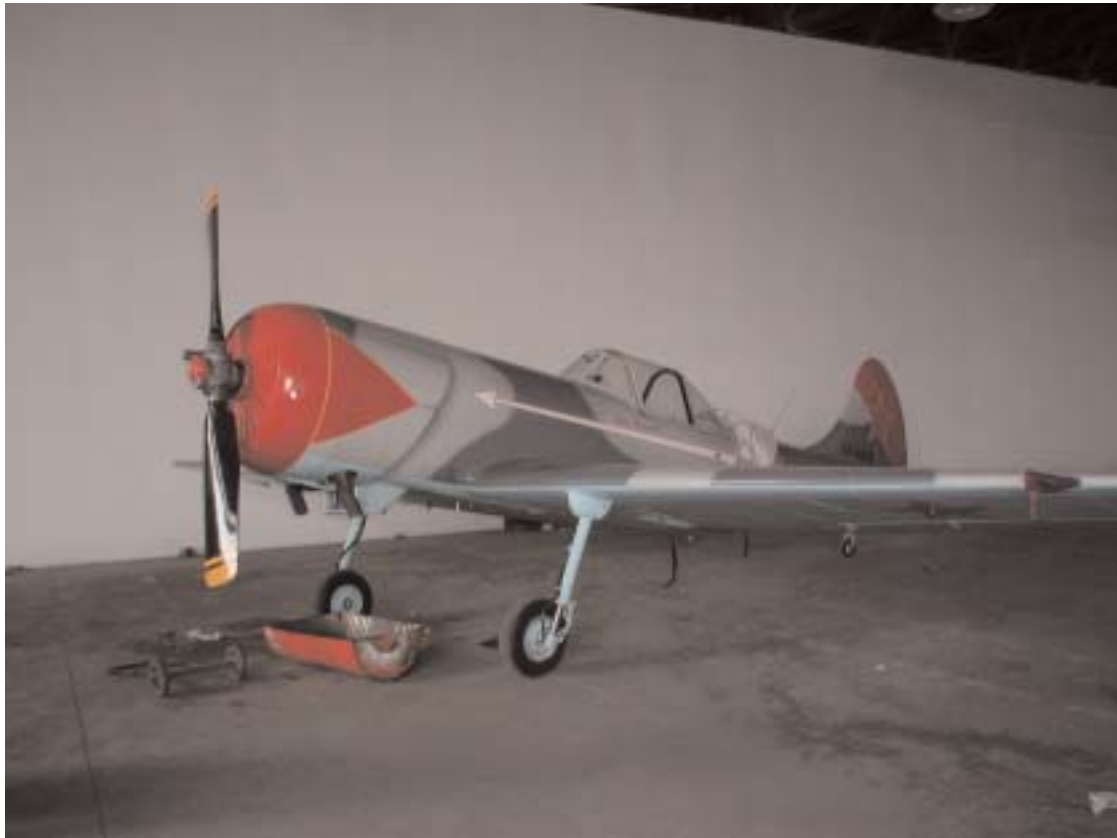
Foto 1

Vista anteriore sinistra dell'a/m incidentato

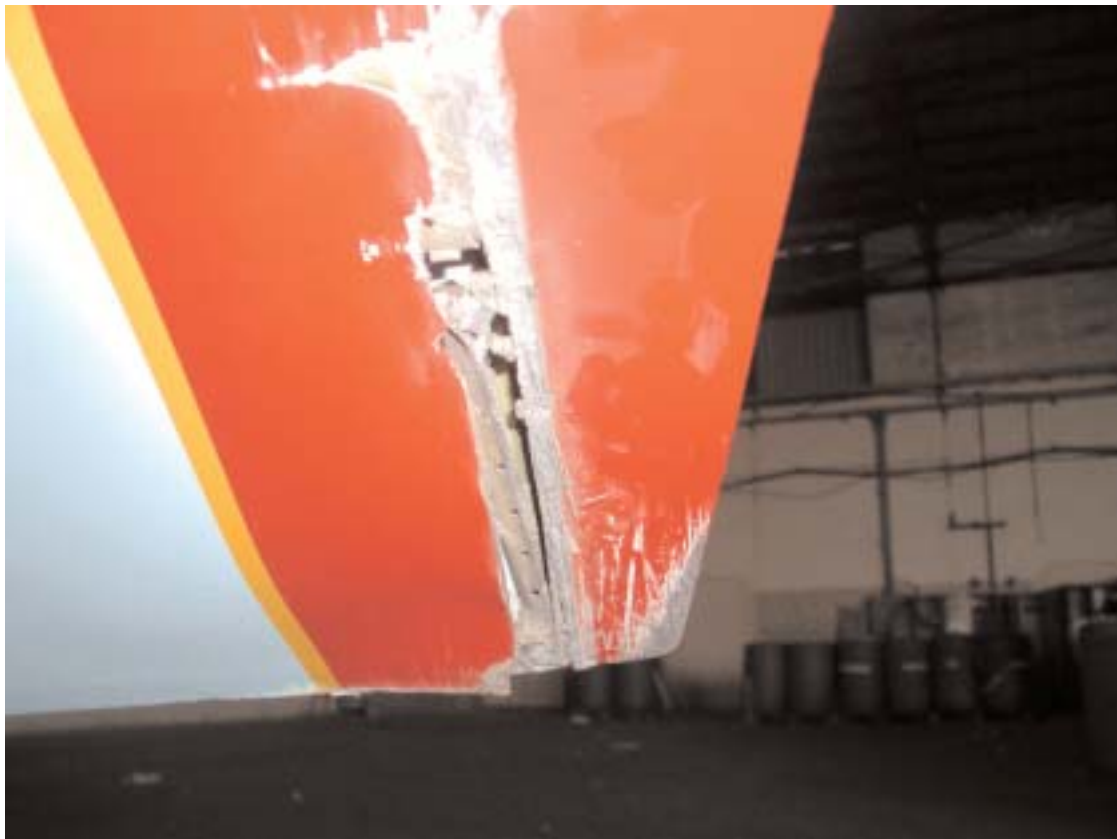
Foto 2

Particolare dell'alettone danneggiato
