# **AGENZIA NAZIONALE PER LA SICUREZZA DEL VOLO**

## **RELAZIONE D'INCHIESTA**

**INCIDENTE OCCORSO ALL'AEROMOBILE  
SA 316 B "Alouette III", MARCHE I-ELTO,  
Località Stadomelli, comune Rocchetta di Vara (La Spezia)  
22 dicembre 2001**

**N. A/6/02**

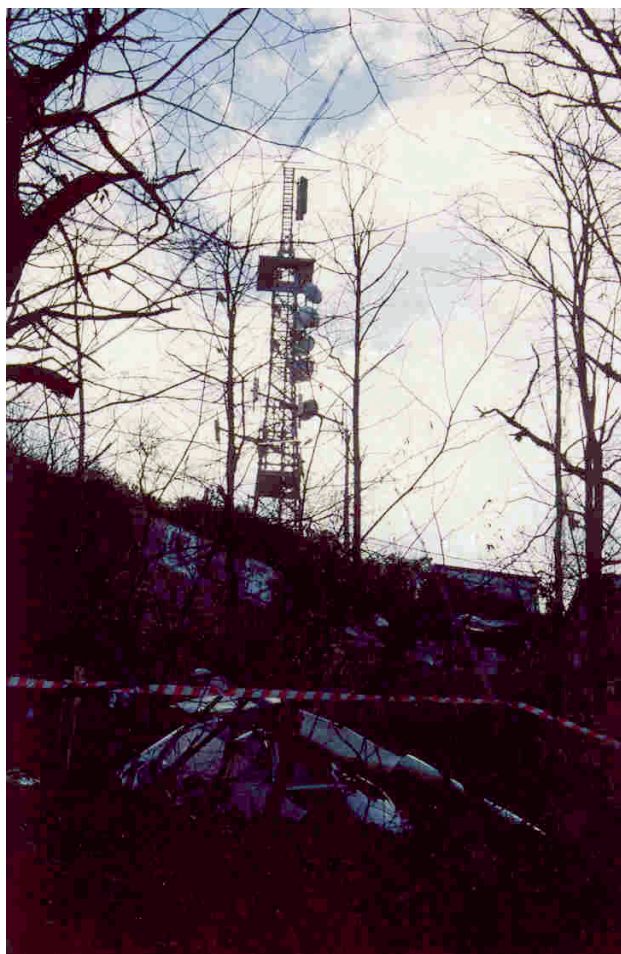
Foto 1

Elicottero incidentato e traliccio antenne

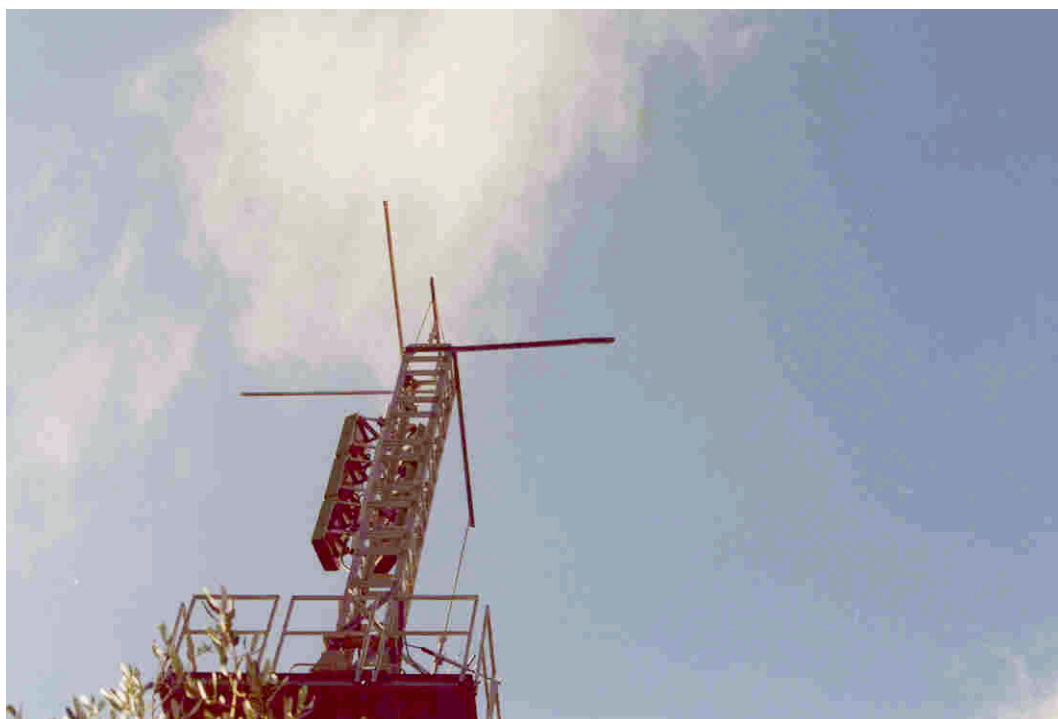
Foto 2

Una delle quattro barre situate alla sommità del traliccio con funzione di parafulmine presenta degli evidenti segni di impatto a circa 1/3 della lunghezza e vi sono inoltre dei segni di vernice di colore giallo, simile a quella usata per le pale del rotore di coda (foto in Allegato B). Ciò conferma quanto riferito dai testimoni che hanno visto le pale del rotore di coda urtare la sommità del traliccio in corrispondenza delle barre parafulmine.

Particolare sommità traliccio con barre parafulmini

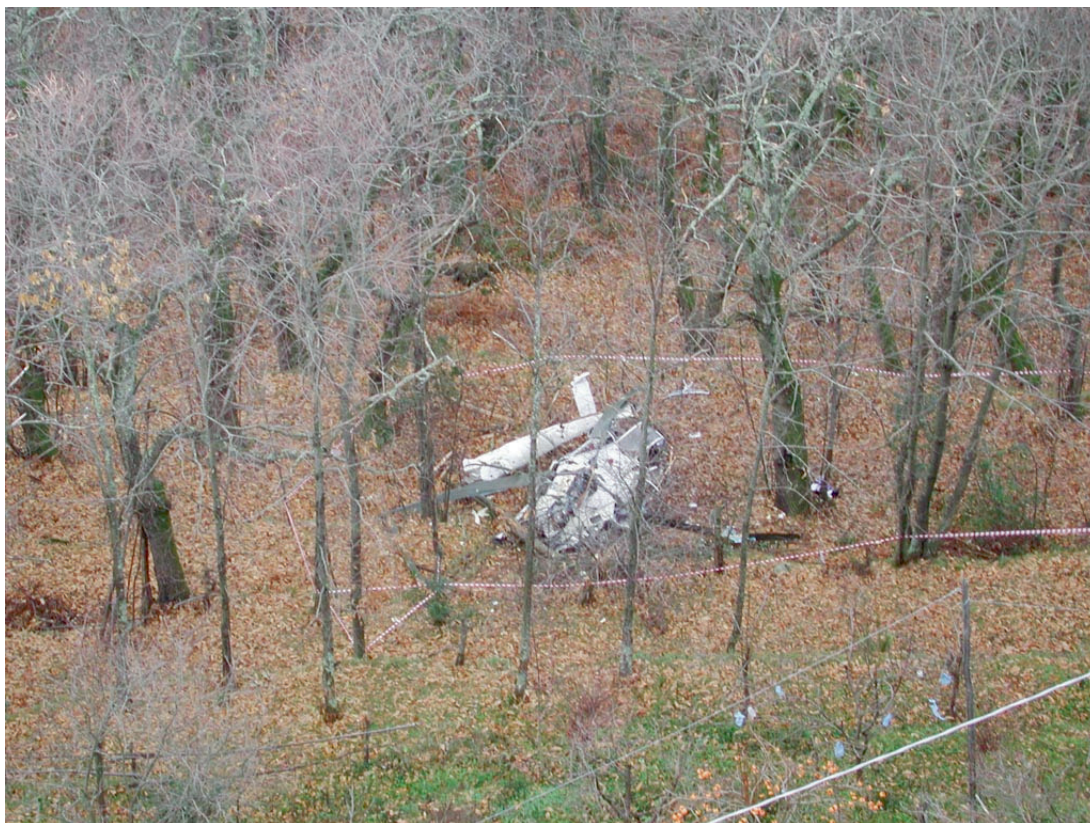
Foto 3

Elicottero incidentato - vista dal traliccio

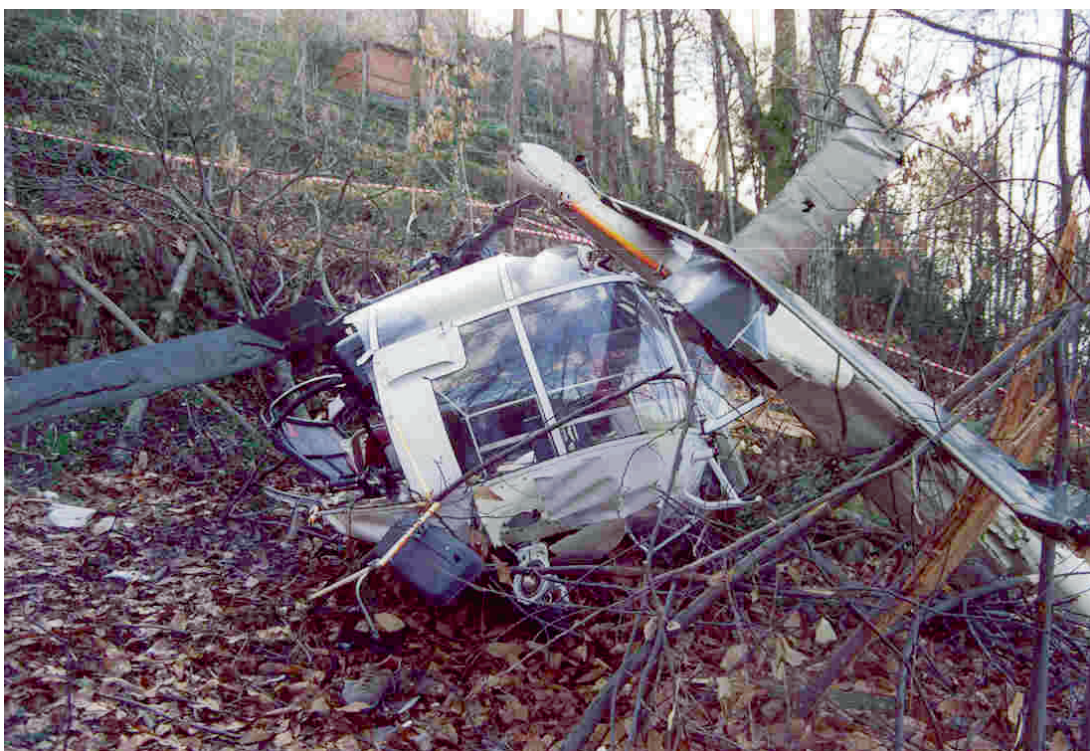
Foto 4

Elicottero incidentato – vista frontale

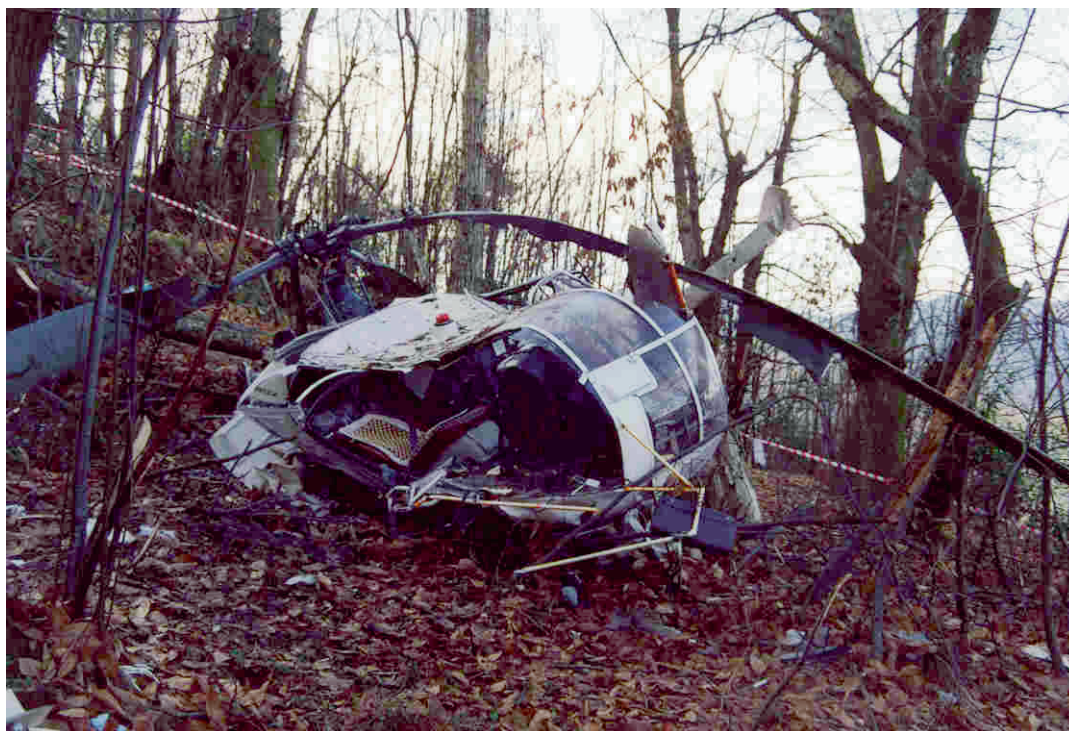
Foto 5

Elicottero incidentato – vista frontale

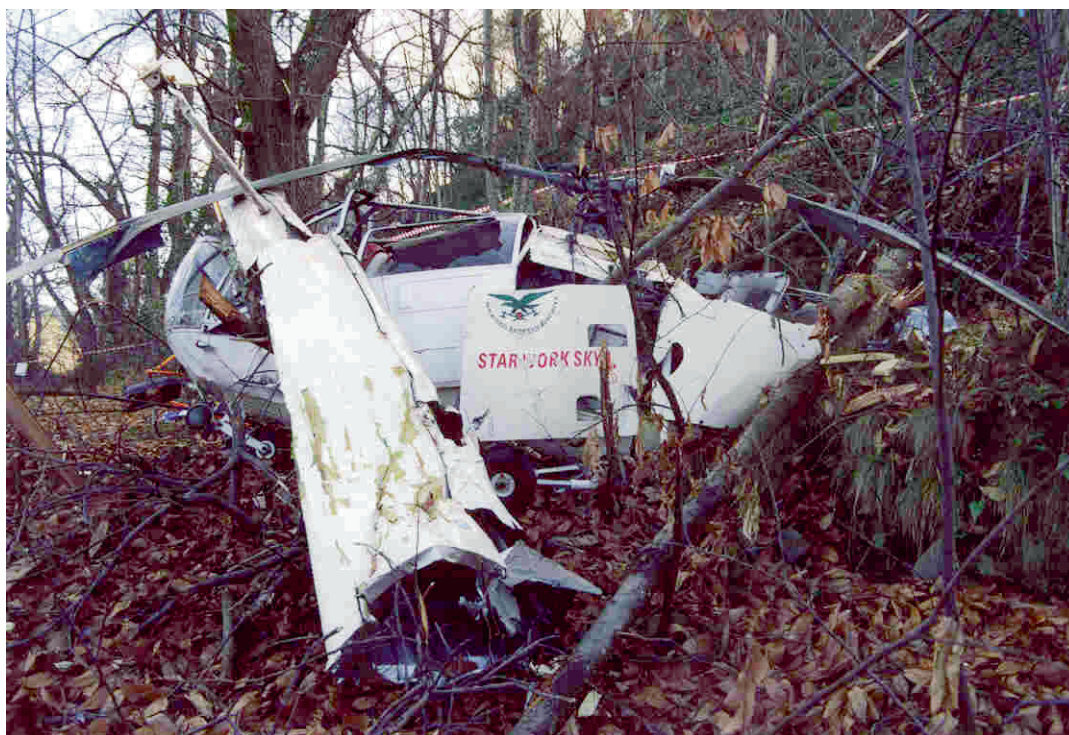
Foto 6

Il tronco di coda e la parte posteriore della fusoliera risultano essere staccati dal corpo principale. Data l'esistenza di una velocità di rotazione intorno all'asse verticale durante la caduta (l'elicottero ruotava su sè stesso a causa del distacco del rotore di coda-mozzo e pale), a seguito dell'impatto al suolo e per effetto dell'inerzia la parte posteriore della fusoliera si è staccata.

Elicottero incidentato – vista laterale con trave di coda spezzata

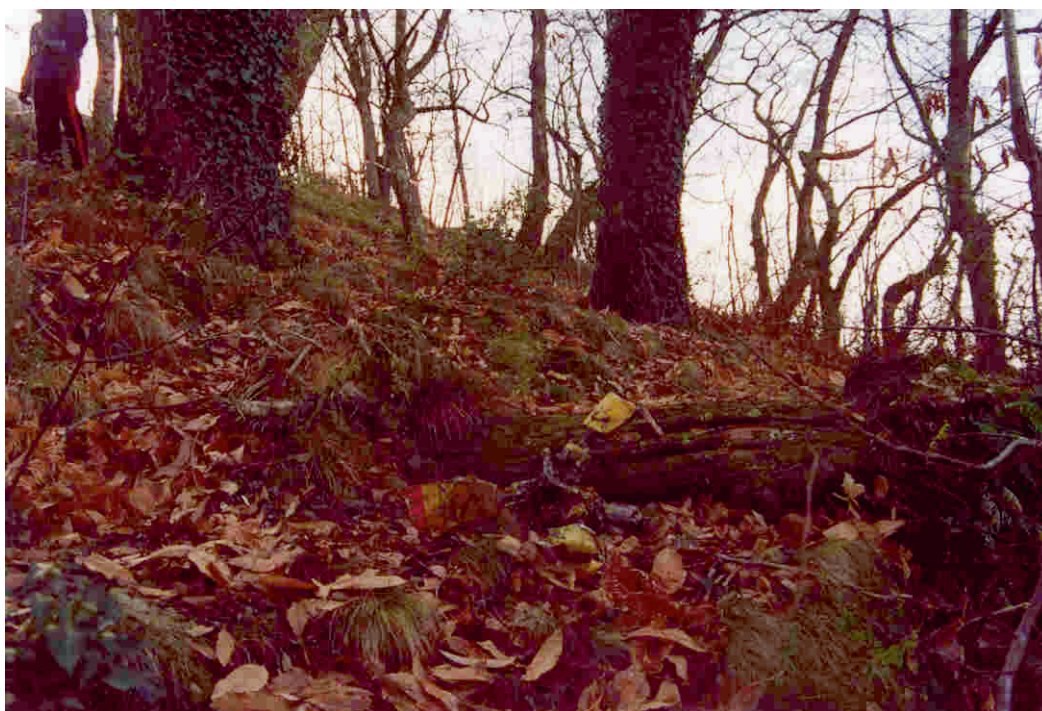
Foto 7

Ad una distanza di circa 37 metri più a valle rispetto al punto dove sono concentrati maggiormente i resti dell'elicottero, è stato rinvenuto il rotore di coda con le pale tranciate per oltre i 2/3 della lunghezza originale. Frammenti delle pale sono stati rinvenuti sia vicino ai resti dell'elicottero, sia nelle immediate vicinanze del traliccio (circa 5-6 metri). L'asta di colore arancione posta in corrispondenza del rotore di coda che ha la funzione di proteggere la zona intorno le pale del rotore stesso, comunemente chiamata "*bequille*", è stata anch'essa rinvenuta spezzata e vicino al traliccio (vedere Allegati A e B ).

Rotore di coda – mozzo e pale – staccatosi in volo e rinvenuto nel bosco nei pressi dell'elicottero

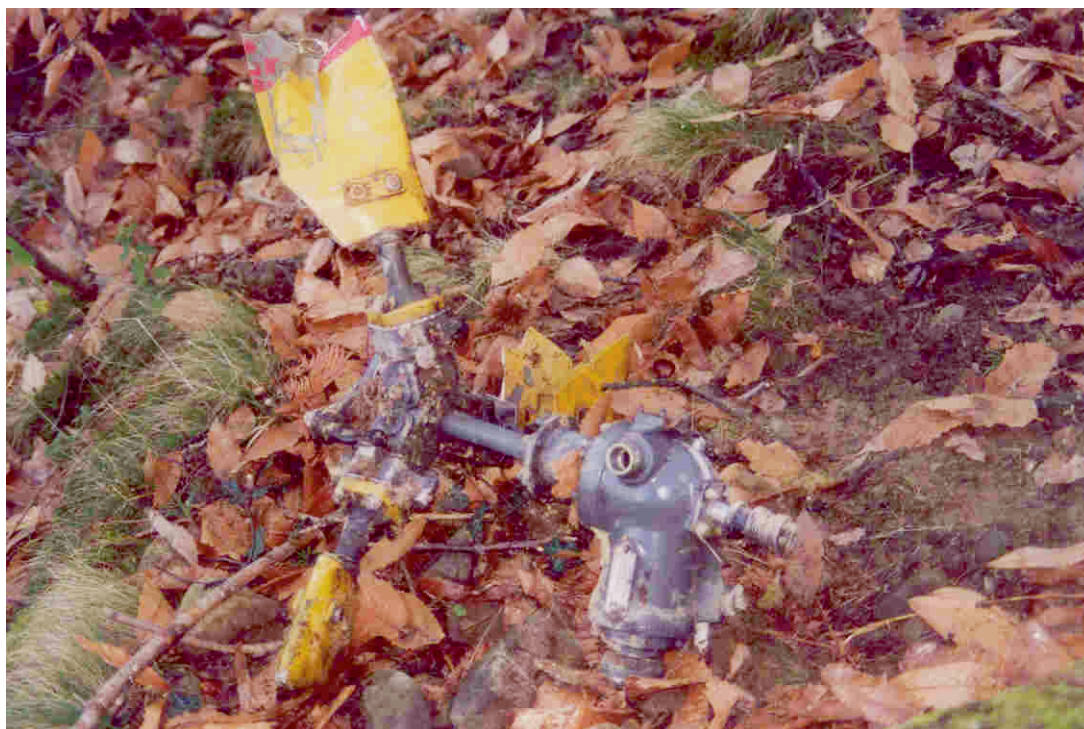
Foto 8

Particolare rotore di coda – mozzo e pale

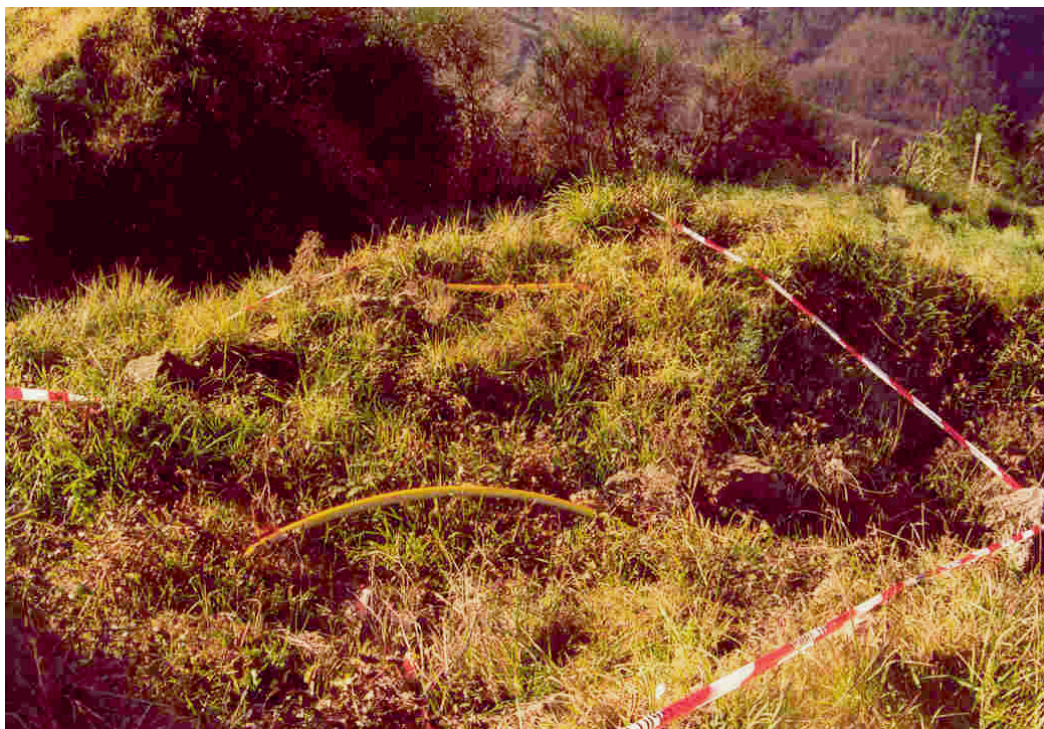
Foto 9

Parti della bequille spezzatasi in volo – asta posta in prossimità del rotore di coda dell'elicottero

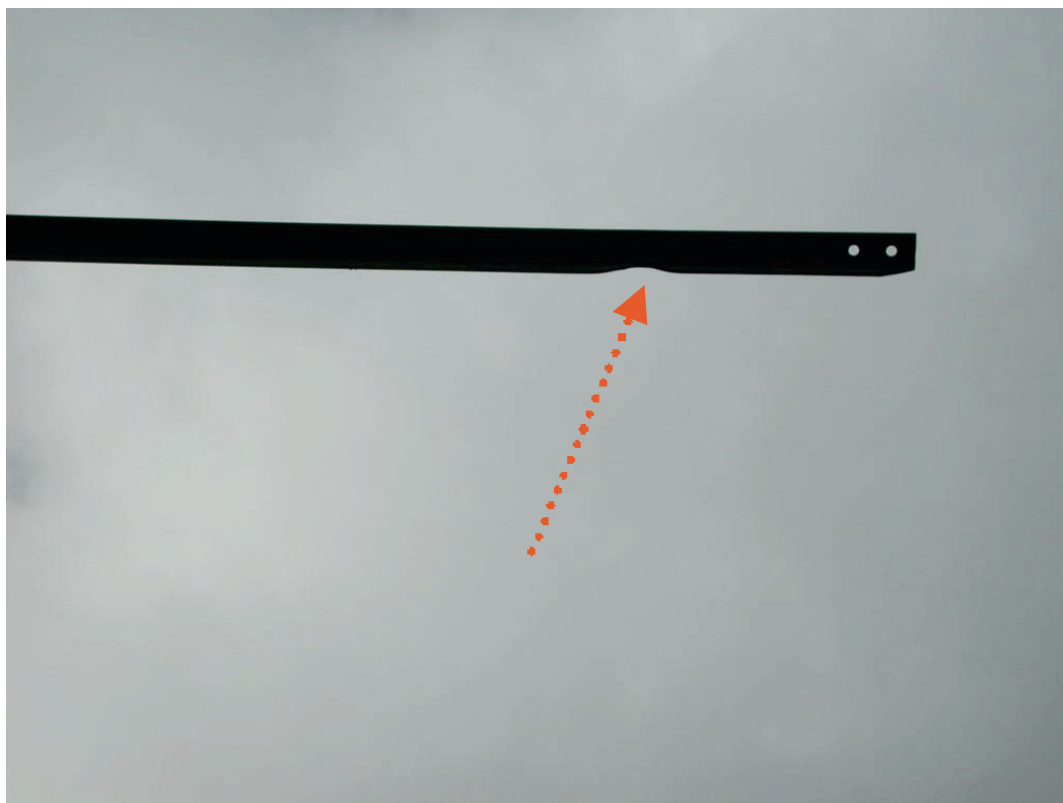
Foto 10

Tale circostanza non è riconducibile a fattori tecnici, ma, come già evidenziato nel paragrafo precedente, ad un accidentale urto delle pale del rotore di coda contro la sommità del traliccio di antenne (in particolare contro una delle barre parafulmini).

Barra parafulmine situata in cima al traliccio – notare la parte danneggiata a seguito dell'urto delle pale del rotore di coda

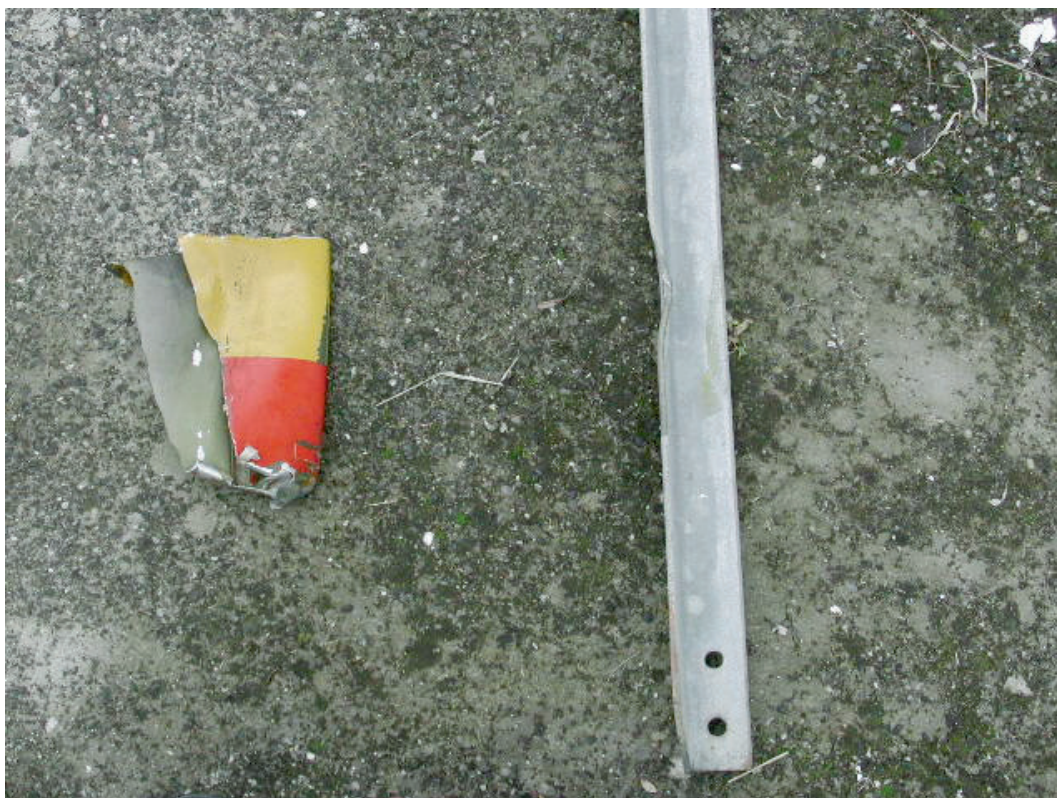
Foto 11

Barra parafulmine danneggiata e pezzo pala del rotore di coda

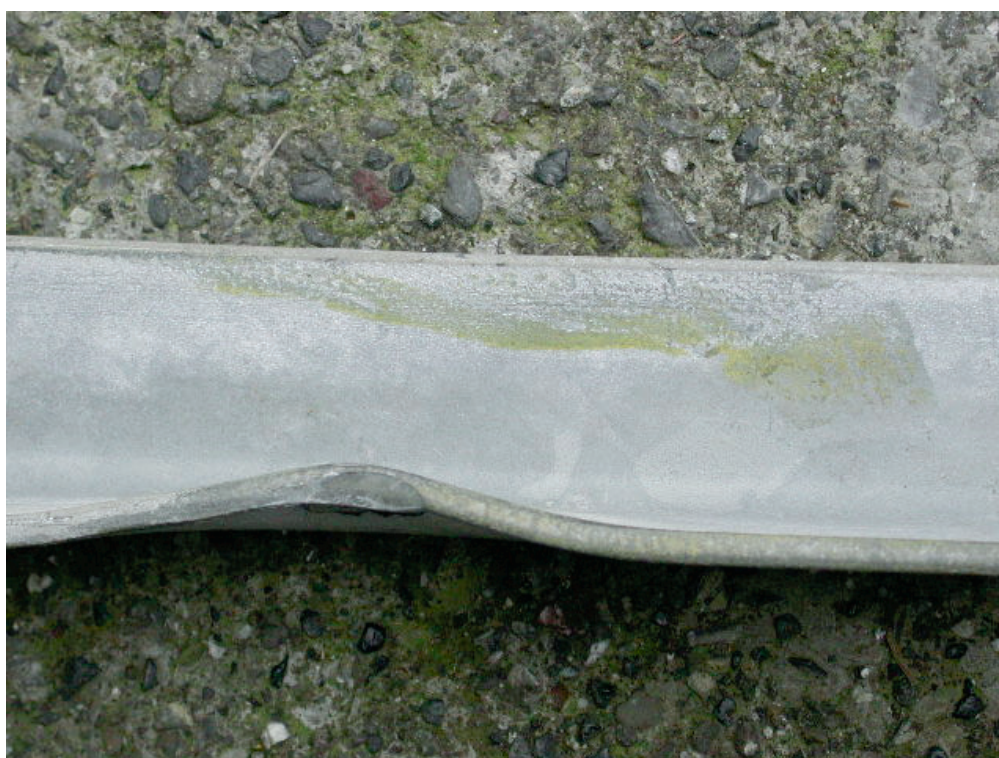
Foto 12

Particolare della deformazione della barra – notare i segni di colore giallo simile a quello delle pale del rotore di coda

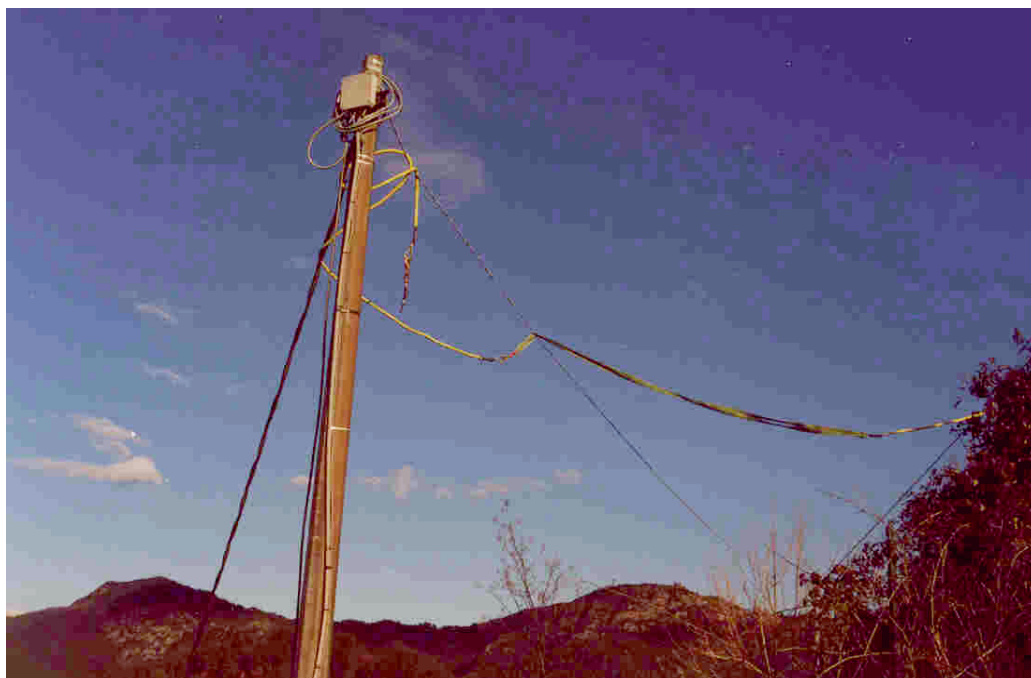
Foto 13

Parte della fune attorcigliata ad un palo posto nella vicinanze del traliccio

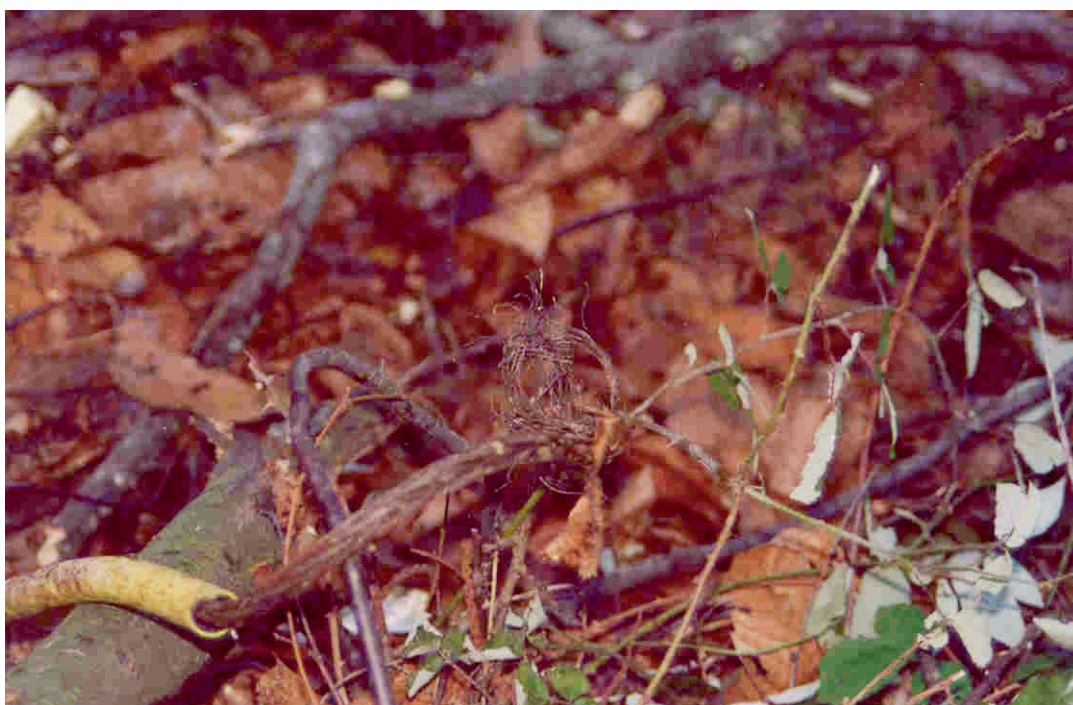
Foto 14

Parte della fune rimasta agganciata all'elicottero

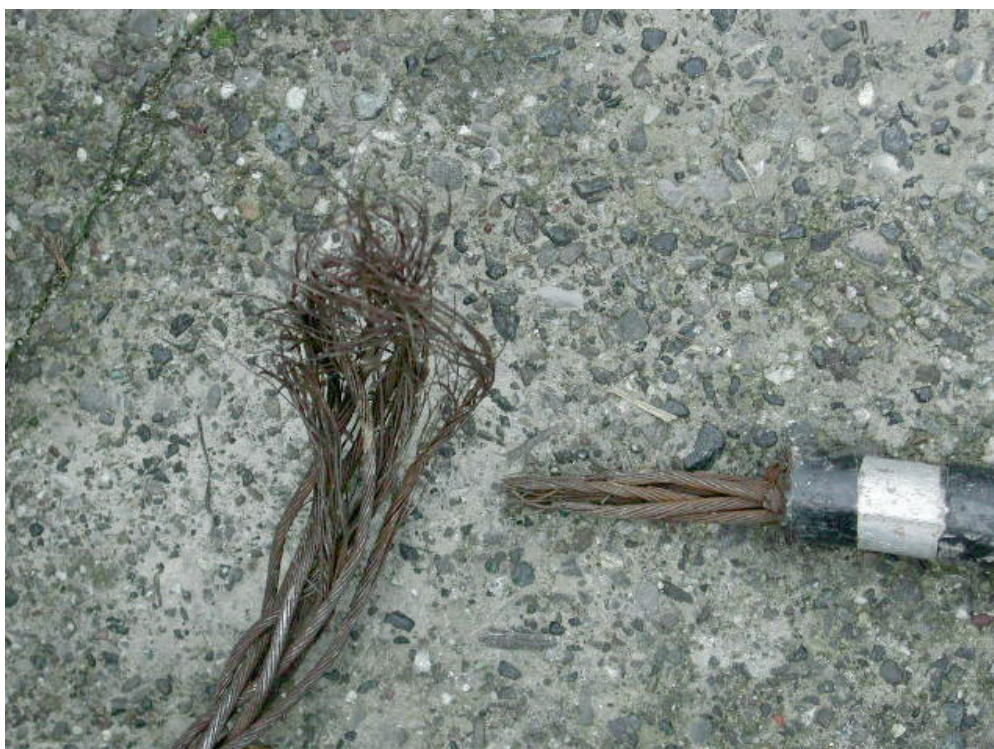
Foto 15

La lunghezza della fune cui era sospeso il carico era di circa 25 metri. A seguito dell'urto accidentale del rotore di coda contro una delle aste parafulmine, il pilota, nel tentativo di uscire subito da tale situazione critica, ha istintivamente effettuato una manovra per allontanarsi quanto prima inducendo pertanto un carico dinamico a trazione che ha determinato la rottura della fune stessa. Una parte è rimasta collegata al gancio dell'elicottero, mentre l'altra parte è rimasta allacciata ancora al carico. L'esame visivo delle

estremità rotte della fune sembrerebbe confermare quanto sopra detto. Non si ritiene pertanto che l'urto delle pale del rotore di coda con le barre di acciaio sistemate in cima al traliccio (parafulmine) sia da ricondursi alla rottura prematura della fune. E' da rilevare che durante l'esecuzione di lavori al gancio baricentrico in montagna la lunghezza della fune è stabilita dall'operatore in base alla tipologia di lavoro da effettuare e considerando l'altezza degli ostacoli, naturali e non, presenti nelle vicinanze dove si opera.

Particolare rottura fune

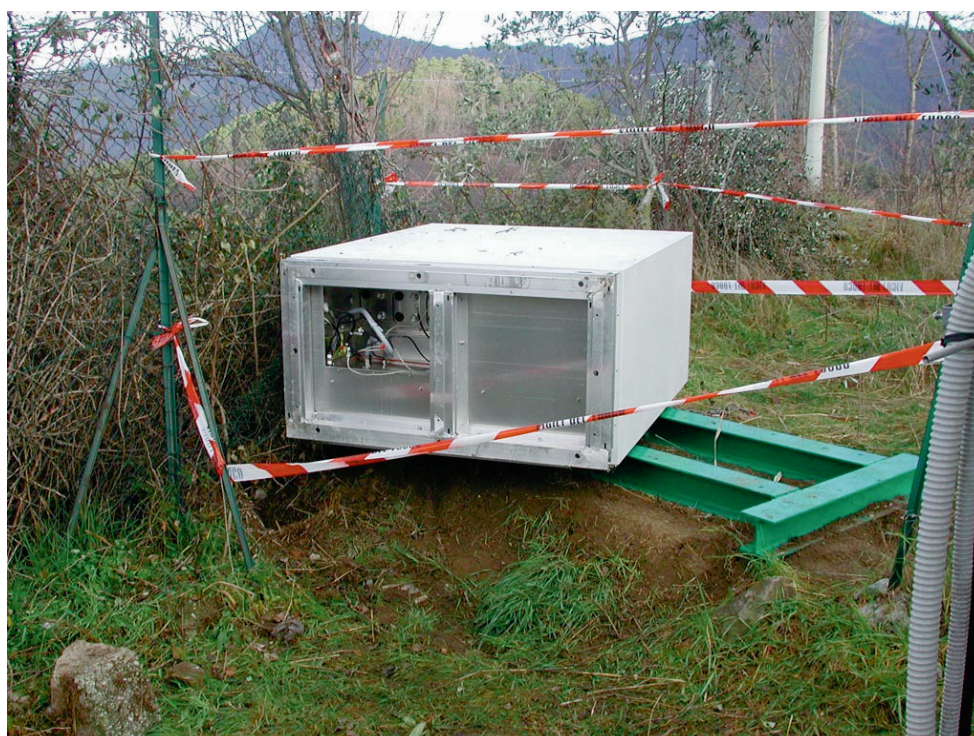
Foto 16

Cassa contenente materiale di telefonia mobile e intelaiatura
