AGENZIA NAZIONALE PER LA SICUREZZA DEL VOLO

RELAZIONE D'INCHIESTA

**INCIDENTE OCCORSO ALL'AEROMOBILE
EADS Socata TB 20 "Trinidad", marche I-ODSO
Aeroporto di Treviso S. Angelo
27 luglio 2003**

N. A/10/03

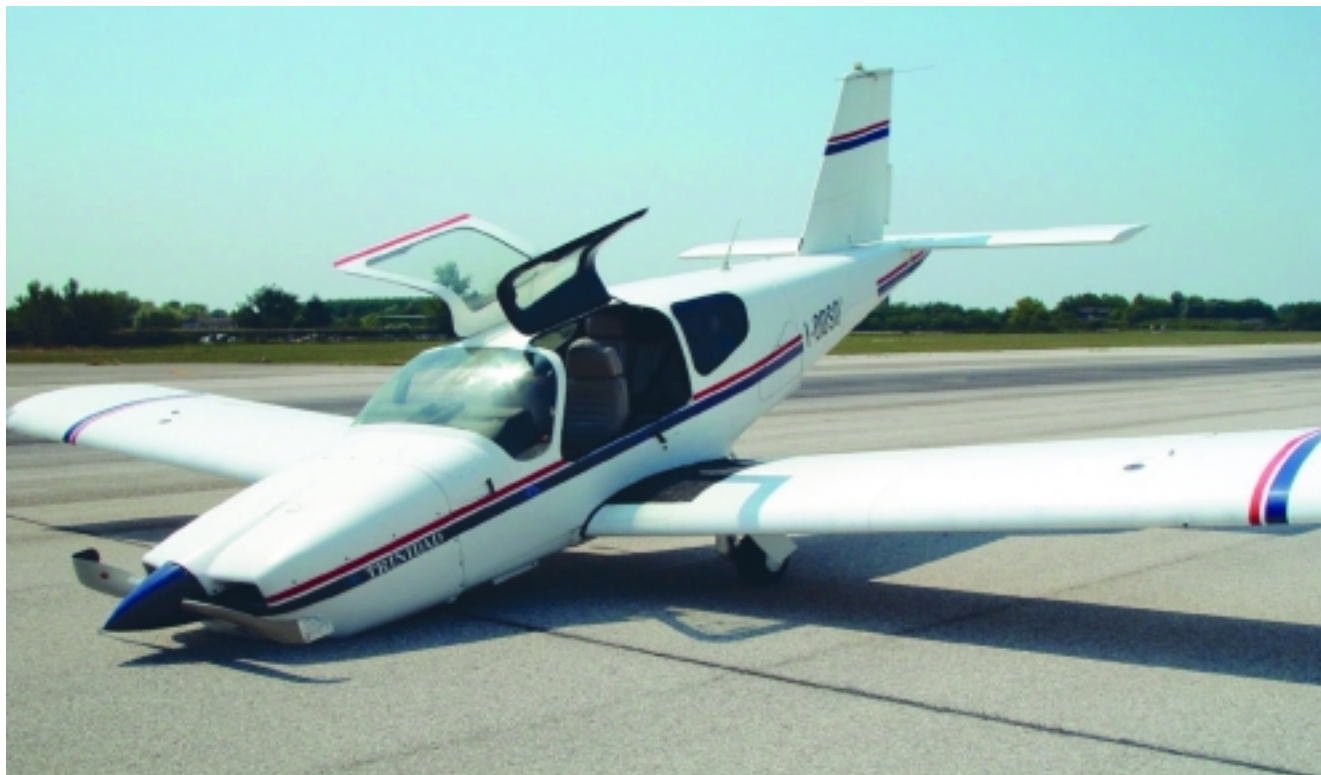
Foto 1

Posizione di arresto finale del velivolo.

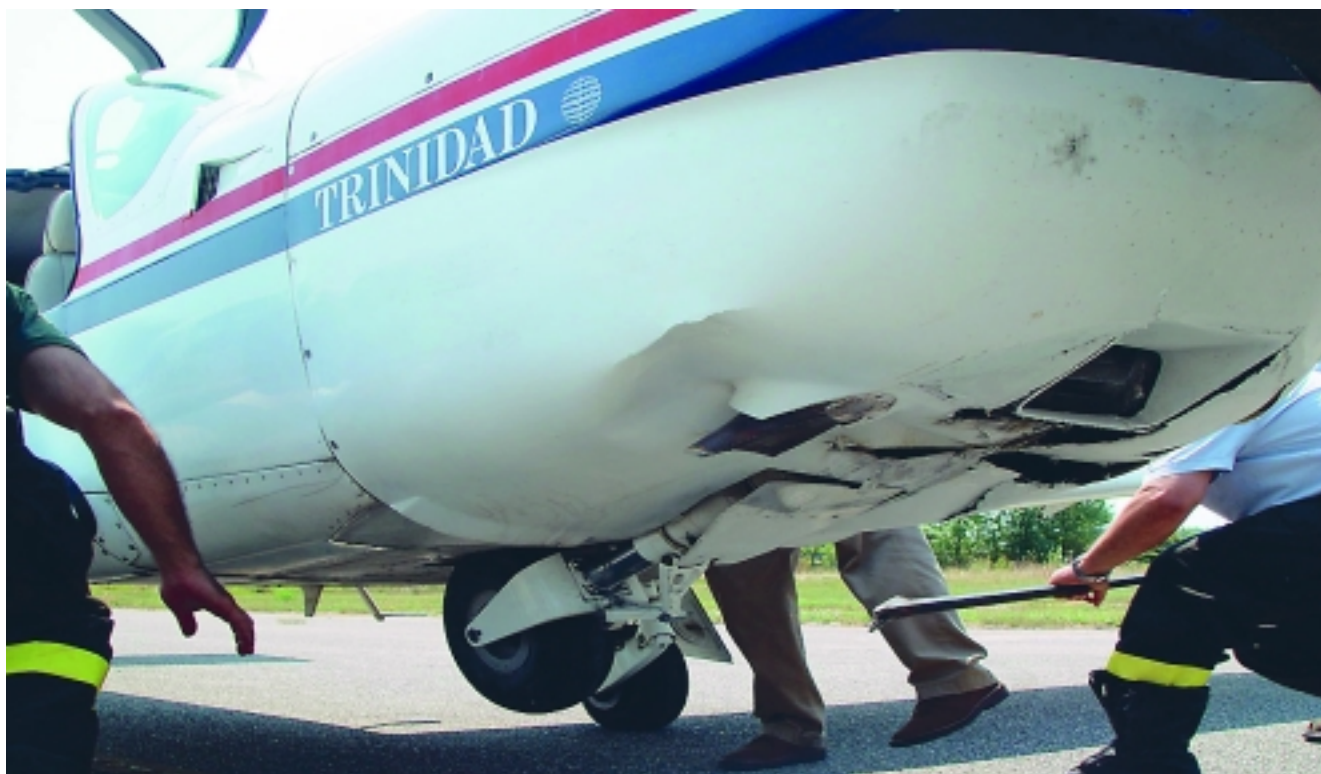
Foto 2

- Abrasioni e rottura della carenatura inferiore del motore;
- abrasione del condotto dei gas di scarico;
- deformazione di entrambe le pale dell'elica;
- abrasione di parti del carrello anteriore;
- ammaccatura dell'ogiva dell'elica, provocata durante la rimozione dalla pista.

Danni alla carenatura del motore e al carrello anteriore.

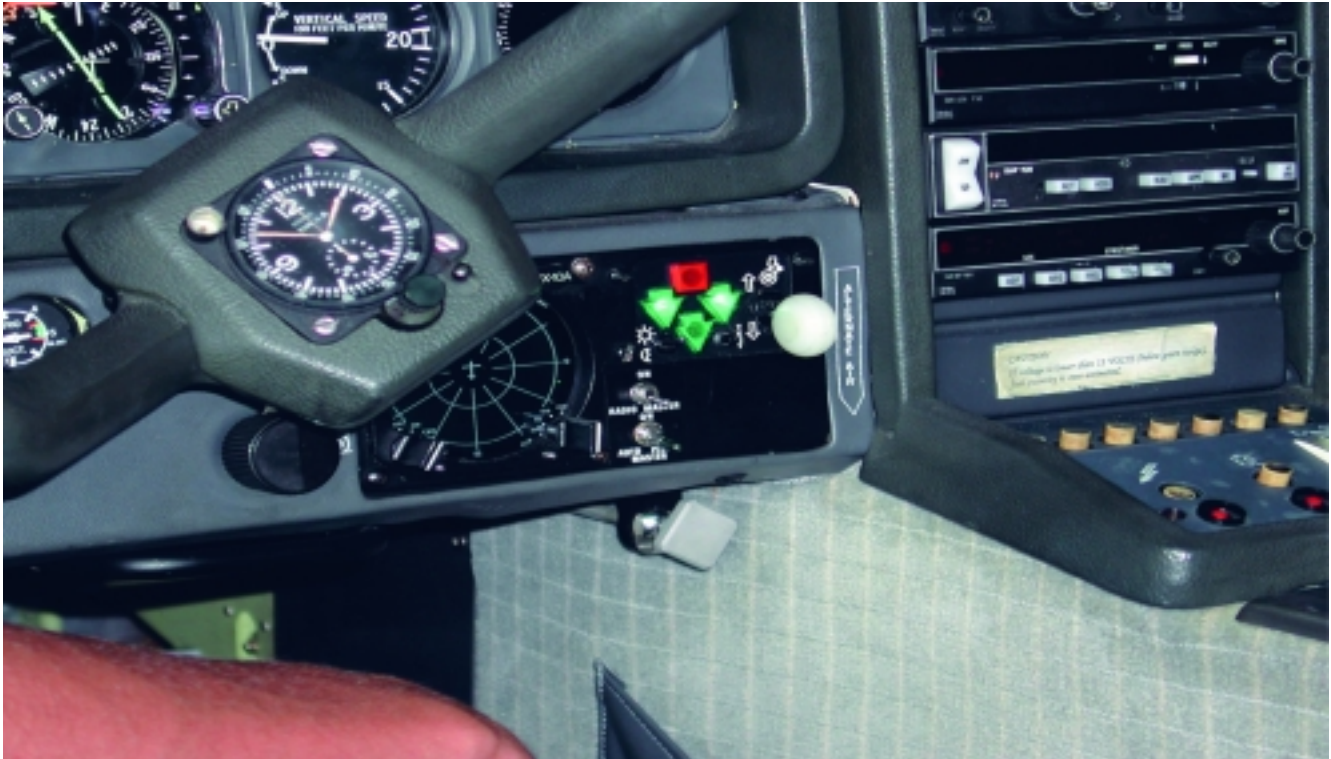
Foto 3

L'interruzione saltuaria di due dei tre conduttori (verde e nero) del cablaggio del microinterruttore può avere, come conseguenza, la mancata accensione della luce-spia verde in cabina anche quando il carrello è esteso e bloccato, nonché provocare (conseguenza questa meno nota) l'interruzione dell'alimentazione elettrica alla pompa idraulica. Come si desume dallo schema elettrico dell'impianto, la pompa idraulica continua a funzionare, durante l'estensione del carrello, fino a quando i tre microinterruttori di fine corsa estensione, posti sulle gambe carrello, non vengono tutti azionati. Quando le gambe carrello principale raggiungono la posizione di fine corsa, è il microinterruttore posto sulla gamba anteriore a determinare lo spegnimento della pompa. L'interruzione dei fili del cablaggio ha lo stesso effetto dell'azionamento del microinterruttore e provoca lo spegnimento della pompa. Nel caso in questione, a seguito di piccoli movimenti della gamba anteriore non estesa e bloccata, poteva accadere che si ripristinasse fortuitamente la continuità elettrica e la pompa potesse riprendere a funzionare andando a completare, in tempi molto più lunghi del normale, l'estensione della gamba. La natura saltuaria del guasto è confermata dalle osservazioni riportate dai piloti, che avevano descritto anomalie non sempre eguali dell'impianto carrello e delle indicazioni fornite dalle luci-spia in cabina.

Luci-spia carrello: indicazione fornita al pilota in atterraggio e ottenuta anche durante le prove, sia con carrello anteriore bloccato sia non bloccato.

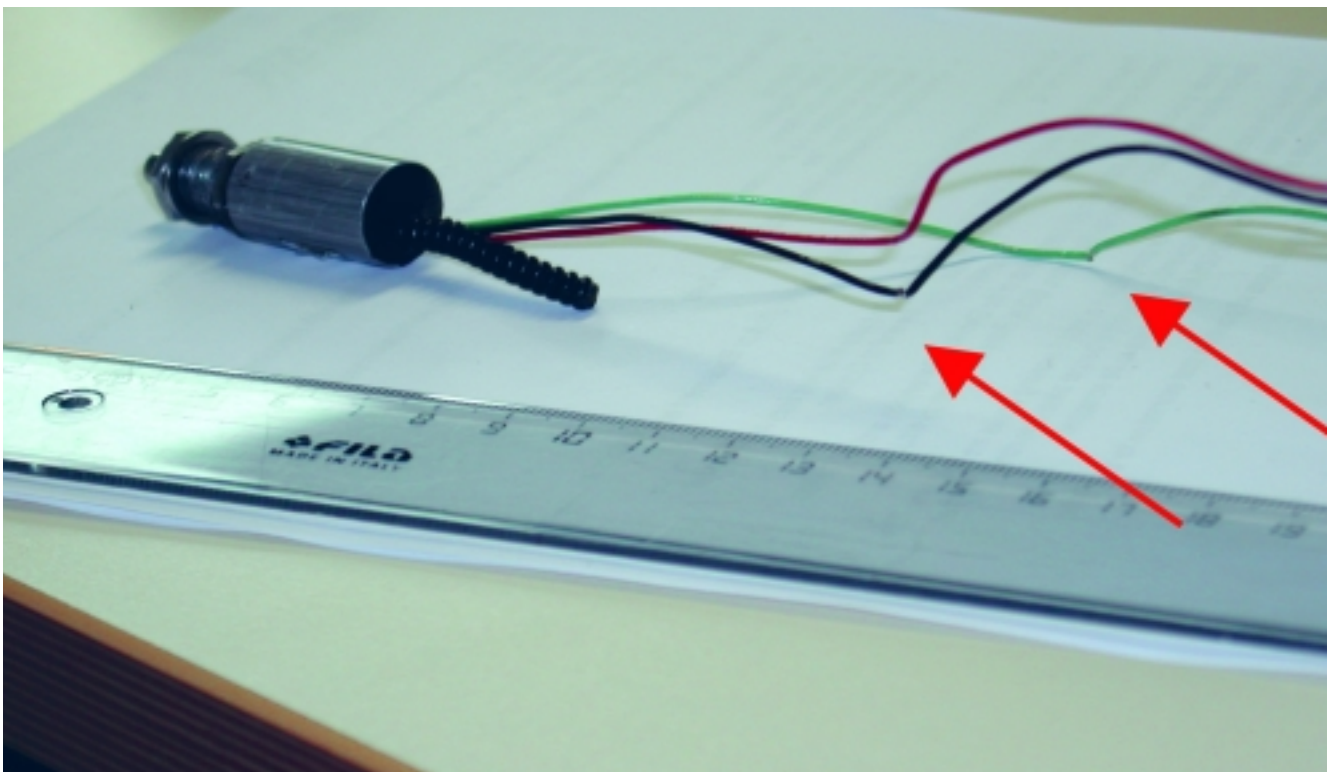
Foto 4

Dopo aver esaminato lo schema di funzionamento, si è proceduto alla sostituzione del complesso NLG DOWN Limit Switch p/n TB20 61032005, costituito da un microinterruttore, dal cablaggio elettrico protetto da guaina corrugata e da un connettore, riscontrando, dopo la sostituzione, il corretto funzionamento dell'impianto carrello. Il particolare rimosso è stato successivamente sottoposto, a cura dell'ANSV, ad alcune prove funzionali e di continuità, che hanno evidenziato il funzionamento saltuario dell'interruttore, ottenibile solo flettendo il cablaggio elettrico tra connettore e microinterruttore. Rimossa la guaina corrugata, si evidenziava l'interruzione dei conduttori di rame di due dei tre cavi (nero e verde), mentre le guaine isolanti non erano ancora completamente rotte, in modo tale da poter dar luogo a contatti saltuari dei conduttori interrotti.

Il danneggiamento del cablaggio è avvenuto in corrispondenza del forte schiacciamento della guaina protettiva causato da una delle fascette di fissaggio al puntone carrello. Il cablaggio del microinterruttore, inoltre, era stato fatto passare tra la forcella d'attacco del puntone articolato, il puntone e la gamba carrello, percorso non ottimale che ha contribuito a determinare una sollecitazione anomala del cavo.

Il danneggiamento del cablaggio è stato determinato da un eccessivo serraggio di una fascetta di fissaggio al puntone carrello, unitamente alla scelta di un percorso del cavo non ottimale. Si osserva che il manuale di manutenzione non indica chiaramente quale debba essere il percorso corretto del cablaggio e che non è stato possibile risalire con certezza a quando fosse stata effettuata l'ultima rimozione/installazione del cablaggio del microinterruttore.

La rottura del cablaggio è stata determinata da un eccessivo serraggio della fascetta di fissaggio al carrello, unita ad una scelta non ottimale del percorso di installazione.

La rottura di due dei tre cavi elettrici del cablaggio del microinterruttore è stata causata dall'eccessivo serraggio di una fascetta di collegamento del cavo e dalla scelta di un percorso di installazione non ottimale.

Punti di rottura dei cavi nero e verde del microinterruttore di fine corsa estensione del carrello anteriore.

Testo: nel corso dell'indagine si è evidenziato che il particolare in oggetto era stato installato in modo non ottimale, facendo scorrere il cablaggio del microinterruttore tra la forcilla d'attacco del puntone articolato, il puntone stesso e la gamba carrello anteriore. Il cablaggio era poi stato fissato al puntone serrando eccessivamente la relativa fascetta. Il manuale di manutenzione non fornisce informazioni dettagliate circa l'installazione del cablaggio. Si raccomanda pertanto di emettere le opportune disposizioni per un controllo una tantum per corretta installazione e danneggiamenti del particolare e di valutare, in funzione dell'esito del controllo, l'adozione di eventuali ulteriori provvedimenti correttivi.

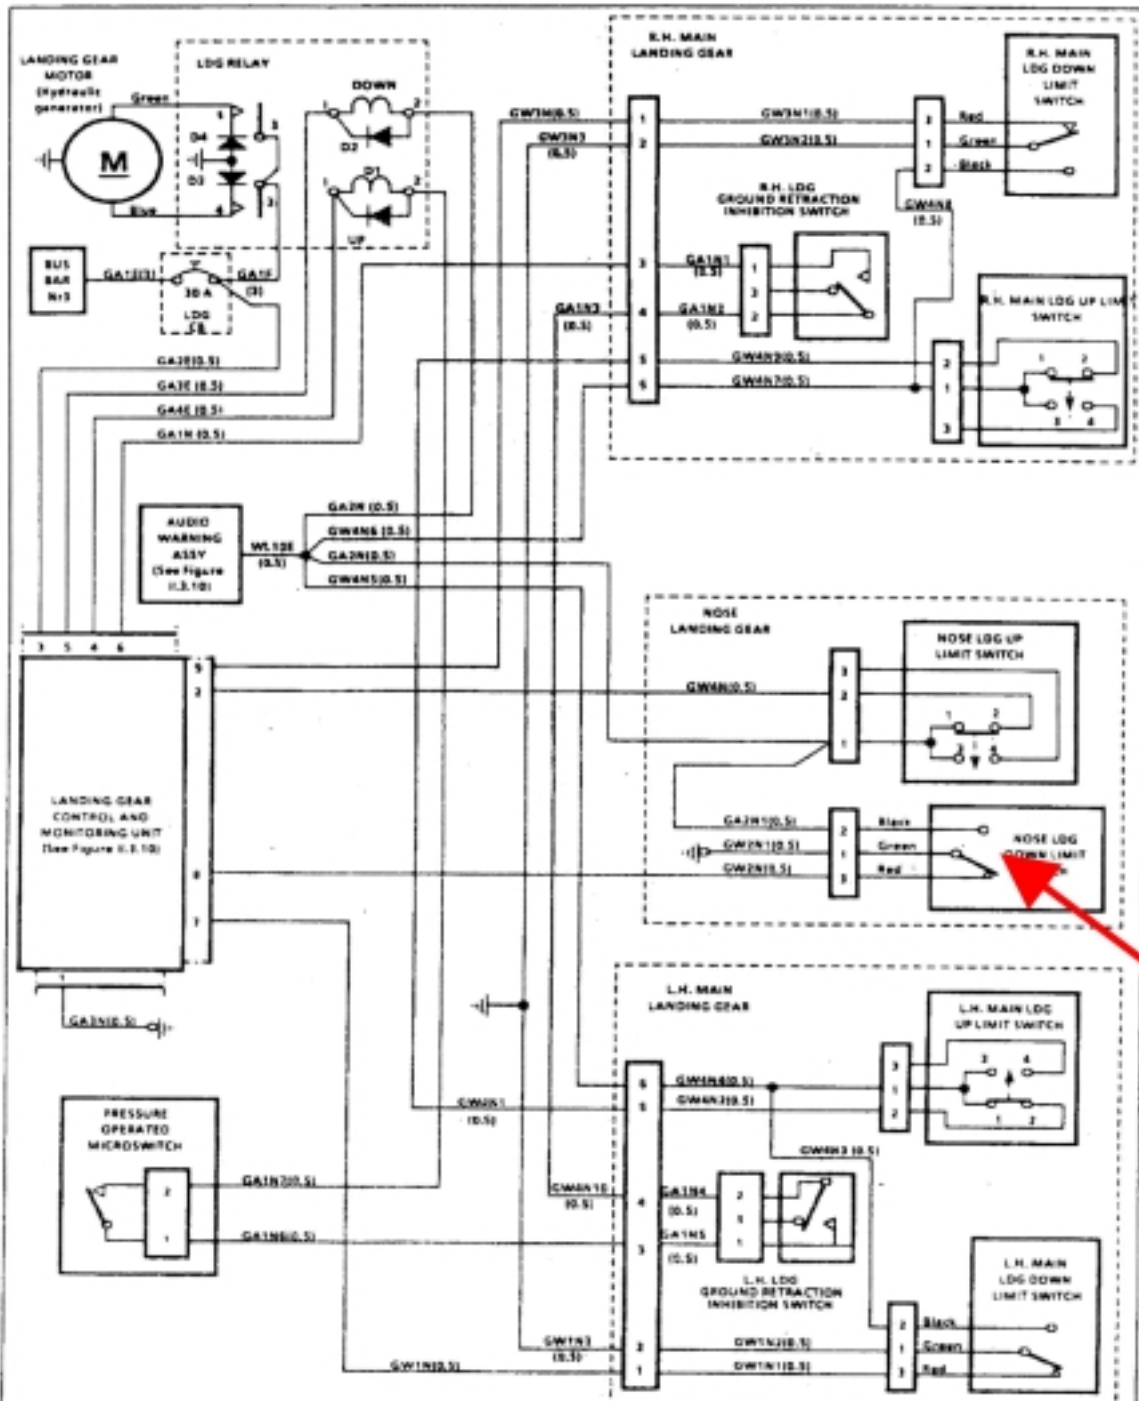
Figure II.3.11 - MICRO-CONTACTS TRAINS (avion au sol, trains sortis)
LDG MICROSWITCHES (airplane on ground, LDG extended)

SCHEMA ELETTRICO IMPIANTO CARRELLO SOCATA TB 20 Microinterruttori

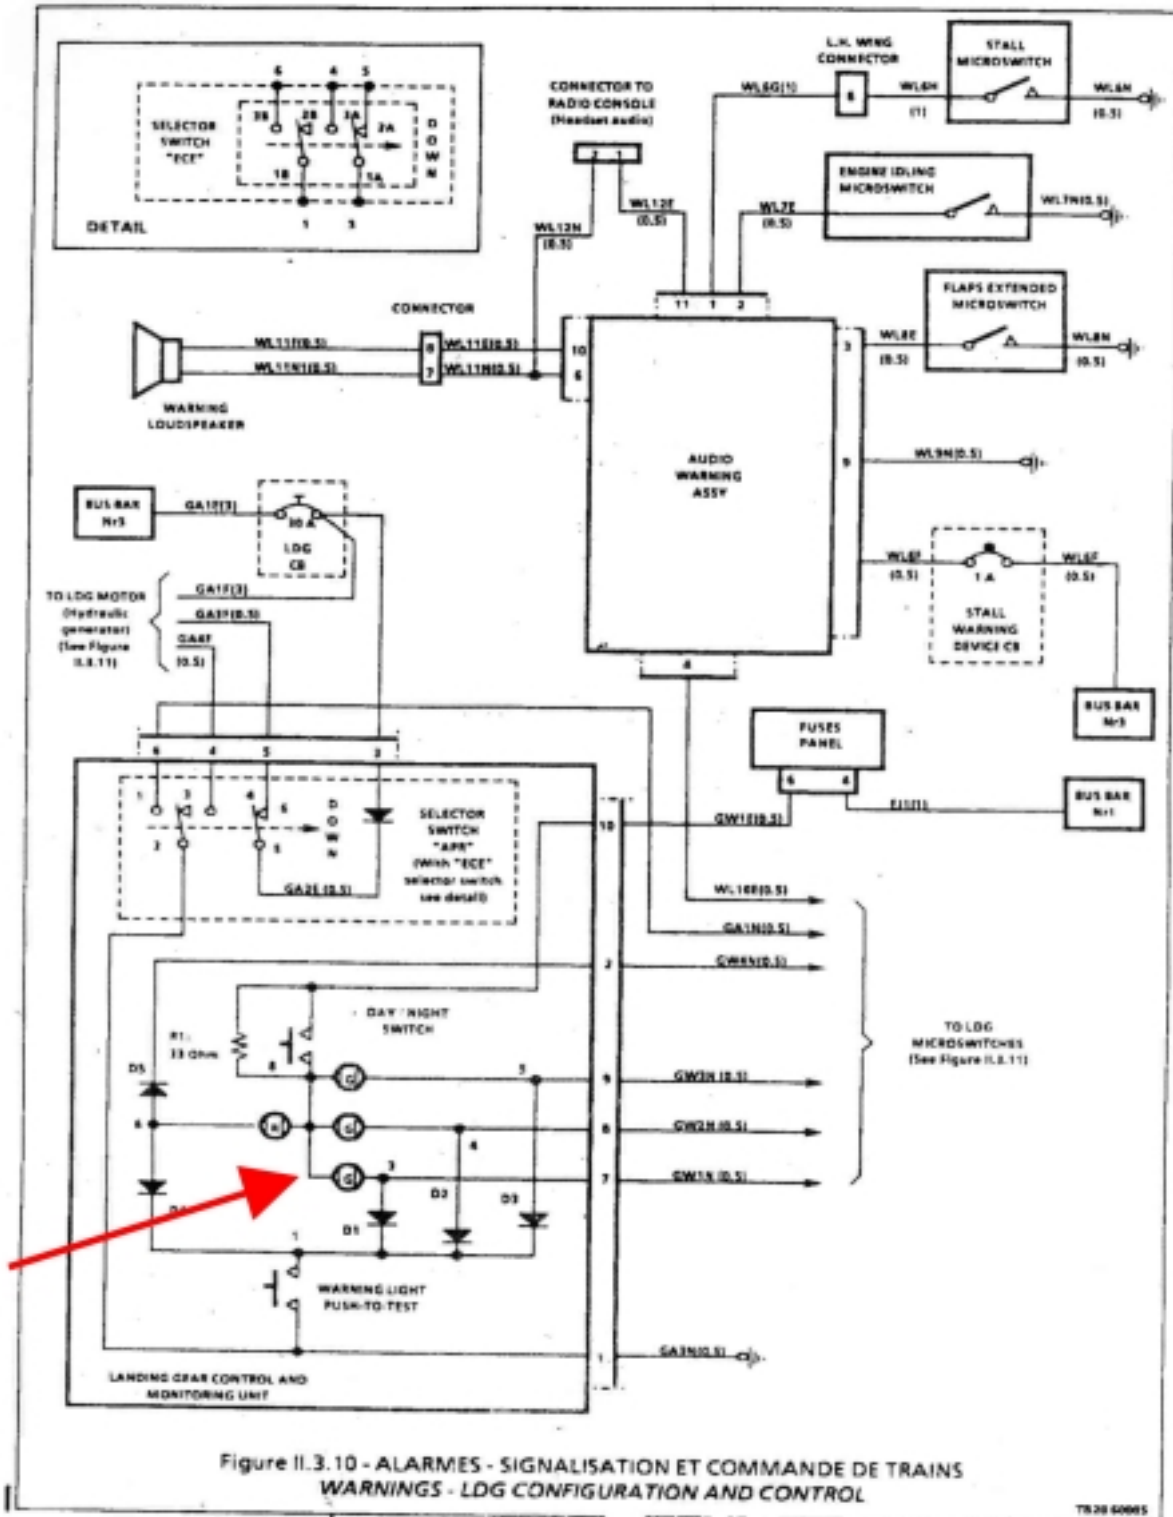
Allarmi e luci-spia
