AGENZIA NAZIONALE PER LA SICUREZZA DEL VOLO

RELAZIONE D'INCHIESTA

**INCIDENTE
OCCORSO ALL'AEROMOBILE
ROBINSON R22 BETA, marche N40630,
aeroporto di Bolzano,
3 dicembre 2000**

N. A/19/02

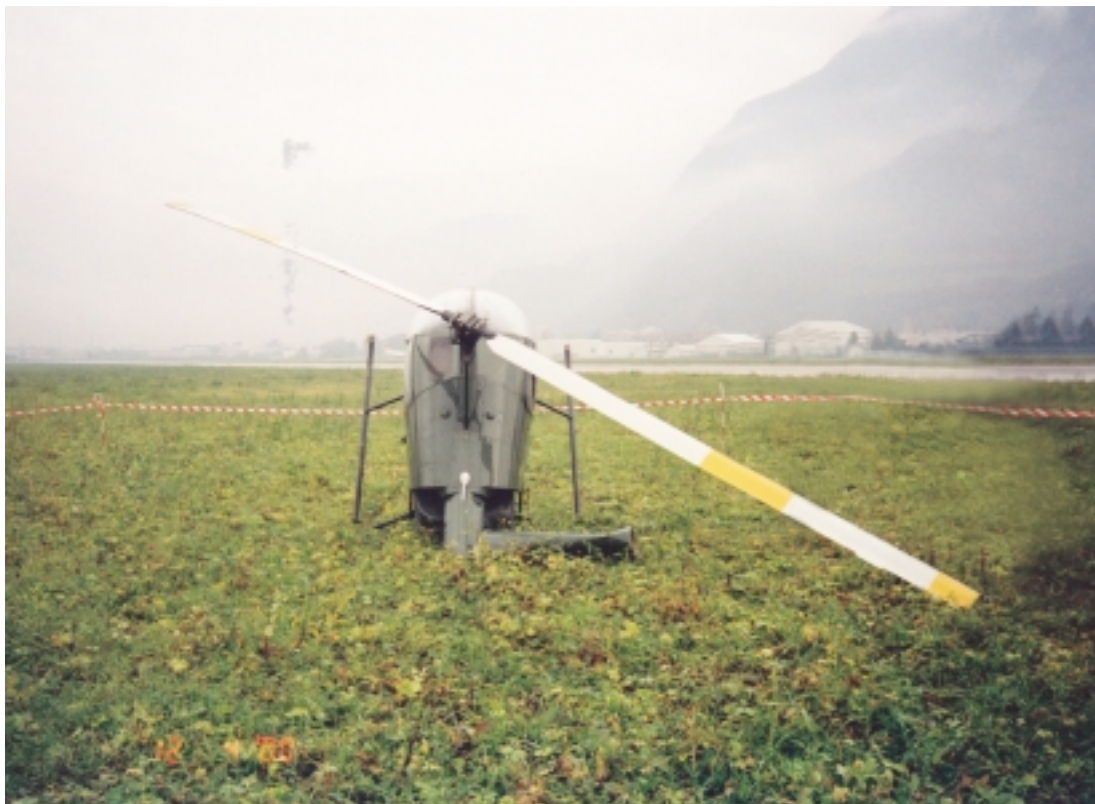
Foto 1

Rotore principale: le due pale del rotore principale sono rimaste vincolate ai rispettivi attacchi, che non mostrano, alla ispezione a vista, rotture o deformazioni evidenti. E' stata verificata con esito favorevole la libertà di rotazione del rotore e la libertà di movimento delle pale. Una pala del rotore principale presenta, al 50% circa dell'apertura, evidenti danni da impatto con la sezione intermedia della trave di coda, l'altra pala risulta praticamente integra. Trave di coda: la trave di coda è costituita da tre sezioni tubolari di lamiera unite fra di loro, alle loro estremità, attraverso una chiodatura circonferenziale. La prima sezione, quella vincolata alla cellula dell'elicottero, è rimasta nella propria sede. La sezione intermedia si presenta separata dalla prima sezione in corrispondenza della relativa giunzione chiodata, e separata anche dalla sezione terminale della trave di coda in corrispondenza della giunzione chiodata con quest'ultima. La sezione intermedia della trave di coda mostra l'impronta dell'impatto della pala del rotore principale; il tronco terminale presenta deformazioni e rotture da sollecitazioni flessio-torsionali.

Rotore di coda: il rotore di coda, unitamente alla relativa scatola ingranaggi, si presenta separato dalla trave di coda; una pala del rotore di coda risulta tranciata alla radice e separata dal mozzo. Pattini: alla ispezione a vista non mostrano segni di danni o deformazioni; gli attacchi posteriori dei pattini alla struttura di sostegno risultano tranciati. Cellula: la cellula dell'elicottero si presenta integra, ad eccezione del finestrino dello sportello di accesso lato destro, che risulta frantumato.

Vista della parte superiore dell'aeromobile incidentato.

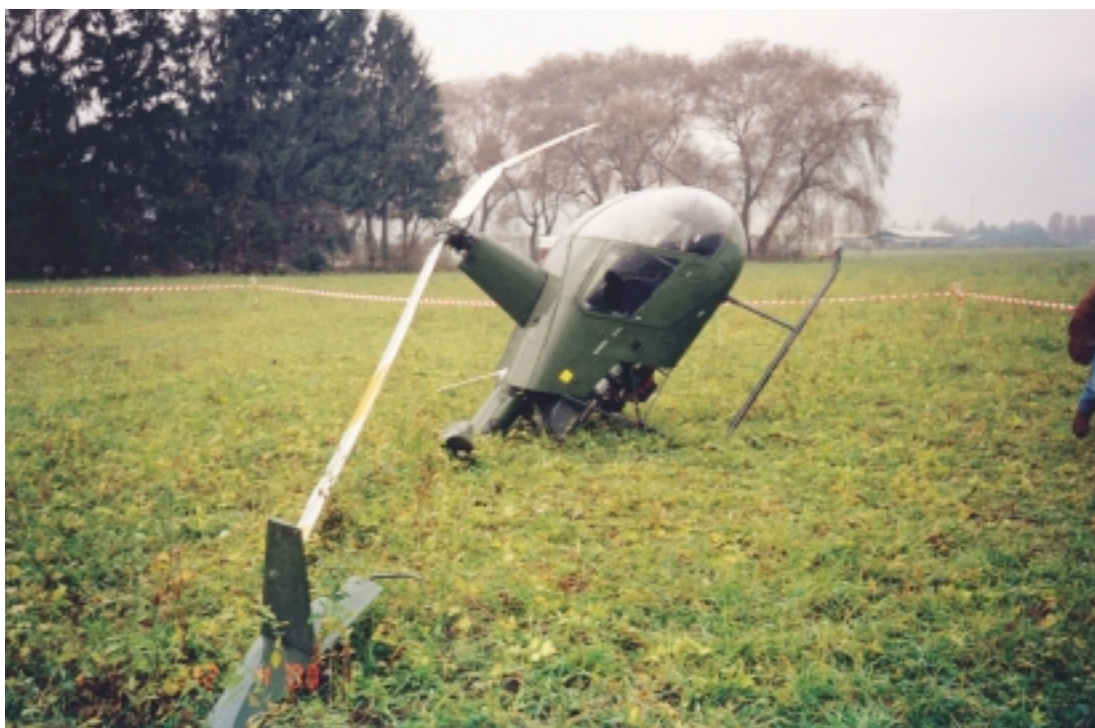
Foto 2

L'impatto al suolo è avvenuto con velocità di traslazione molto bassa, come evidenziato dai modesti danni alla struttura di sostegno dei pattini e dalla mancata presenza di tracce di strisciata sul terreno adiacente alla zona in cui l'elicottero si è arrestato. L'assetto dell'elicottero, al momento dell'impatto, era cabrato, al punto che la trave di coda impattava il suolo per prima. L'urto con il terreno determinava la deformazione verso l'alto della trave di coda, che andava così ad interferire con il piano di rotazione del rotore principale. Nell'urto con il rotore principale, una parte della trave di coda veniva tranciata e lanciata a circa 50 metri di distanza dalla cellula dell'elicottero. L'energia cinetica residua del rotore principale si esauriva quasi totalmente nell'urto con la trave di coda. L'urto del rotore principale con la trave di coda determinava anche la rotazione in senso antiorario di circa 180° della cellula, che si arrestava sul terreno appoggiandosi alle estremità posteriori dei pattini ed al tronco residuo della trave di coda, con un assetto a cabrare di circa 60°. (Si veda la documentazione fotografica riportata nell'Allegato A)

Vista laterale dell'aeromobile incidentato.

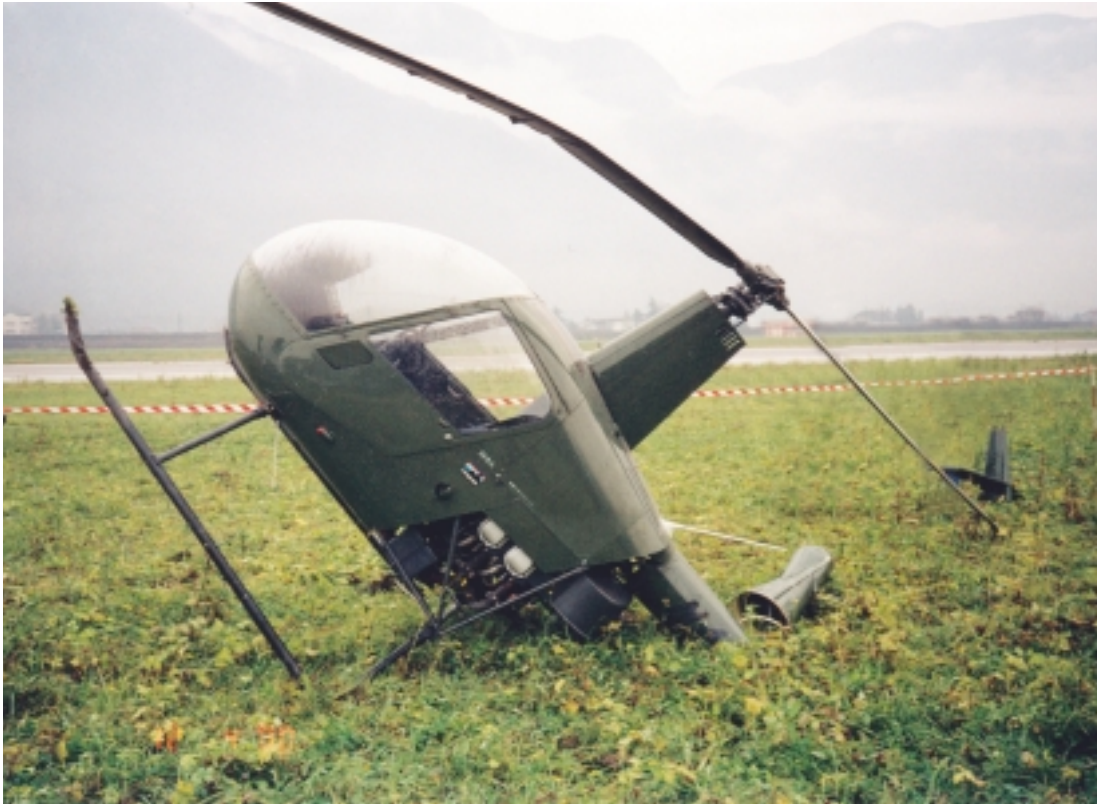
Foto 3

Primo piano dell'aeromobile incidentato.

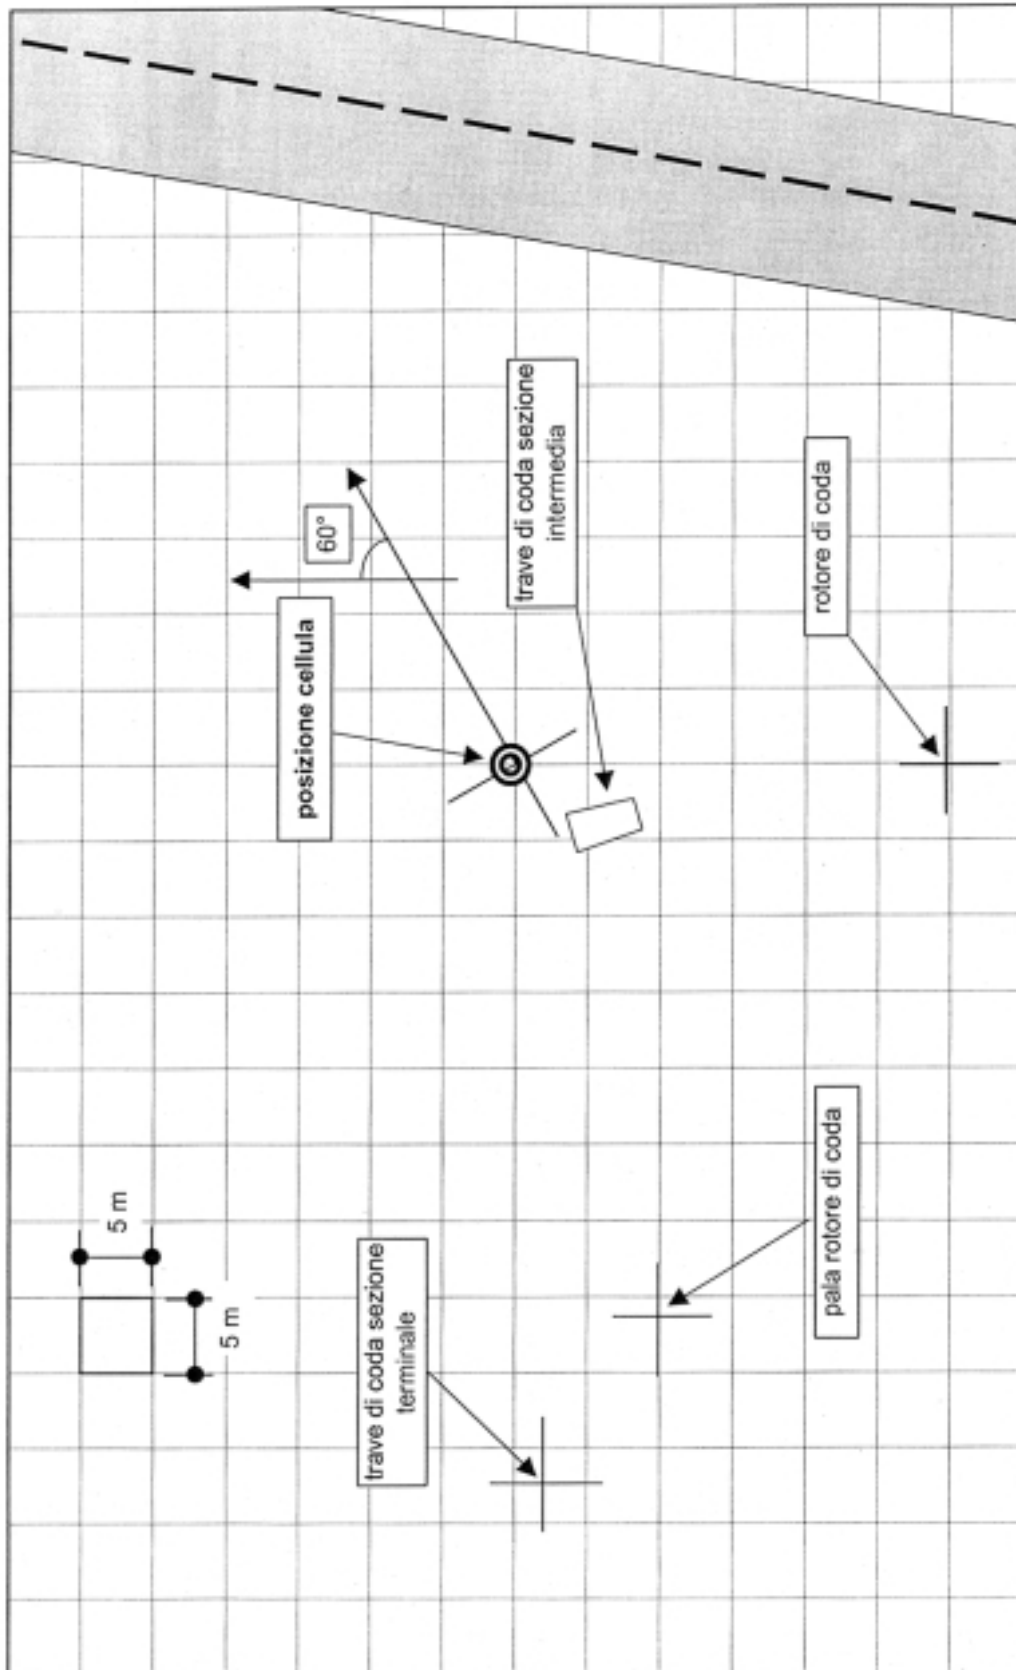
INCIDENTE ELICOTTERO N40630 - AEROPORTO DI BOLZANO - 03/12/00
 RILEVAMENTO DELLA POSIZIONE DELLE PARTI SEPARATE DALLA CELLULA

Per la distribuzione dei rottami vedere piantina riportata nell'Allegato C.
