# **RELAZIONE D'INCHIESTA**

**INCIDENTE**  
**occorso all'aeromobile**  
**Saab 2000 marche YR-SBJ,**  
**aeroporto di Firenze Peretola,**  
**28 maggio 2012**

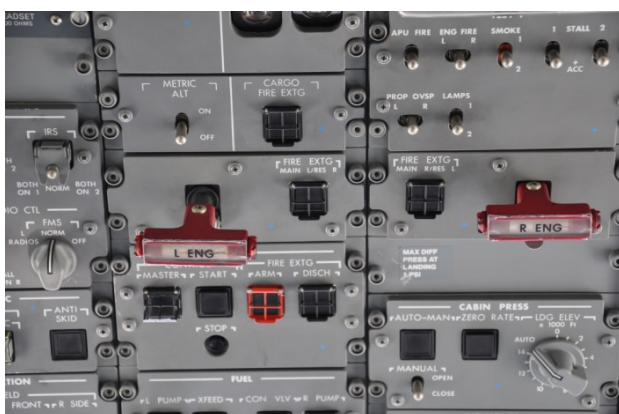
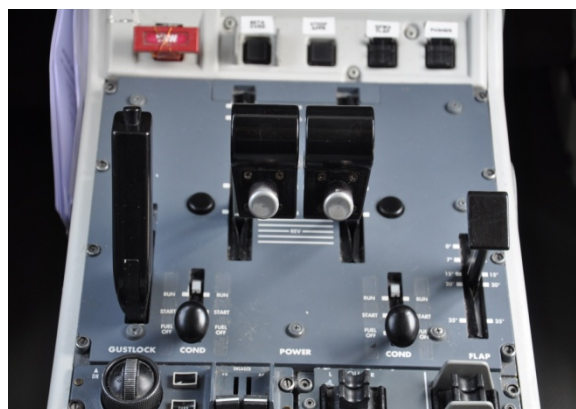
L'investigatore incaricato dell'ANSV eseguiva un primo sopralluogo sull'aeromobile durante il quale poteva accertare la posizione dei comandi dell'aeromobile interessati dalla procedura di emergenza attuata dai piloti. Successivamente, coordinava lo

Foto 4 e 5: posizione comandi in cabina di pilotaggio all'arrivo dell'investigatore dell'ANSV.

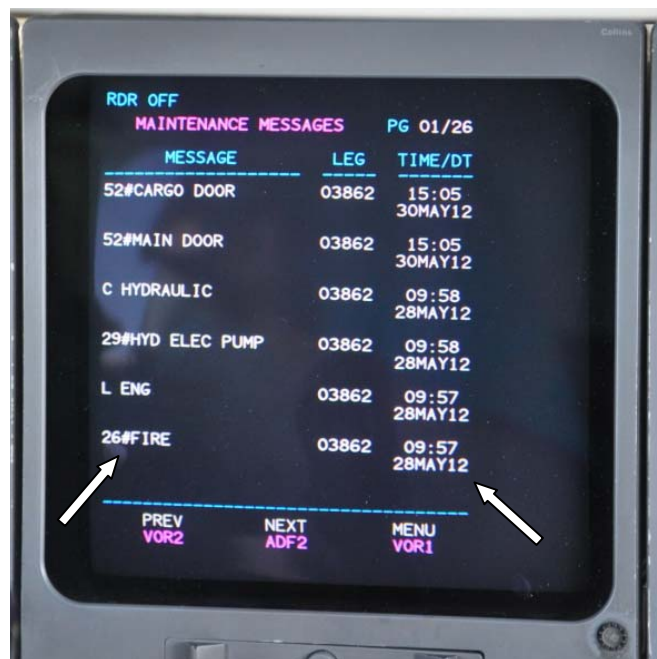
Prima di effettuare le dovute operazioni di ricerca del problema, i tecnici hanno esaminato i messaggi memorizzati dal MDC, che consentono di visualizzare le eventuali eccedenze dei parametri motori, dell'APU e dei sistemi dell'aeromobile in generale. Tra i messaggi memorizzati sul MDC vi era quello relativo all'avviso di incendio (foto 7 in allegato "A"), a conferma del reale avviso avuto a bordo il giorno 28 maggio alle 09.57 UTC.

Foto 7: indicazione "FIRE" sulla pagina dei messaggi di manutenzione del MDC.

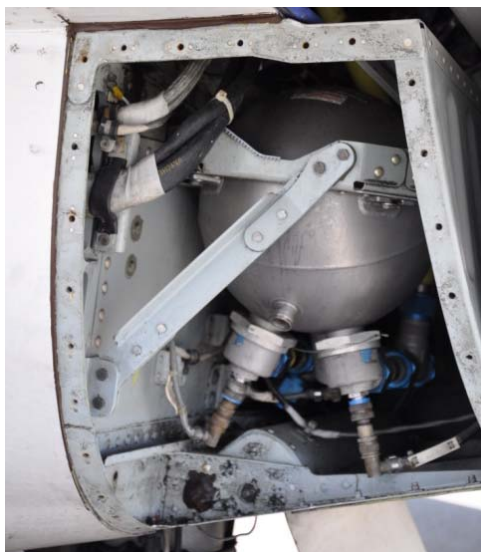
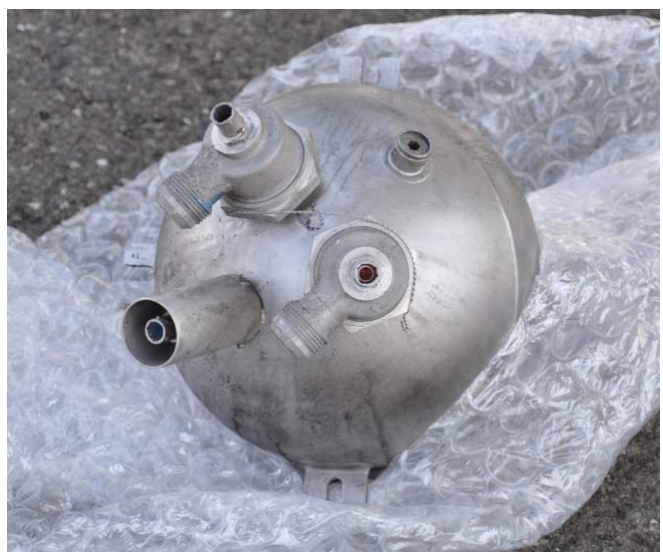
I tecnici dell'operatore, pur essendo stata utilizzata una sola scarica dell'impianto estinguente durante l'applicazione della procedura di emergenza per l'avviso di fuoco al motore sinistro, hanno provveduto alla sostituzione di entrambi i contenitori *left/right engine fire extinguisher bottle* (foto 8 e 9 in allegato "A").

Foto 8 e 9: sostituzione fire extinguisher bottle.

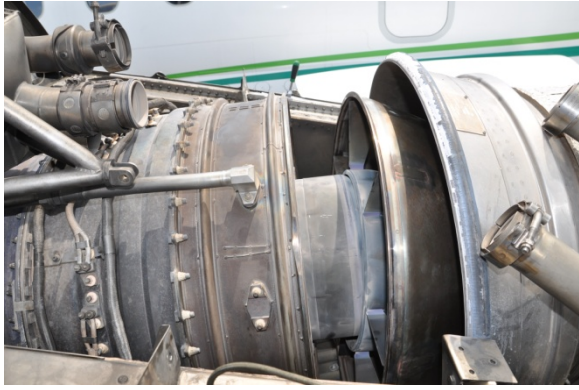
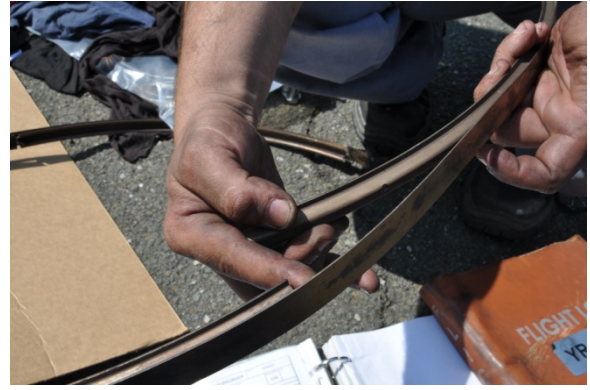
diffusore dei gas di scarico del motore sinistro, hanno riscontrato la rottura di un punto di saldatura dell'anello di tenuta tra il diffusore ed il motore (*found V-band clamp from exhaust nozzle with one welding point broken*). Considerando che tale rottura potenzialmente poteva essere ritenuta come una probabile via di accesso di aria estremamente calda nella zona interessata dal *wire sensor*, con conseguente attivazione del sistema di avviso incendio, i tecnici hanno provveduto alla sostituzione del componente.

Foto 10 e 11: particolare di parte del motore di sinistra ALLISON AE 2100A e del V-band clamp.

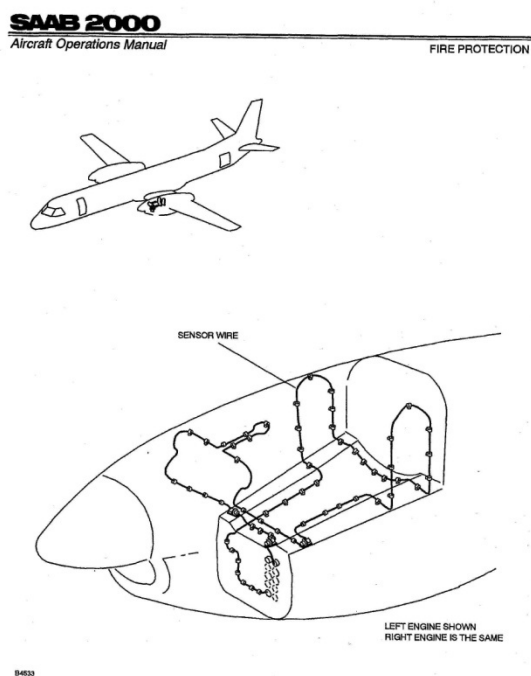
Applicando il Task 26-11-00-720-801 Rev. 48/01.04.12 sull'impianto *engine fire detection*, sono stati evidenziati alcuni valori fuori tolleranza. La probabile causa è stata imputata dai tecnici ivi presenti alla presenza di umidità nei connettori del *sensor wire* dell'impianto di avviso incendio motori. Dopo la pulizia di tali connettori, sono state ripetute tutte le verifiche fatte in precedenza, che sono risultate nelle tolleranze previste.

Figura 2: schema *sensor wire* dell'impianto antincendio.

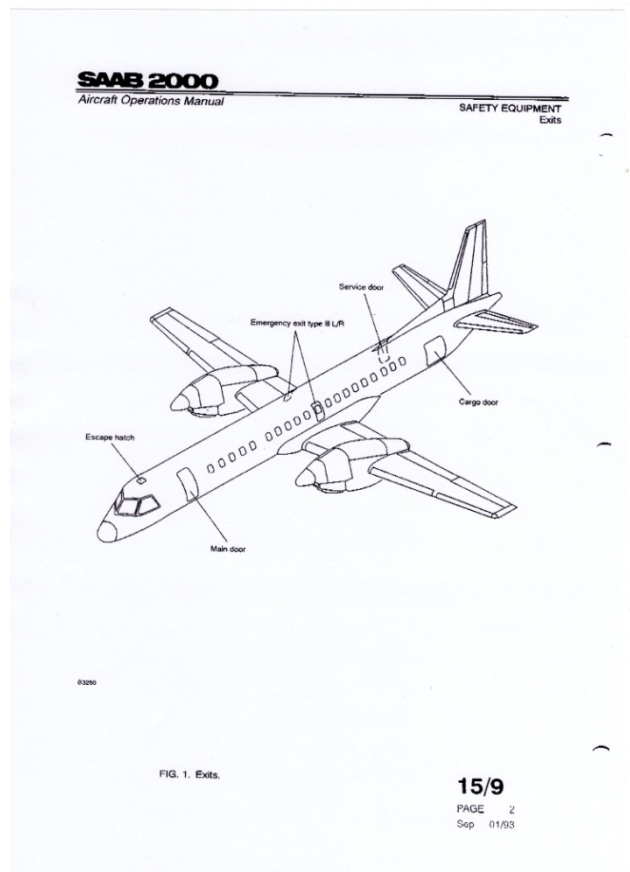
Poiché il Saab 2000 non dispone di scivoli per l'evacuazione di emergenza, le persone a bordo erano costrette, per effettuare l'evacuazione, a saltare giù dall'aeromobile attraverso le uscite previste da una altezza superiore a 1,70 m; ciò comportava che alcune di queste persone riportassero contusioni ed una, in particolare, una frattura ad un arto inferiore. Va precisato, in merito, che l'assenza degli scivoli per l'evacuazione di emergenza è in linea con quanto previsto dalle vigenti norme di certificazione – CAT.IDE.A.265 (Dispositivi di evacuazione di emergenza), CS 25.810 (*Emergency egress assisting means and escape routes*), FAA 25.810 (*Emergency egress assisting means*

Figura 3: uscite di emergenza (la *cargo door* non è considerata uscita di emergenza).

**Testo:** l'ANSV raccomanda di valutare la possibilità di modificare la vigente normativa in materia di dispositivi di evacuazione di emergenza, prevedendo l'installazione di scivoli di emergenza anche su aeromobili assimilabili al Saab 2000 (ovvero con distanza tra le uscite di emergenza dell'aeromobile ed il suolo, con aeromobile *on ground* e carrello esteso, inferiore a 1,83 m) per evitare traumi fisici ai passeggeri in occasione dell'abbandono rapido dell'aeromobile.

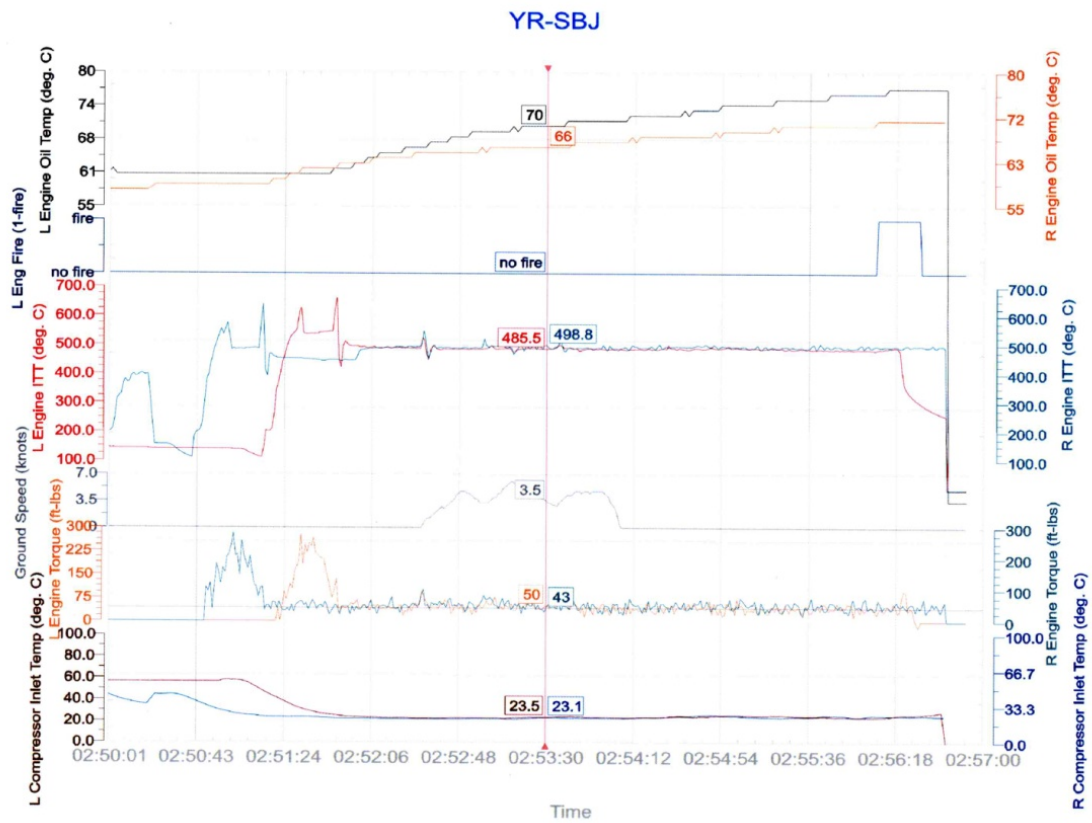
La valutazione dei dati FDR non ha evidenziato parametri rilevanti del motore sinistro che possano ricondurre ad anomalie e/o surriscaldamenti tali da causare l’intervento degli avvisi di incendio al motore.

Figura 4: parametri motori estratti dal FDR.
