# **RELAZIONE D'INCHIESTA**

**INCIDENTE**  
**occorso all'aeromobile**  
**Bo 209 Monsun marche D-EBHG,**  
**Comune di Stella (SV),**  
**12 giugno 2010**

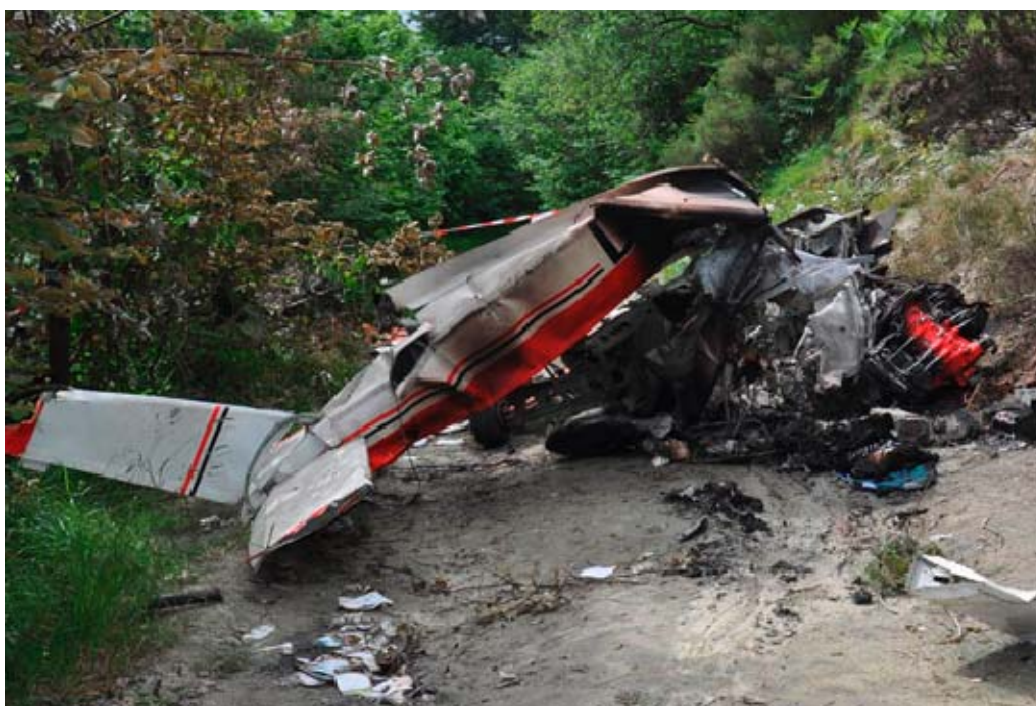
L'aeromobile, a seguito dell'impatto al suolo e dell'incendio generatosi, è andato distrutto.

Foto 1: il relitto del velivolo.

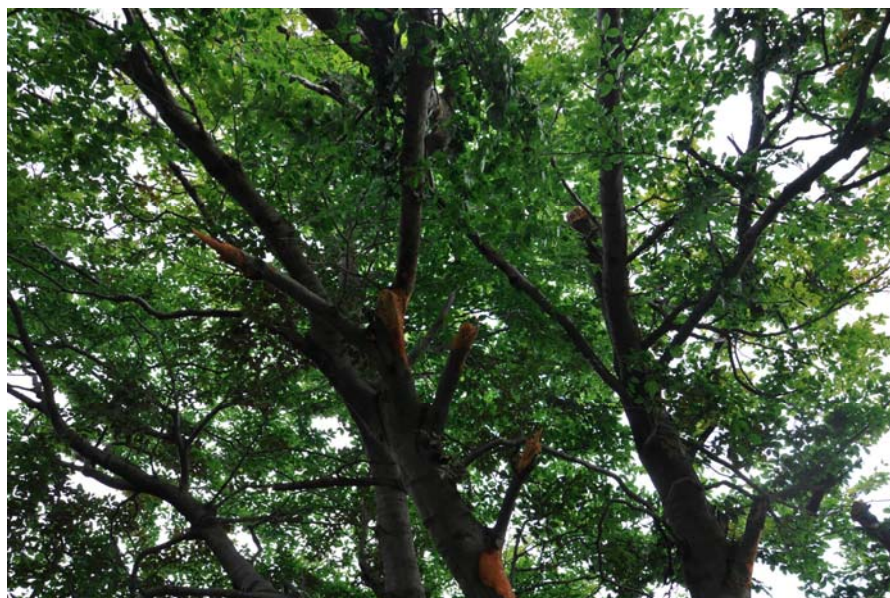
Le tracce del primo impatto sono state rilevate circa 50 m ad Est del corpo principale del relitto, sul punto determinato dalle coordinate geografiche N 44°24'15.10'' E 08°27'38.55'', ad una altitudine di 666 m. Queste tracce consistevano in alcuni grossi rami di una pianta ad alto fusto che risultavano troncati di netto ad un'altezza dal terreno compresa tra i 4 ed i 6 m (foto 2).

Foto 2: tracce d'impatto.

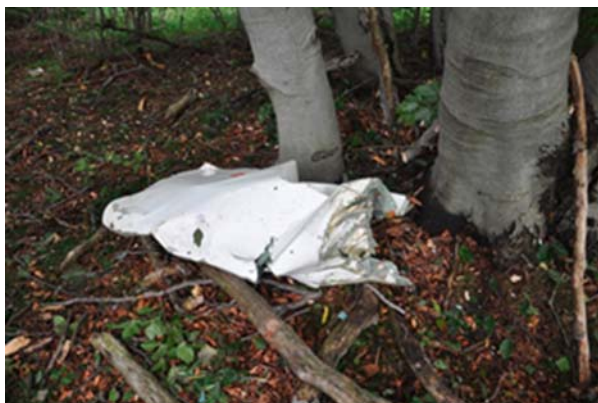
Foto 3: parte di semiala destra.

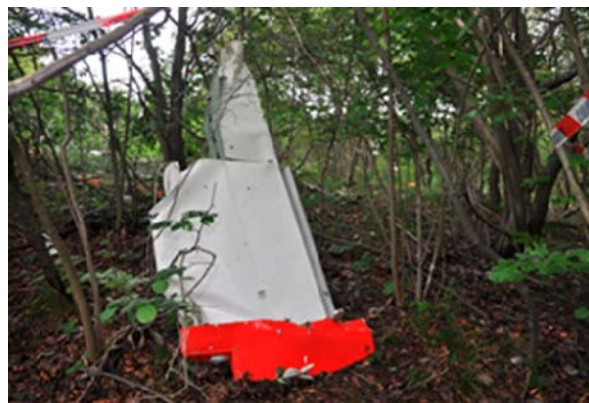
Foto 4: troncone di semiala destra.

- circa 6 m più avanti, spostandosi approssimativamente di 13 m verso destra, si trovava il troncone terminale della semiala destra (foto 4); il rottame misurava oltre due metri di lunghezza e comprendeva la tip di estremità e l'alettone; il flap e buona parte del bordo di entrata erano invece mancanti;
- circa 10 m prima di giungere sulla strada vicinale, alcuni metri a destra, si rinvenivano parti del telaio dell'abitacolo (foto 5); su uno di questi rottami si poteva notare la

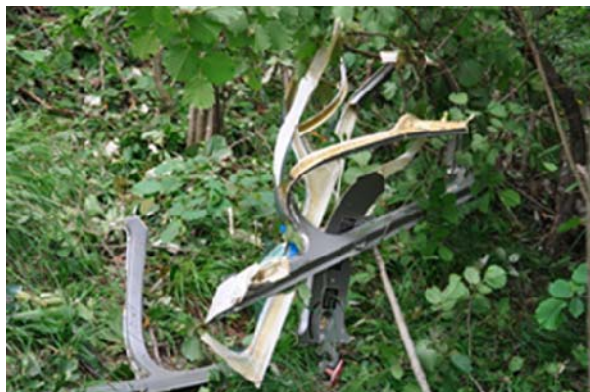
Foto 5: parti del telaio dell'abitacolo.

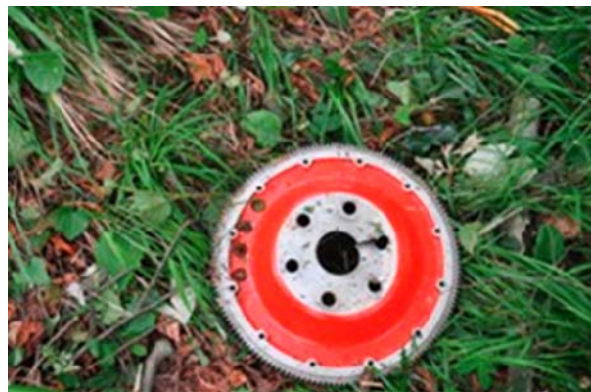
- poco distante dal punto precedente descritto si rinveniva una corona dentata, del diametro di circa 30 cm, appartenente al gruppo propulsore (foto 6);

Foto 6: corona dentata.

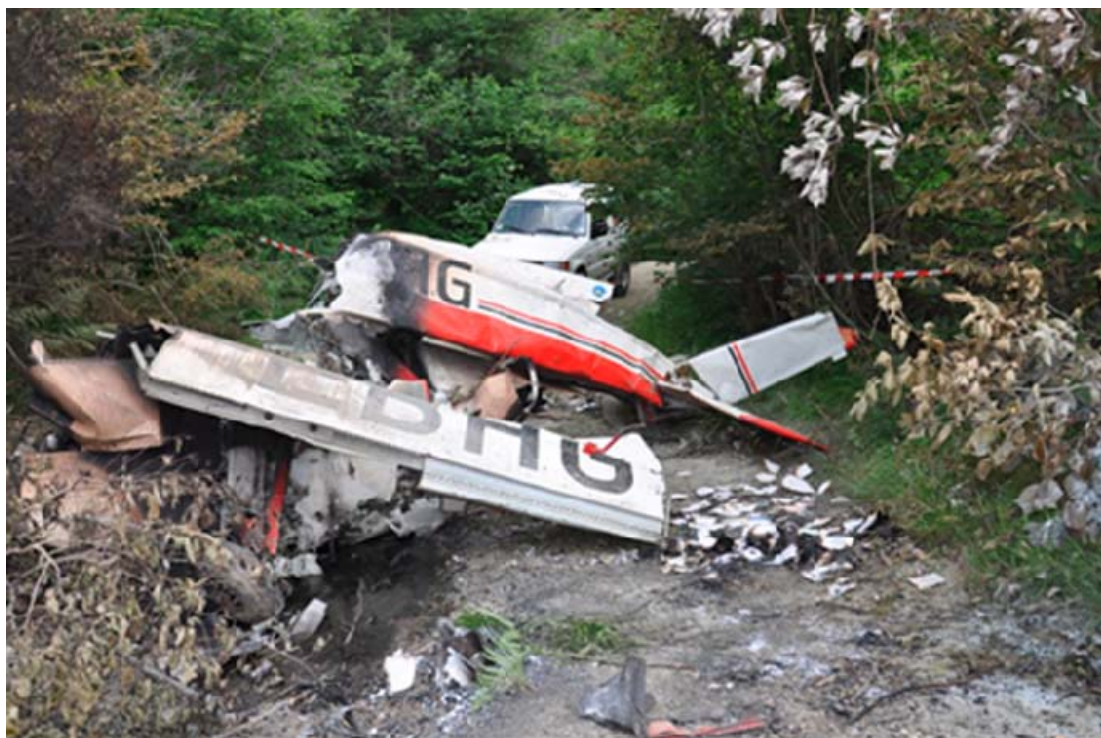
integra, pur con ingenti danni ed evidenti segni di incendio, era rappresentata dal troncone di coda che poggiava, con un'inclinazione di circa  $30^\circ$ , sui resti della fusoliera (foto 7).

Il piano di coda orizzontale si presentava danneggiato e privo dell'estremità destra; quello verticale, anch'esso danneggiato, mancava della parte anteriore, che si trovava circa 5 m a sinistra, mentre buona parte dell'estremità superiore era tranciata.

Foto 7: corpo principale del relitto.

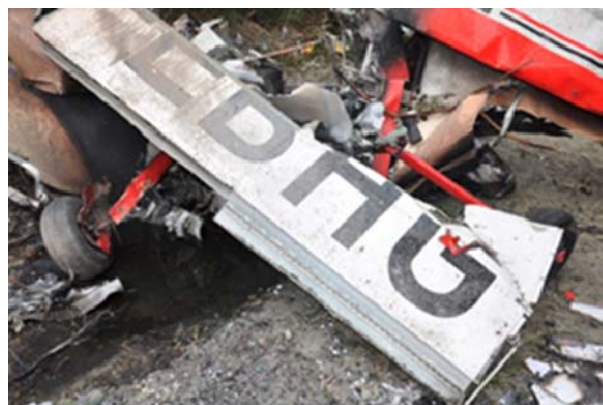
Il ruotino anteriore e la relativa forcella si trovavano a sinistra della fusoliera, subito dopo il troncone della semiala; la gamba di forza era spezzata e la ruota era completamente bruciata. Gli pneumatici del carrello principale, invece, non erano stati intaccati dal fuoco; le due ruote si trovavano entrambe sul lato sinistro del relitto (foto 10).

Foto 10: carrello.

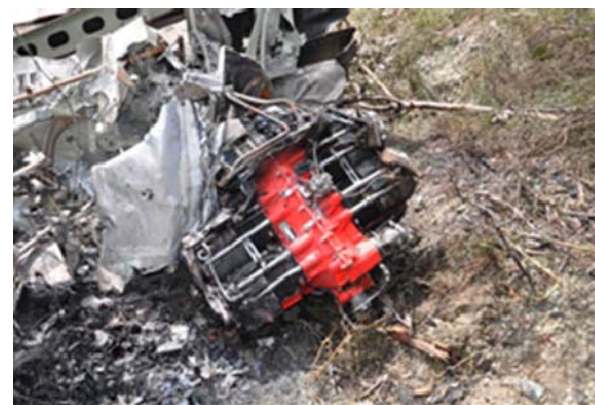
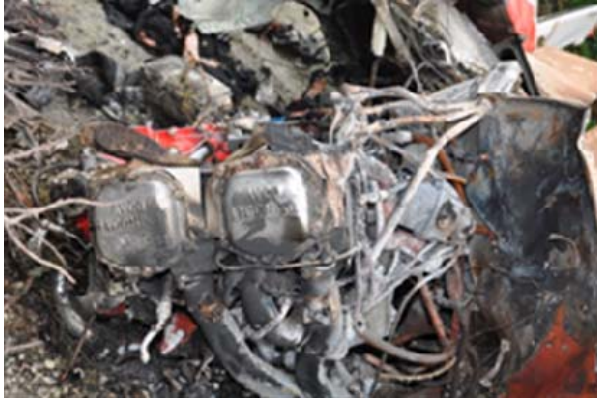
Il motore, che si trovava a ridosso del ciglio sopraelevato della strada, era staccato dalla fusoliera, ruotato di circa 90° a destra e presentava segni di incendio (foto 11 e 12).

Foto 11: motore.

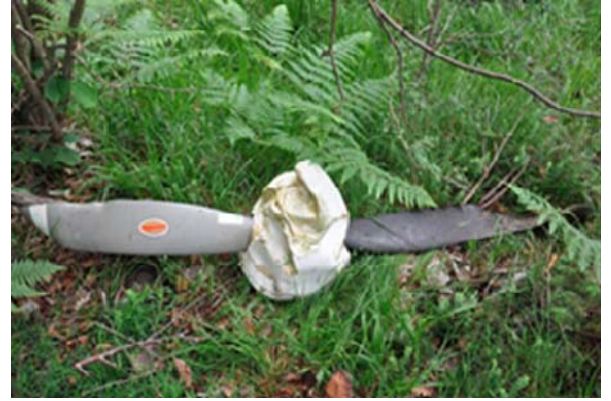
L'elica, che era stata rinvenuta circa 12 m ad Ovest del motore, approssimativamente sul prolungamento della traiettoria d'impatto, aveva entrambe le pale attaccate all'ogiva; questa presentava una profonda ammaccatura nella parte laterale anteriore ed altre, di minore entità, verso la base.

Le pale dell'elica erano intere, ma si potevano notare scalfitture e ammaccature sui bordi e su entrambi i lati; una delle due pale presentava l'estremità ricurva all'indietro (foto 13).

Foto 13: elica.
