# **RELAZIONE D'INCHIESTA**

**INCIDENTE**  
**occorso all'aeromobile**  
**RF-4D marche I-BPLG,**  
**tratto di mare antistante località Poveromo (MS),**  
**7 febbraio 2010**

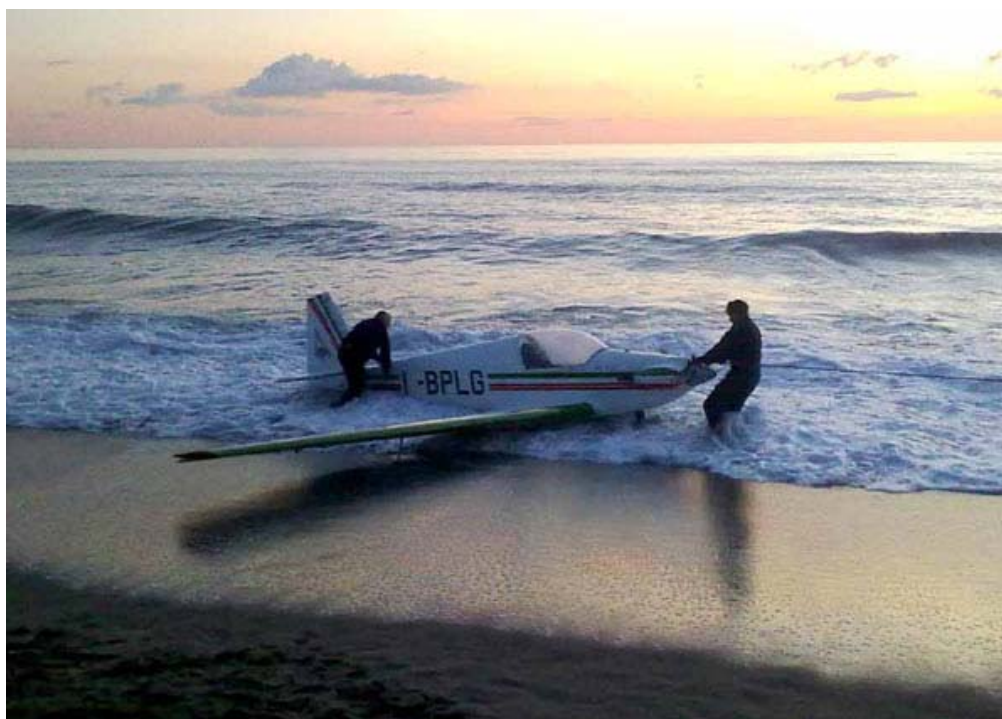
Foto 1: recupero dell'I-BPLG dopo l'incidente.

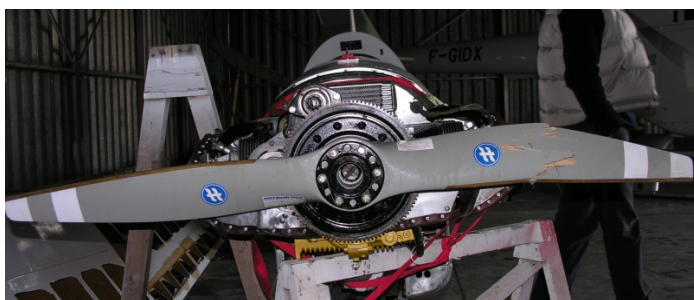
Al momento del sopralluogo dell'ANSV presso il suddetto aeroporto la fusoliera risultava adagiata su dei cavalletti ed aveva ancora in sede il complessivo elica-motore. All'esame visivo l'elica, priva dell'ogiva, aveva una pala spezzata e risultava bloccata al movimento (foto 2). Il motore presentava evidenti segni di crinatura del basamento (foto 3). L'asta di controllo del livello dell'olio rivelava la presenza di quest'ultimo nel motore.

Foto 2: complesso elica-motore.

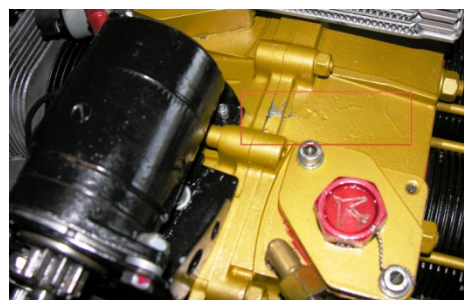
Foto 3: crinatura del basamento motore.

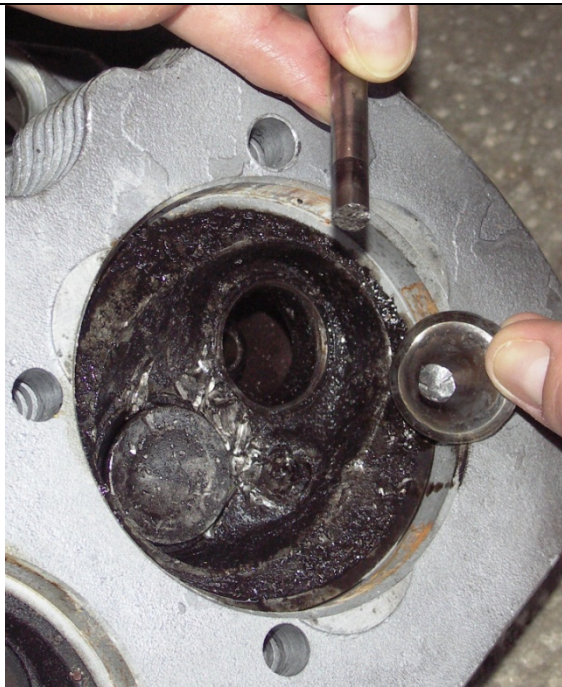
Foto 4.

- olio motore presente in quantità limitata;
- cilindro n. 2 (bancata destra): valvola di scarico priva di fermi e separata dalla testa (foto 4); stelo della valvola di scarico fratturato a circa 90 mm dalla sua estremità (foto 5); asta valvola di aspirazione piegata (foto 6); pistone distrutto (foto 7); biella piegata (foto 8); segni di urti ripetuti contro la testata del cilindro (foto 9).
- danneggiamenti alla parte bassa dei cilindri della bancata sinistra;
- albero a cammes fratturato in tre punti (foto 10).

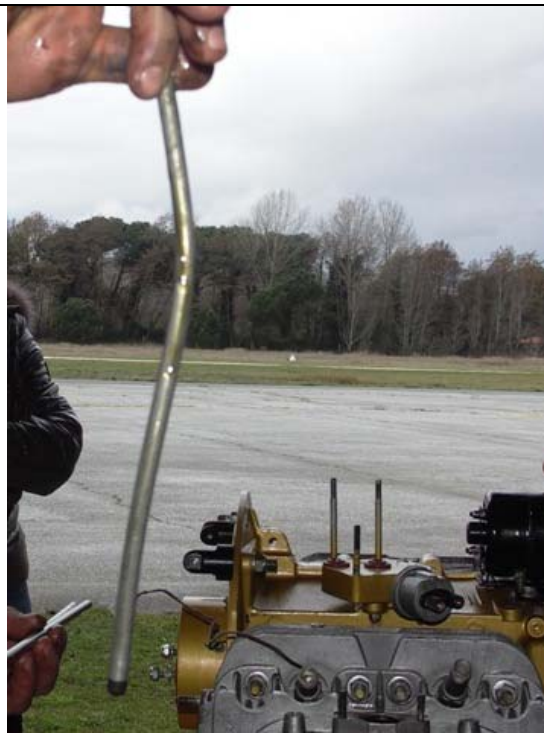
Foto 6.

L'asta della valvola di aspirazione del cilindro n. 2 si è piegata quale conseguenza di una considerevole pressione lungo il suo asse longitudinale; tale pressione è stata determinata dal bilanciamento all'istante di inizio della fase di aspirazione che, avendo inizio prima del passaggio del pistone al punto morto superiore, vedeva temporaneamente impedito il suo movimento dalla presenza della testa della valvola di scarico che era libera di muoversi nella camera di combustione.

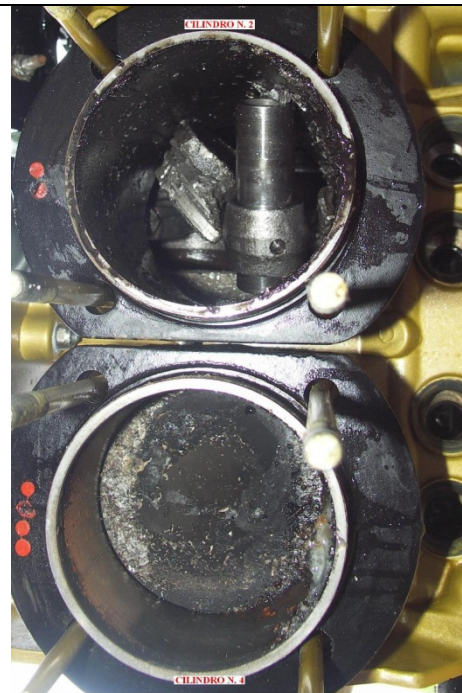
Foto 7.

La presenza della testa della valvola nella camera di combustione ostacolava anche il movimento corretto del complesso biella-pistone; la biella ha subito un piegamento rimarchevole ed il pistone si è distrutto; i frammenti così generati sono finiti nella parte del motore che ospita l'albero a cammes, provocandone il blocco.

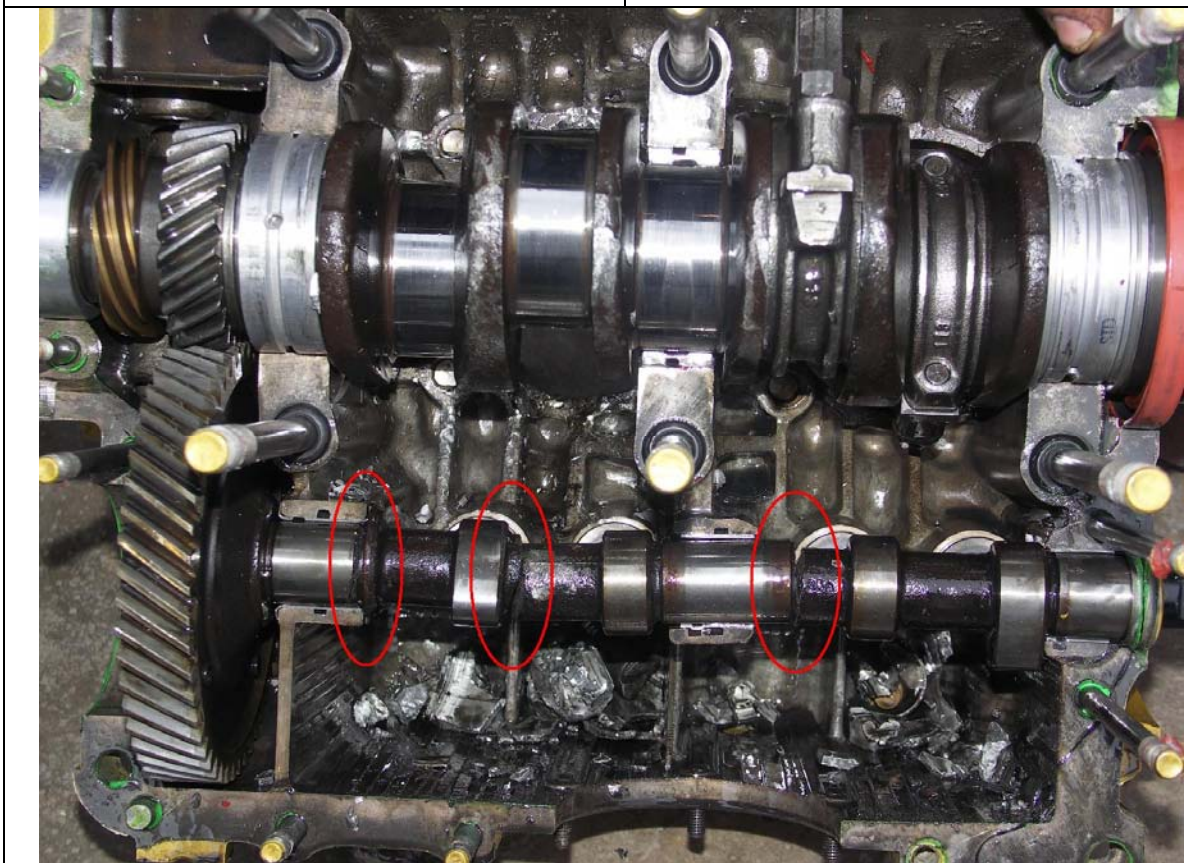
Foto 10: ricostruzione albero a cammes con evidenziati punti di rottura.

Negli istanti immediatamente precedenti il definitivo blocco del motore i tre cilindri ancora efficienti hanno continuato a sviluppare energia, trasmettendola agli organi collegati; la somma di questa energia con quella dovuta all'inerzia delle masse in movimento è stata "scaricata" alla coppia di ingranaggi albero motore-albero a cammes, provocando la rottura in tre punti di quest'ultimo ed il definitivo arresto del motore.

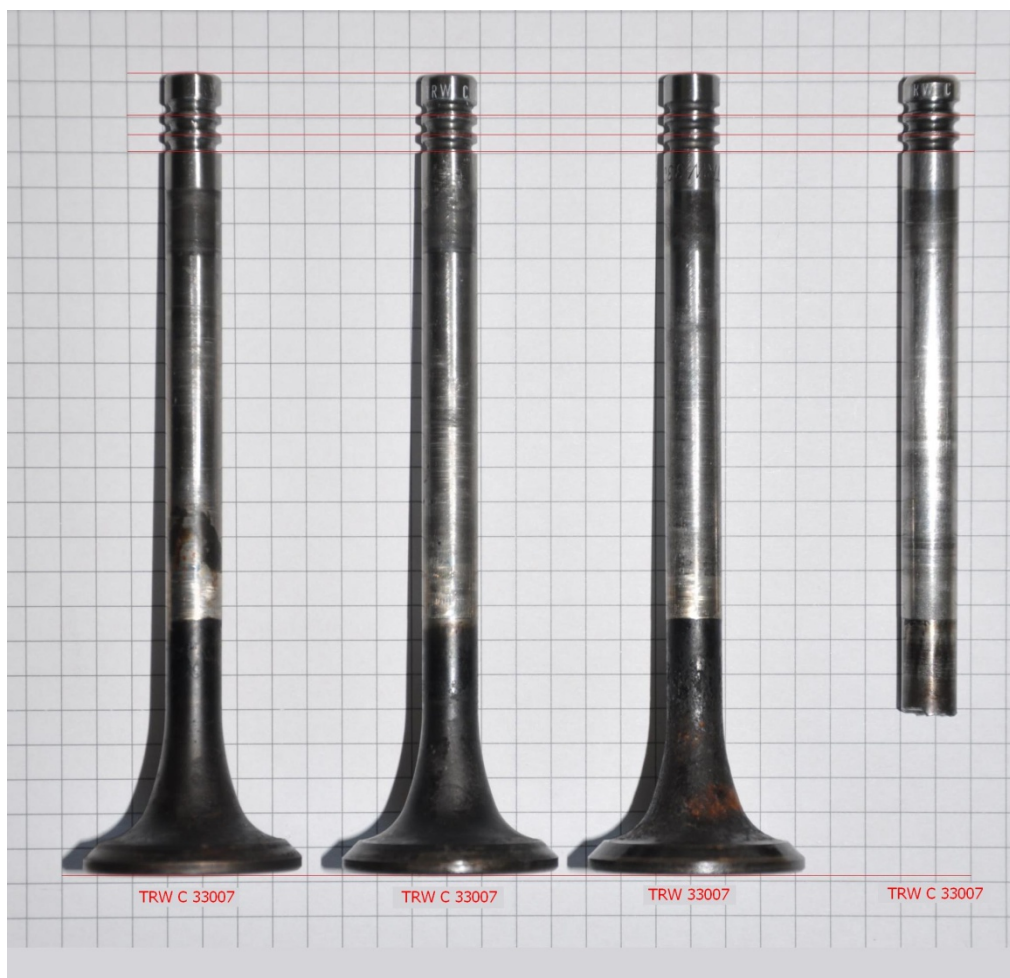
Foto 11: stato delle valvole di scarico smontate dal motore, con l'indicazione, in basso, del rispettivo "P/N"; sull'estrema destra, la valvola di scarico del cilindro n. 2.

- esistono evidenti segni di usura sull'estremità dello stelo destinata al contatto con il bilanciere;
- non esistono segni di piegatura dello stelo, il che indica che la valvola era in posizione di chiusura al momento della rottura;
- la superficie di frattura sulla testa della valvola reca segni di ripetuti impatti contro la testata, risultando perciò non utilizzabile per la ricerca del tipo di rottura;
- la superficie di frattura sullo stelo si presta all'analisi "frattografica" ed ha fornito i risultati riassunti in seguito.

In relazione all'usura dello stelo, si ritiene che tale usura possa essere attribuita ad una o più delle cause seguenti: bilanciere usurato, cattiva registrazione delle valvole, superamento limite giri motore, difetto di lubrificazione.

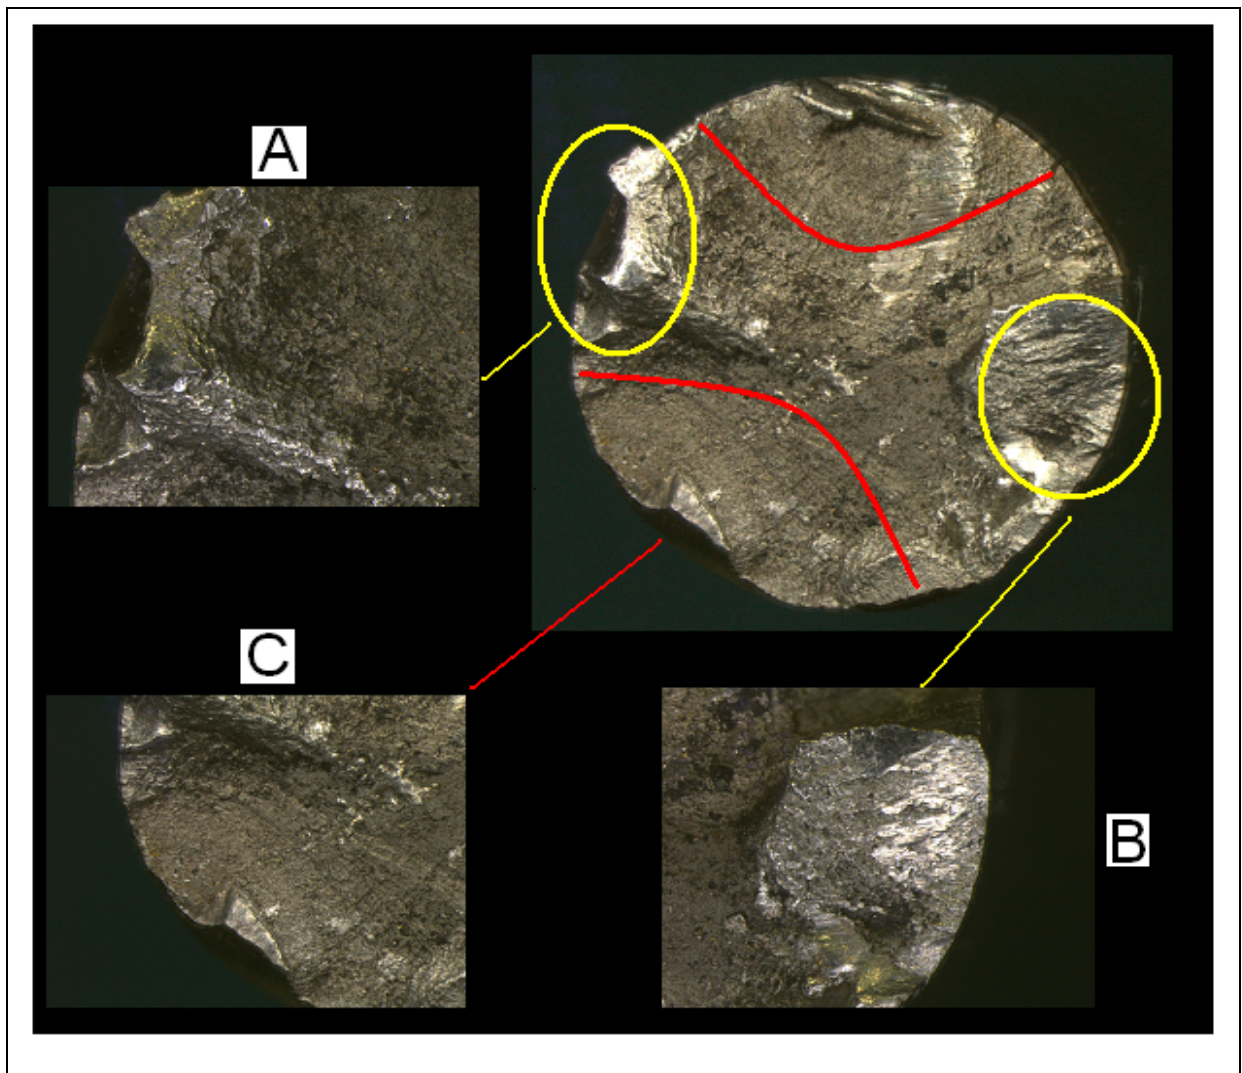
Con riferimento alla foto 12 – in cui i riquadri A, B e C sono particolari a maggiore ingrandimento di zone significative della sezione totale dello stelo – sono ben distinguibili due zone di rottura progressiva a fatica (evidenziate in rosso) giacenti su uno stesso asse della sezione. Su un asse perpendicolare a questo sono invece evidenti due zone (cerchiate in giallo) di cedimento per strappo.

Foto 12: superfici di frattura stelo valvola di scarico cilindro n. 2.

L'analisi frattografica delle parti della valvola di scarico del cilindro n. 2 ha chiarito che il cedimento è stato causato da fatica. Non è stato invece possibile risalire alle cause che hanno innescato la fatica.
