# **RELAZIONE D'INCHIESTA**

**INCIDENTE**  
**occorso all'aeromobile**  
**Schweizer S269C marche di identificazione I-PAZZ,**  
**Comune di Farra di Soligo (TV),**  
**25 maggio 2011**

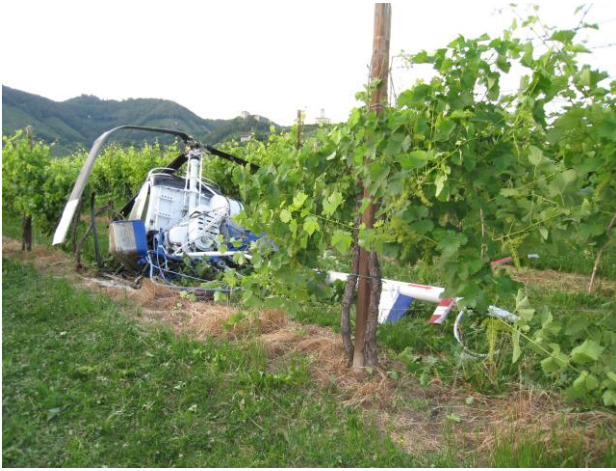
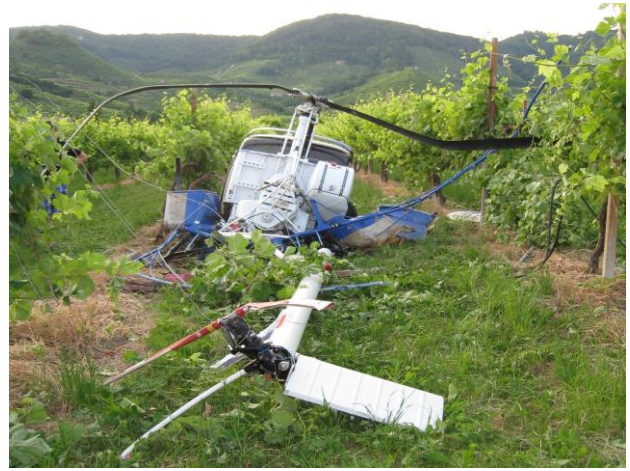
<b>Danni all'aeromobile</b>	<p>La fusoliera dell'elicottero presentava estesi danni da impatto ed il trave di coda risulta separato dalla fusoliera (foto 1 e 2, allegato "B").</p> <p>La parte anteriore della fusoliera presentava gravi danni al trasparente della cabina di pilotaggio ed era inclinata verso il lato destro.</p> <p>Le pale del rotore principale si sono danneggiate e piegate all'impatto (foto 3 e 4, allegato "B").</p> <p>I pattini di atterraggio risultano fortemente deformati.</p>
<b>Altri danni</b>	A seguito dell'impatto al suolo, il pilota ha riportato gravi lesioni. Danni limitati alle coltivazioni del terreno interessato dall'impatto (foto 5 e 6, allegato "B").
<b>Informazioni relative al personale di volo</b>	<p>Maschio, età 63 anni, nazionalità italiana. Titolare di CPL (H) in corso di validità. Certificato medico di prima classe in corso di validità. Abilitazioni in esercizio: HU269.</p> <p>Ore di volo totali: 6404h 19'; negli ultimi 90 giorni 31h 05'; negli ultimi 30 giorni 26h 25.</p>

Foto 1 e 2: I-PAZZ sul luogo dell'impatto.

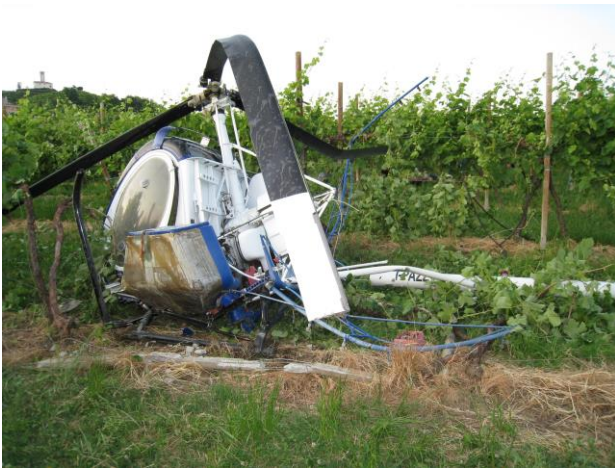
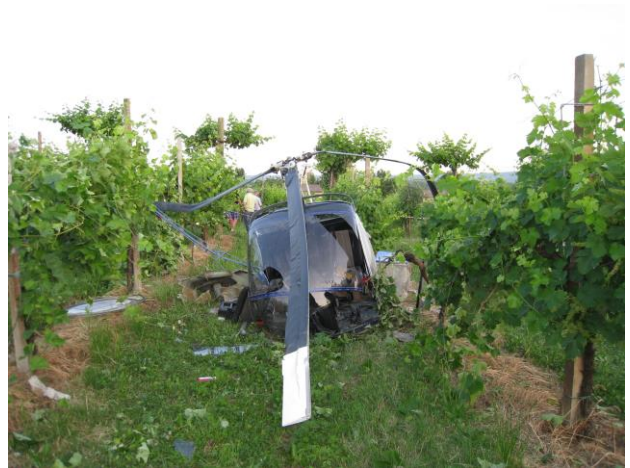
Le pale del rotore principale risultavano non particolarmente danneggiate, con uno sviluppo delle deformazioni indicativo di una bassa, se non nulla potenza applicata al rotore principale, essendo quasi assenti danni rotazionali, mentre i danneggiamenti presenti sono dovuti essenzialmente alla componente verticale dell'impatto al suolo, che ha piegato le pale verso il basso lungo la loro apertura (foto 3 e 4, allegato "B").

Foto 3 e 4: particolari del piegamento delle pale del rotore principale.

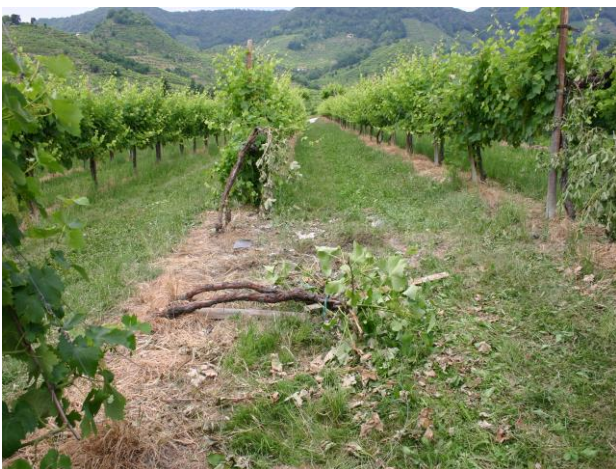
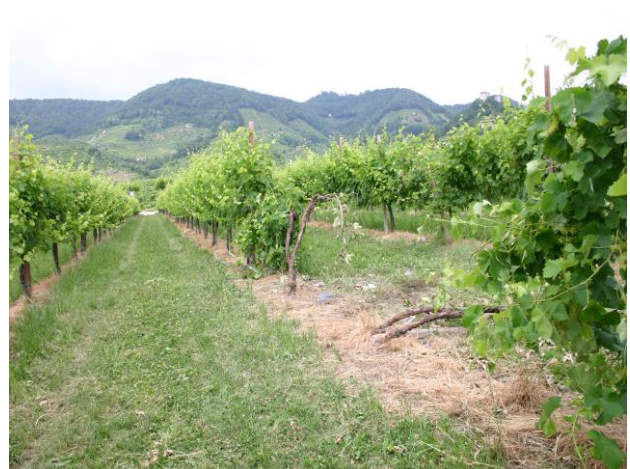
Ne è testimonianza l'abbattimento del filare, posizionato a sinistra del punto finale di impatto (foto 4, 5 e 6, allegato "B").

Foto 5 e 6: punto di impatto, danneggiamento del vigneto.

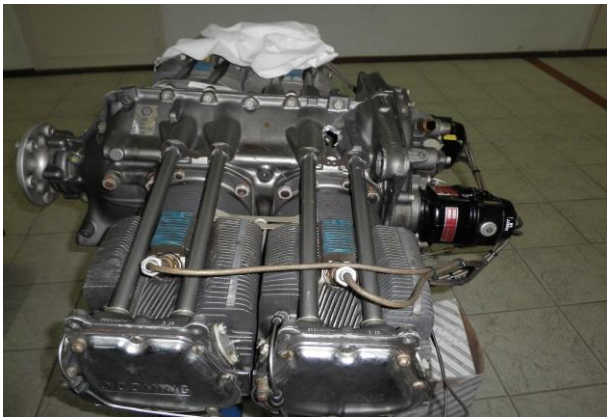
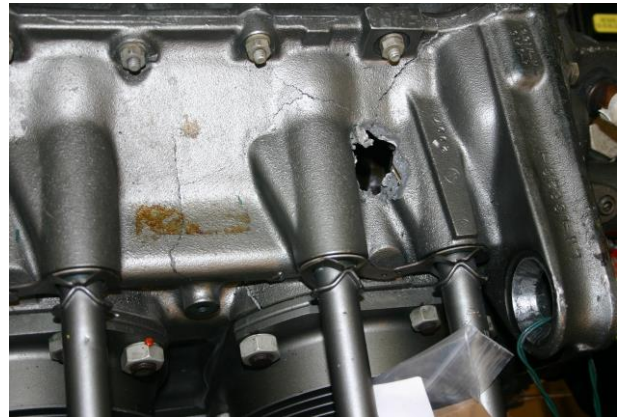
Il motore risultava bloccato nella sua rotazione e presentava la rottura del carter superiore in prossimità del cilindro n. 4, non ascrivibile all'impatto al suolo verificatosi (foto 7 e 8, allegato "B").

Foto 7 e 8: danneggiamento carter motore in corrispondenza del pistone n. 4.

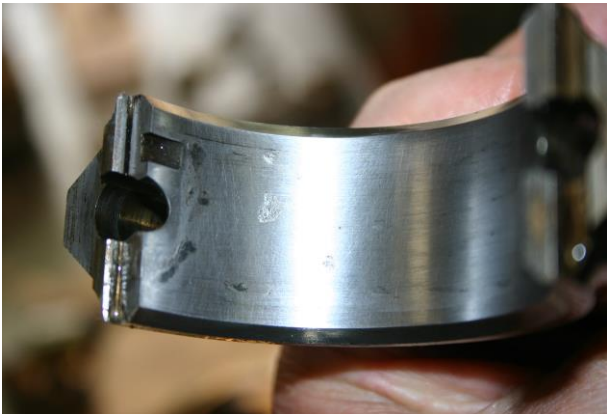
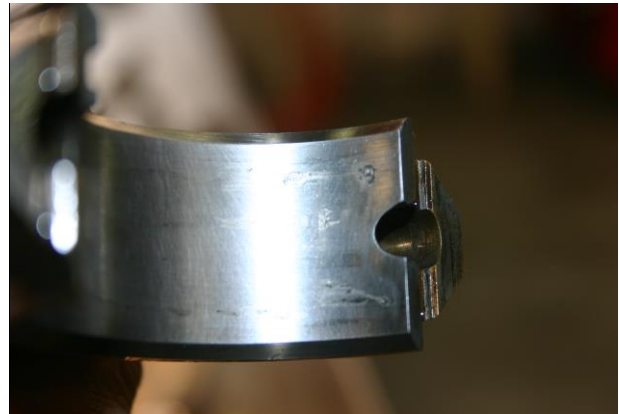
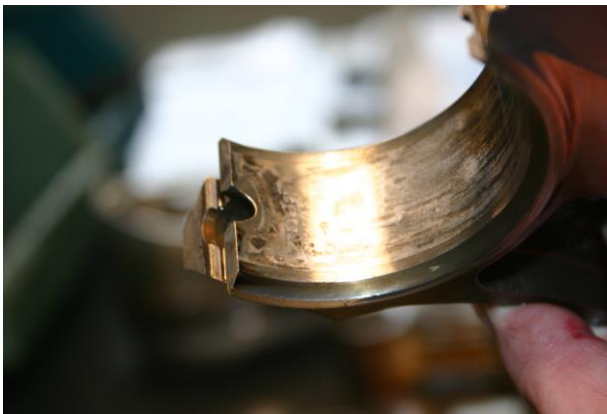
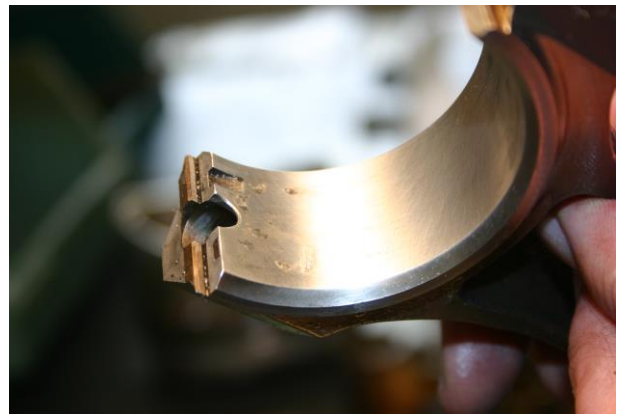
Le teste di biella n. 1, n. 2 e n. 3 e relativi cappelli evidenziano presenza sia di *fretting* che di *galling* (foto 9-12, allegato "B"). Questi fenomeni sono presenti in una *area* considerata "critica" dal SB Lycoming n. 439A del 18 agosto 1993 (figura 2, allegato "B"), il quale prevede lo scarto delle teste di biella qualora presentino fenomeni di *galling* in questa *area* in sede di ispezione.

Foto 9, 10, 11 e 12: evidenze di *fretting* e *galling* sulle bielle pistoni.

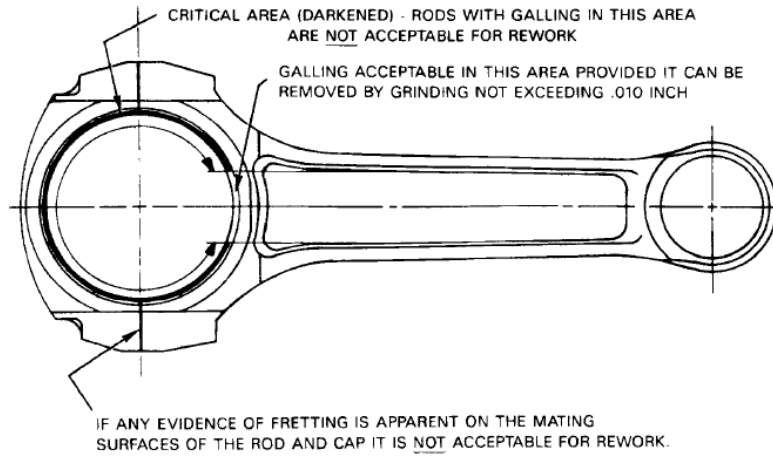
I fenomeni di *fretting* e *galling* sulle bielle dei motori Lycoming sono stati oggetto di uno specifico SB, il n. 439A, pubblicato dal costruttore il 18 agosto 1993. Lo stesso richiede controlli dimensionali e visivi sulle bielle in sede di revisione del motore, per evidenziare eventuali tracce di *fretting* fra le superfici di contatto fra la biella ed il suo cappello e di *galling* sulla circonferenza interna della biella a contatto con la bronzina (figura 2, allegato “B”).

Figura 2: aree dove non è accettabile la presenza di *galling* e *fretting*.

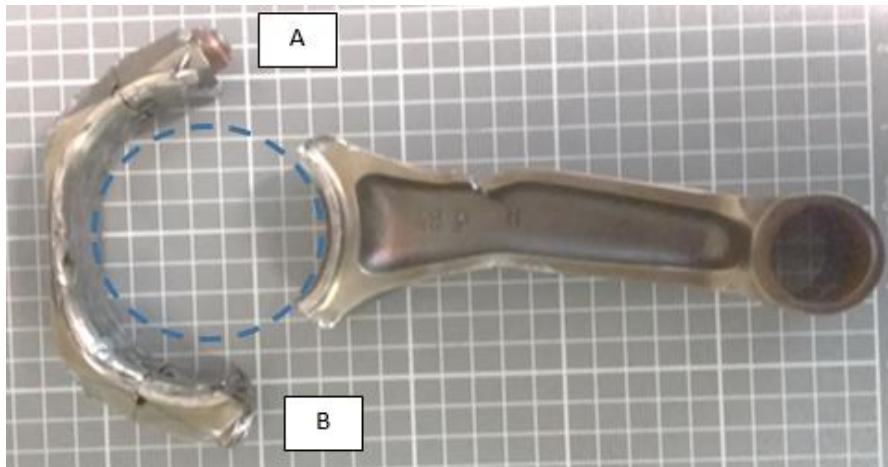
Quest'ultima presenta una rottura della testa di biella, in prossimità dei due fori di alloggiamento dei bulloni di serraggio del cappello di biella. Il cappello di biella, con i due bulloni ancora serrati e i due frammenti di testa di biella, appare deformato e separato dalla biella stessa (foto 13, allegato "C"). I due semi-gusci di bronzina relativi sono stati rinvenuti totalmente deformati, ma non presentano evidenza di fusione da surriscaldamento.

La biella si presentava divisa in due parti e interrotta da superficie di frattura all'altezza dell'alloggiamento dei bulloni di fissaggio del cappello di biella (foto 13, allegato "C"). Le superfici di rottura risultano parzialmente danneggiate.

Foto 13: biella n. 4 e relativo cappello.

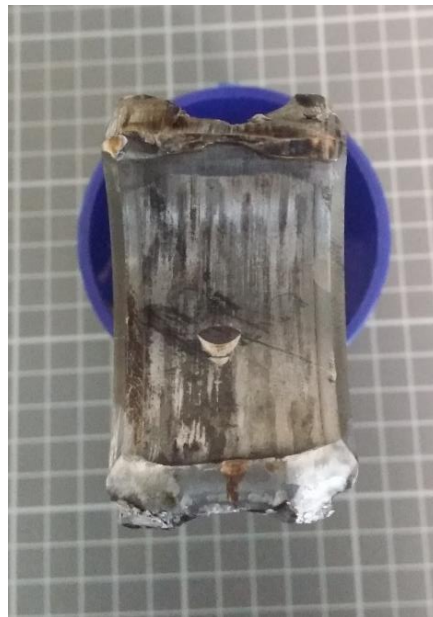
Le superfici di rottura presenti sulla biella n. 4 e sul cappello della stessa non sono completamente leggibili, a causa dei danneggiamenti subiti a seguito della rottura stessa.

Foto 14: danneggiamenti delle superfici di rottura della biella.

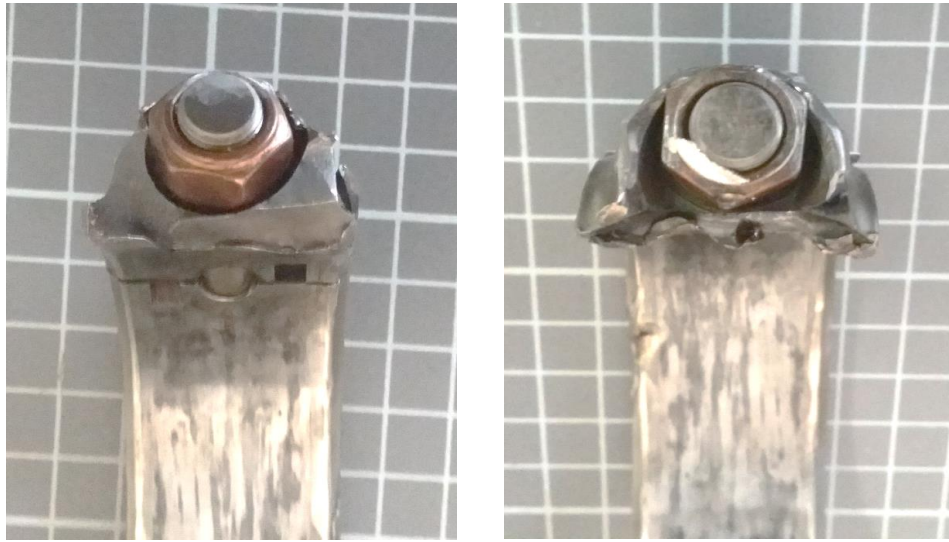
Le superfici di rottura presenti sul cappello di biella si presentano caratterizzate da deformazioni sui bordi; tuttavia le superfici di rottura mostrano parti leggibili (foto 15 e 16, allegato "C", superficie "A" sulla sinistra e superficie "B" sulla destra). Nel dettaglio, le stesse mostrano grana fina e sviluppo su più piani nettamente separati.

Foto 15 e 16: superfici di rottura cappello di biella ("A" sulla sinistra e "B" sulla destra).

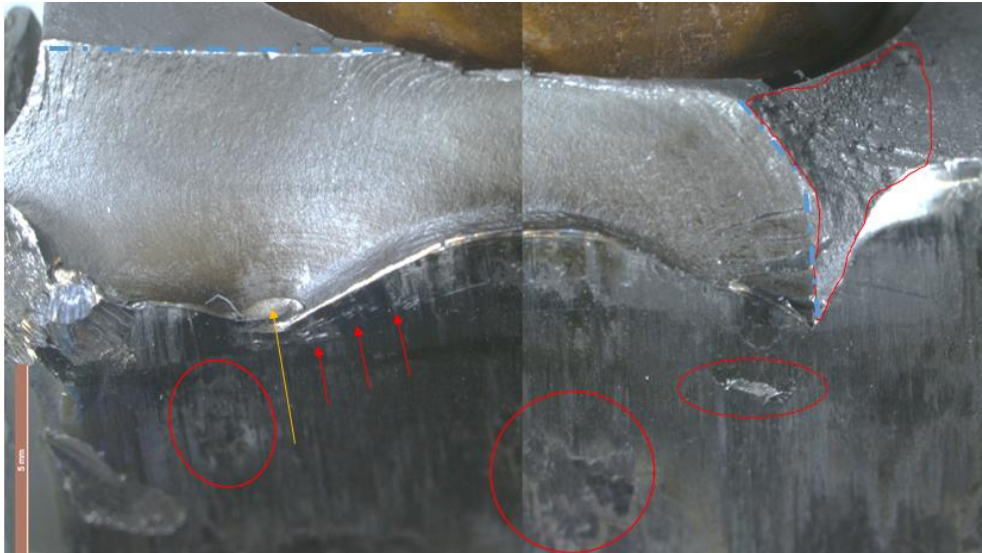
L'osservazione della superficie di rottura "A" ha confermato come la stessa giaccia su più piani nettamente separati tra loro (linee blu tratteggiate in foto 17, allegato "C"). Sulla stessa si individuano zone a grana molto fine e lucente e altre a grana grossolana (esempio area delimitata in rosso nella citata foto 17). Queste ultime sono associabili a rotture avvenute per sovraccarico nel momento in cui la sezione resistente non era più sufficiente a sopportare il carico applicato. In tutte le aree caratterizzate da grana fine e lucente si riscontra la presenza di striature concentriche. Queste, per morfologia, sono associabili ad un fenomeno di rottura di natura progressiva di fatica.

In particolare, sul piano della superficie di rottura in posizione pressoché tangenziale all'arco di circonferenza descritto dal cappello di biella, si riscontra che le striature del fenomeno sono concentriche ad un punto ben preciso, che costituisce l'innesco della rottura progressiva (freccia gialla in foto 17, allegato "C").

Tale area si mostra maggiormente ossidata. Ciò testimonia la precedente esposizione all'ossidazione rispetto al resto della superficie di rottura. Sulla superficie si notano numerose ulcerazioni associabili ad un fenomeno di *galling* (ovali rossi in foto 17, allegato "C").

Inoltre, si nota che immediatamente sotto l'innesco, vi è la presenza di numerose piccole incisioni rettilinee (freccie rosse in

foto 17, allegato “C”). Queste per morfologia e orientamento non sono concordi né con i segni di lavorazione, né con i normali segni di usura associati al funzionamento, i quali sono tangenziali all’arco di circonferenza della geometria del cappello di biella. Per tale ultimo aspetto, tali segni non possono essere stati indotti durante il normale funzionamento del motore. La regolarità delle stesse esclude che possano essere state originate da fenomeni ossidativi. Non vi sono elementi per escludere che tali piccole incisioni possano essersi generate successivamente alla rottura della biella.

Foto 17: superficie di rottura "A", piani di sviluppo della frattura, fenomeni di *galling* (cerchi rossi) e punto di innesco della rottura progressiva (freccia gialla).

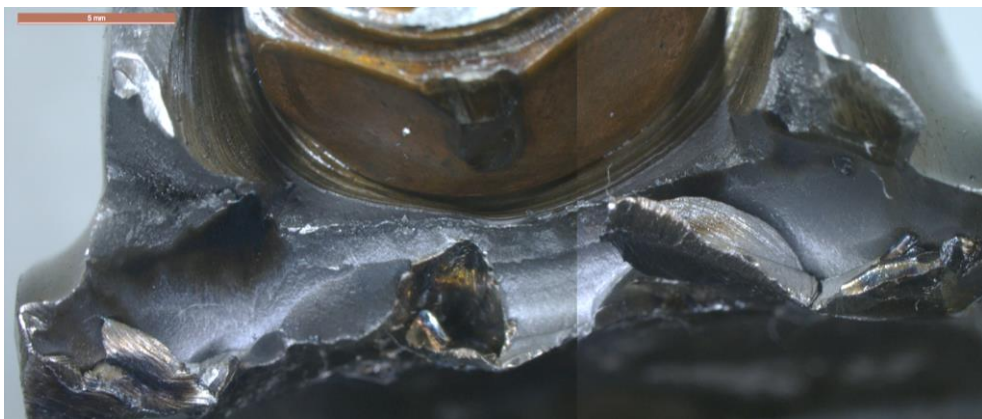
Riguardo la superficie di rottura “B”, si osservano caratteristiche simili a quelle della “A”, ovvero presenza di grana fine e lucente, con presenza di striature associabili ad un fenomeno di fatica. Il danneggiamento dei bordi è tale da non consentire l’individuazione di eventuali inneschi (foto 18, allegato “C”).

Foto 18: superficie di rottura "B".
